FORMATO TÉCNICO DE VISITA Y/O VERIFICACIÓN-
CONTROL URBANÍSTICO
ALCALDIA LOCAL DE SAN CRISTOBAL

Formato Técnico de Visita y/o Verificación- Control Urbanístico			INFORME TÉCNICO IT 057-CPS772-2026	
DATOS GENERALES				
FECHA DE VISITA	06 de abril de 2026	No. PRELIMINAR		
OBJETO DE LA VISITA	Obras y urbanismo	No. ACTUACIÓN ADMINISTRATIVA	20255430153263	
DIRECCIÓN DEL INMUEBLE	KR 11A E 37 40 S	CHIP	AAA0003SLYX	
NOMBRE DE LA PERSONA QUE ATIENDE	LEONOR GONZALEZ	TIPO Y No. IDENTIFICACIÓN	20796332	
NOMBRE DEL PROPIETARIO DEL INMUEBLE	LEONOR GONZALEZ	No. IDENTIFICACIÓN	20796332	
DIRECCIÓN DE NOTIFICACION	KR 11A E 37 40 S	TELÉFONO	3102300926	
ASPECTOS TÉCNICOS				
VERIFICACIÓN DOCUMENTAL				
LICENCIA DE CONSTRUCCIÓN	NO	LICENCIA No.	NO	
FECHA DE EJECUTORIA	NO	FECHA DE VIGENCIA	NO	
LICENCIA DE URBANISMO	NO	RESOLUCION No.	N/A	
FECHA DE EJECUTORIA	N/A	FECHA DE VIGENCIA	N/A	
ANÁLISIS DE LA LICENCIA APORTADA				
<p>Al momento de la visita NO presento licencia. LAS LICENCIAS APROBDAS Y PRESENTADAS EN PROCESO YA CADUCARON</p>

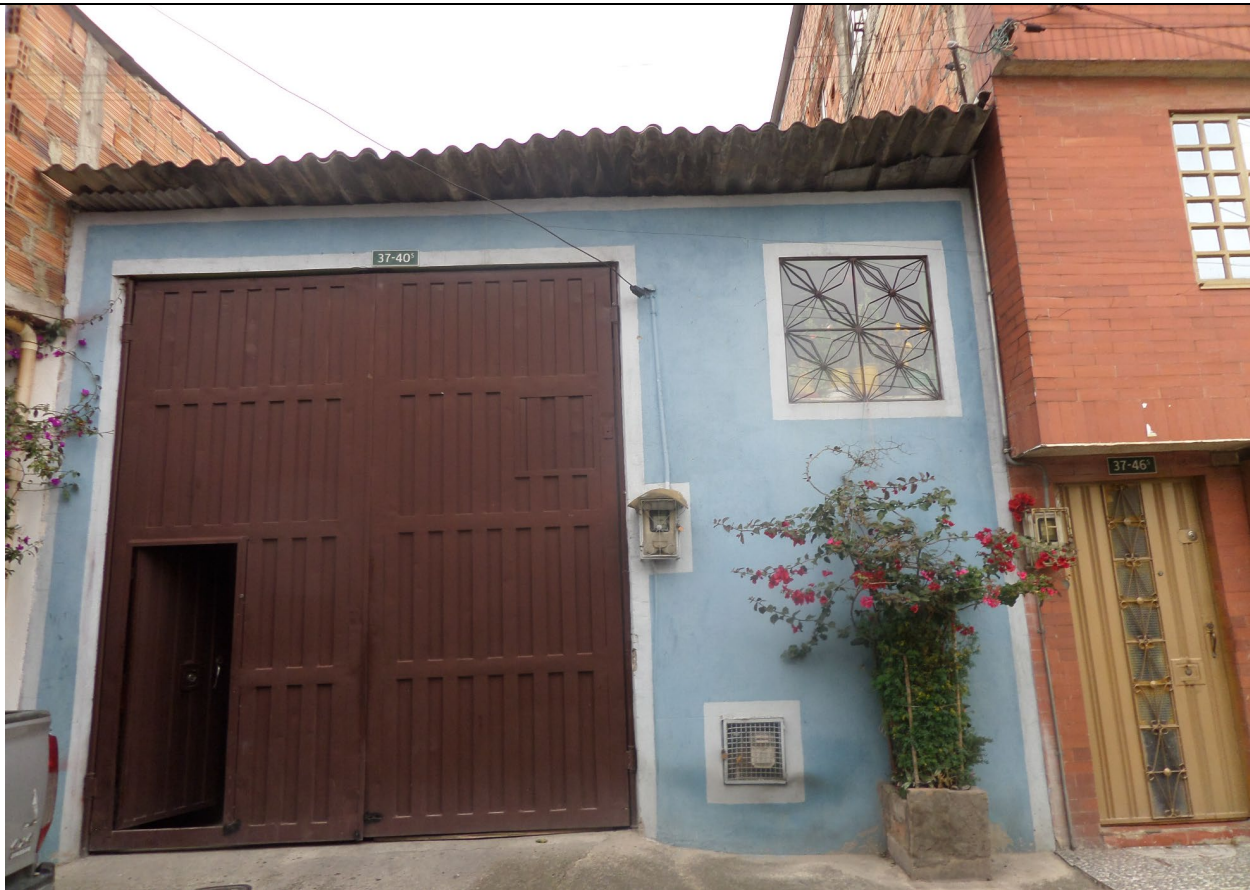
IMAGEN 2: FACHADA DEL PREDIO

ESTADO ACTUAL DE LA CONSTRUCCIÓN			
¿ES OBRA EN CONSTRUCCIÓN?	NO	ANTEJARDÍN	NO
¿ES REPARACIÓN LOCATIVA? (Artículo 10 del Decreto 1469 de 2010)			
TIEMPO ESTIMADO DE LAS OBRAS (VETUSTEZ DE CADA OBRA)	+10 AÑOS	AISLAMIENTO POSTERIOR	N/A
INICIO DE LAS OBRAS	2012		
USOS	RESIDENCIAL	VOLADIZO	NO
ALTURA EN PISOS	1	SÓTANO Y/O SEMISÓTANO	0

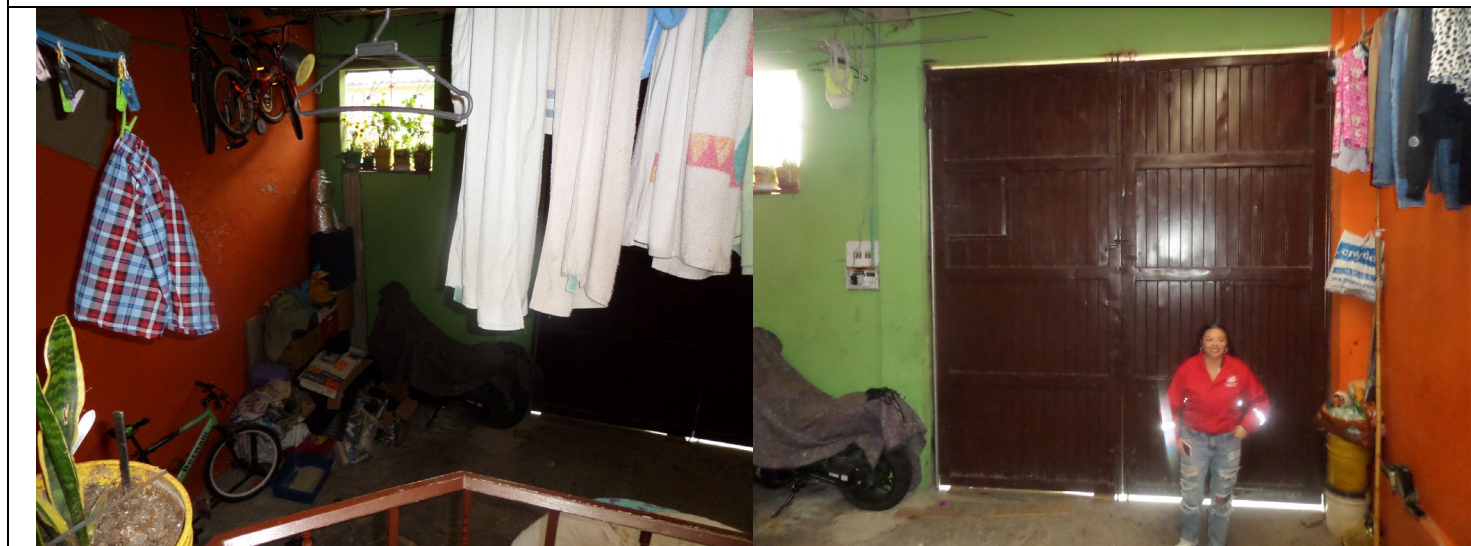
IMAGEN 3: PREDIO

1. En la visita al predio ubicado en la KR 11A E 37 40 S nos atendió la señora Leonor González con CC 20796332 y teléfono 3102300926.
2. La visita es para verificar si persiste la infracción urbanística, es decir descubierto el aislamiento posterior según la licencia de urbanismo aprobada.
3. **Se observa area posterior sin cubierta (es un area no construida), lo que cumple con el aislamiento posterior y lo solicitado. Por lo cual ya NO persiste la infracción urbanística.**
4. Según el POT 555 del 2021, en tratamiento de mejoramiento integral, el aislamiento posterior ya no se exige, este se exige a partir de los 3 pisos de altura, la vivienda actualmente tiene uno y se mantiene en las mismas condiciones desde hace más de 10 años.
5. El aislamiento posterior No se exige, pero si ventilación e iluminación lo que estaría cumpliendo con lo requerido.
6. **Contravención 0 m2.**

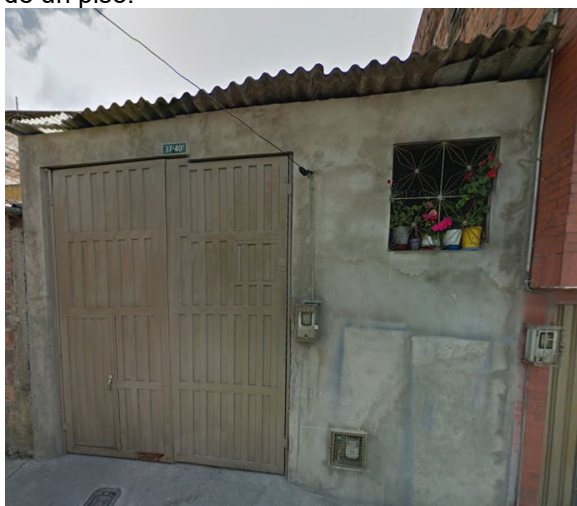
Imagen Google Maps 2012. Vivienda de un piso.

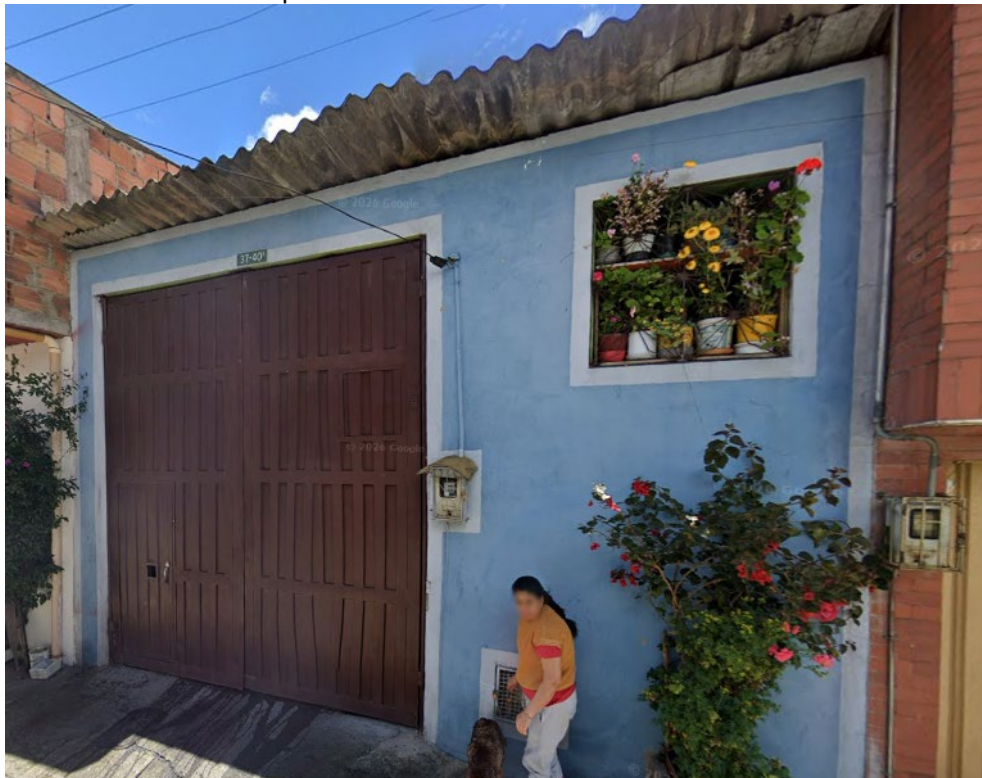
Imagen Google Maps 2020. Vivienda de un piso.
