FORMATO TÉCNICO DE VISITA Y/O VERIFICACIÓN-
CONTROL URBANÍSTICO
ALCALDIA LOCAL DE SAN CRISTOBAL

Formato Técnico de Visita y/o Verificación- Control Urbanístico			INFORME TÉCNICO IT 058-CPS772-2026	
DATOS GENERALES				
FECHA DE VISITA	11 de abril de 2026	No. PRELIMINAR		
OBJETO DE LA VISITA	Obras / Espacio publico	No. ACTUACIÓN ADMINISTRATIVA	BOGOTA TE ESCUCHA	
DIRECCIÓN DEL INMUEBLE	KR 3A 37A 35 S	CHIP	AAA0005PZYN	
NOMBRE DE LA PERSONA QUE ATIENDE	JAVIER BUITRAGO	TIPO Y No. IDENTIFICACIÓN		
NOMBRE DEL PROPIETARIO DEL INMUEBLE	NELSON BERNARDO MAYA	No. IDENTIFICACIÓN	19059051	
DIRECCIÓN DE NOTIFICACION	KR 3A 37A 35 S	TELÉFONO		
ASPECTOS TÉCNICOS				
VERIFICACIÓN DOCUMENTAL				
LICENCIA DE CONSTRUCCIÓN	NO	LICENCIA No.	NO	
FECHA DE EJECUTORIA	NO	FECHA DE VIGENCIA	NO	
LICENCIA DE URBANISMO	NO	RESOLUCION No.	N/A	
FECHA DE EJECUTORIA	N/A	FECHA DE VIGENCIA	N/A	
ANÁLISIS DE LA LICENCIA APORTADA				
Al momento de la visita NO presento licencia.				
CONSULTA NORMA URBANA				
U.P.L.	SAN CRISTÓBAL	TRATAMIENTO	CONSOLIDACION	PREDIO DE INTERES CULTURAL

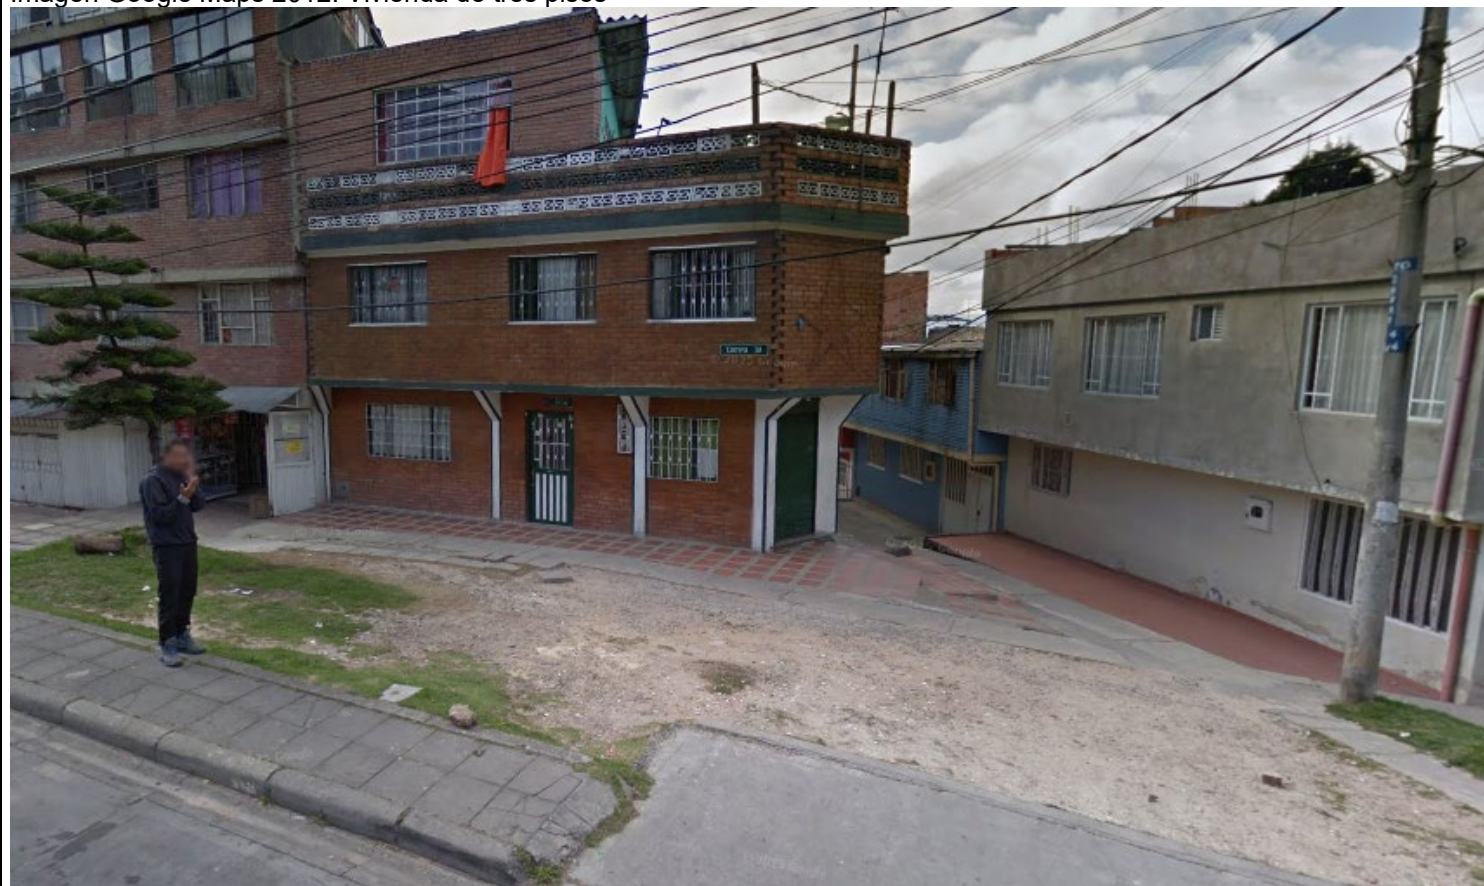
Imagen Google Maps 2012. Vivienda de tres pisos

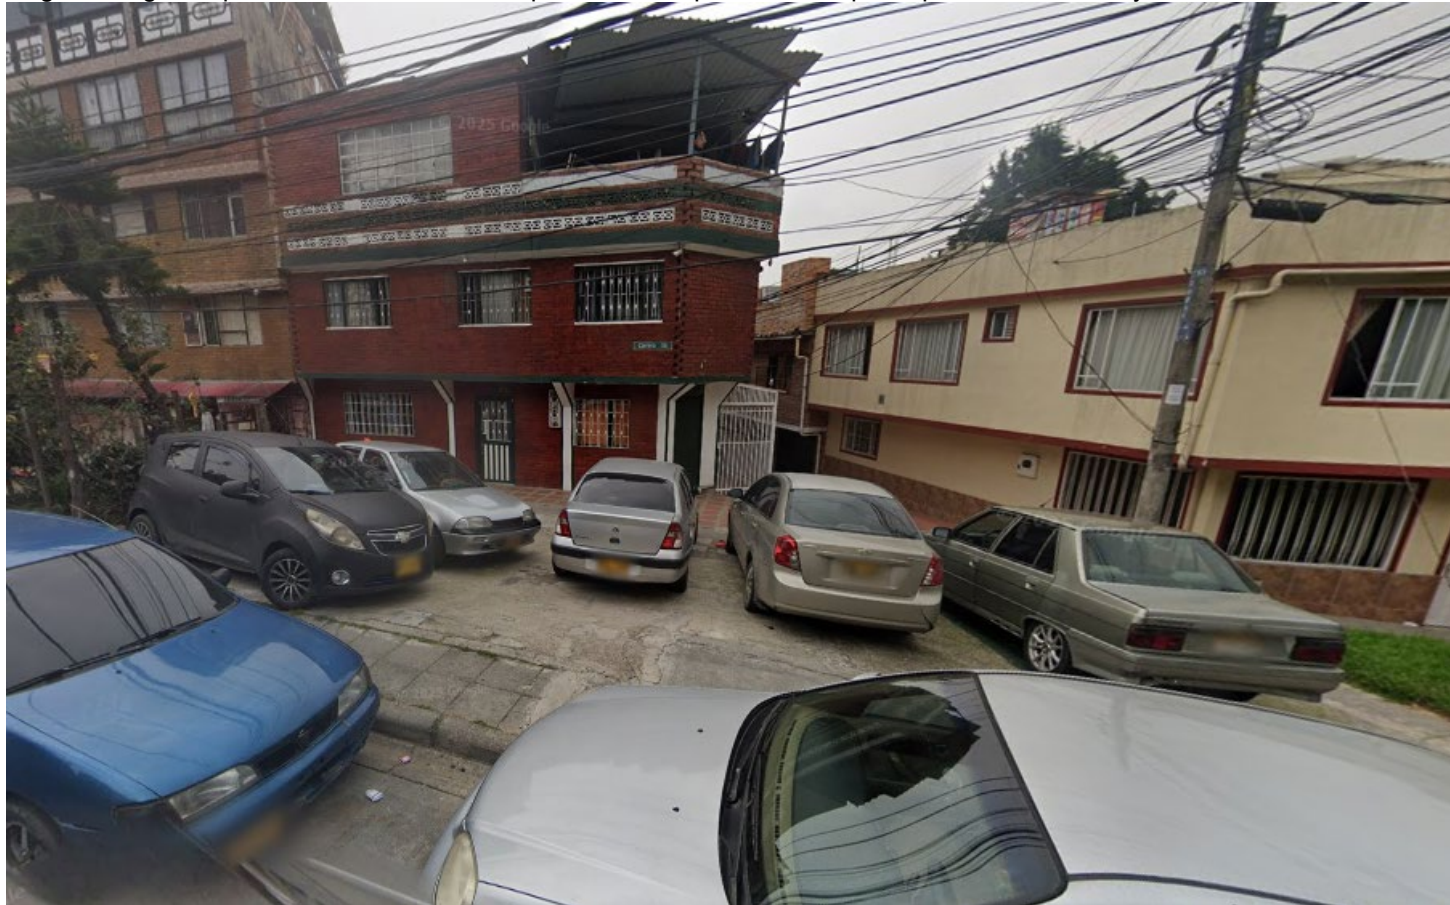
Imagen Google Maps 2020. Vivienda de tres pisos con ocupación del espacio público en andén y vía vehicular.

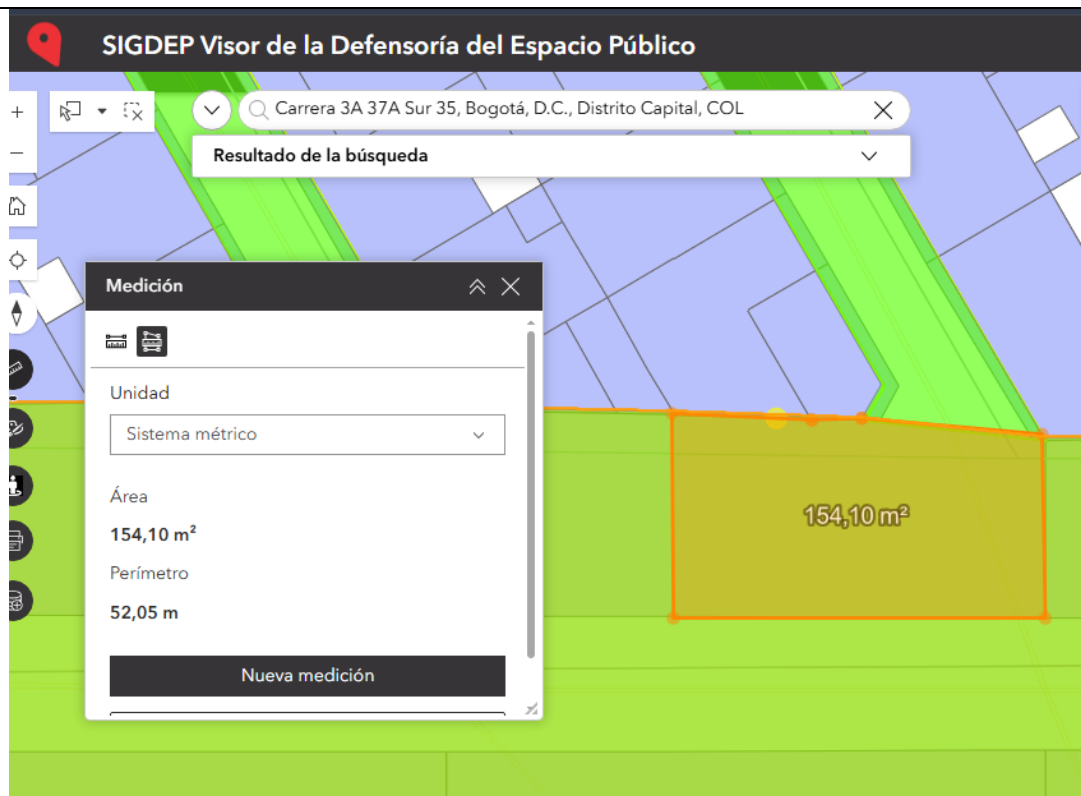
1. En la visita al predio ubicado en la KR 3A 37A 35 S nos atiende el señor Javier Buitrago, menciona ser el propietario de la vivienda esquinera.
2. Se le hace mención al señor Javier de la ocupación ilegal del espacio público que está realizando con el parqueo de varios vehículos y a su vez con el arreglo de unos en el andén.
3. El menciona que paso un derecho de petición para ocupar el espacio, ya que el barrio no tiene parqueadero y ellos se ven con la necesidad de parquear en ese lugar.
4. El menciona que ellos en la vía ocupan un espacio y dejan pasar los vehículos sin problema, explicando por parte de los funcionarios que también eso está prohibido por no estar legalizado el área como zona de parqueo.
5. Se le explica que se parquean varios vehículos y es el DADEP quien determina el uso de cada espacio.
6. El área en andén es de 154.10 m²

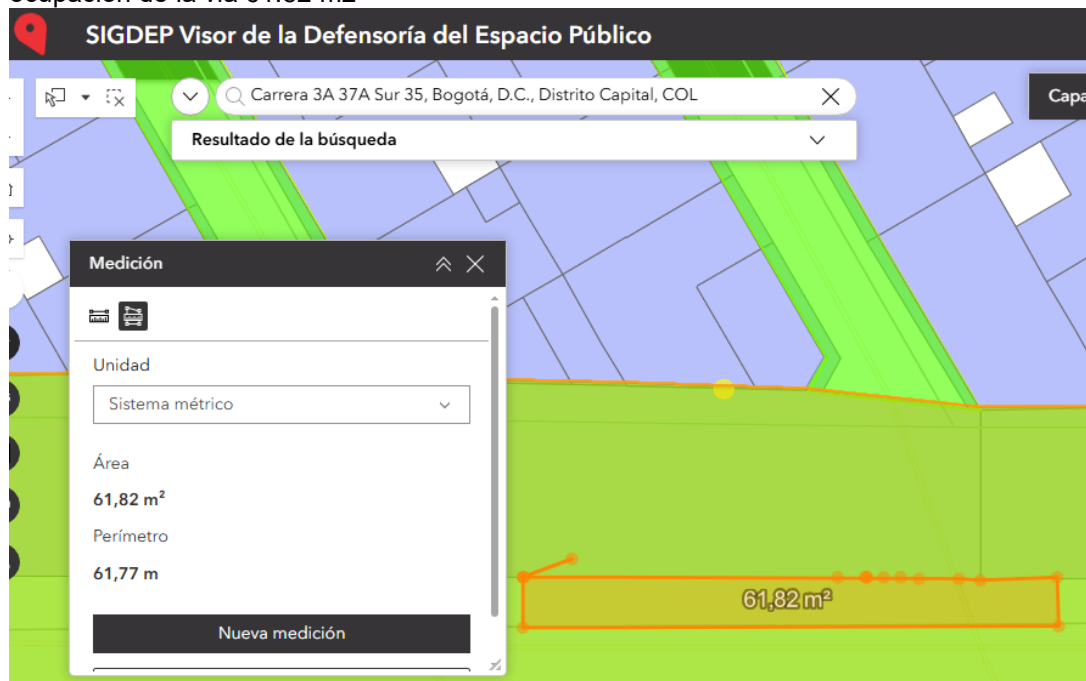
7. Area de ocupación de la via 61.82 m2

9. Contravención total 215.92 m2.

- Area en anden es de 154.10 m2
- Area de ocupación de la via 61.82 m2
