FORMATO TÉCNICO DE VISITA Y/O VERIFICACIÓN-
CONTROL URBANÍSTICO
ALCALDIA LOCAL DE SAN CRISTOBAL

Formato Técnico de Visita y/o Verificación- Control Urbanístico			INFORME TÉCNICO IT 060-CPS772-2026	
DATOS GENERALES				
FECHA DE VISITA	11 de abril de 2026		No. PRELIMINAR	
OBJETO DE LA VISITA	Obras y urbanismo		No. ACTUACIÓN ADMINISTRATIVA	
DIRECCIÓN DEL INMUEBLE	KR 3C E 46A 31 S		CHIP	AAA0165PUZE
NOMBRE DE LA PERSONA QUE ATIENDE	GUSTAVO VALDERRAMA		TIPO Y No. IDENTIFICACIÓN	
NOMBRE DEL PROPIETARIO DEL INMUEBLE			No. IDENTIFICACIÓN	
DIRECCIÓN DE NOTIFICACION	KR 3C E 46A 31 S		TELÉFONO	3107758749
ASPECTOS TÉCNICOS				
VERIFICACIÓN DOCUMENTAL				
LICENCIA DE CONSTRUCCIÓN	NO		LICENCIA No.	NO
FECHA DE EJECUTORIA	NO		FECHA DE VIGENCIA	NO
LICENCIA DE URBANISMO	NO		RESOLUCION No.	N/A
FECHA DE EJECUTORIA	N/A		FECHA DE VIGENCIA	N/A
ANÁLISIS DE LA LICENCIA APORTADA				
Al momento de la visita NO presento licencia.				
CONSULTA NORMA URBANA				
U.P.L.	SAN CRISTÓBAL	TRATAMIENTO	CONSOLIDACION	PREDIO DE INTERES CULTURAL

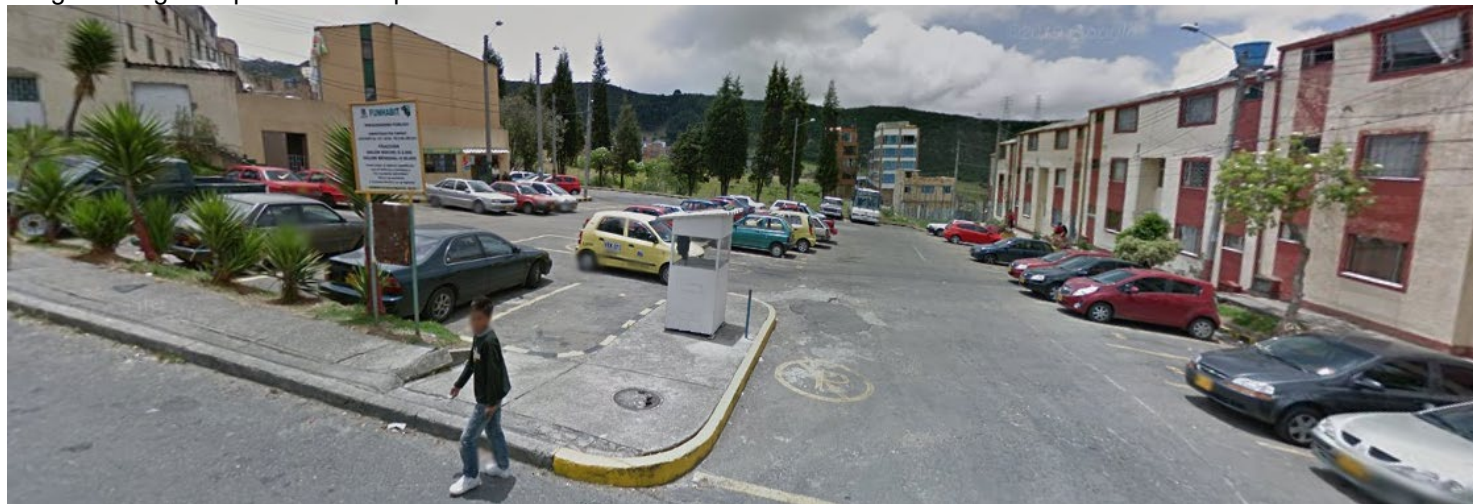
Imagen Google Maps 2012. Parqueadero desde hace más de 10 años.

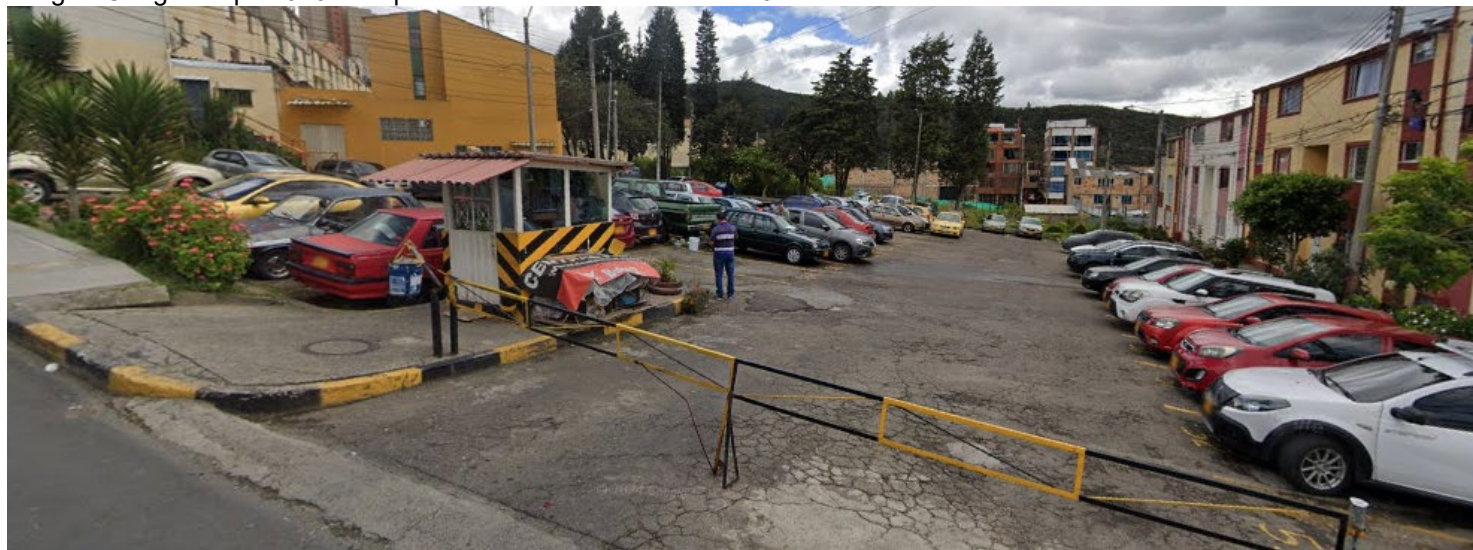
Imagen Google Maps 2020. Parqueadero desde hace más de 10 años.

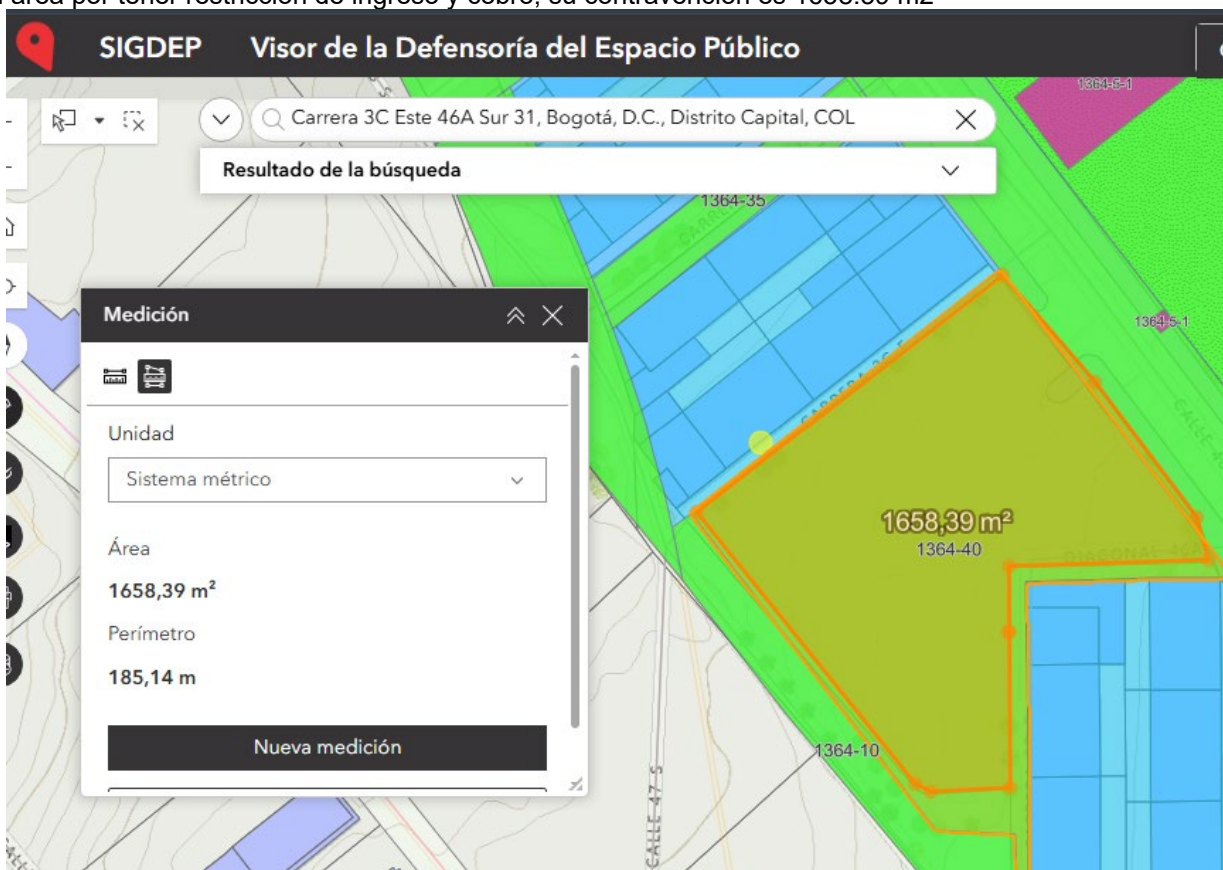
6. el señor Gustavo menciona que el proceso o lleva un abogado Jose Ignacio Gutiérrez mediante una tutela y están a la espera de sacar a licitación el parqueadero.
7. El area por tener restricción de ingreso y cobro, su contravención es 1658.39 m2

8. Contravención 1658.39 m2.
