FORMATO TÉCNICO DE VISITA Y/O VERIFICACIÓN-
CONTROL URBANÍSTICO
ALCALDIA LOCAL DE SAN CRISTOBAL

Formato Técnico de Visita y/o Verificación- Control Urbanístico		INFORME TÉCNICO IT 076-CPS772-2026			
DATOS GENERALES					
FECHA DE VISITA	25 de abril de 2026	No. PRELIMINAR			
OBJETO DE LA VISITA	Obras y urbanismo	No. ACTUACIÓN ADMINISTRATIVA	20265430059213		
DIRECCIÓN DEL INMUEBLE	CL 7 S 8 38 / KR 8 4 85 S	CHIP	VARIOS (88) CHIP EN EL PREDIO Y 42 APT		
NOMBRE DE LA PERSONA QUE ATIENDE	NADIE ATIENDE	TIPO Y No. IDENTIFICACIÓN			
NOMBRE DEL PROPIETARIO DEL INMUEBLE	NO SUMINISTRADO	No. IDENTIFICACIÓN			
DIRECCIÓN DE NOTIFICACION	CL 7 S 8 38 / KR 8 4 85 S	TELÉFONO			
ASPECTOS TÉCNICOS					
VERIFICACIÓN DOCUMENTAL					
LICENCIA DE CONSTRUCCIÓN	NO	LICENCIA No.	NO		
FECHA DE EJECUTORIA	NO	FECHA DE VIGENCIA	NO		
LICENCIA DE URBANISMO	NO	RESOLUCION No.	N/A		
FECHA DE EJECUTORIA	N/A	FECHA DE VIGENCIA	N/A		
ANÁLISIS DE LA LICENCIA APORTADA					
Al momento de la visita NO presento licencia.					
CONSULTA NORMA URBANA

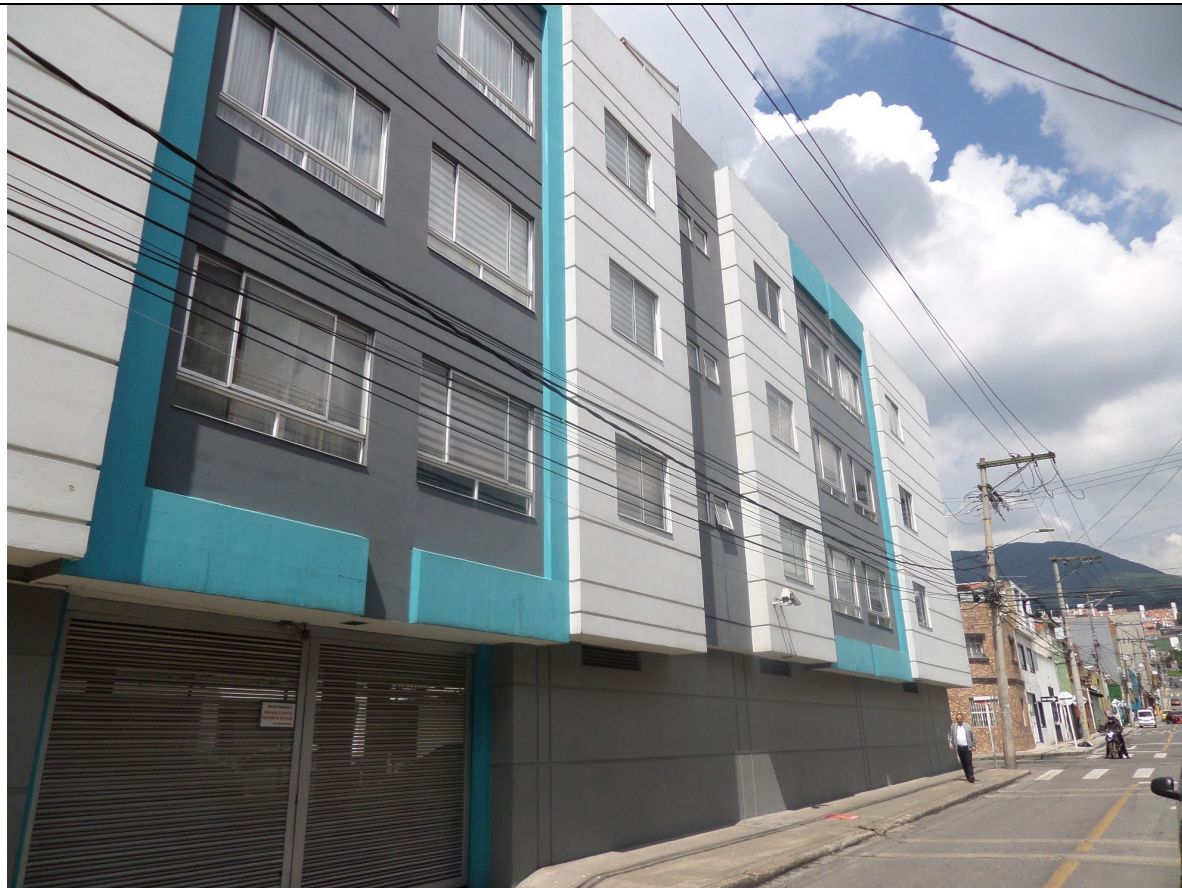
IMAGEN 2: FACHADA DEL PREDIO

ESTADO ACTUAL DE LA CONSTRUCCIÓN			
¿ES OBRA EN CONSTRUCCIÓN?	NO	ANTEJARDÍN	NO
¿ES REPARACIÓN LOCATIVA? (Artículo 10 del Decreto 1469 de 2010)			
TIEMPO ESTIMADO DE LAS OBRAS (VETUSTEZ DE CADA OBRA)	+ 10 AÑOS	AISLAMIENTO POSTERIOR	N/A
INICIO DE LAS OBRAS	2012		
USOS	RESIDENCIAL	VOLADIZO	0.60 M
ALTURA EN PISOS	5	SÓTANO Y/O SEMISÓTANO	0

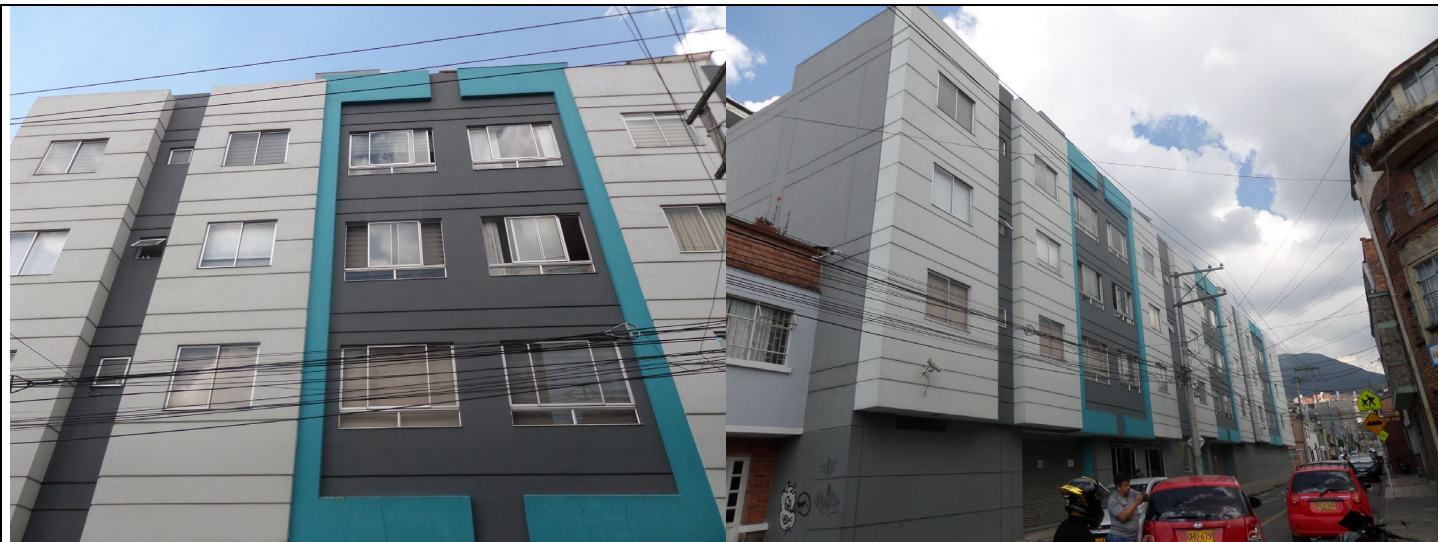
IMAGEN: FOTOGRAFIA GOOGLE MAPS 2012 AL 2024

Imagen Google Maps 2012. Edificación conjunto residencial 4 pisos, ingreso por la calle 7 sur.

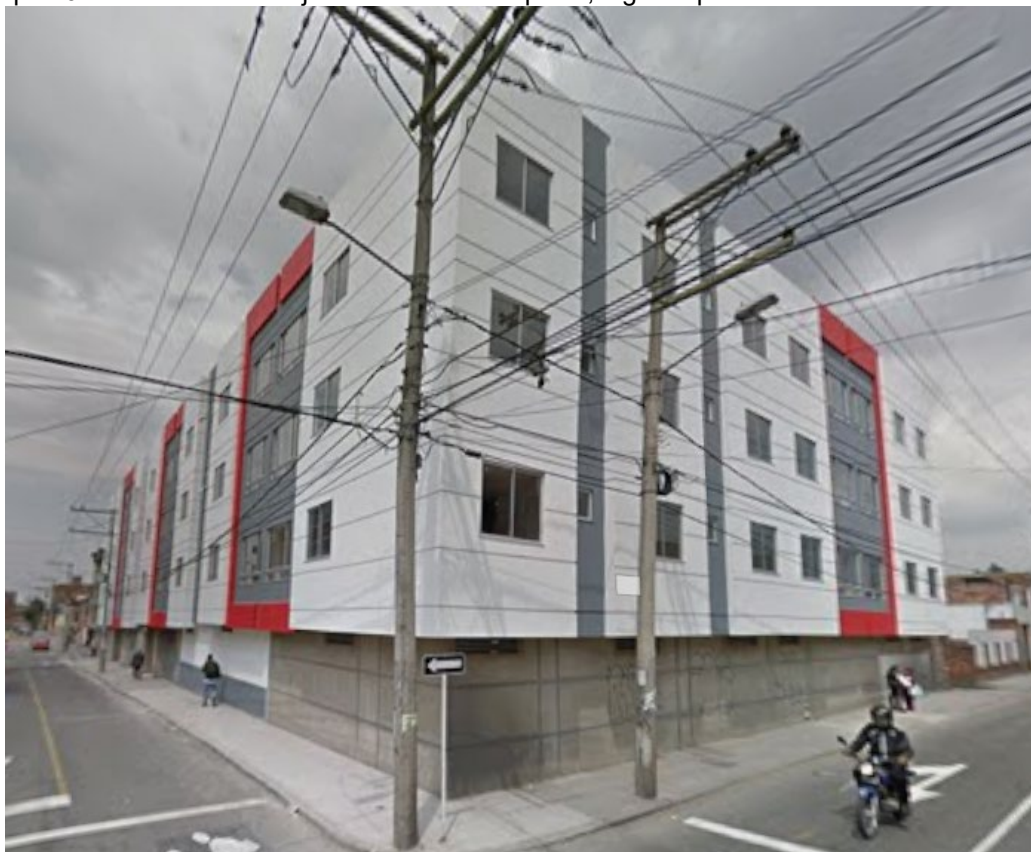
imagen Google Maps 2024. Edificación conjunto residencial 4 pisos, ingreso por la calle 7 sur.

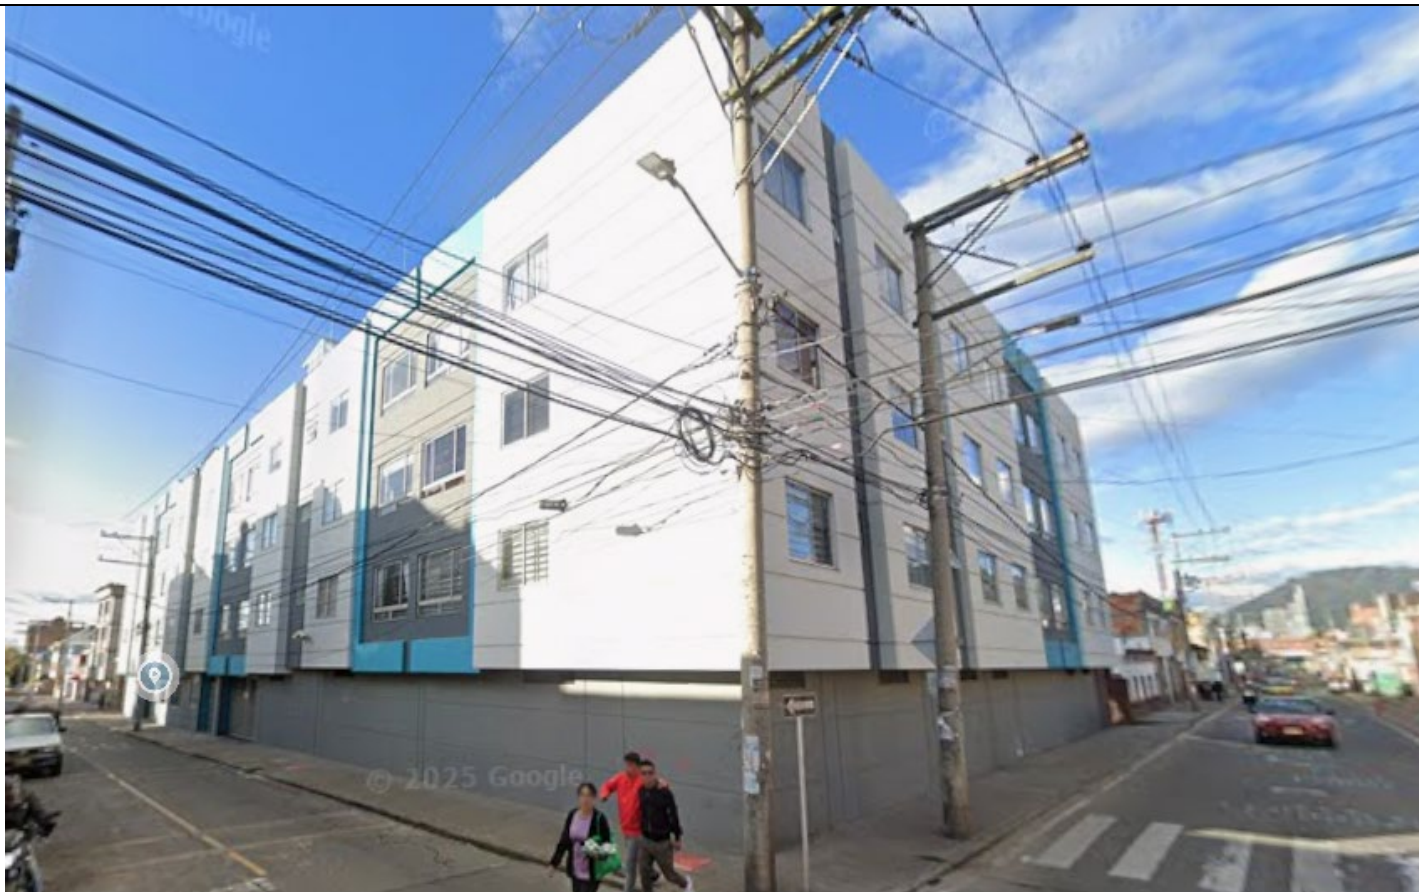
OBRAS EJECUTADAS

Actualmente NO se estan ejecutando obras.
