FORMATO TÉCNICO DE VISITA Y/O VERIFICACIÓN-
CONTROL URBANÍSTICO
ALCALDIA LOCAL DE SAN CRISTOBAL

Formato Técnico de Visita y/o Verificación- Control Urbanístico		INFORME TÉCNICO IT 077-CPS772-2026	
DATOS GENERALES			
FECHA DE VISITA	25 de abril de 2026	No. PRELIMINAR	
OBJETO DE LA VISITA	Obras y urbanismo	No. ACTUACIÓN ADMINISTRATIVA	20265430059223
DIRECCIÓN DEL INMUEBLE	CL 41 S 11 10 E	CHIP	AAA0160HCOE
NOMBRE DE LA PERSONA QUE ATIENDE	NADIE ATIENDE	TIPO Y No. IDENTIFICACIÓN	
NOMBRE DEL PROPIETARIO DEL INMUEBLE		No. IDENTIFICACIÓN	
DIRECCIÓN DE NOTIFICACION	CL 41 S 11 10 E	TELÉFONO	
ASPECTOS TÉCNICOS			
VERIFICACIÓN DOCUMENTAL			
LICENCIA DE CONSTRUCCIÓN	NO	LICENCIA No.	NO
FECHA DE EJECUTORIA	NO	FECHA DE VIGENCIA	NO
LICENCIA DE URBANISMO	NO	RESOLUCION No.	N/A
FECHA DE EJECUTORIA	N/A	FECHA DE VIGENCIA	N/A
ANÁLISIS DE LA LICENCIA APORTADA			
Al momento de la visita NO presento licencia.			
CONSULTA NORMA URBANA			
U.P.L.	SAN CRISTÓBAL	TRATAMIENTO	CONSOLIDACION
			PREDIO DE INTERES CULTURAL
			NO
BARRIO CATASTRAL	SAN JOSE SUR ORIENTAL	ÁREA DE ACTIVIDAD	Proximidad - AAP - Receptora de soportes urbanos

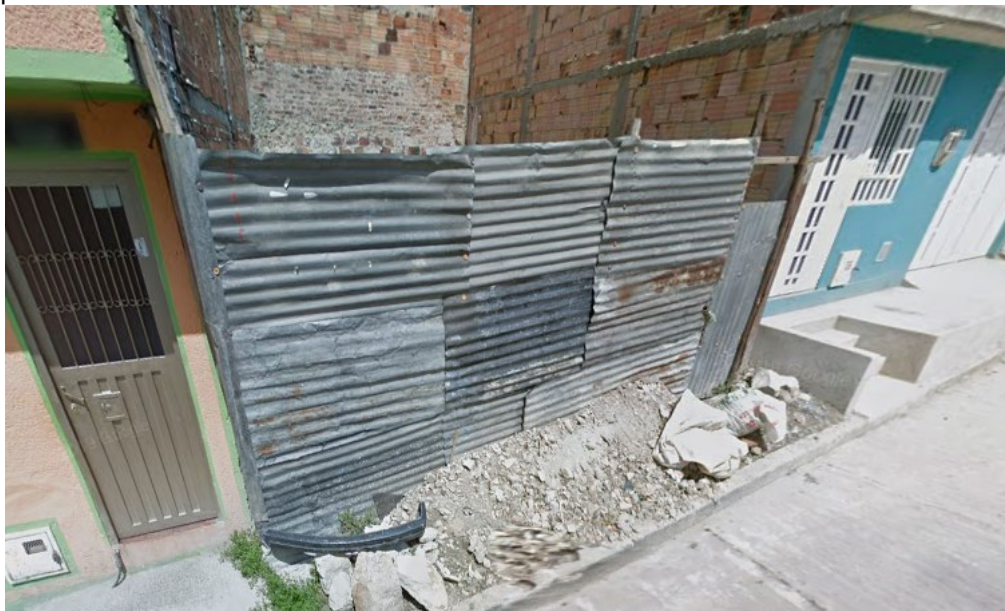
Imagen Google Maps 2014. Lote con cerramiento en lamina.

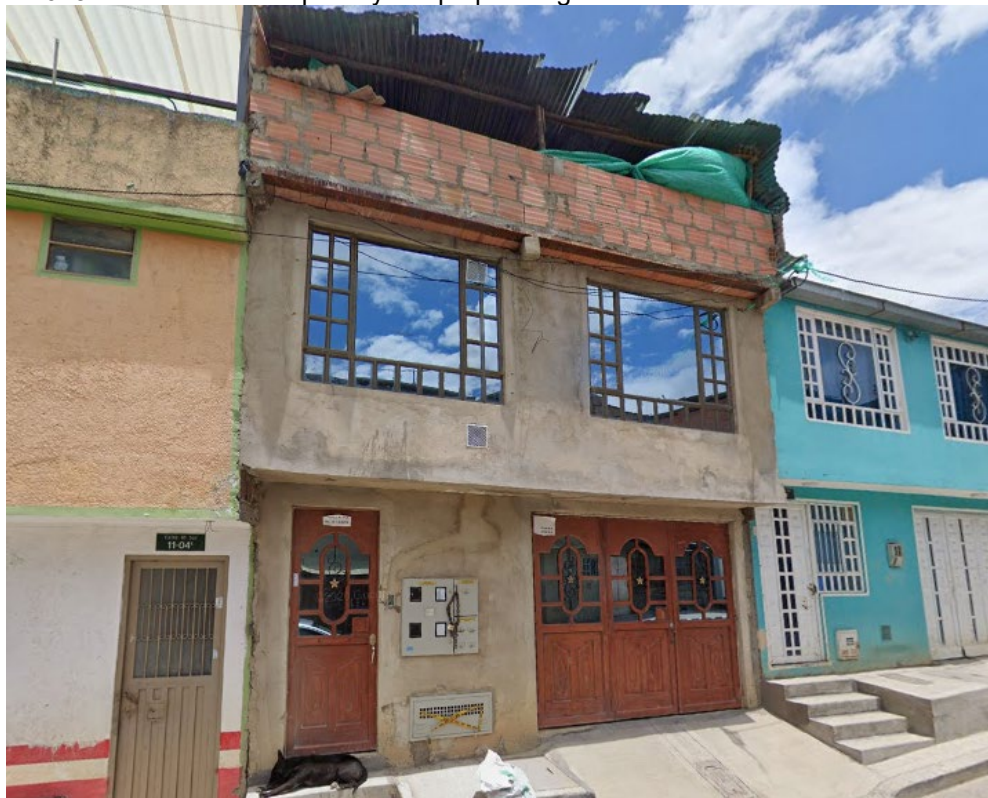
Imagen Google Maps 2025. Vivienda de tres pisos y rampa para ingreso vehicular.

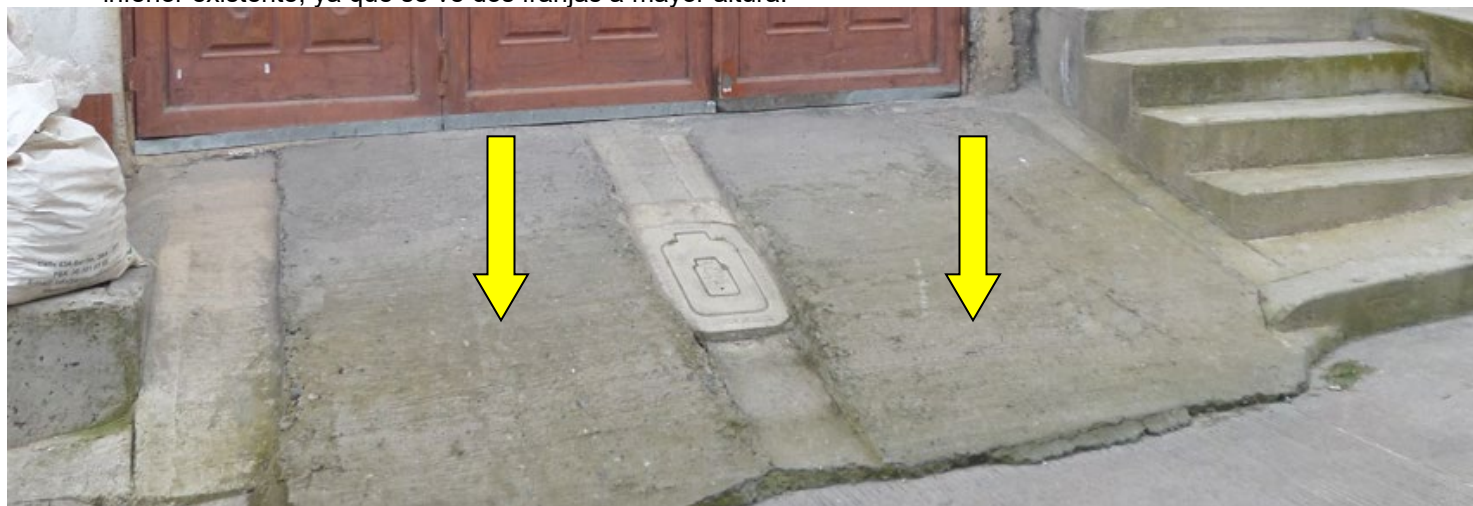
1. En la visita al predio ubicado en la CL 41 S 11 10 E, no nos atiende nadie.
2. Se observa que aún se mantiene la rampa sobre el espacio público, se observa que se construyó sobre un nivel inferior existente, ya que se ve dos franjas a mayor altura.

3. Contravención por construcción de rampa sobre el espacio público 9.58 m2

9,58 Metros cuadrados

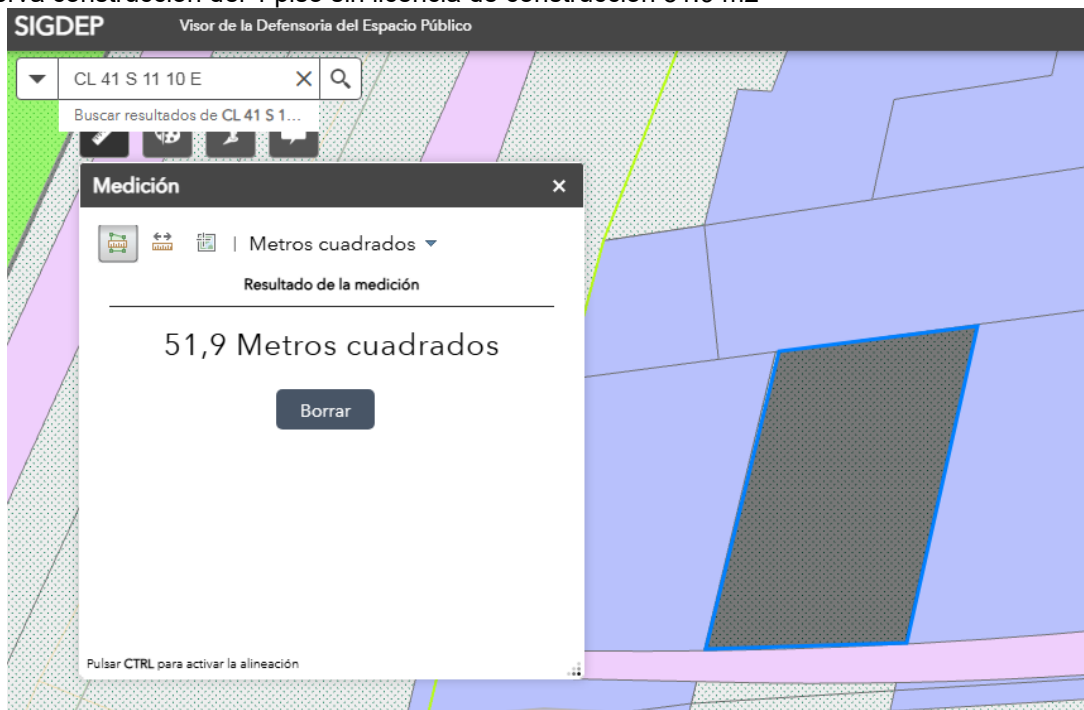
4. Se observa construcción del 4 piso sin licencia de construcción 51.9 m²

5. Total, contravención 61.48 m²
- a. Construcción del 4 piso sin licencia de construcción 51.9 m²
 - b. Construcción de rampa sobre el espacio público 9.58 m²
6. Contravención total 0 m².
