FORMATO TÉCNICO DE VISITA Y/O VERIFICACIÓN-
CONTROL URBANÍSTICO
ALCALDIA LOCAL DE SAN CRISTOBAL

Formato Técnico de Visita y/o Verificación- Control Urbanístico			INFORME TÉCNICO IT 078-CPS772-2026	
DATOS GENERALES				
FECHA DE VISITA	27 de abril de 2026	No. PRELIMINAR		
OBJETO DE LA VISITA	Obras y urbanismo	No. ACTUACIÓN ADMINISTRATIVA	20265410036232	
DIRECCIÓN DEL INMUEBLE	KR 10H E 28 12 S	CHIP	AAA0159YUHK	
NOMBRE DE LA PERSONA QUE ATIENDE	JESUS CONTRERAS (ENCARGADO)	TIPO Y No. IDENTIFICACIÓN		
NOMBRE DEL PROPIETARIO DEL INMUEBLE	JOSE CRUZ GOMEZ	No. IDENTIFICACIÓN	NO SUMINISTRA	
DIRECCIÓN DE NOTIFICACION	KR 10H E 28 12 S	TELÉFONO		
ASPECTOS TÉCNICOS				
VERIFICACIÓN DOCUMENTAL				
LICENCIA DE CONSTRUCCIÓN	NO	LICENCIA No.	NO	
FECHA DE EJECUTORIA	NO	FECHA DE VIGENCIA	NO	
LICENCIA DE URBANISMO	NO	RESOLUCION No.	N/A	
FECHA DE EJECUTORIA	N/A	FECHA DE VIGENCIA	N/A	
ANÁLISIS DE LA LICENCIA APORTADA				
Al momento de la visita NO presento licencia. NO ESTA APROBADA				
CONSULTA NORMA URBANA				
U.P.L.	SAN CRISTÓBAL	TRATAMIENTO	MEJORAMIENTO INTEGRAL	PREDIO DE INTERES CULTURAL

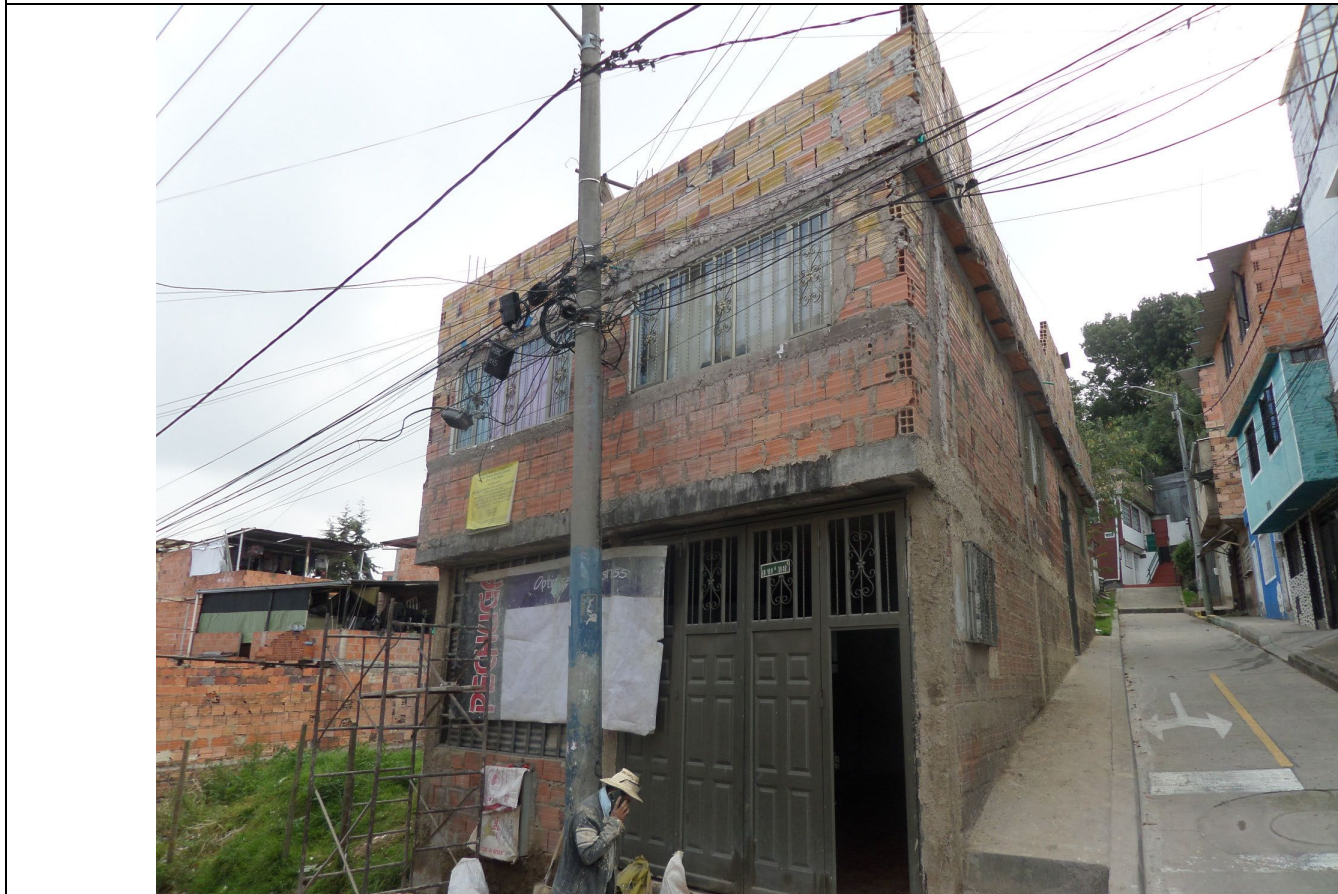
IMAGEN 2: FACHADA DEL PREDIO

Actualmente SI se estan ejecutando obras.

4. Area del lote o vivienda en proceso de construcción 100.17 m2 primer pisos x 3 pisos = 300.51 m2

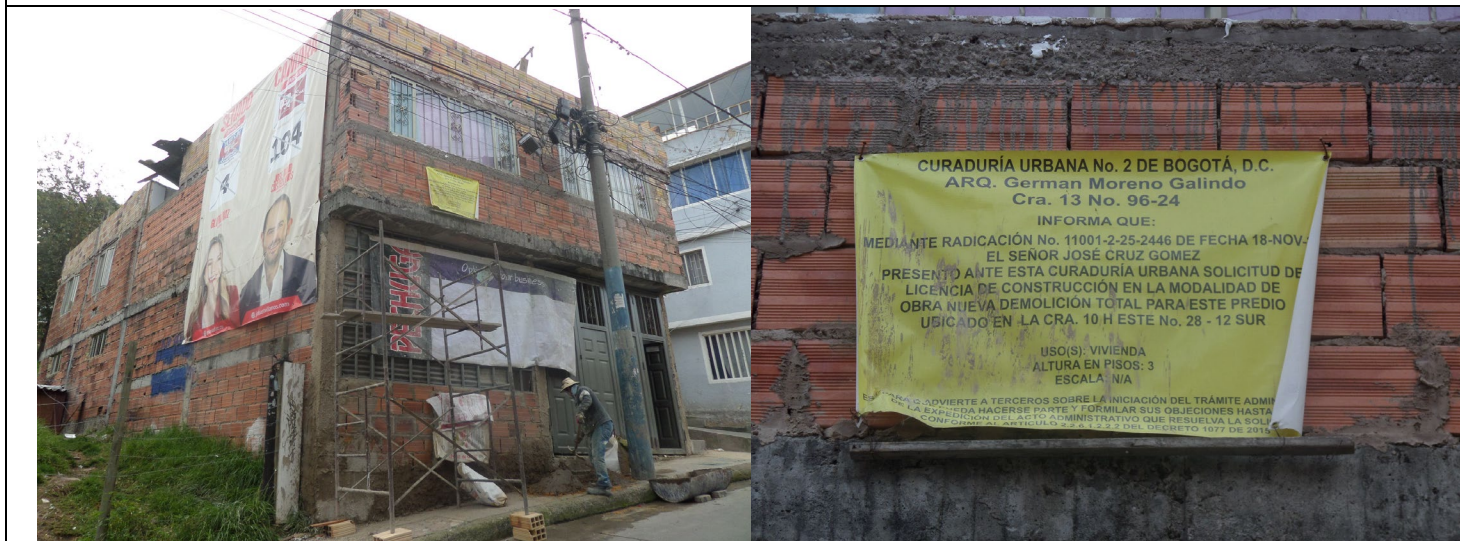
IMAGEN 3: PREDIO

1. En la visita al predio ubicado en la KR 10H E 28 12 S nos atiende via telefónica el señor Jesús Contreras quien menciona que estaba en proceso la licencia, la demora era un documento por que el predio aparece en un parque. Que al otro día nos enviaba la informacion al correo. Se deja la informacion al correo de la funcionaria, pero esta informacion nunca llego.
2. Luego llego el señor Jose Cruz propietario quien llego enojado por que el lote de él tenía un problema legal desde hace 15 años. Se le explica que la visita es por construcción sin aprobación de la licencia.
3. El lote se encuentra en un area de espacio público destinada a parque:

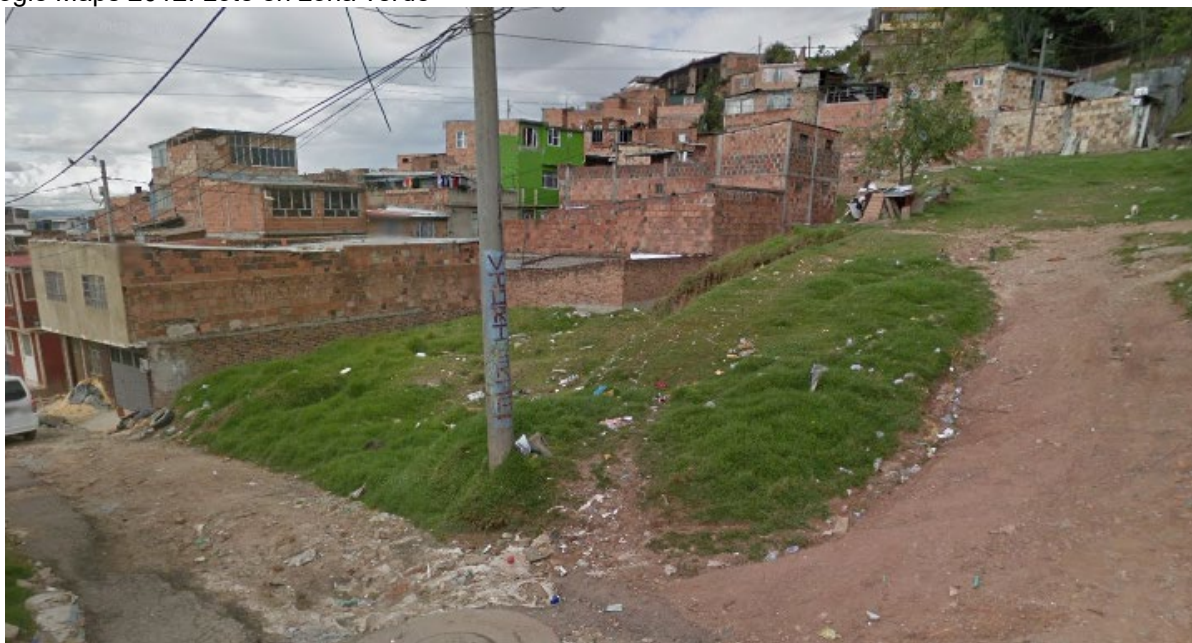
Imagen Google Maps 2012. Lote en zona verde

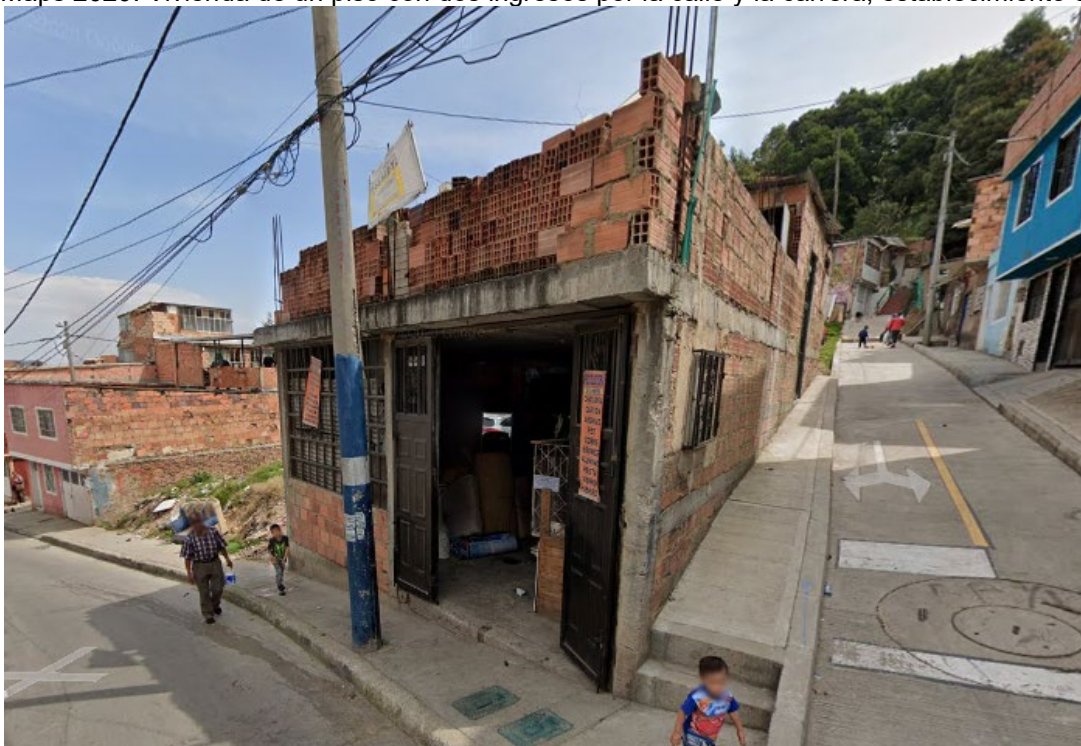
Imagen Google Maps 2020. Vivienda de un piso con dos ingresos por la calle y la carrera, establecimiento de comercio.

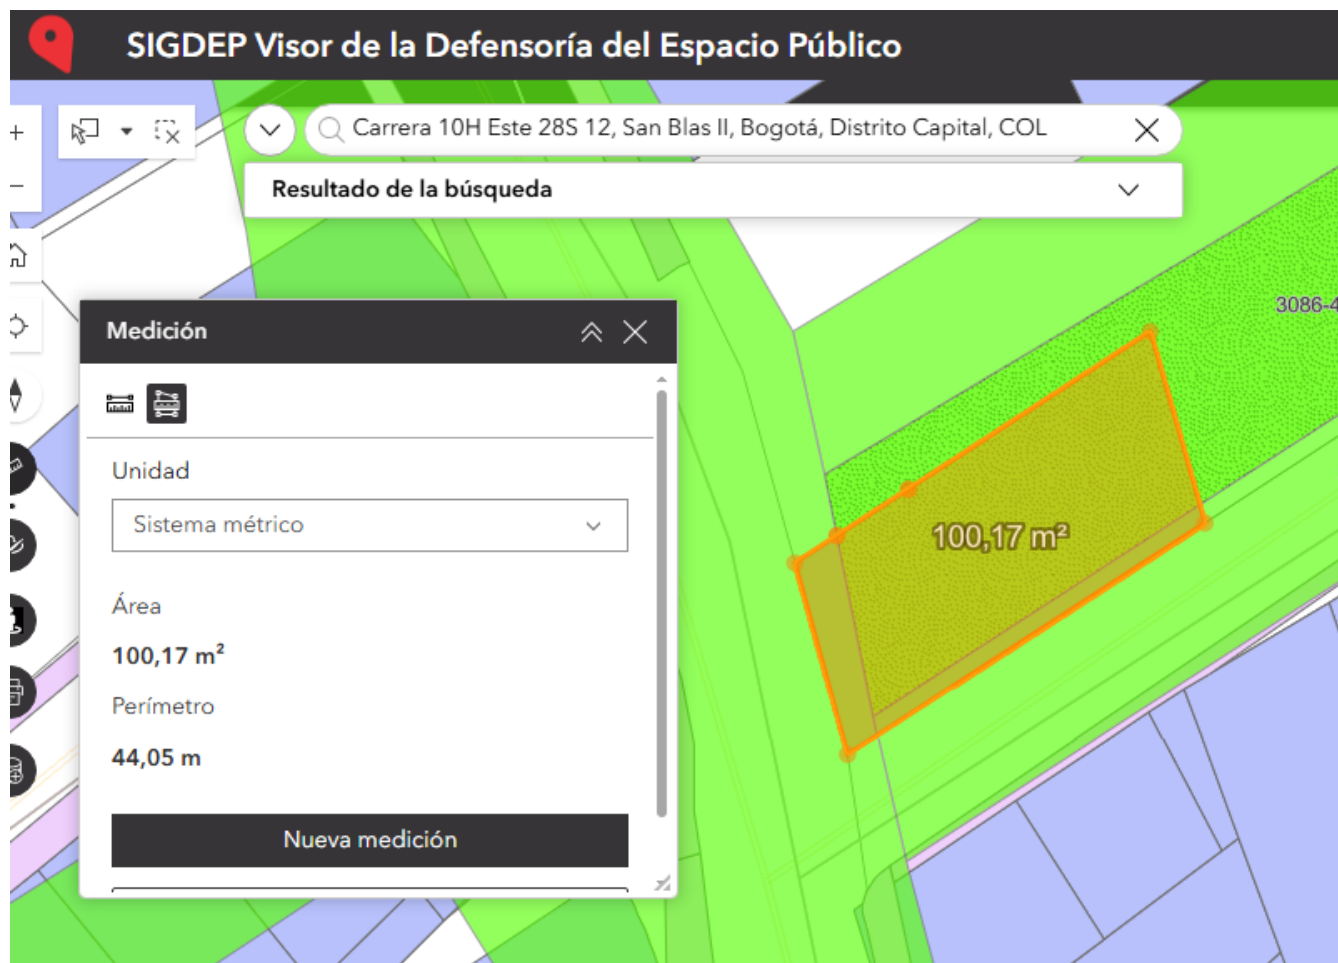
5. No se permite construcciones en el area por tener problemas de remoción de masa alta.

El predio y/o inmueble consultado se encuentra en Amenaza Alta por Movimiento en Masa en Suelo Urbano, por lo cual debe cumplir con las acciones de mitigación dispuestas por el Instituto Distrital de Gestión de Riesgos y Cambio Climático -
