| LÍNEA | NUEVO MASTER | PLACA | OLO681 |
| MARCA | RENAULT | CHASIS | 93YMAF4CEKJ643596 |

## INFORME TÉCNICO DE MANTENIMIENTO AUTOMOTOR

**CERTIFICADO DE REVISIÓN TÉCNICO MECÁNICA Y DE EMISIONES CONTAMINANTES**

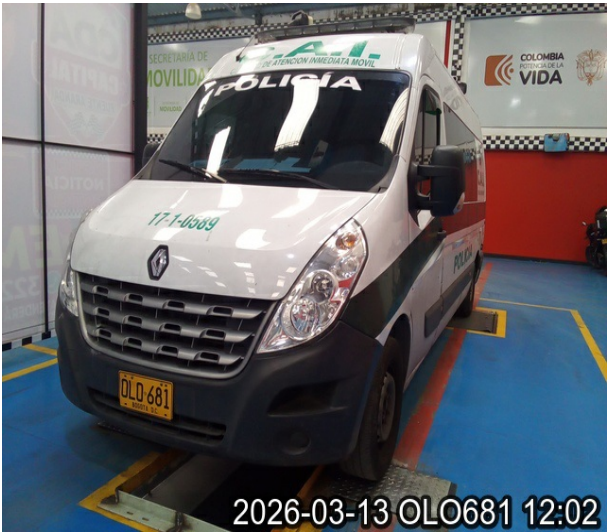
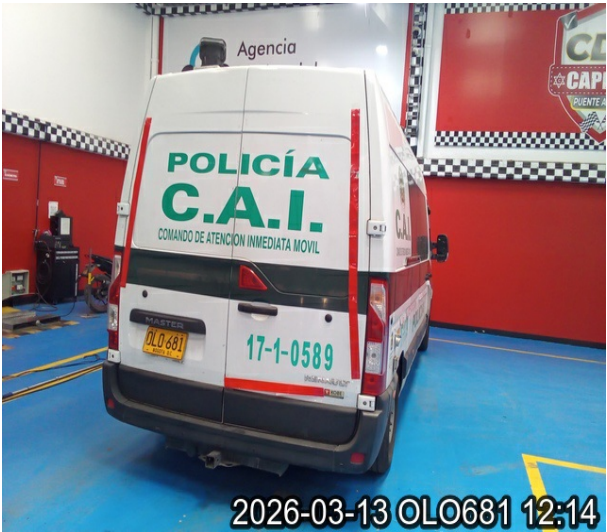
G. REGISTRO FOTOGRÁFICO DE LA REVISIÓN TÉCNICO-MECÁNICA Y DE EMISIONES CONTAMINANTES

| D. DEFECTOS ENCONTRADOS EN LA INSPECCIÓN SENSORIAL DE ACUERDO CON LOS MÉTODOS Y CRITERIOS DEFINIDOS EN LAS NTC 5375, NTC 6218, NTC 6282 NTC, 4983, NTC 4231 Y NTC 5365 (según corresponda). | | | | | | | | | | | | | |
|---|---|--|--|--|--|--|--|---|---|--|---|--|--|
| 1.1.12.38.1 | Pérdidas de aceite sin goteo continuo | | | | | | | 6.12 Motor | | | X | | |
