ALCALDIA LOCAL DE KENNEDY
FORMATO TECNICO DE VISITA Y VERIFICACION

INFORME TECNICO

| OBJETO DE LA VISITA | OCUPACION DE ESPACIO PUBLICO | N° DP / AA / LC | AA -2026-02-19 |
| DIRECCION DEL PREDIO | CL 12 # 82 21 SUR VERGEL | CHIP o RUPI | AAA0148FDRJ AAA0148FDSY AAA0148FDTD |

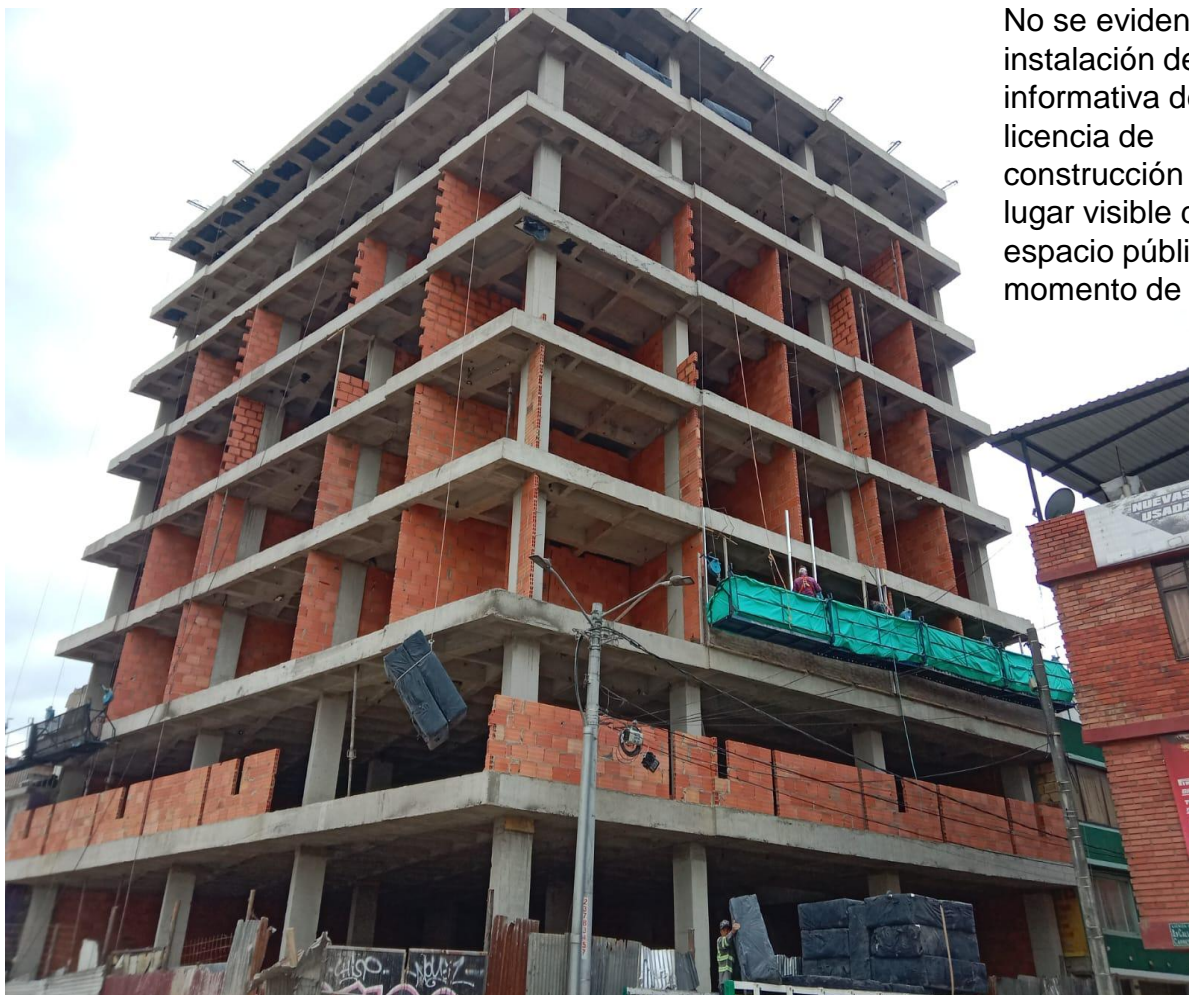
FACHADA PRINCIPAL CL 12 # 82 21 SUR

No se evidenció la instalación de la valla informativa de la licencia de construcción en un lugar visible desde el espacio público al momento de la visita.

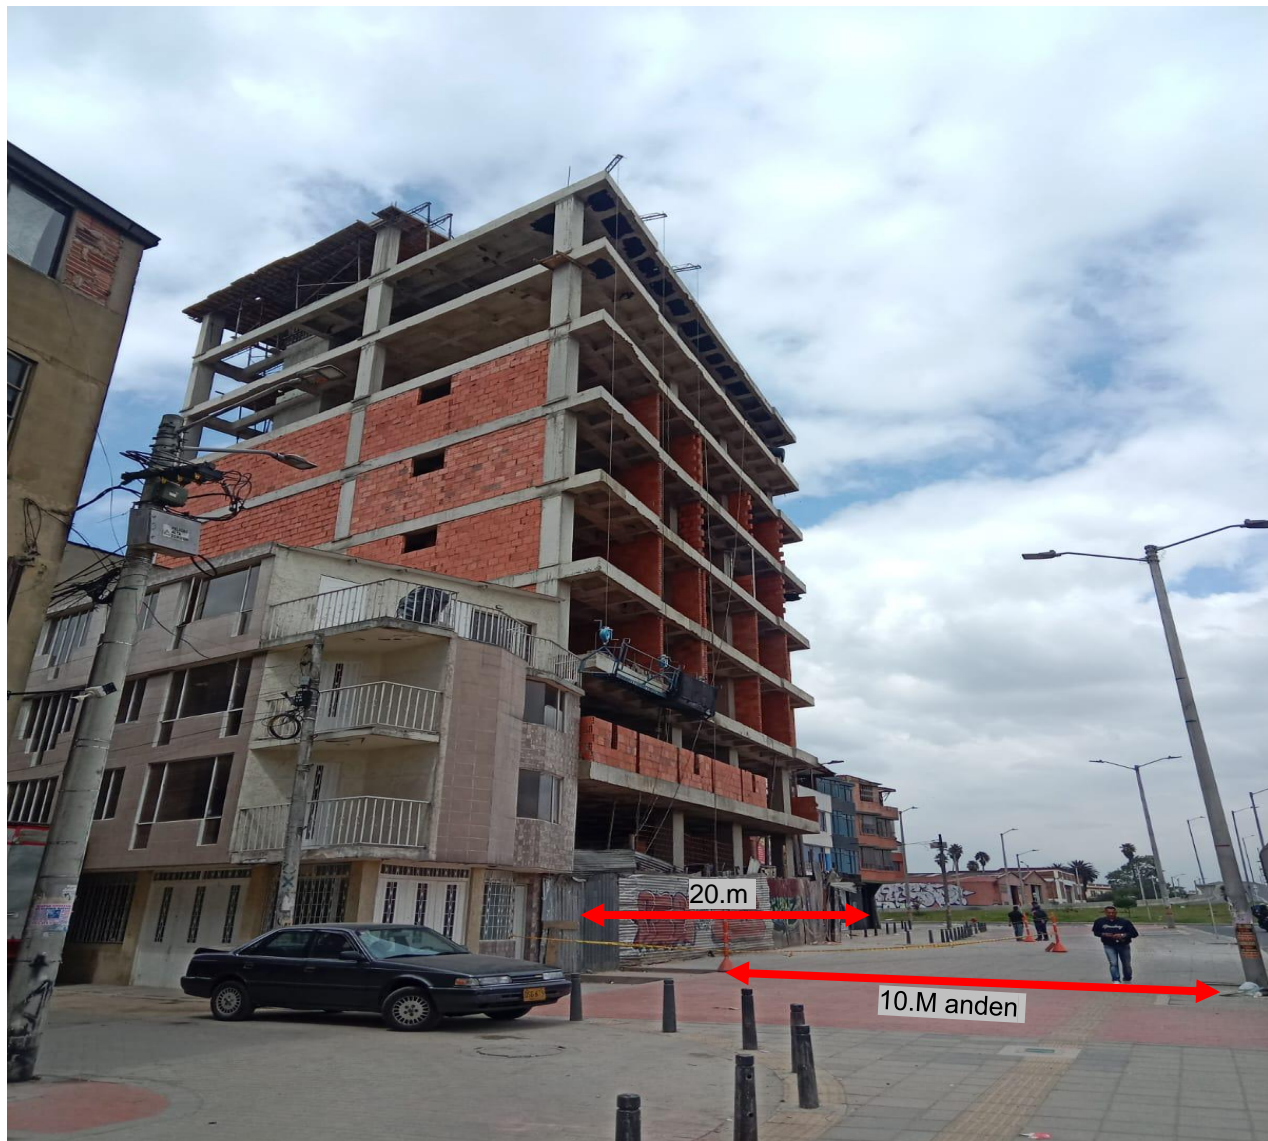
REGISTRO FOTOGRAFICO EXTERIOR

Durante la visita de verificación, la persona que atendió en el lugar manifestó que los encargados de la obra no se encontraban presentes en ese momento. y que no se encontraba autorizado para suministrar información relacionada con el proyecto o las actividades que se desarrollan en el predio.

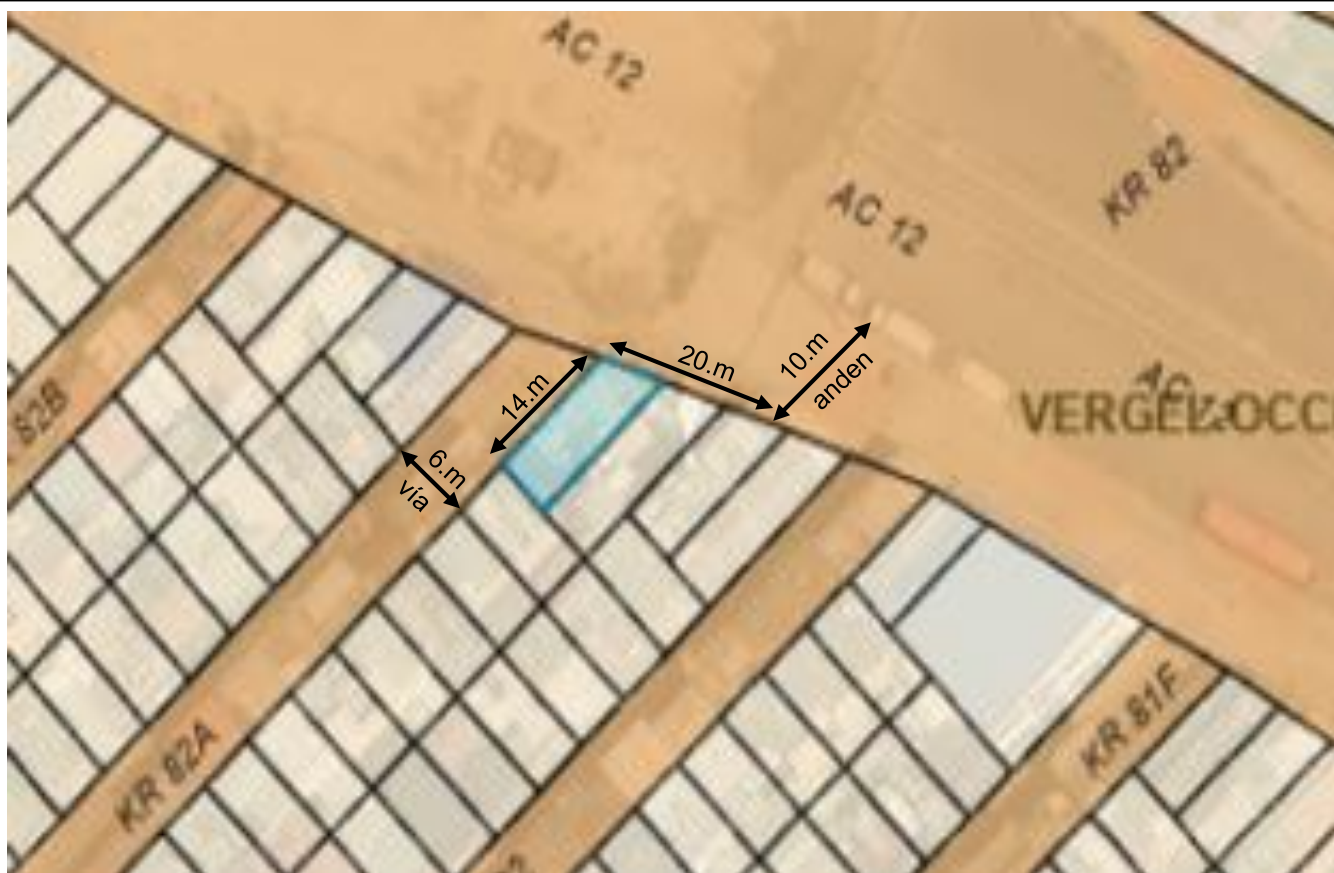
REGISTRO FOTOGRAFICO EXTERIOR

Durante la verificación cartográfica y el análisis del área intervenida, se evidenció una presunta ocupación de espacio público asociada al desarrollo de actividades constructivas sobre la Av. Calle 12 y la KR 82.

De acuerdo con la medición aproximada realizada sobre el esquema aportado, la intervención estaría ocupando un área aproximada de:

20.0 metros lineales sobre la Av. Calle 12.

14.0 metros lineales sobre el costado lateral.

10.0 metros aproximados correspondientes a andén.

6.0 metros aproximados correspondientes a vía vehicular.

Así mismo, se observó que la ocupación involucra tanto área peatonal como parte de la calzada vehicular, generando afectación sobre la movilidad y circulación de los usuarios del sector.

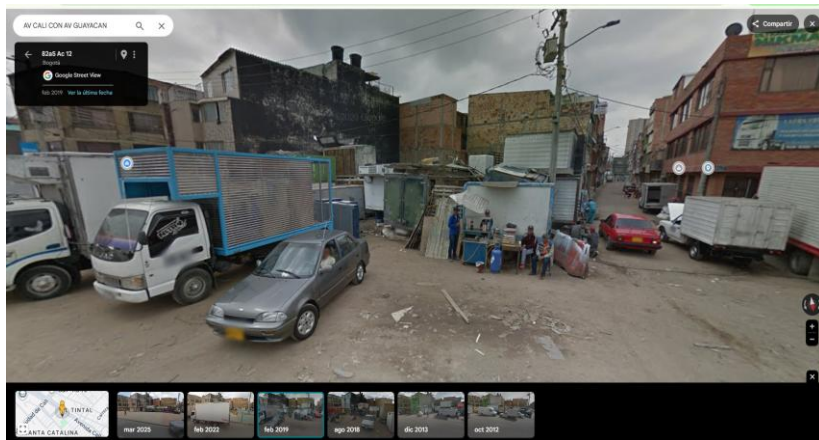
REGISTRO VETUSTEZ GOOGLE STREET VIEW ENERO 2019

En el registro de Google Street View del año 2019 se evidencia que el predio continúa presentando ocupaciones temporales y estructuras de carácter provisional, así como actividades relacionadas con almacenamiento y estacionamiento de vehículos, manteniendo la condición de lote sin desarrollo edificatorio permanente.
