ALCALDIA LOCAL DE KENNEDY
FORMATO TECNICO DE VISITA Y VERIFICACION

INFORME TECNICO

ESPACIO PUBLICO

FECHA DE VISITA	25/02/2026	N° RADICADO	20255830452773
OBJETO DE LA VISITA	VERIFICACION DEL ESPACIO PÚBLICO	N° DP / AA / LC	AA-039-2004-
DIRECCION DEL PREDIO	CARRERA 82 No. CALLE 38 A CALLE 40 PATIO BONITO	CHIP, RUPI Y CIV	AAA0248RXHY
PROPIETARIO DEL PREDIO	VARIOS	TIPO Y N° ID	N/A
PROPIETARIO DEL PREDIO	N/A	TIPO Y N° ID	N/A
PROPIETARIO DEL COMERCIO	N/A	TIPO Y N° ID	N/A
PERSONA QUE ATIENDE VISITA	NO ATIENDEN	TIPO Y N° ID	N/A
DIRECCION NOTIFICACION	VARIOS	N° TELEFONO	N/A
ACTIVIDAD CODIGO CIU	N/A	AREA M2	2.880,20M²
NOMBRE ESTABLECIMIENTO	N/A	NIT	N/A

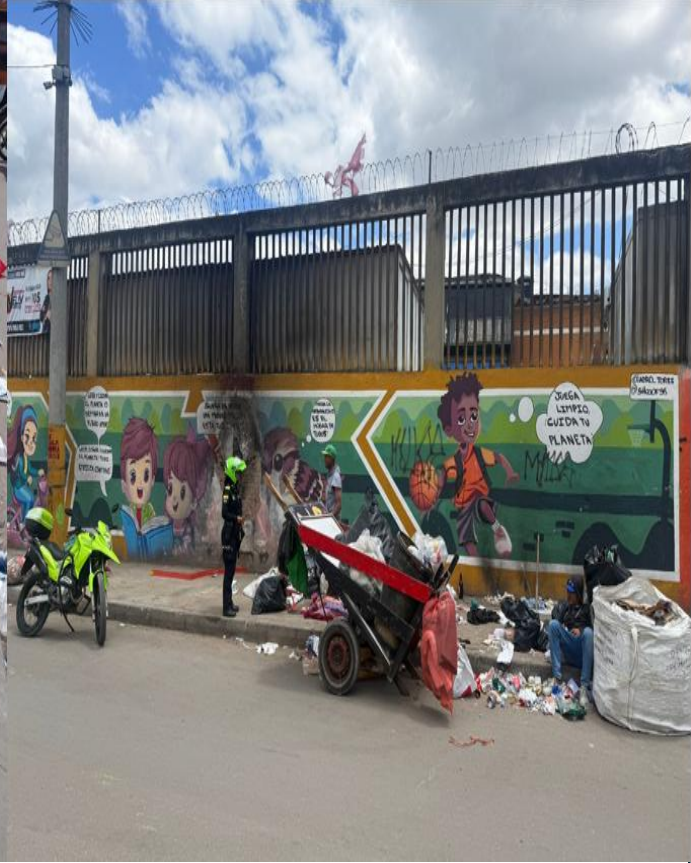
OBSERVACIONES

Durante el recorrido con la policía nacional se evidenció que personas dedicadas a la actividad informal de reciclaje realizan clasificación de material sobre el andén, dejando residuos no aprovechables abandonados en el espacio público. Esta situación genera ocupación indebida del andén, obstrucción de la circulación peatonal y afectación a las condiciones de salubridad, obligando en algunos casos a los peatones a desplazarse hacia la calzada vehicular, incrementando el riesgo de accidentalidad.

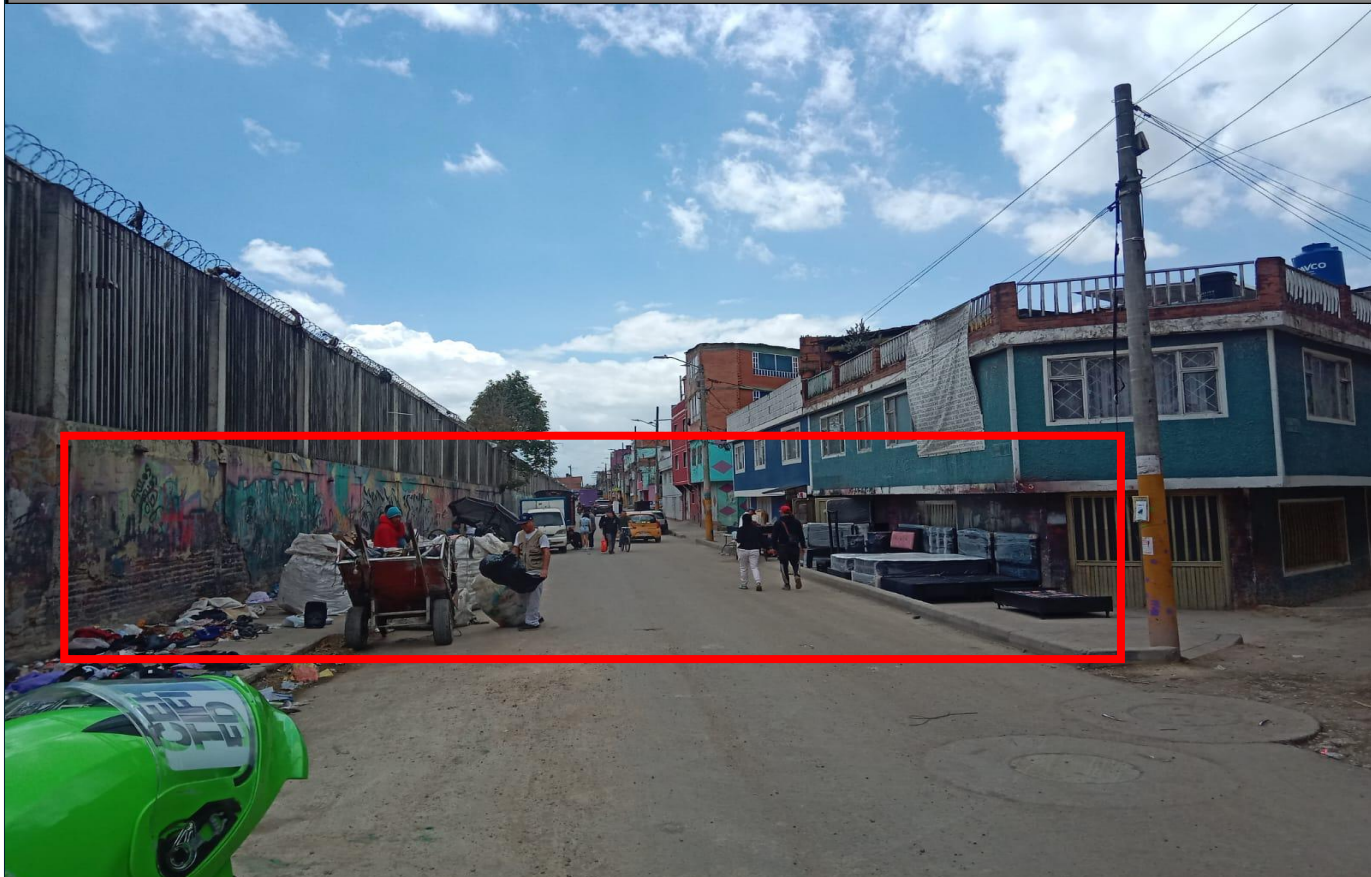
OBSERVACIONES

De igual manera, se evidenció que diversos establecimientos comerciales del sector realizan una ocupación indebida del espacio público mediante la exhibición y comercialización de mercancías directamente sobre el andén. Sobre este hallazgo, se precisa lo siguiente:

- **Franja Horaria:** Se constató que esta actividad se desarrolla principalmente en horas de la mañana hasta la 1:00 p.m., horario tras el cual el área es despejada parcialmente.
- **Impacto en la Movilidad:** Tal como se observa en el registro fotográfico, durante este lapso la conducta reduce el ancho efectivo de la zona de circulación, obligando a los peatones a desplazarse hacia la calzada vehicular, lo que genera un riesgo inminente para su integridad física.
- **Afectación Normativa:** La conducta descrita constituye una alteración de la destinación del espacio público. Al ser un área de tránsito peatonal exclusivo, su uso para fines comerciales privados —independientemente de su carácter temporal— contraviene las normas vigentes de convivencia y uso del suelo.

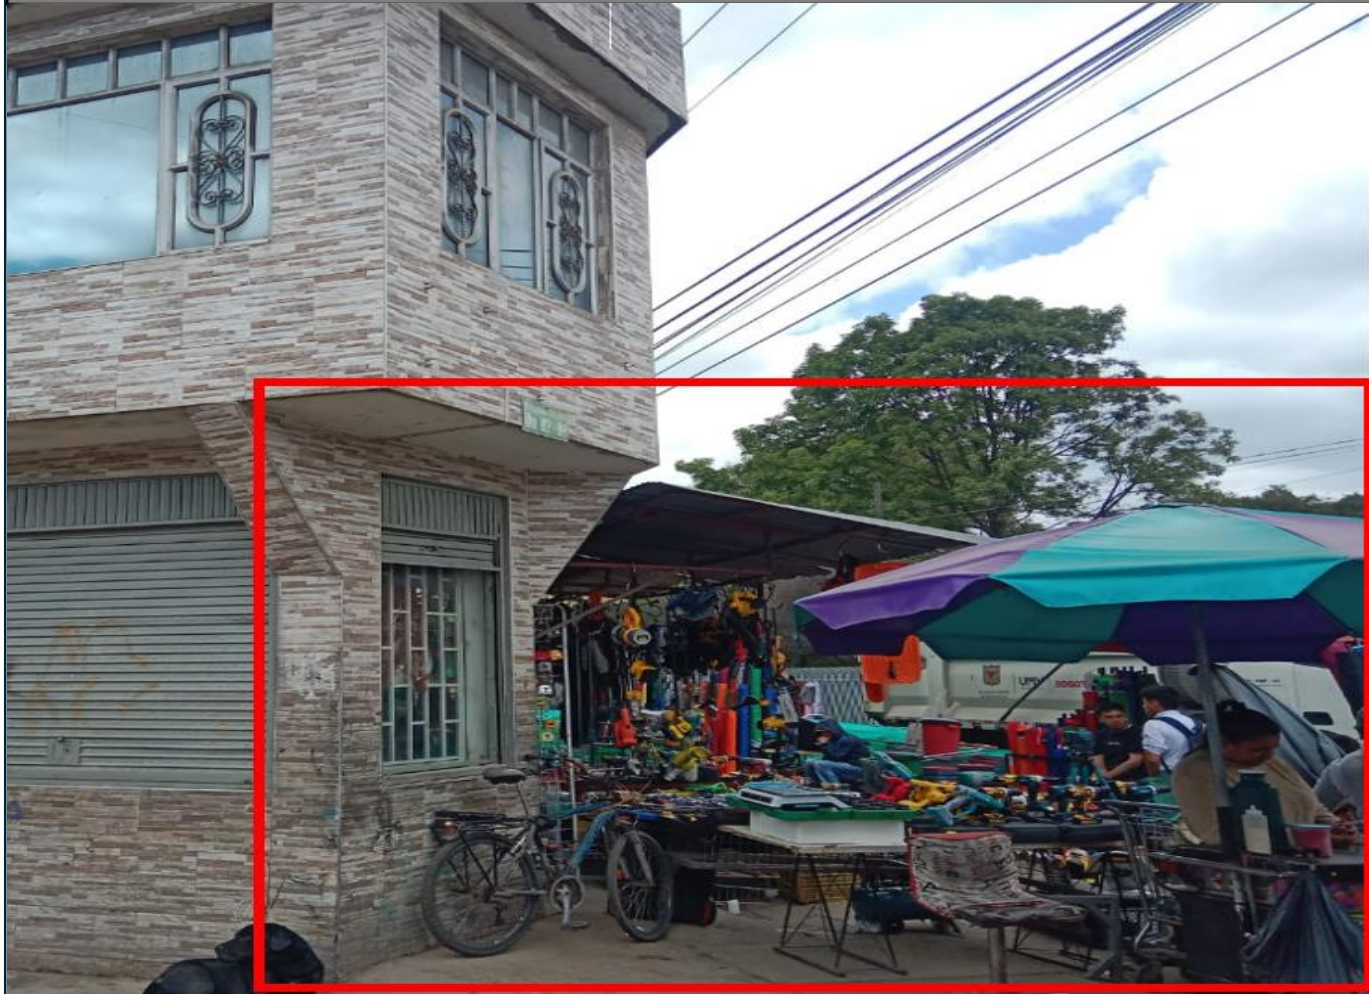
REGISTRO FOTOGRAFICO KR 82 CON 38 SUR

Hallazgo: Ocupación indebida del andén por parte de actividades comerciales formales e informales, mediante la exhibición y disposición de mercancías sobre el espacio público.

Temporalidad Crítica: Se verificó que esta situación se presenta con mayor intensidad en horas de la mañana hasta la 1:00 p.m., coincidiendo con los picos de abastecimiento y mayor afluencia de público.

Impacto en la Seguridad: La ocupación reduce drásticamente el ancho efectivo para la circulación, obligando a los transeúntes a desplazarse por la calzada vehicular, lo que genera un riesgo elevado de accidentalidad en una zona de alto tráfico.
