ALCALDIA LOCAL DE KENNEDY

FORMATO TECNICO DE VISITA Y VERIFICACION

INFORME TECNICO

CONTROL URBANISTICO OBRA

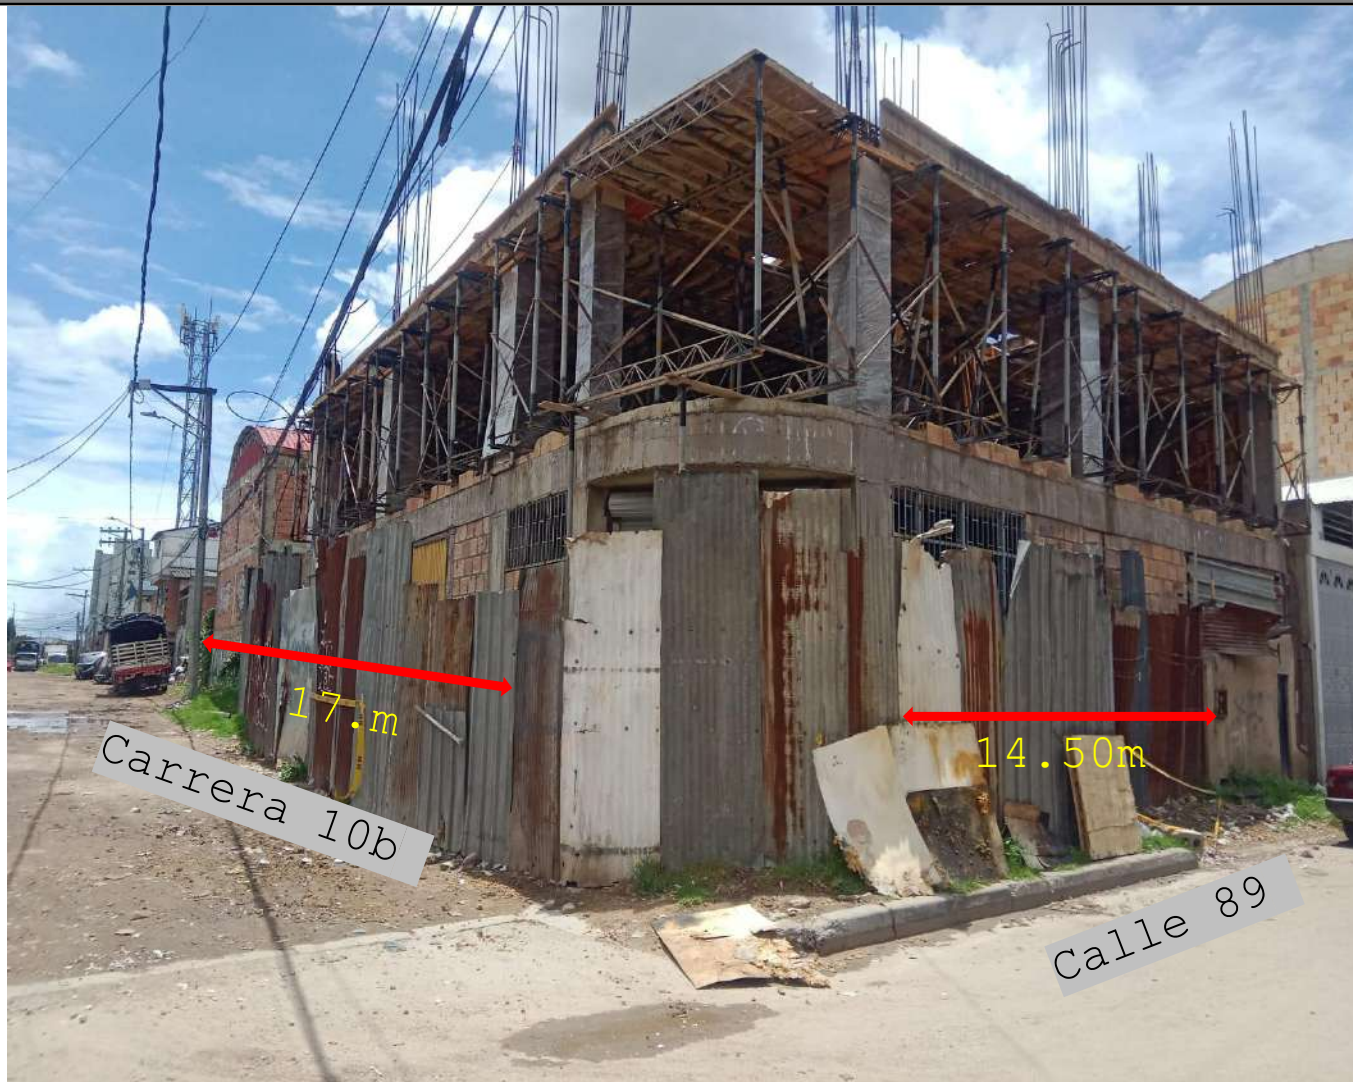
REGISTRO FOTOGRAFICO EXTERIOR

Durante la diligencia de inspección se procedió a informar de manera directa y verbal al personal responsable de la obra sobre las graves faltas que están cometiendo al no contar con los sistemas de seguridad requeridos para la protección del espacio público se hizo especial énfasis en la ausencia de mallas de protección y bandejas de captura de objetos en los niveles superiores de la edificación de tres niveles advirtiéndole sobre el riesgo de muerte o lesiones para los peatones

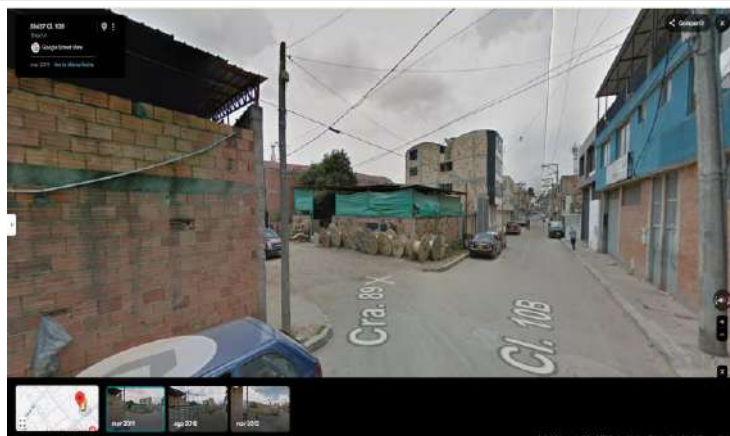
REGISTRO VETUSTEZ GOOGLE STREET VIEW ENERO 2019

Para **enero de 2019** se evidencia una evolución en la estructura donde el primer nivel aparece más consolidado y se identifica la instalación de una cubierta provisional en láminas de zinc la vía ya presenta un proceso de urbanización más avanzado con rastros de pavimentación o mejoramiento de la malla vial aunque el predio mantiene una volumetría baja que no representa riesgos de caída de objetos desde alturas considerables hacia el espacio público

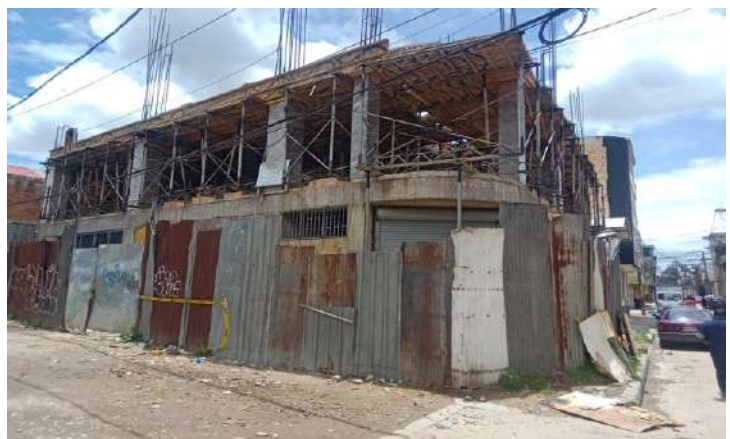
REGISTRO FOTOGRAFICO ACTUAL FEBRERO 2026

La imagen actual de **febrero de 2026** revela un cambio radical en el aprovechamiento del suelo con la construcción de una estructura de concreto reforzado que alcanza los **tres niveles de altura** esta etapa de edificación es la que genera la alerta técnica al observarse que el constructor ha invadido el área de andén con un cerramiento deteriorado y ha omitido por completo la instalación de mallas o bandejas de seguridad para los pisos superiores

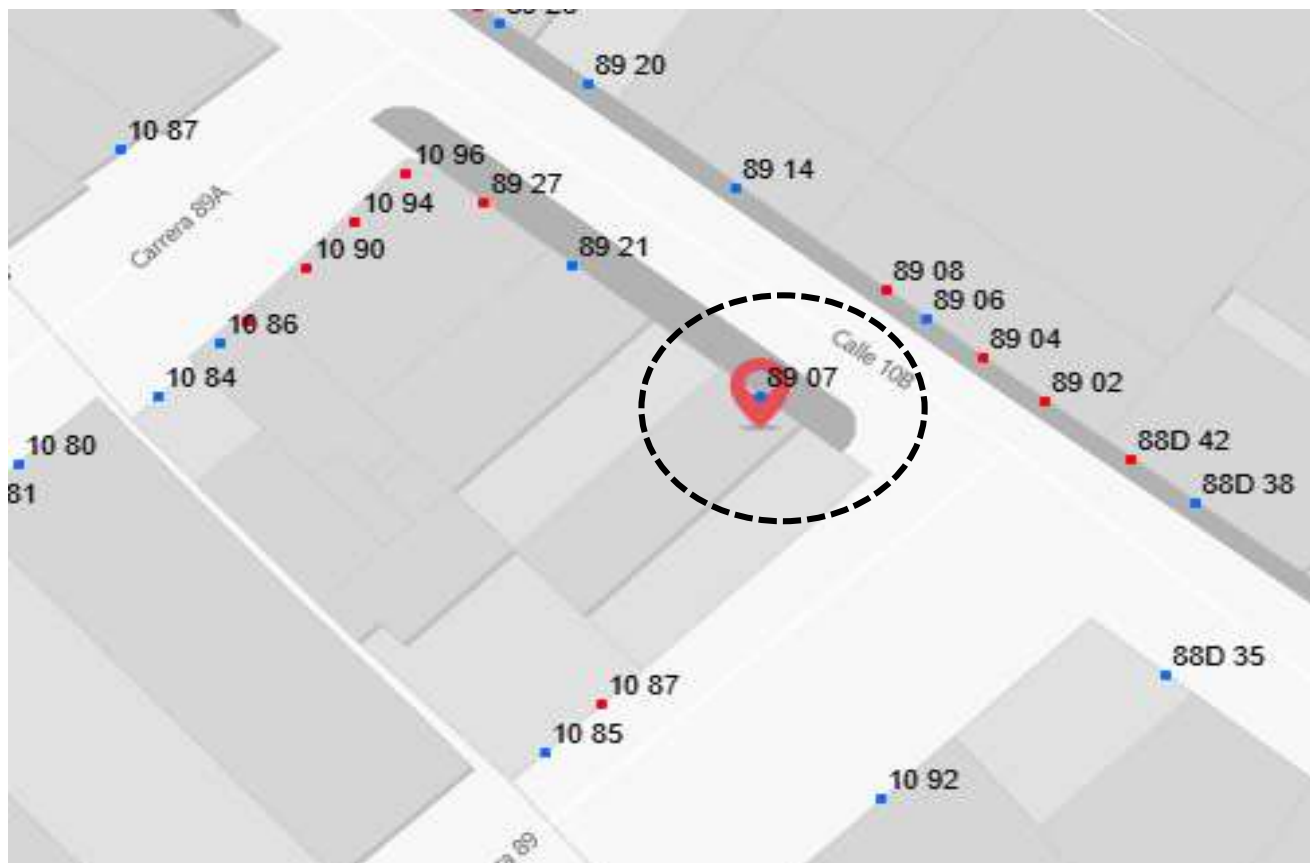
PLANO INFORMATIVO MAPAS BOGOTA

La identificación técnica y geográfica del inmueble se realiza mediante la consulta en el Sistema de Información de la Defensoría del Espacio Público (SIGDEP) herramienta oficial que permite certificar la ubicación exacta del predio con CHIP AAA0137OOHK en la Localidad de Kennedy el visor de esta plataforma confirma que el área de terreno de 241,37 m² con dirección oficial CL 10B 89 07 colinda directamente con las zonas de espacio público del sector de El Tintal III donde se han documentado las afectaciones objeto de este informe técnico
