# ***INFORME ESPECIALISTA EN GEOTECNIA***

**INFORME TÉCNICO DE INTERVENTORÍA  
GEOTECNIA  
CONTRATO DE INTERVENTORÍA No. 3158 DE 2025**

**Contrato de Obra: 3048 de 2025 cuyo objeto es "EJECUTAR A PRECIOS UNITARIOS LAS OBRAS DE MEJORAMIENTO, REHABILITACION Y MANTENIMIENTO DE LA INFRAESTRUCTURA VIAL URBANA Y OBRAS COMPLEMENTARIAS EN EL MUNICIPIO DE IBAGUE LOTE 1 Y 2"**

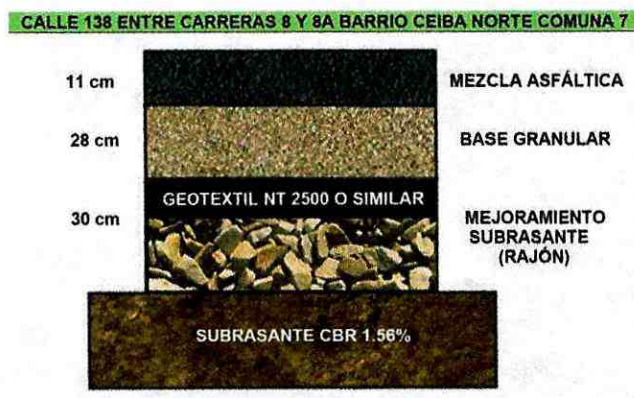
Calle 138 entre carrera 8 y 8A, con una longitud de 63 metros lineales y ancho promedio de 6.90 metros, con un área de intervención de 433 m<sup>2</sup>.

La propuesta de diseño para la estructura de pavimento entregada y concebida por los profesionales adscritos a la secretaria de infraestructura de la Alcaldía de Ibagué, es una estructura de pavimento flexible tal como se describe a continuación:

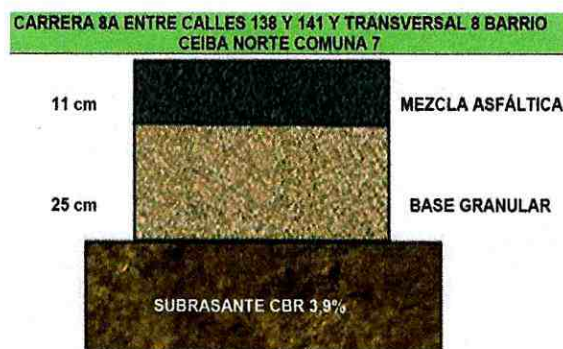
La propuesta de diseño para la estructura de pavimento entregada y concebida por los profesionales adscritos a la secretaria de infraestructura de la Alcaldía de Ibagué, es una estructura de pavimento flexible tal como se describe a continuación:

Conforme las necesidades técnicas de la subrasante y de acuerdo con los criterios de diseño conceptualizados por los profesionales especializados de la secretaria de infraestructura, se determinó incluir el geotextil NT 2500 como parte de la estructura de pavimento, propiciando la separación entre el suelo de subrasante y la estructura de pavimento definida en este corredor vial. Así las cosas, en suelos con CBR entre 3.0% y 5.0%, se hace necesaria la disposición del Geotextil.

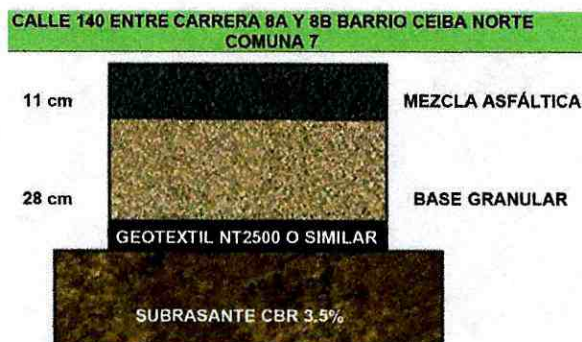
Calle 140 entre carrera 8A y 8B, con una longitud de 71 metros lineales y ancho promedio de 7.0 metros, con un área de intervención de 503 m<sup>2</sup>

La propuesta de diseño para la estructura de pavimento entregada y concebida por los profesionales adscritos a la secretaria de infraestructura de la Alcaldía de Ibagué, es una estructura de pavimento flexible tal como se describe a continuación:

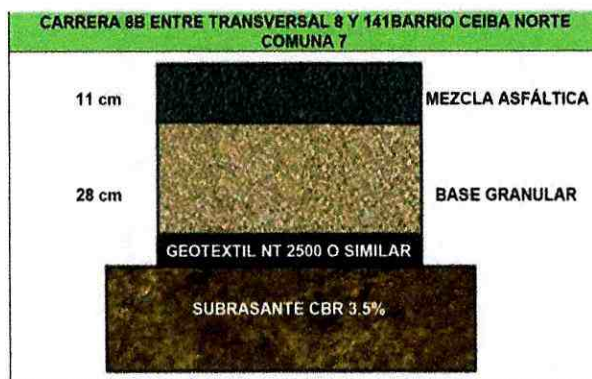
La propuesta de diseño para la estructura de pavimento entregada y concebida por los profesionales adscritos a la secretaria de infraestructura de la Alcaldía de Ibagué, es una estructura de pavimento flexible tal como se describe a continuación:

Como conclusión de la aplicación de la estructura de pavimento en las diferentes vías del barrio Ceiba Norte, nos permitimos informar que durante su ejecución se dio cumplimiento con los parámetros de diseño, tenidos en cuenta por el diseñador, siendo en algunos casos necesario mejorar las características de estabilidad y densificación de la subrasante con material tipo rajón.

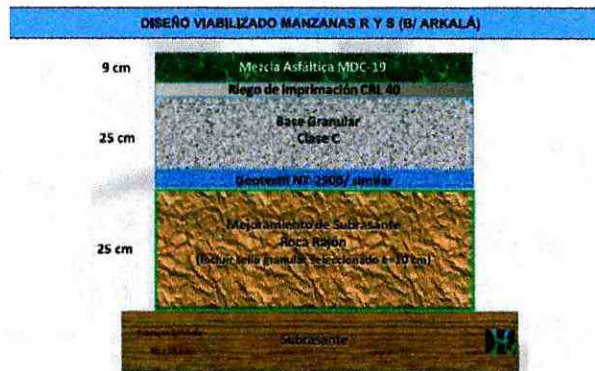
Carrera 9A entre calle 98A y calle 99 N.N (Carrera 9A entre calle 100 y diagonal 100C), con una longitud de 52.5 metros lineales y ancho promedio de 4.90 metros, con un área de intervención de 256 m<sup>2</sup>

La propuesta de diseño para la estructura de pavimento entregada y concebida por los profesionales adscritos a la secretaria de infraestructura de la Alcaldía de Ibagué, es una estructura de pavimento flexible tal como se describe a continuación:

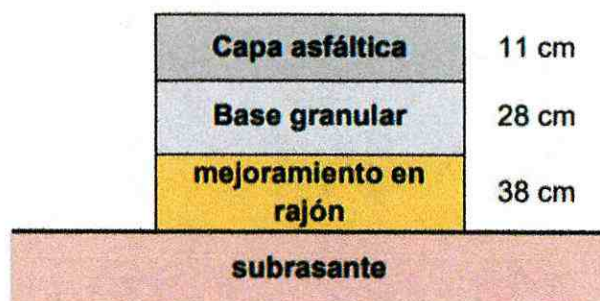
Carrera 21 entre calles 61C Y 67, con una longitud aproximada de 252,41 metros lineales y ancho promedio de 6.30 metros, con un área de intervención de 1590 m<sup>2</sup>.

La propuesta de diseño para la estructura de pavimento entregada y concebida por los profesionales adscritos a la secretaria de infraestructura de la Alcaldía de Ibagué, es una estructura de pavimento flexible tal como se describe a continuación:

Es de vital importancia referenciar que el alcance del proyecto se extendió hasta la calle 67 A, permitiendo de esta manera la conectividad vial en el sector al conectar dos vías principales. Adicionalmente y teniendo en cuenta el parámetro de diseño de capacidad de soporte de la subrasante con CBR sumergido inferior a 2.0%, se ve conveniente la necesidad de incluir el geotextil de separación NT – 2500.

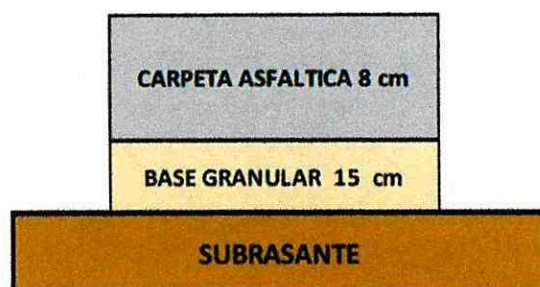
Calle 80 entre la carrera 11A y la carrera 12ª, con una longitud aproximada de 125 metros lineales y ancho promedio de 6.15 metros, con un área de intervención de 892.10 m<sup>2</sup>. La propuesta de diseño para la estructura de pavimento entregada y concebida por los profesionales adscritos a la secretaria de infraestructura de la Alcaldía de Ibagué, es una estructura de pavimento flexible tal como se describe a continuación:

Dando cumplimiento con las directrices emitidas por los profesionales especializados de la secretaria de infraestructura y conforme las condiciones técnicas de la subrasante, con CBR entre 3.0% y 5.0%, se decide proceder con la instalación del Geotextil NT – 2500.

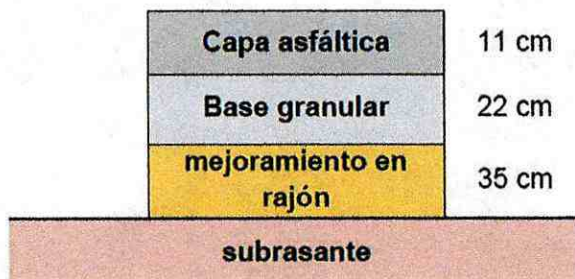
Carrera 21E entre la calle 67 y la calle 68, con una longitud aproximada de 160.82 metros lineales y ancho promedio de 6.83 metros, con un área de intervención de 1096.49 m<sup>2</sup>. La propuesta de diseño para la estructura de pavimento entregada y concebida por los profesionales adscritos a la secretaria de infraestructura de la Alcaldía de Ibagué, es una estructura de pavimento flexible tal como se describe a continuación:

Dando cumplimiento con las directrices emitidas por los profesionales especializados de la secretaria de infraestructura y conforme las condiciones técnicas de la subrasante, con CBR menores al 2.0%, se decide proceder con la instalación del Geotextil NT – 2500. Esta instalación del geotextil permite la separación entre el material de mejoramiento y

la estructura de pavimento, sin que se genere la contaminación del material.

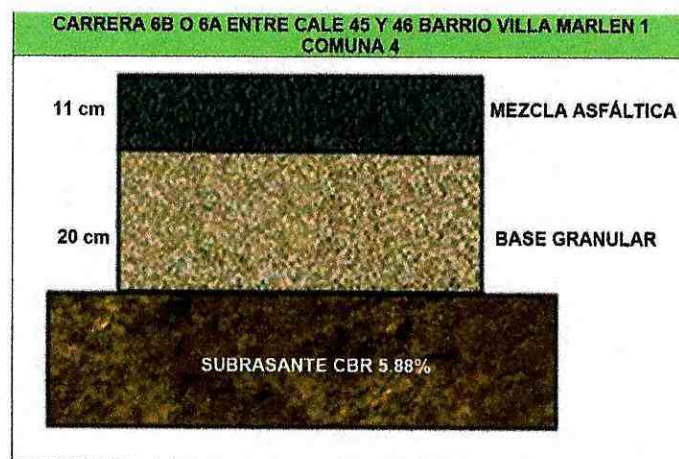
CARRERA 6B O 6A ENTRE CALE 45 Y 46 BARRIO VILLA MARLEN 1 COMUNA 4, con una longitud de 198 metros lineales y ancho promedio de 6 metros, con un área de intervención de 1188 m<sup>2</sup>.

La propuesta de diseño para la estructura de pavimento entregada y concebida por los profesionales adscritos a la secretaria de infraestructura de la Alcaldía de Ibagué, es una estructura de pavimento flexible tal como se describe a continuación:

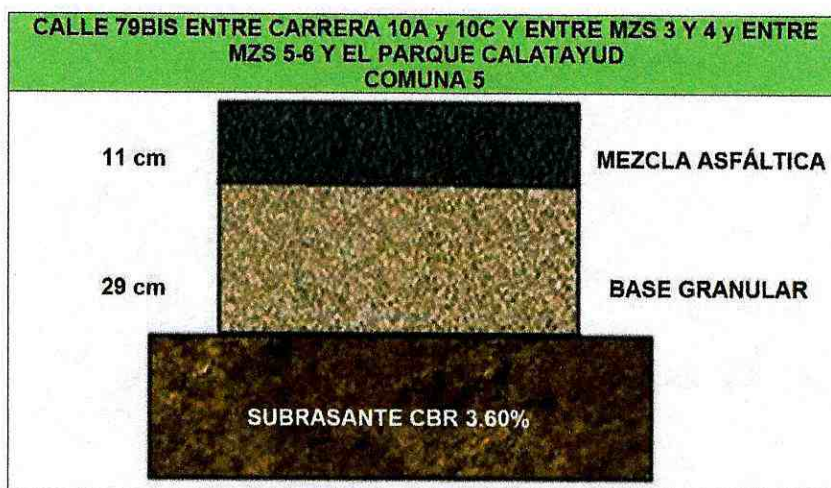
La propuesta de diseño para la estructura de pavimento entregada y concebida por los profesionales adscritos a la secretaria de infraestructura de la Alcaldía de Ibagué, es una estructura de pavimento flexible tal como se describe a continuación:

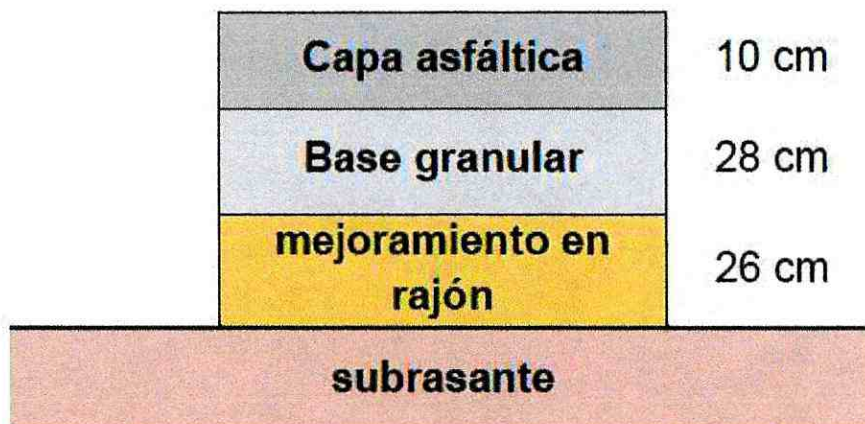
La propuesta de diseño para la estructura de pavimento entregada y concebida por los profesionales adscritos a la secretaria de infraestructura de la Alcaldía de Ibagué, es una estructura de pavimento flexible tal como se describe a continuación:

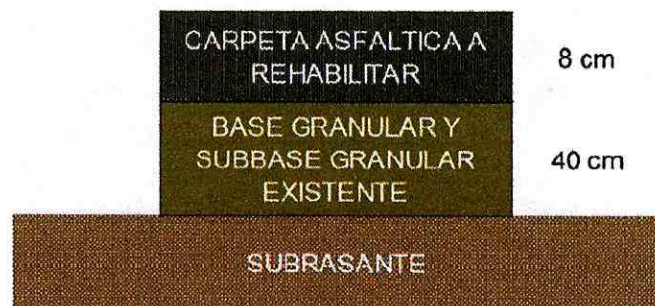
contratante, el diseño de rehabilitación en el cual se refiere el cambio de la carpeta asfáltica existente y el reemplazo de una carpeta asfáltica MDC – 19 de espesor 8 cm, aplicada sobre una capa granular existente, estimada por los profesionales diseñadores de 40 cm.

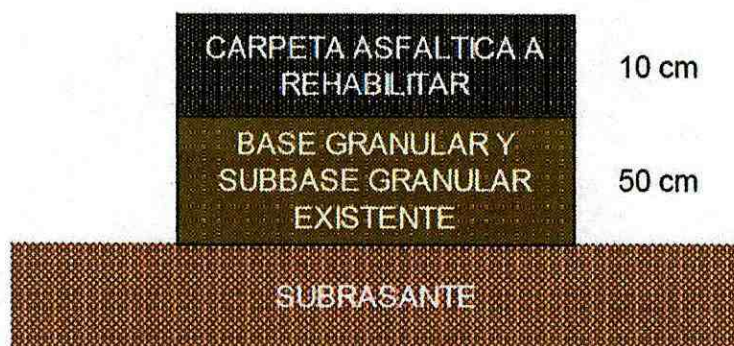
Conforme lo definido por parte de la Secretaria de Infraestructura y los comités de orden técnico celebrados de manera conjunta entre contratista, interventoría y profesionales especializados en representación de la entidad, se presenta por parte de la entidad contratante, el diseño de rehabilitación en el cual se refiere el cambio de la carpeta asfáltica existente y el reemplazo de una carpeta asfáltica MDC – 19 de espesor 10 cm, aplicada sobre una capa granular existente, estimada por los profesionales diseñadores de 50 cm.

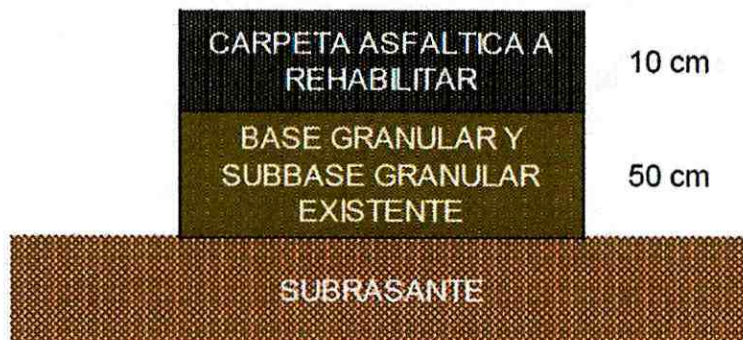
Conforme lo definido por parte de la Secretaria de Infraestructura y los comités de orden técnico celebrados de manera conjunta entre contratista, interventoría y profesionales especializados en representación de la entidad, se presenta por parte de la entidad contratante, el diseño de rehabilitación en el cual se refiere el cambio de la carpeta asfáltica existente y el reemplazo de una carpeta asfáltica MDC – 19 de espesor 10 cm, aplicada sobre una capa granular existente, estimada por los profesionales diseñadores de 50 cm.

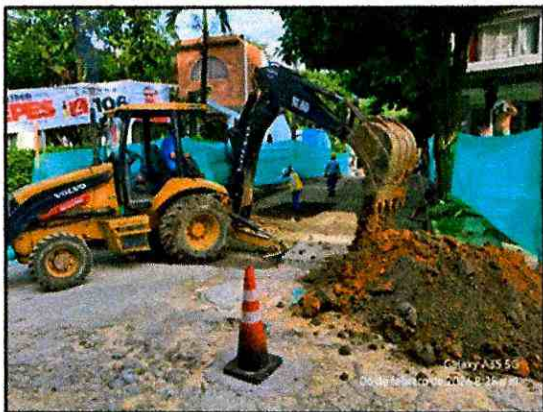
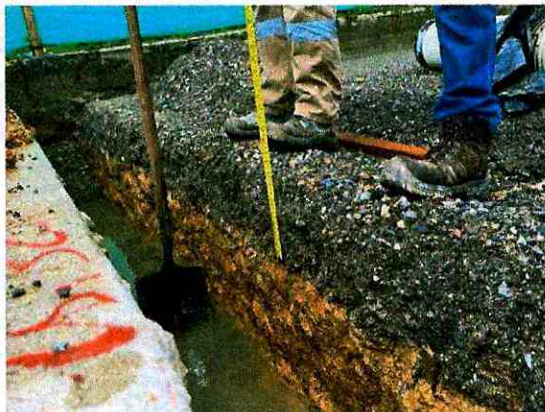
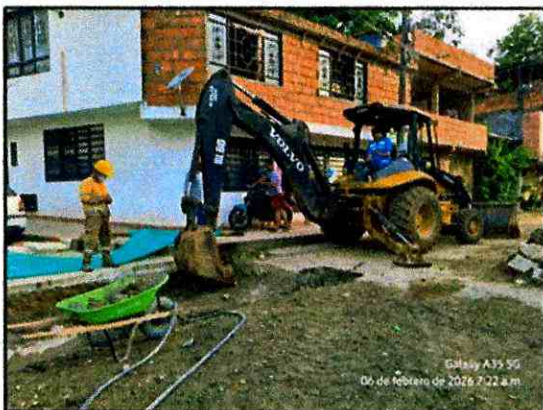
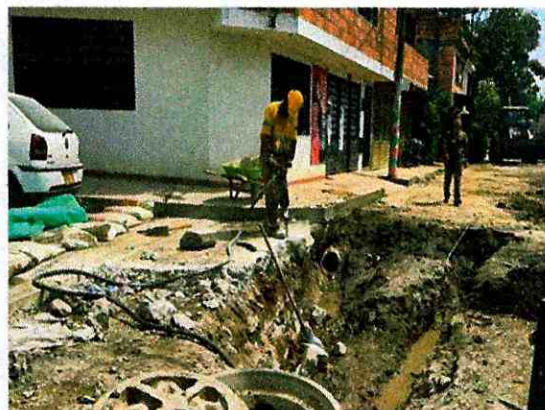
- Los cortes de dilatación inducen las grietas en lugares controlados para que la losa disipe sus esfuerzos internos sin fracturarse aleatoriamente. Desde el punto de vista geotécnico, es urgente ejecutar el sello de estas juntas, ya que un corte abierto es una invitación directa para que el agua de lluvia penetre y sature la base que ya fue óptimamente compactada.

- Priorizar la construcción del cárcamo y el sumidero es vital desde el punto de vista geotécnico, ya que evita que las escorrentías se infiltren hacia la base granular. Si el agua logra entrar a la estructura de soporte, el paso de los vehículos pesados genera presiones hidrostáticas que desencadenan el fenómeno de bombeo de finos (expulsión del material de base a través de las juntas), destruyendo el apoyo de la vía.

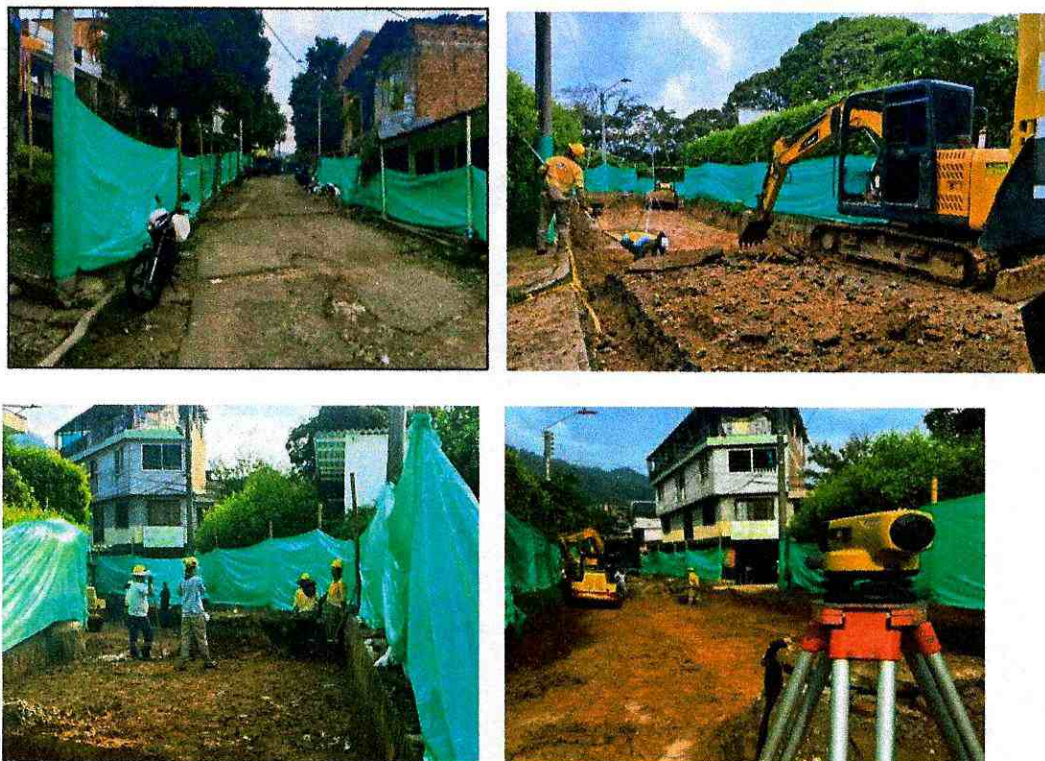
- La excavación dejó al descubierto redes de alcantarillado que requirieron protección especial para evitar daños por maquinaria pesada. Así mismo, las zonas de empalme con las vías existentes se identificaron como puntos de

cuidado debido al cambio brusco de dureza entre el suelo viejo (ya asentado) y el nuevo, lo que justificó el uso de losas especiales reforzadas con acero.

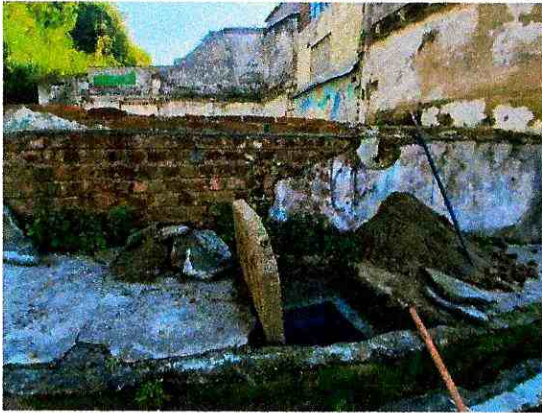
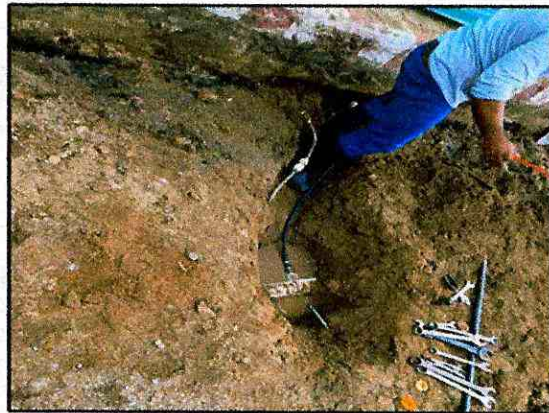
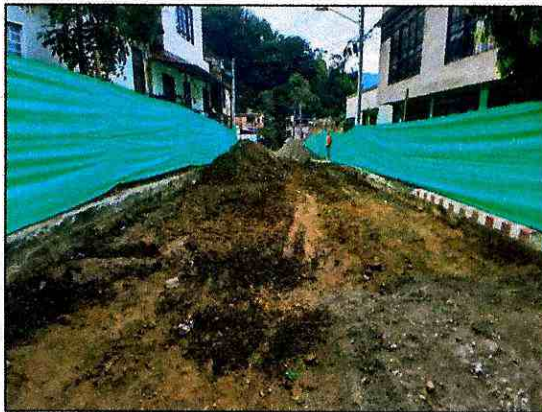
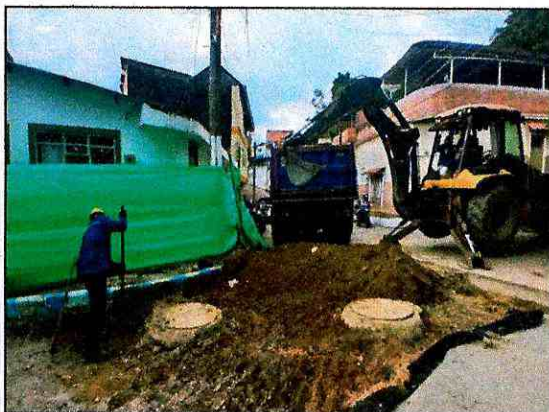
- Durante las excavaciones iniciales se detectaron fallos críticos por lluvias, lodo y material orgánico que dejaban el suelo sin fuerza. La inspección previa de las redes de acueducto y alcantarillado evitó daños graves, y la decisión de cambiar ese suelo saturado por piedra grande (rajón) fue un acierto total: estabilizó el terreno, frenó la humedad y creó una base sólida para la vía.

- Se avanzó con éxito en la colocación de acero en losas especiales (para evitar fisuras en las uniones y esquinas) y en el vaciado del concreto, controlando su calidad mediante pruebas de resistencia (rotura de viguetas). Como acción urgente, se deben sellar los cortes de las losas y terminar los desagües (cárcamo y sumidero) para evitar que el agua de lluvia se filtre, e impedir estrictamente el paso de vehículos pesados hasta que el concreto alcance su dureza total de diseño.

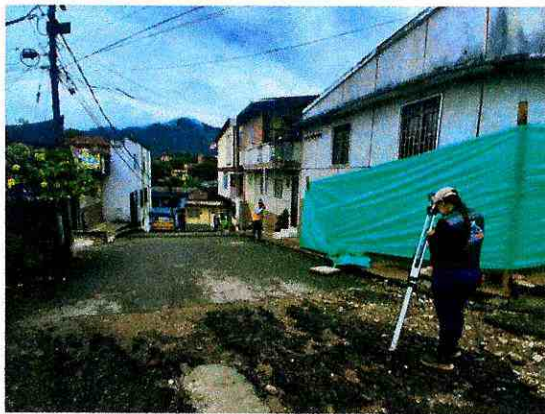
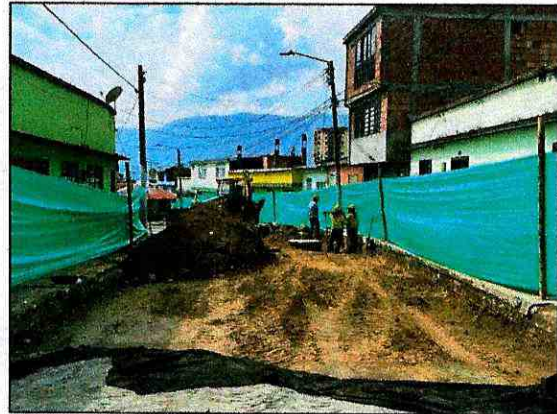
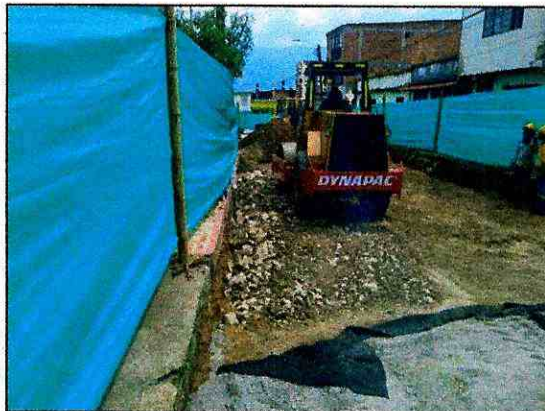
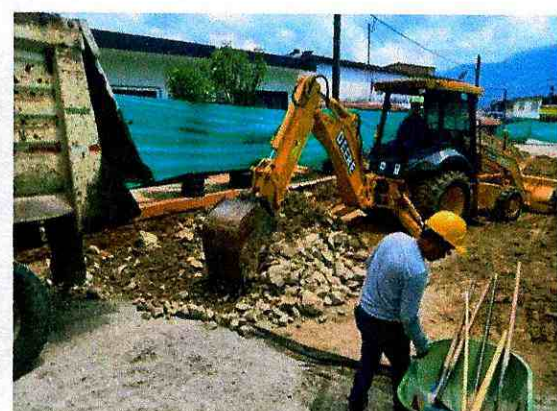
- El proceso comenzó correctamente con el cerramiento perimetral en lona verde para aislar las zonas de trabajo y proteger a los peatones. Posteriormente, las inspecciones para ubicar las redes de acueducto y alcantarillado, junto con la nivelación topográfica inicial, aseguraron que la excavación de la vía (cajeo) se realizara de forma segura y con las medidas exactas del diseño, evitando daños en los servicios públicos.
- Al limpiar y nivelar el fondo de la excavación (subrasante) con la motoniveladora, se detectaron puntos con material orgánico inestable y fallos en el terreno. La decisión de retirar este material deficiente y reemplazarlo por piedra grande (rajón) fue un acierto técnico total, ya que aportó la rigidez inmediata necesaria para sostener la estructura de la vía.

- Sobre el rajón se aplicó una capa delgada de base granular para "sellar" los huecos y dejar la superficie lisa. Esto permitió instalar adecuadamente el **Geotextil NT2500**, una tela de ingeniería que cumple una función vital a largo plazo: actúa como un filtro que impide de forma permanente que la tierra fina o el lodo del fondo suban a contaminar y ablandar los materiales limpios del pavimento.
- Sobre la tela protectora se extendió la primera capa de base granular. El uso combinado de la motoniveladora para nivelar y del rodillo vibrocompactador para aplastar el material garantiza que el pavimento rígido tendrá un apoyo completamente firme y homogéneo. Como recomendación geotécnica, la interventoría debe verificar estrictamente las densidades de esta capa antes de autorizar las siguientes fases, asegurando que no quede humedad atrapada.

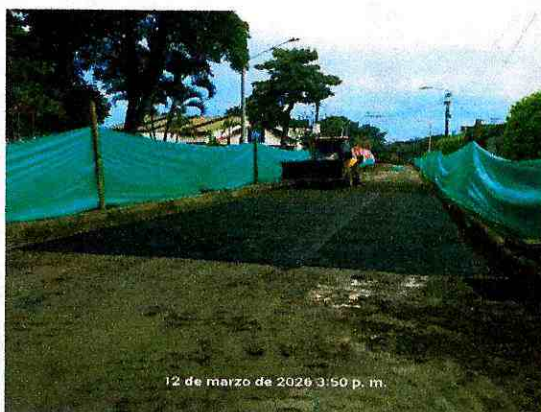
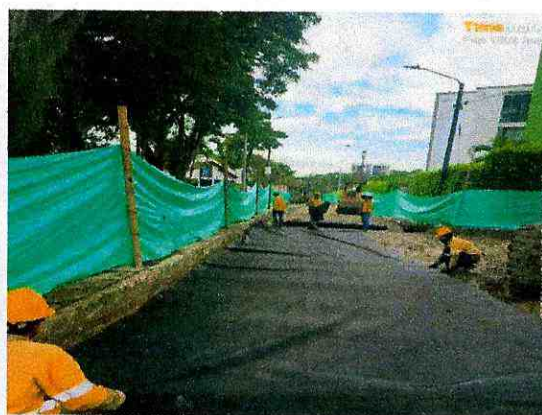
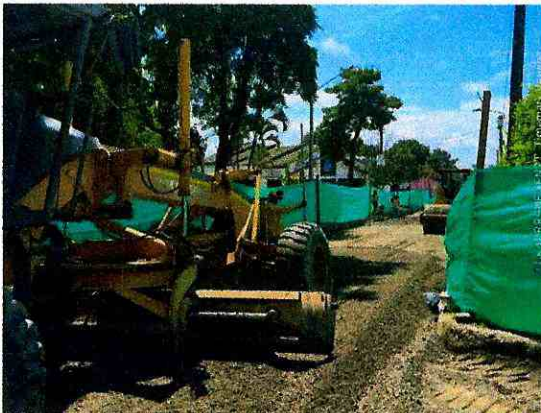
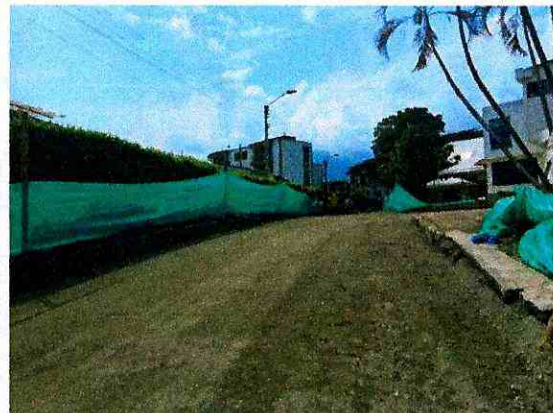
- La colocación de la tela de ingeniería (Geotextil NT2500) sobre el suelo mejorado cumple la función geotécnica más importante del soporte: actuar como un filtro de separación permanente. Esto impide que los finos y el lodo del terreno natural asciendan y contaminen los materiales limpios de la estructura vial, protegiendo la vía frente a daños futuros por humedad.

- La aplicación de la emulsión asfáltica de rompimiento lento (riego de imprimación) es un paso crítico. Su función es penetrar en los poros de la base granular para impermeabilizarla y, al mismo tiempo, actuar como un "pegante" de alta adherencia para que la nueva capa de asfalto se amarre firmemente a la base de piedra, evitando que se deslice o se mueva con el frenado de los vehículos.

- El proceso culminó con la aplicación de la mezcla asfáltica como capa de rodadura definitiva. Como recomendación geotécnica y constructiva, es vital controlar la temperatura de compactación del asfalto y limpiar muy bien las cunetas y desagües; si el agua de lluvia se empoza en los bordes, se filtrará por los lados del asfalto, ablandará la base granular y destruirá la firmeza que se logró con el compactador.

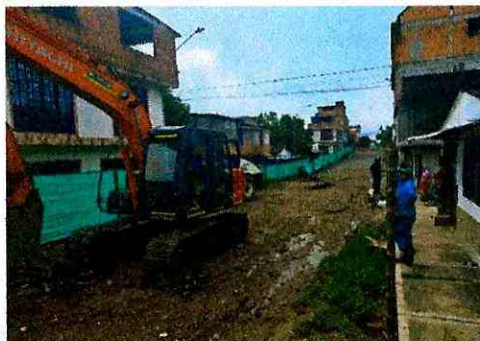
- Se adecuaron los pozos de inspección (construcción de ruanas) y se fundieron las losas utilizando concreto premezclado con resistencia a la flexión de MR-42. Se instaló acero de refuerzo en las losas irregulares y alrededor de los pozos para absorber las tensiones en esquinas críticas. Finalmente, se realizaron los cortes de dilatación para guiar las grietas de secado y se inició el curado; como recomendación clave, **es urgente aplicar el sello elástico en estos cortes** y mantener el aislamiento del tráfico hasta que el concreto alcance su dureza total.

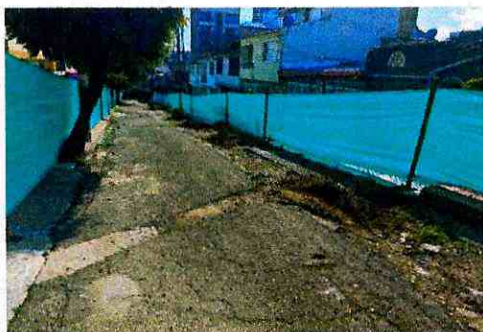
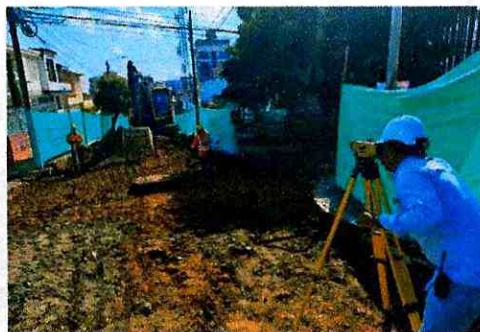
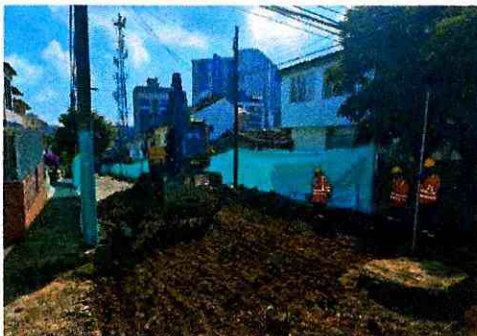
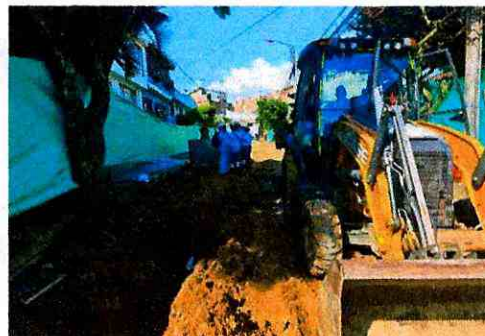
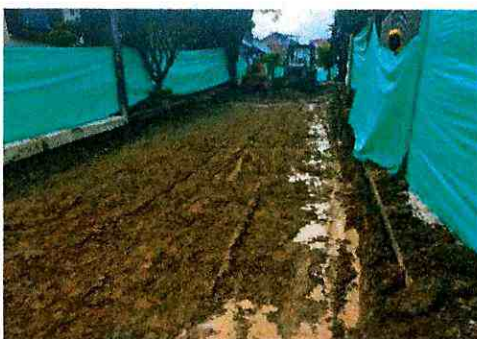
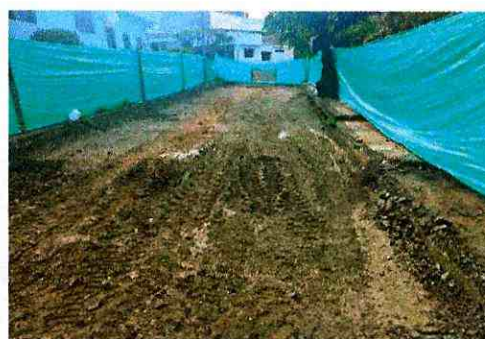
- Sobre el suelo mejorado se instaló el Geotextil NT2500 para aumentar la resistencia de la vía según su CBR y evitar que el lodo contamine las capas superiores. Encima se extendió la base granular. El chequeo de niveles, la nivelación de pozos y las pruebas de densidad en sitio confirmaron un grado de compactación óptimo, garantizando el apoyo firme y homogéneo que requiere el asfalto.

- Para unir las capas, se aplicó una imprimación, dejándola curar para impermeabilizar la base y actuar como "pegante". Luego, se extendió la mezcla asfáltica en caliente MDC-19 y se compactó usando dos tipos de maquinaria: el rodillo liso y el rodillo neumático o de llantas. Como recomendación clave, se debe garantizar que las cunetas queden limpias para que el agua fluya rápido y no se filtre por los bordes, lo que ablandaría la base de piedra que sostiene el asfalto.

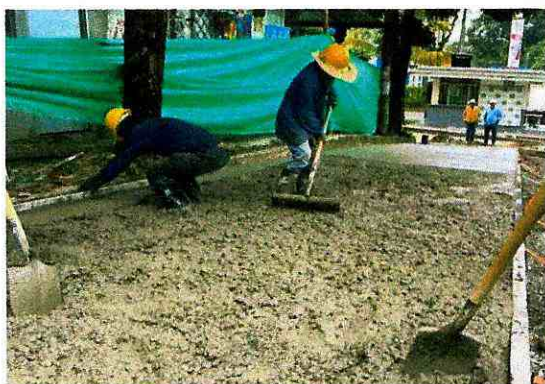
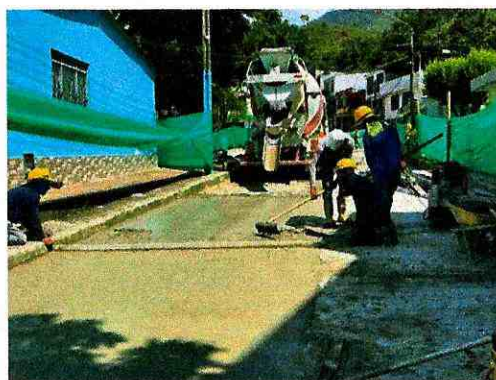
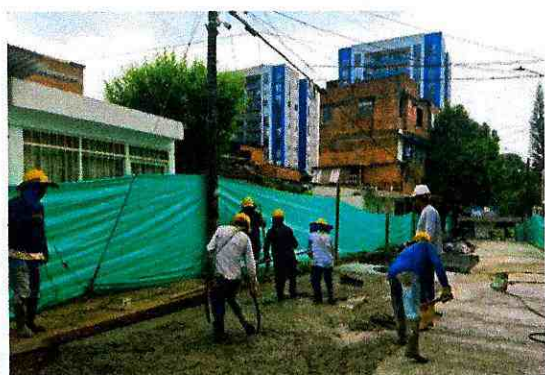
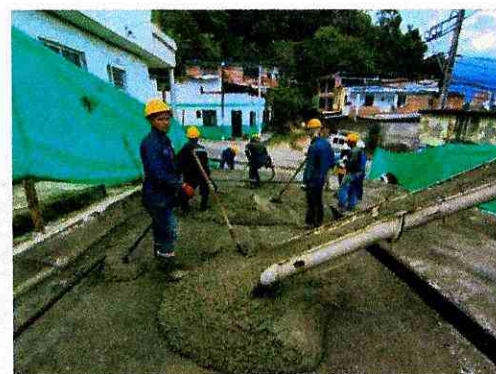
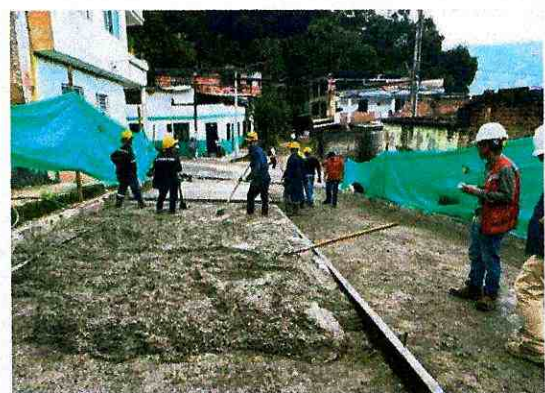
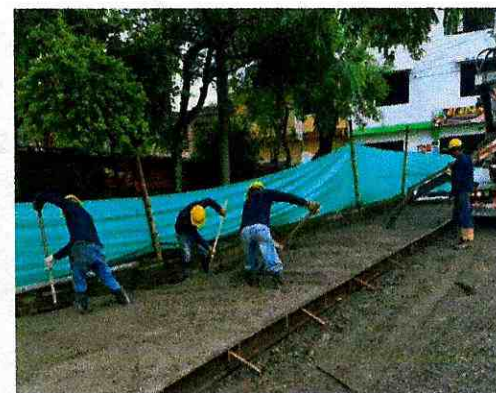
• **LOTE 1**

- Medidas de manejo para concreto:

El concreto que sea utilizado en la obra para este periodo ha sido la mezcla in situ, para la mezcla in situ se ha utilizado sacos de cemento, los cuales son almacenados en bodegas y sitios temporales alquilados por el contratista, que cuentan con las condiciones requeridas para el buen almacenamiento del cemento, en cuanto al concreto premezclado, este concreto ha sido destinado inmediatamente en la pavimentación.

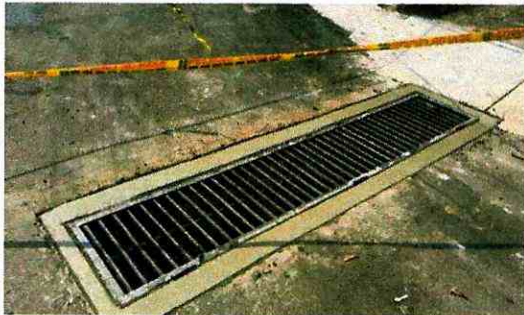
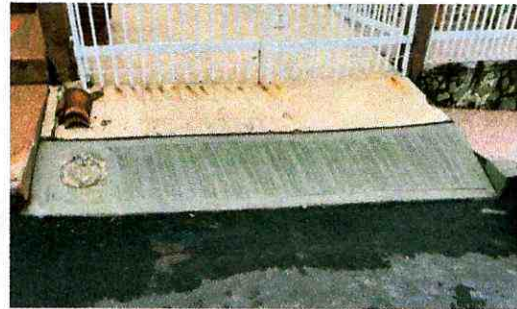
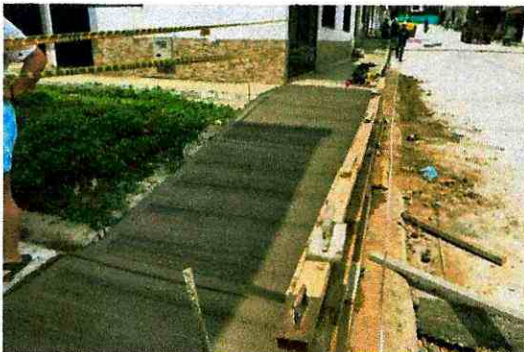
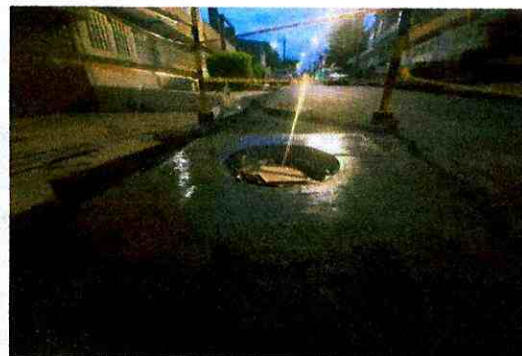
- Medidas de manejo para prefabricado:

El proyecto ha requerido de materiales prefabricados, tubería, formaleas, acero, geotextil, sardineles y entre otros, los cuales han sido descargados en sitios temporales de almacenamiento de los frentes de obra.

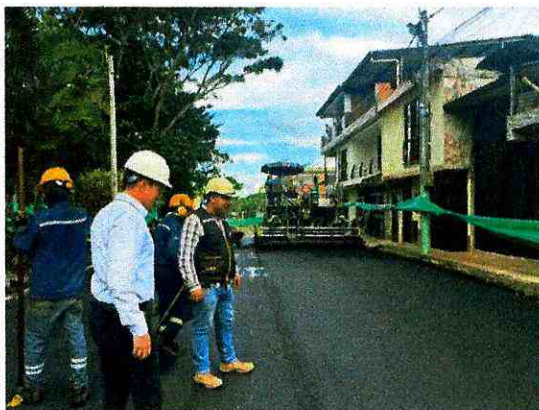
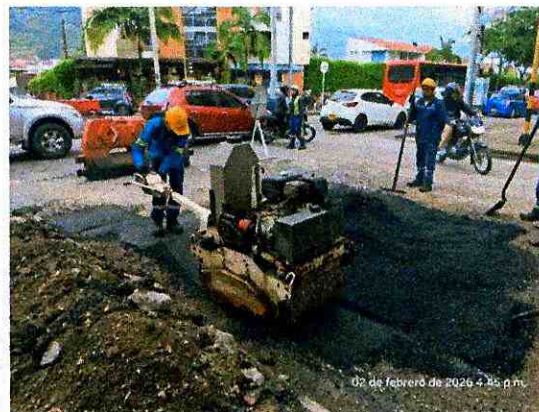
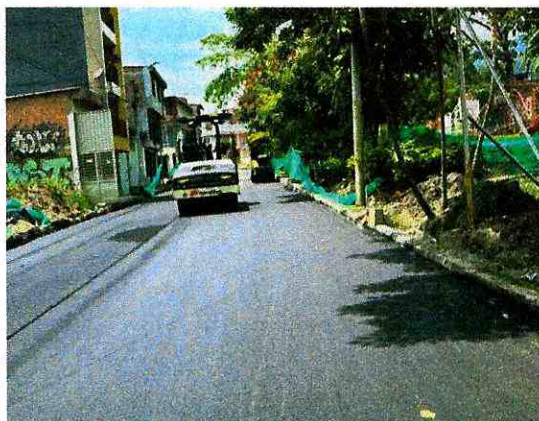
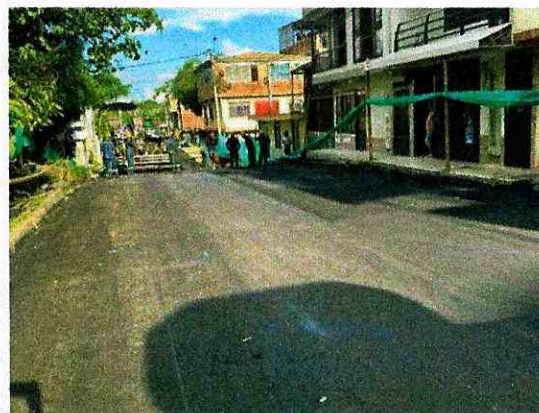
Para la actividad de pavimentación de la vía, es requerido asfalto; este material al llegar al frente de obra es dispuesto inmediatamente en la aplicación de la carpeta asfáltica.

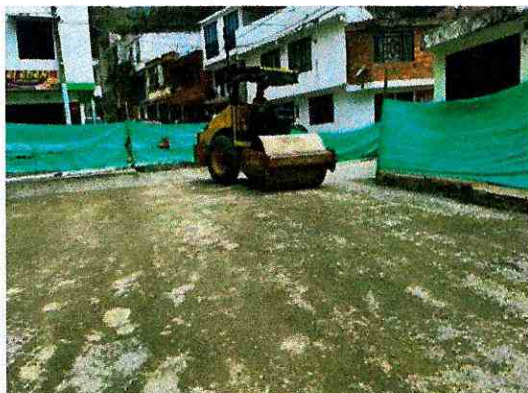
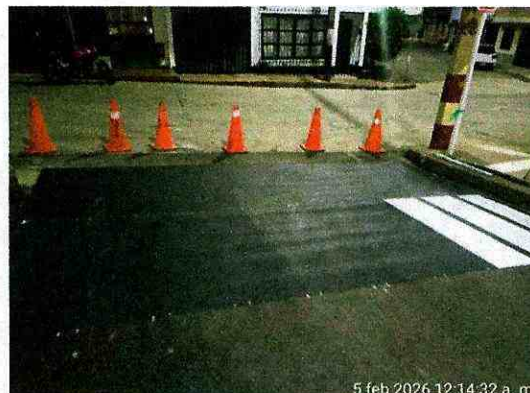
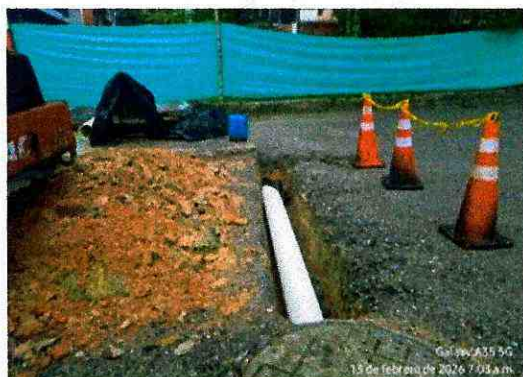
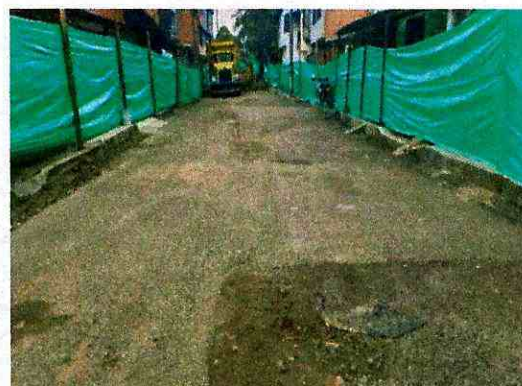
Para este periodo el contratista ha realizado la señalización del sector intervenido, donde se ha realizado la delimitación del área de trabajo; con tela verde, cinta de demarcación con franjas amarillas y negras, también se han localizado barreras, de igual modo se ha realizado la señalización vertical de tipo preventiva, reglamentaria e informativa en la vía.

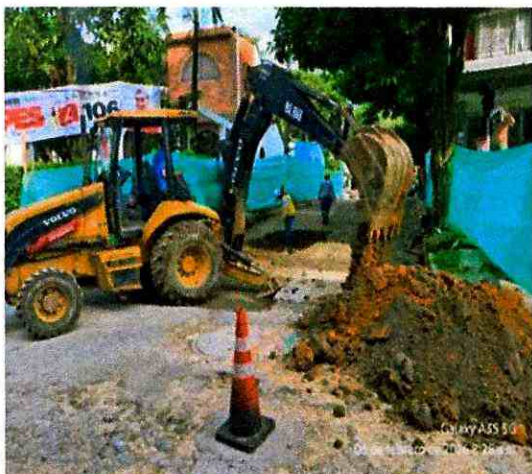
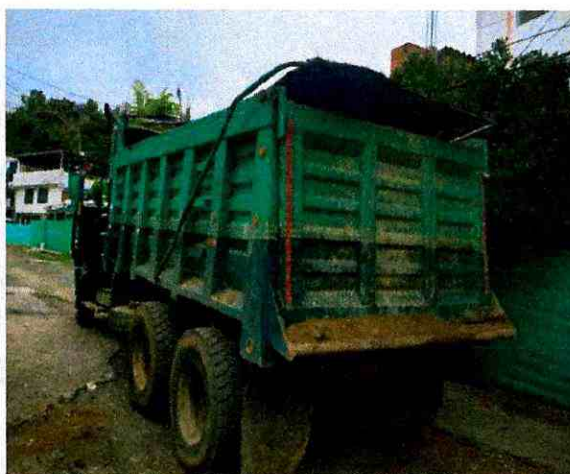
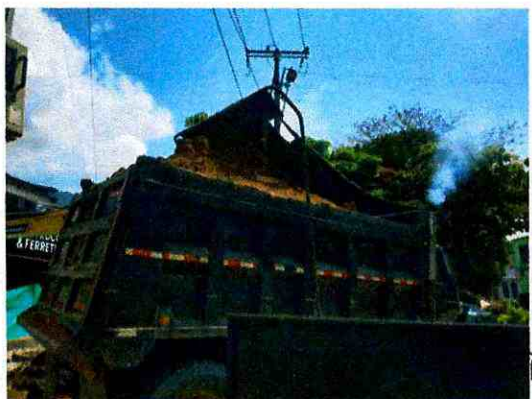
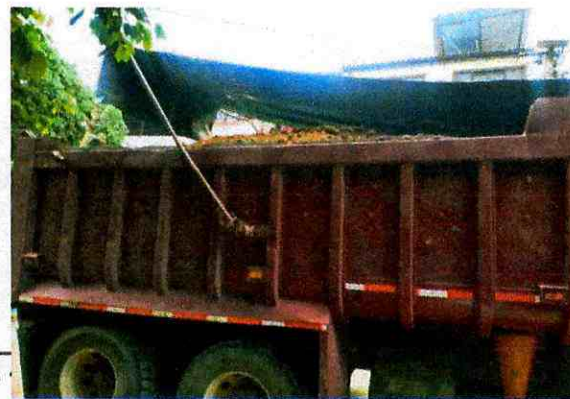
#### • LOTE 1

Durante este periodo se ha verificado que el contratista ha realizado almacenamiento temporal de los sobrantes o escombros en los frentes de trabajo adecuadamente y en su mayoría de veces es retirado inmediatamente del frente. Por otra parte, el transporte de material de excavación se realiza en volquetas sencillas y doble troques las cuales se encuentran en buenas condiciones y con su documentación al día.

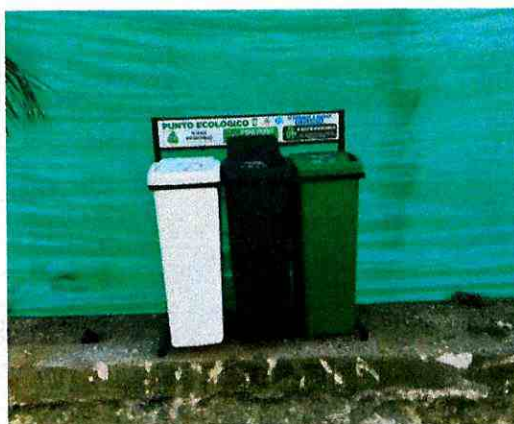
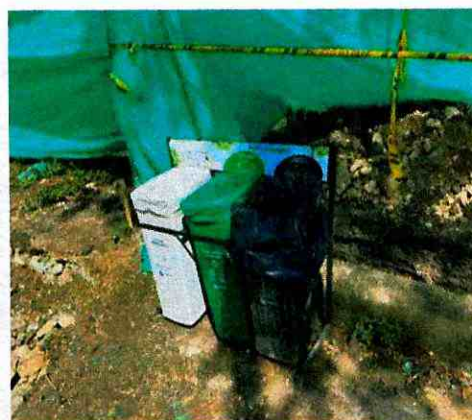
##### • LOTE 1

Para el adecuado manejo de residuos sólidos el contratista cuenta con puntos ecológicos con sus respectivas bolsas de colores según la norma, de igual manera se realizan jornadas de orden y aseo diariamente.

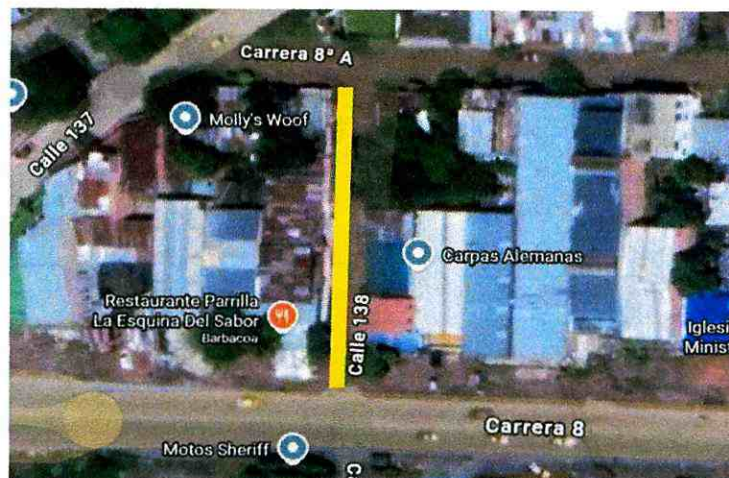
#### CALLE 138 ENTRE CARRERAS 8 Y 8A BARRIO CEIBA NORTE COMUNA 7

El proyecto se desarrolla en la comuna 7 de la ciudad de Ibagué barrio El Salado correspondiente a la Calle 138, comprendido entre las carreras 8 y 8A, cuenta con una longitud aproximada de 63 metros lineales y un ancho promedio de 6,90 metros, lo que representa un área total de intervención cercana a los 433 m². la vía está proyectada con una estructura de 30 cm de Rajón, 28 cm base y 11 cm de Carpeta asfáltica para una estructura total de 69 cm.

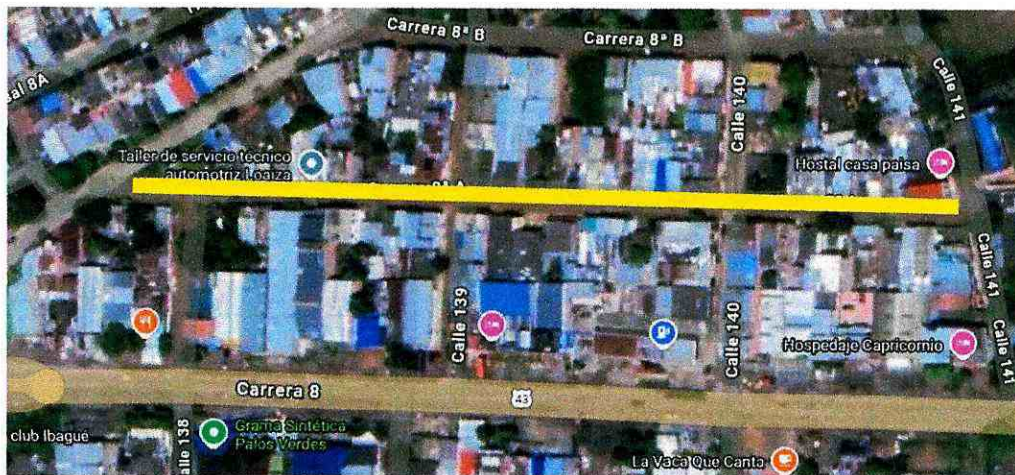
**CARRERA 8A ENTRE CALLES 138 Y 141 Y TRANSVERSAL 8 BARRIO CEIBA NORTE COMUNA 7**

El tramo vial de la Carrera 8A, comprendido entre la Transversal 8 y la Calle 141, cuenta con una extensión aproximada de 296 metros lineales y un ancho promedio de 6,95 metros, distribuidos en cuatro (4) intersecciones. El área total prevista para la intervención del corredor vial es de aproximadamente 2.057 m². la vía está proyectada con una estructura de 25 cm base y 11 cm de Carpeta asfáltica para una estructura total de 36 cm.

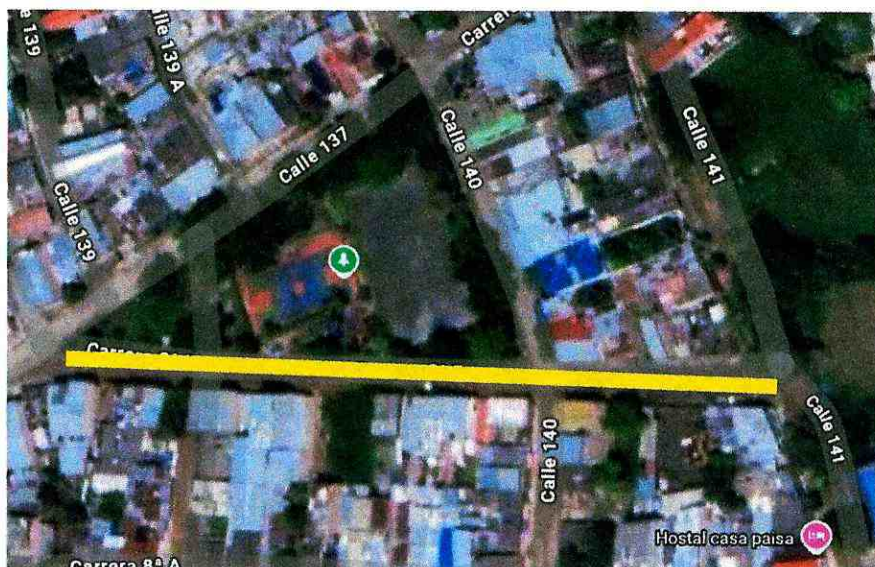
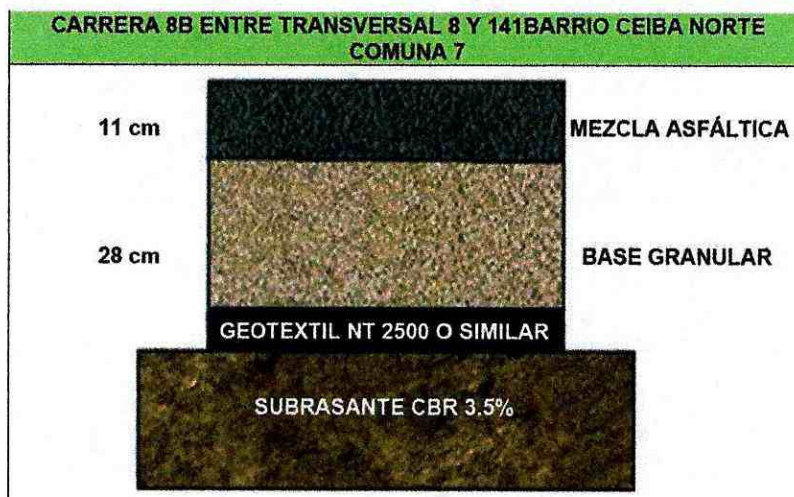
✓ **CARRERA 8B ENTRE TRANSVERSAL 8 Y CALLE 141**

El corredor vial correspondiente a la Carrera 8B, ubicado entre la Transversal 8 y la Calle 141, presenta una longitud aproximada de 188 metros lineales y un ancho promedio de 8,00 metros, conformado por tres (3) tramos o calles. El área total estimada de intervención para este corredor vial es de aproximadamente 1.528 m<sup>2</sup>. la vía está proyectada con una estructura de 28 cm base y 11 cm de Carpeta asfáltica para una estructura total de 39 cm.

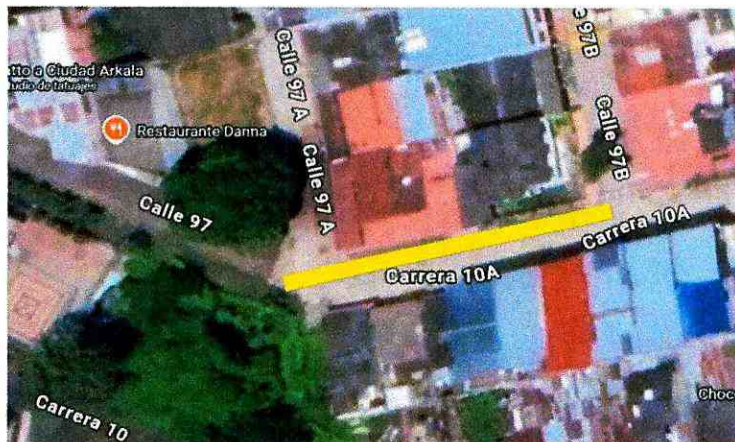
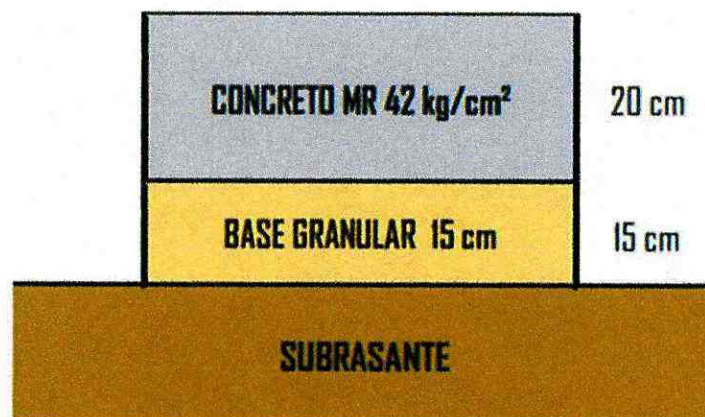
✓ **CARRERA 10ª ENTRE CALLES 97 Y CALLE 97ª barrio Arkala I**

Carrera 10A entre calle 97 y calle 97A con una longitud de 53 metros lineales y ancho promedio de 5.86 metros, con un área de intervención de 336.65 m<sup>2</sup>. Conforme a lo establecido en los diseños entregados por la Secretaría de Infraestructura y con el acompañamiento de los profesionales especialistas, se precisa que, dadas las condiciones específicas de la subrasante, los profesionales de la Secretaría de Infraestructura aprobaron la implementación de una capa de mejoramiento de 30 cm de rajón, la cual incluye el correspondiente sello con material de base.

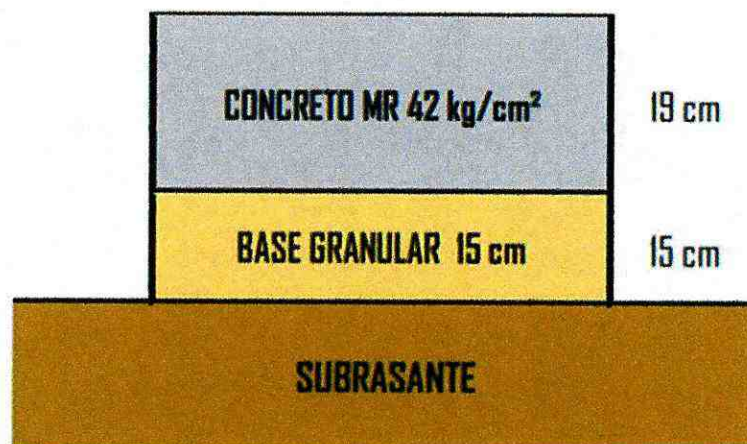
✓ **CALLE 93 ENTRE LA CARRERA 14B Y LA CARRERA 14D 10ª URBANIZACION LA ESPERANZA**

Calle 93 entre la carrera 14b y la carrera 14d 10ª urbanización la esperanza con una longitud de 68.45 metros lineales y un ancho promedio de 6.09 aproximadamente.

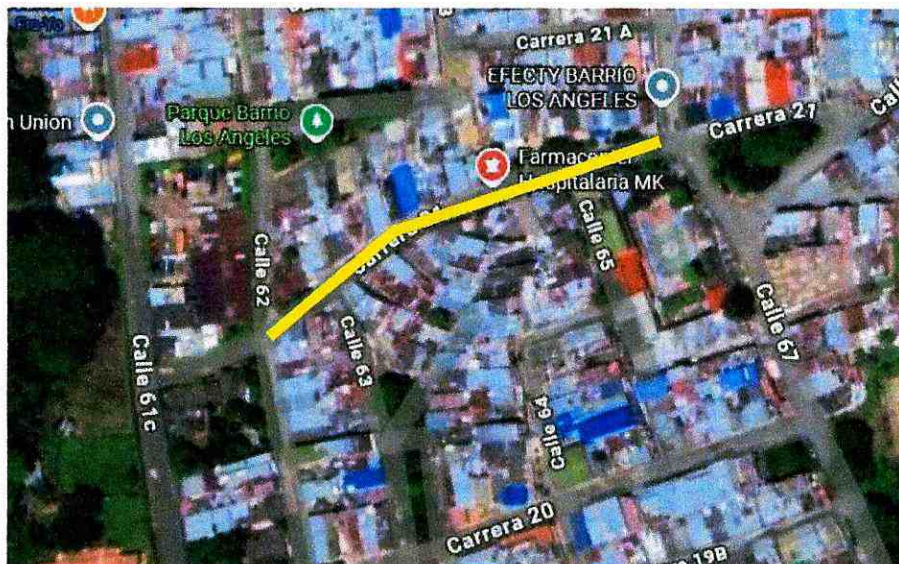
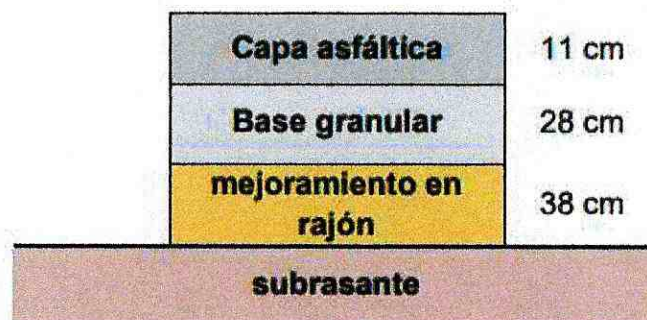
✓ **CARRERA 21 ENTRE CALLES 61C Y 60 BARRIO LOS ANGELES**

Carrera 21 entre calles 61c y 60 barrio los ángeles con una longitud de 252. la vía está proyectada con una estructura de 30 cm de Rajón, 28 cm base y 11 cm de Carpeta asfáltica para una estructura total de 69 cm.
