# ***INFORME ESPECIALISTA EN GEOTECNIA***

**INFORME TÉCNICO DE INTERVENTORÍA  
GEOTECNIA  
CONTRATO DE INTERVENTORÍA No. 3158 DE 2025**

**Contrato de Obra: 3048 de 2025 cuyo objeto es "EJECUTAR A PRECIOS UNITARIOS LAS OBRAS DE MEJORAMIENTO, REHABILITACION Y MANTENIMIENTO DE LA INFRAESTRUCTURA VIAL URBANA Y OBRAS COMPLEMENTARIAS EN EL MUNICIPIO DE IBAGUE LOTE 1 Y 2"**

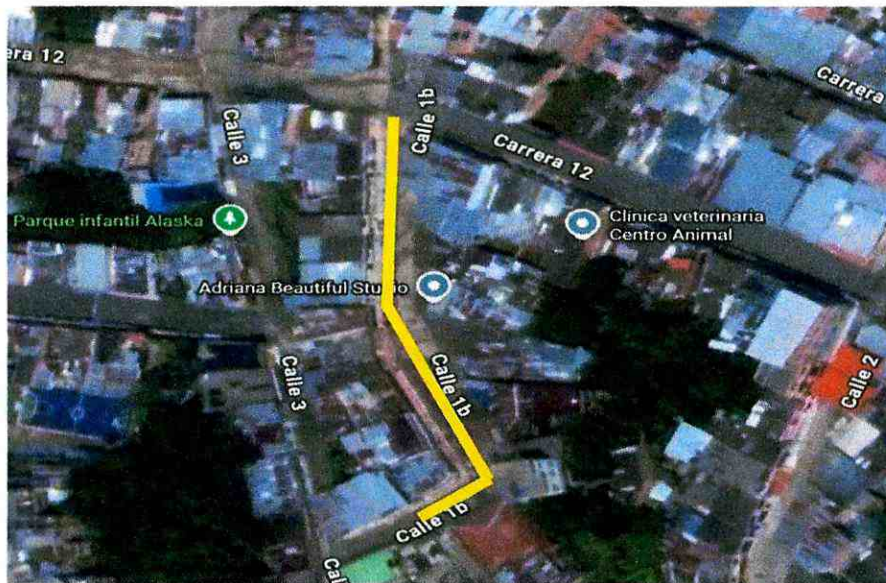
✓ **CALLE 1B ENTRE CARRERAS 12 Y 11ª BIS DEL BARRIO ALASKA**

Calle 1B entre carreras 12 y 11ª bis barrio Alaska con una longitud inicialmente de 85 ML aproximadamente. La vía está proyectada para realizar la construcción en pavimento rígido la placa en concreto con un espesor de placa de 20 cm, una capa de Base Granular de 15 cm.

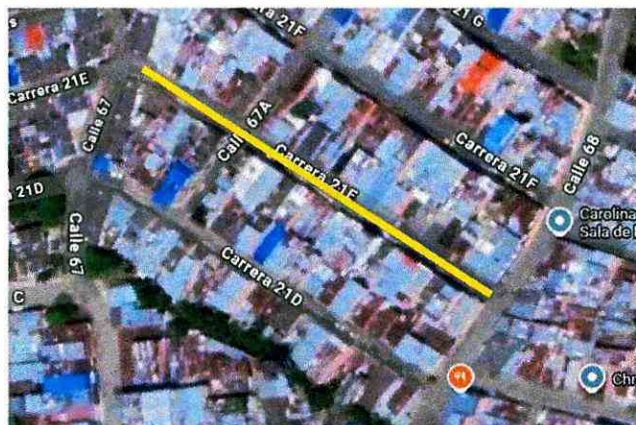
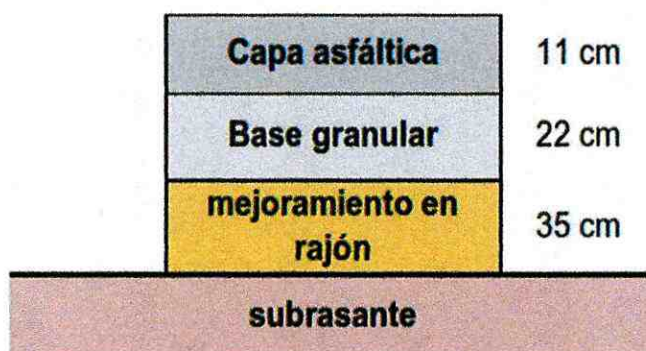
El estudio se ha desarrollado con la finalidad de rehabilitar la carrera 21E entre la calle 67 y la calle 68 del barrio los Ciruelos de la comuna 6, del casco urbano del municipio de Ibagué con una longitud aproximada de 160 ML aproximadamente.

La vía está proyectada para realizar la construcción de capa asfáltica de tipo MDC – 19, de 11cms de espesor, apoyada en una capa de base granular (bicapa) tipo C, INVIAS BG - 27, (22 cms de espesor) está se apoya en una capa de 35 cms de rajón como mejoramiento de la subrasante existente, la altura total de la estructura recomendada es de 68 cm en total.

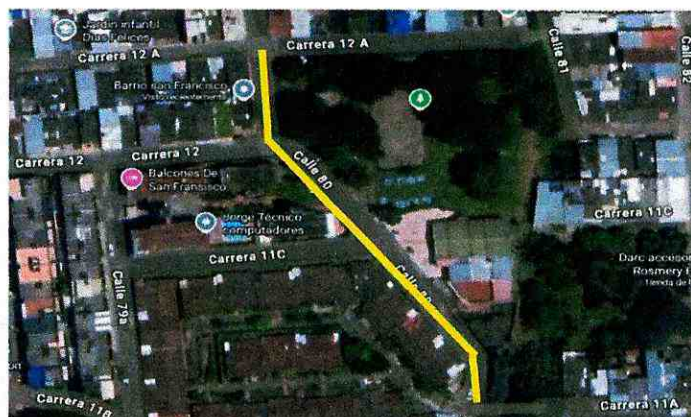
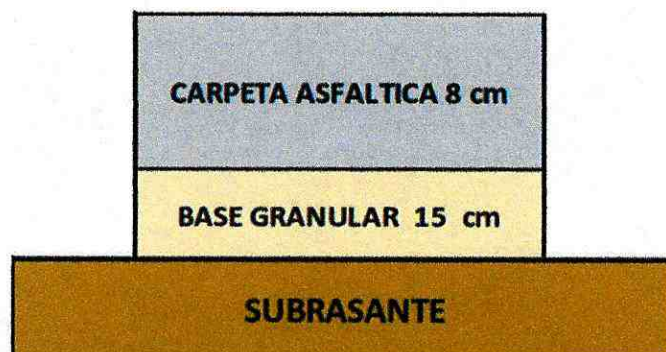
El estudio se ha desarrollado con la finalidad de rehabilitar la calle 80 entre la carrera 11A y la carrera 12A del barrio san francisco de la comuna 6, del casco urbano del municipio de Ibagué

La vía está dividida en dos tramos el primer tramo que corresponde a una longitud aproximada de 25.50 ml en donde se solamente se realizara la reposición de carpeta asfáltica con un espesor de 8 cm y el segundo tramo con una longitud de 161 ml aproximadamente donde se realizara la construcción de la vía con un espesor de 15 cm de base granular y 8 cm de carpeta asfáltica.

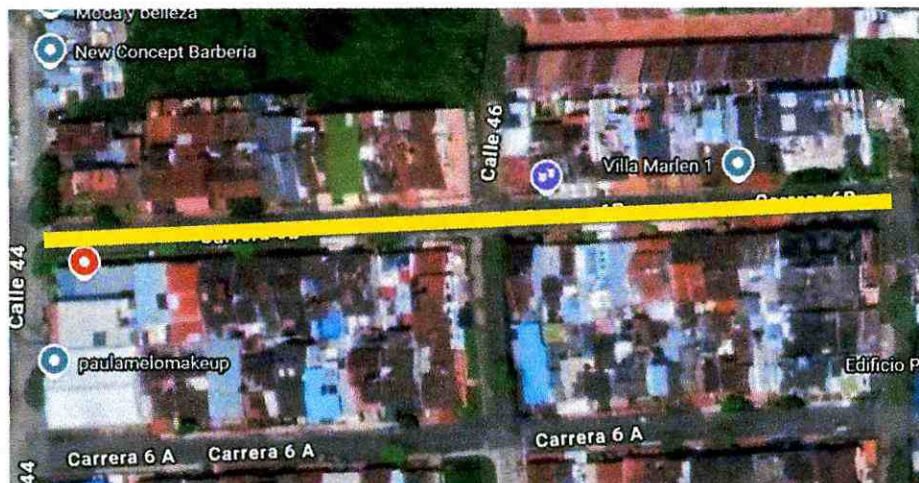
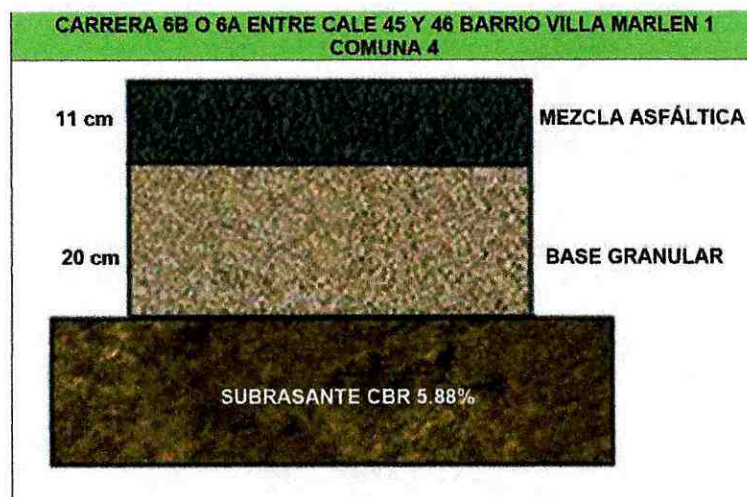
✓ **VILLA MARLEN**  
**CRA 6B O 6A**

El tramo vial comprendido CARRERA 6B O 6A ENTRE CALE 45 Y 46 BARRIO VILLA MARLEN 1 COMUNA 4, cuenta con una extensión aproximada de 198 metros lineales y ancho promedio de 6 metros, con un área de intervención de 1188 m2. la vía está proyectada con una estructura de 20 cm base y 11 cm de Carpeta asfáltica para una estructura total de 31 cm.

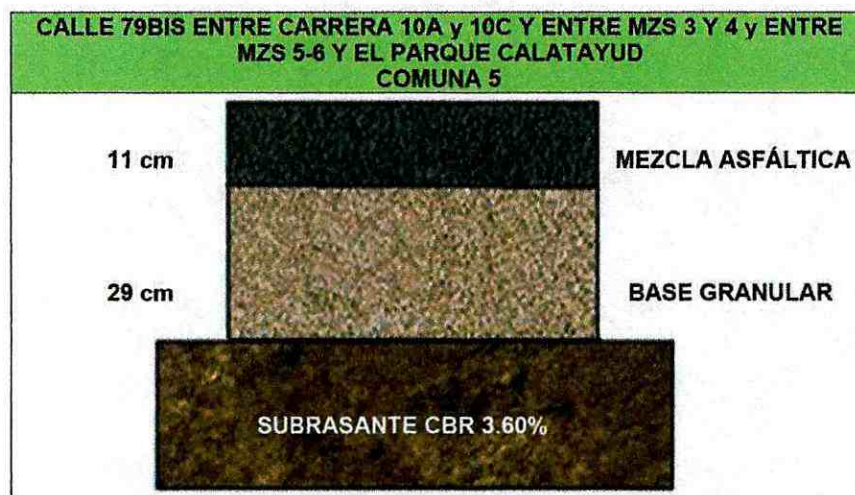
✓ **CALATAYUD**

CALLE 79BIS ENTRE CARRERA 10A y 10C Y ENTRE MZS 3 Y 4 y ENTRE MZS 5-6 Y EL PARQUE CALATAYUD, con una longitud de 110 metros lineales y ancho promedio de 6 metros, con un área de intervención de 660 m2. la vía está proyectada con una estructura de 29 cm base y 11 cm de Carpeta asfáltica para una estructura total de 40 cm.

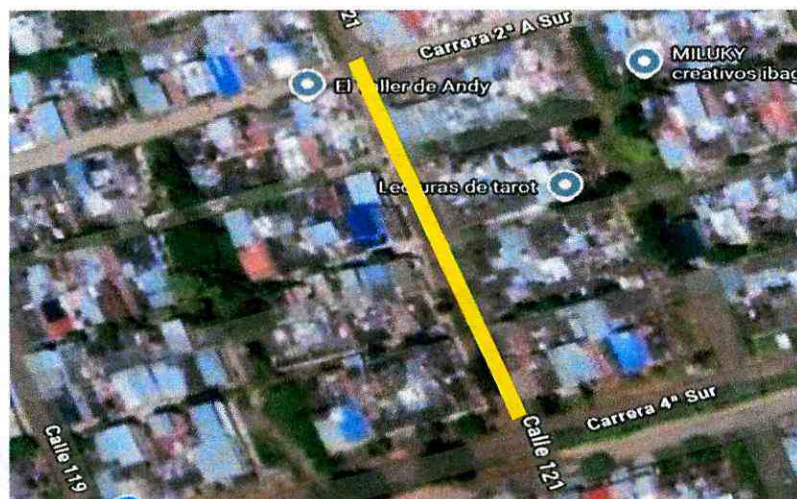
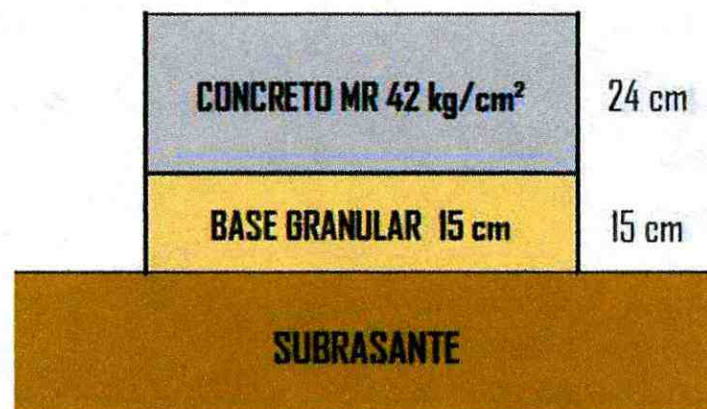
✓ **NUEVA CASTILLA**

CALLE 121 ENTRE LA CARRERA 4 SUR Y LA CARRERA 1 SUR DEL BARRIO NUEVA CASTILLA, con una longitud de 188.3 metros lineales y ancho promedio de 8 metros, con un área de intervención de 1506 m2. la vía está proyectada con una estructura de 15 cm base y 24 cm de Concreto para una estructura total de 39 cm.

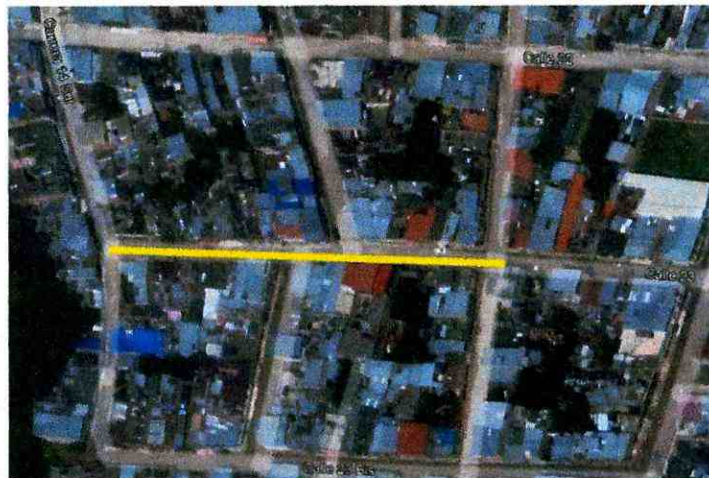
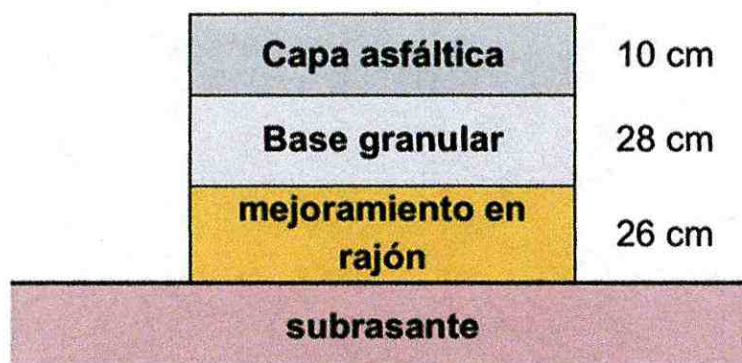
✓ **RICAURTE**

Ubicada en la calle 23 sur entre cras 12 y 14, la vía del Ricaurte tiene una longitud de 150 metros y un ancho promedio de 7.30 m para un área aproximada de 1100 m<sup>2</sup>, y posee una estructura de pavimento de 26 cm de rajón, 28 cm de base y 10 cm de asfalto.

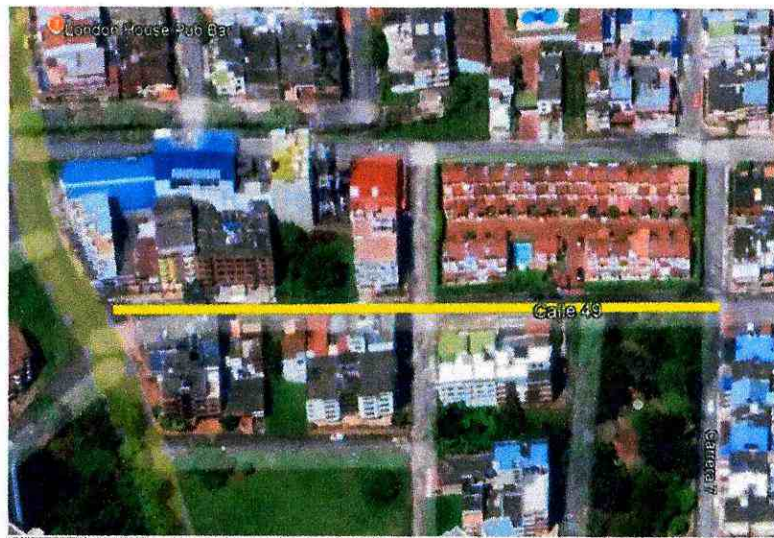
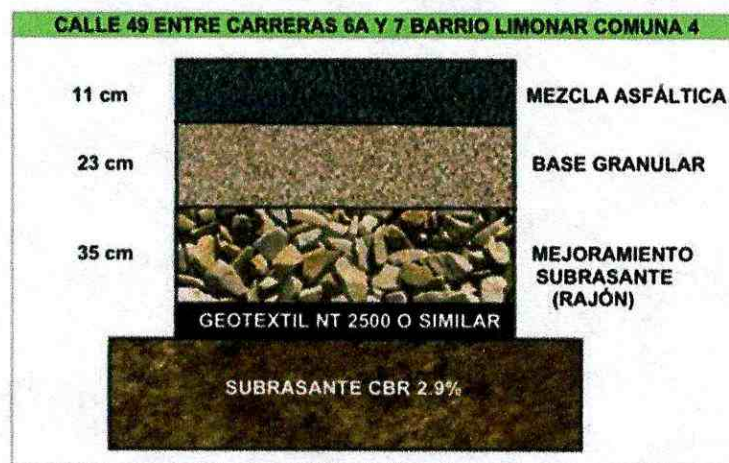
✓ **RINCON DE PIEDRA PINTADA Y LIMONAR 5TO SECTOR**

Ubicado en la calle 49 entre cras 6ª y 7, la vía tiene una estructura de 35 cm de rajón, 23 cm de base y una carpeta asfáltica de 11 cm de espesor. Esta via tiene una longitud de 223 ml y un ancho de 6 m para un área de 1338 m2.

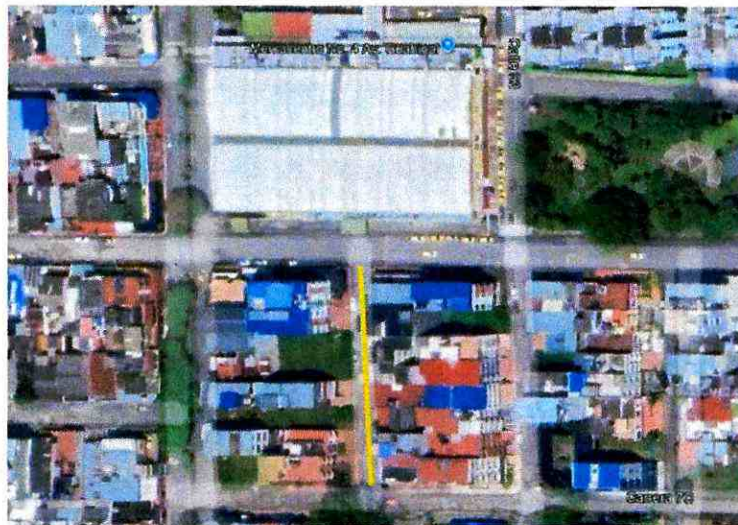
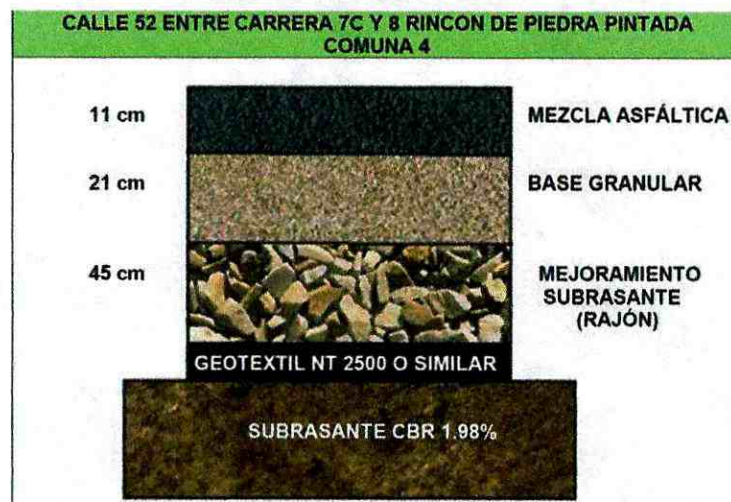
✓ **RINCON DE PIEDRA PINTADA**

Ubicado en la calle 52 entre cras 7c y 8 en el barrio Rincón de Piedra Pintada, la vía tiene una estructura de 45 cm de rajón, 21 cm de base y 11 cm de carpeta asfáltica. Esta vía tiene una longitud aproximada de 68 metros, y un ancho promedio de 6 metros para un área aproximada de 408 m2.

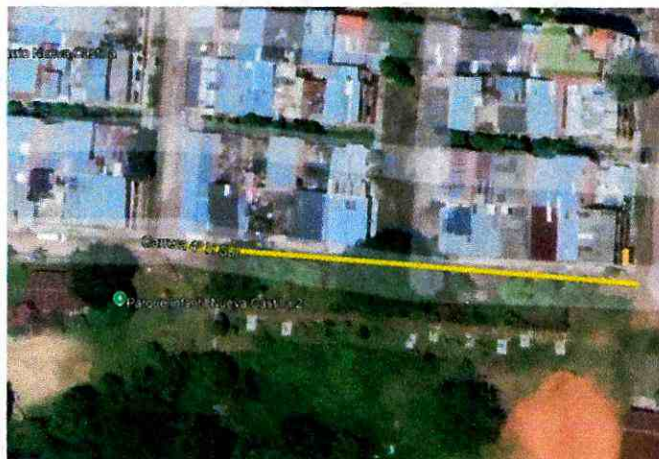
### ✓ NUEVA CASTILLA

Ubicada en la cra 4H sur entre calles 119 y 121 de la comuna 8, esta via tiene una estructura de 40 cm de rajón, 35 cm de base y 11 cm de asfalto. Tiene una longitud aproximada de 92 m y un ancho promedio de 5 m, para un área de 460 m2.

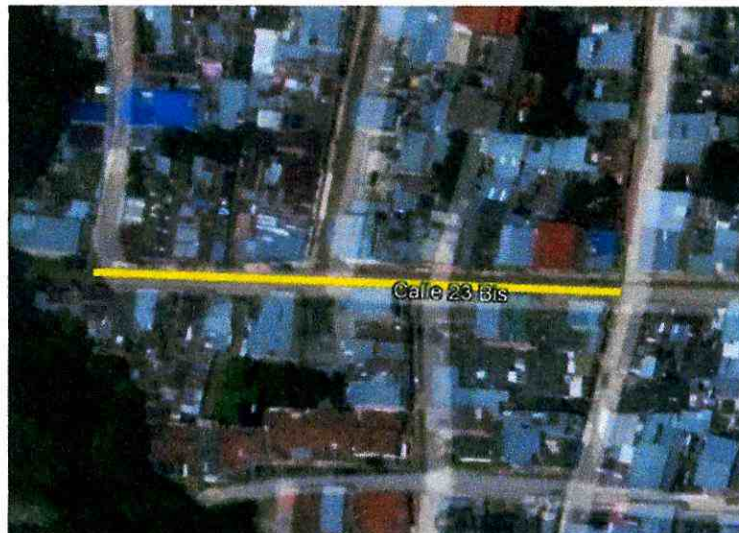
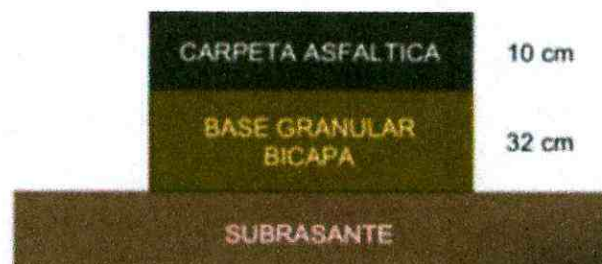
✓ **VILLA LUCES – CALLE 23B**

Ubicada en la calle 23B sur entre carreras 12 sur - 12ª sur - 13 sur y 14 sur, de la comuna 12, esta via tiene una estructura de 32 cm, de base y 10 cm de asfalto. Esta via tiene una longitud aproximada de 140 m, y un ancho promedio de 6.30, para un área aprox de 882 m2.

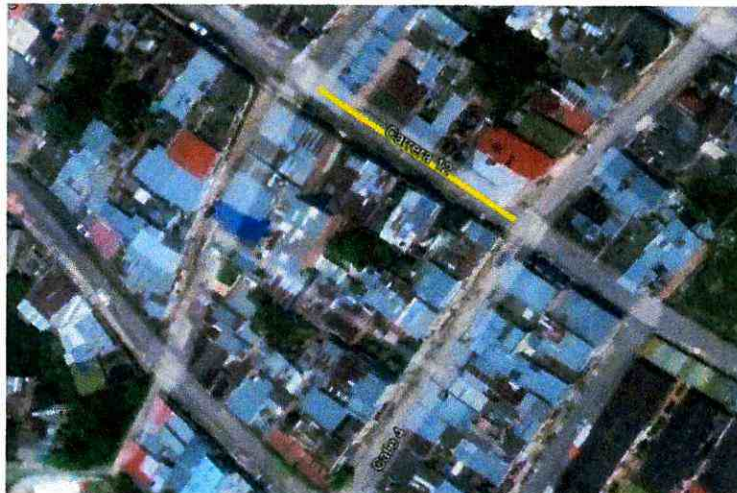
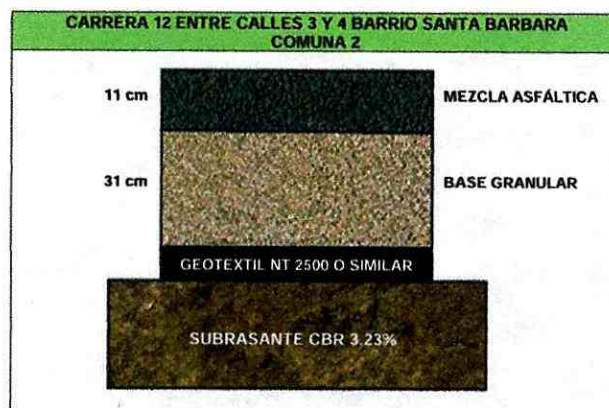
✓ **SANTA BARBARA CRA 12**

Ubicada en la Cra 12 entre calles 3 y 4 de la comuna 2. Esta vía tiene una estructura de 42 cm de espesor comprendidos en 31 cm de base y 11 cm de asfalto. La vía tiene una longitud aproximada de 66 m y un ancho promedio de 6.80 para un área aproximada de 448 m2.

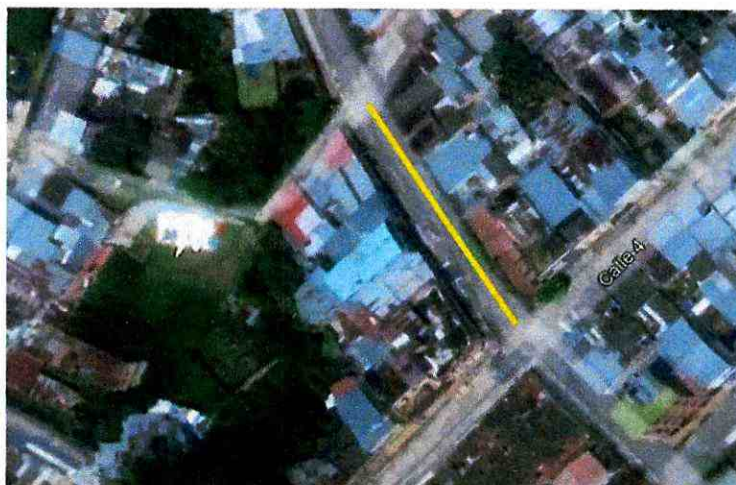
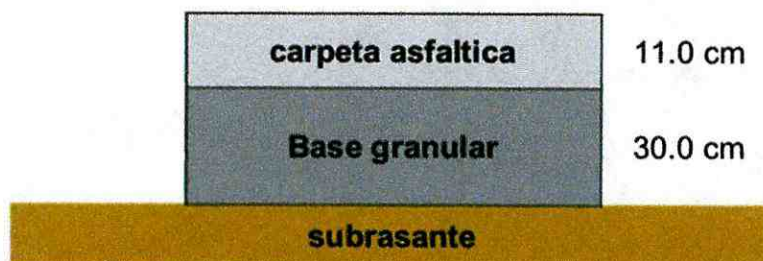
✓ **SANTA BARBARA CRA 11B**

Ubicada en la Cra 11B entre calles 3 y 4 de la comuna 2. Esta vía tiene una estructura de 41 cm de espesor comprendidos en 30 cm de base y 11 cm de asfalto. La vía tiene una longitud aproximada de 54 m y un ancho promedio de 10 m para un área aproximada de 540 m<sup>2</sup>.

- Se realiza nivelación inicial del tramo con el fin de verificar las cotas existentes del terreno natural y establecer los niveles de referencia para la ejecución de las actividades proyectadas.

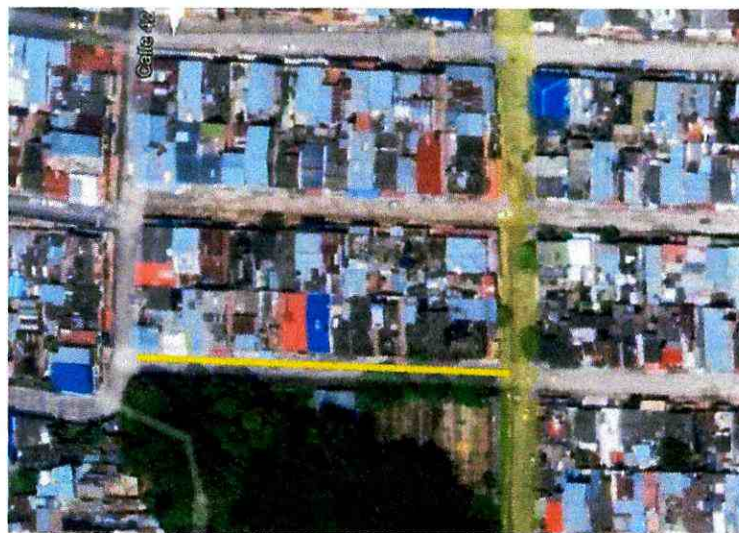
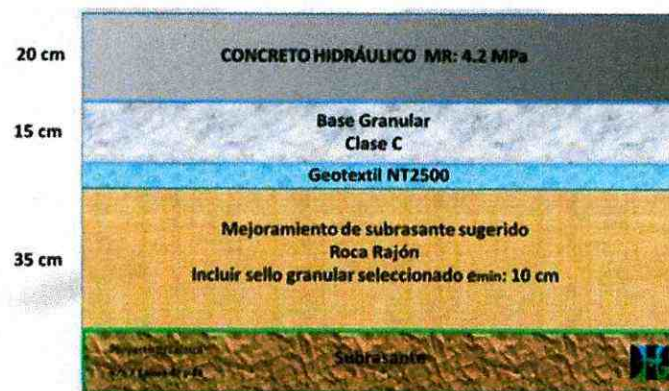
✓ **SAN CARLOS**

Ubicada en la Cra 7B bis entre calle 42 y 44 de la comuna 4. Esta vía tiene una estructura de 70 cm de espesor comprendidos en 35 cm de rajón, 15 cm de base y 20 cm de concreto. La vía tiene una longitud aproximada de 105 m y un ancho promedio de 8 m para un área aproximada de 840 m<sup>2</sup>. Inicialmente la vía presenta una longitud de 112 m en el documento técnico, solo se ejecutan 105 metros lineales debido a que los otros 7 metros están sujetos a cambios de redes de acueducto y alcantarillado.

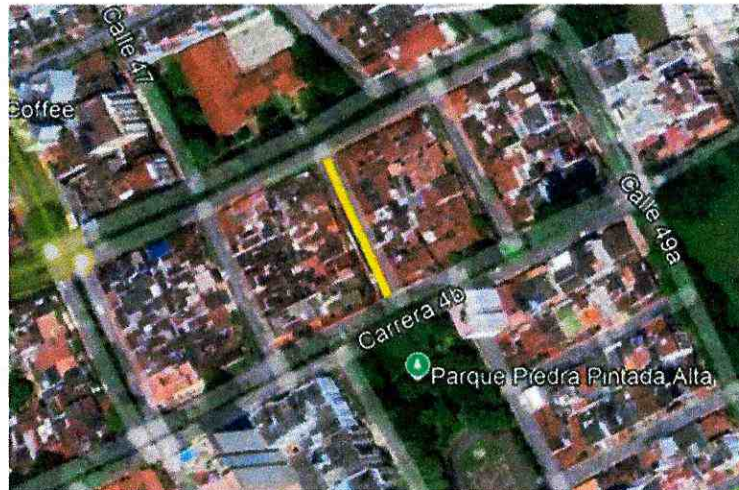
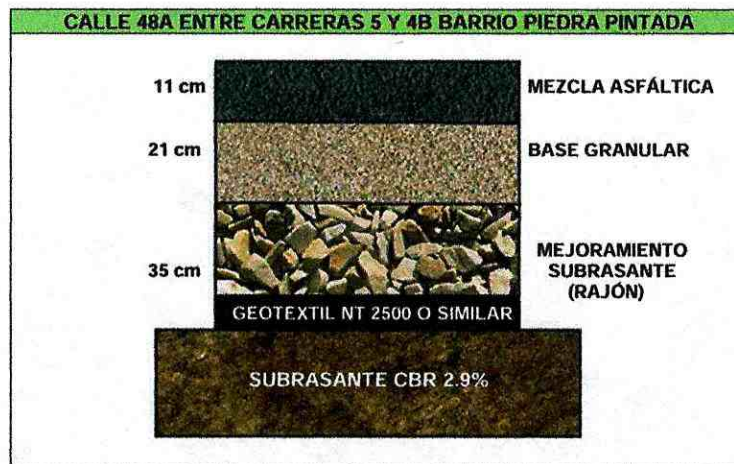
- Se realiza nivelación inicial del tramo con el fin de verificar las cotas existentes del terreno natural y establecer los niveles de referencia para la ejecución de las actividades proyectadas.
- Se continúa con las labores de cajeo de la estructura vial, realizando control y seguimiento topográfico permanente de profundidades, anchos y pendientes conforme a los diseños establecidos.

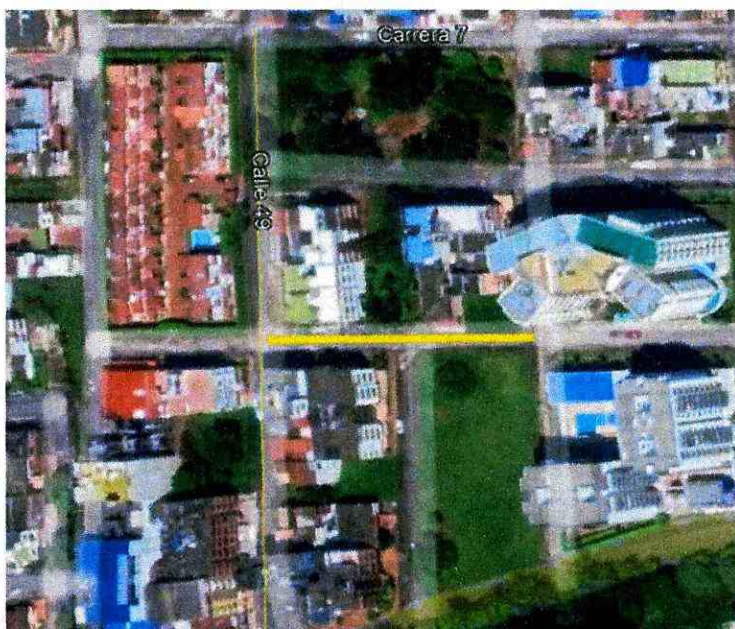
✓ **LIMONAR**

Ubicada en la carrera 6A entre calles 49 y 50. Esta vía tiene una estructura de 69 cm de espesor comprendidos en 35 cm de rajón, 23 cm de base y 11 cm de asfalto. La vía tiene una longitud aproximada de 70 m y un ancho promedio de 6 m para un área aproximada de 420 m<sup>2</sup>.

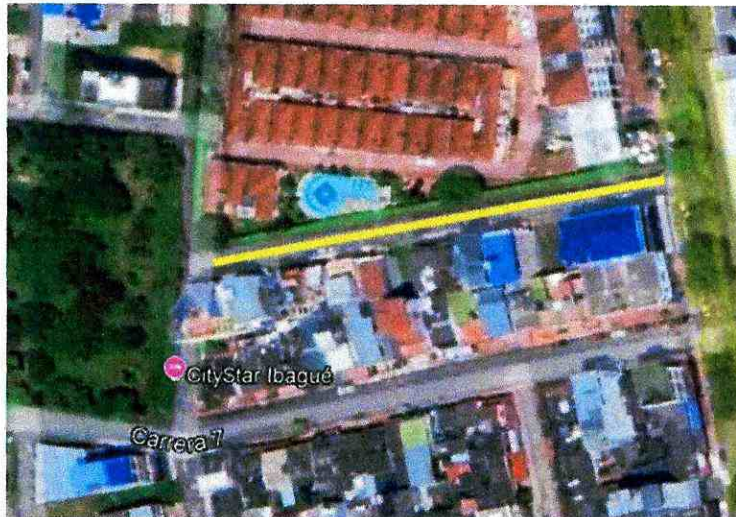
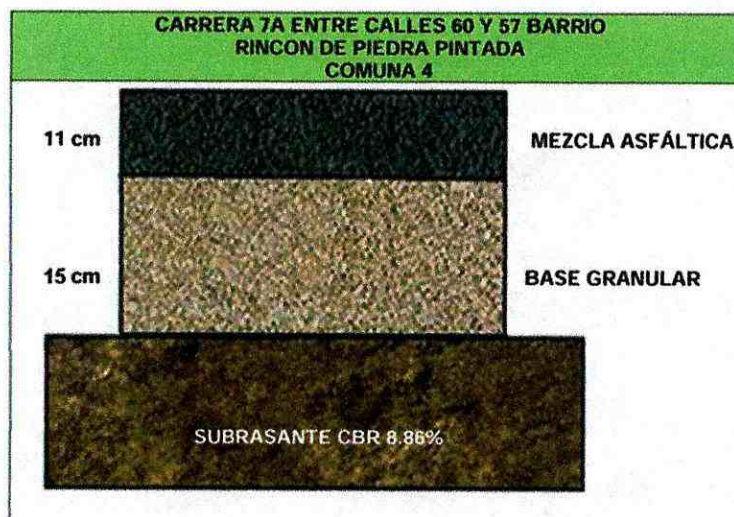
✓ **RINCON DE PIEDRA PINTADA (PAPA JOHN'S)**

Ubicada en la carrera 7A entre calles 57 y 60. Esta vía tiene una estructura de 26 cm de espesor comprendidos en 15 cm de base y 11 cm de asfalto. La vía tiene una longitud aproximada de 132 m y un ancho promedio de 6 m para un área aproximada de 792 m<sup>2</sup>.

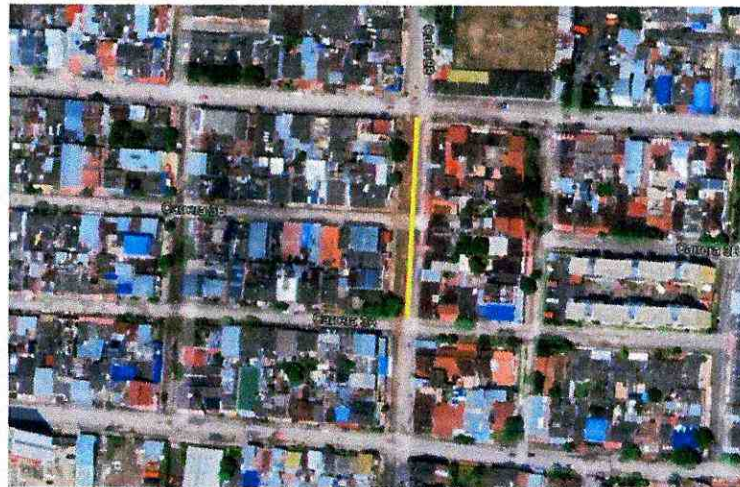
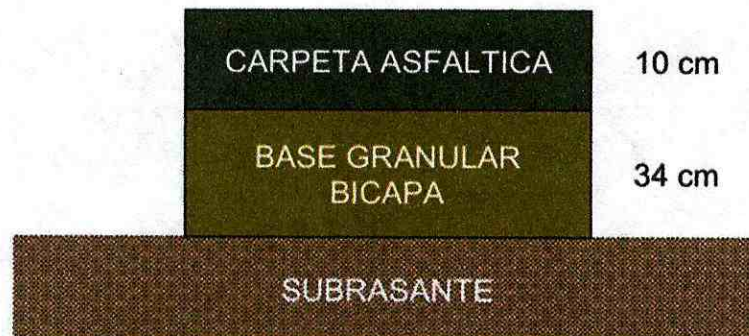
✓ **JARDIN 1**

Ubicada en la calle 8 entre carreras 4-3B-3A. Esta vía tiene una estructura de 44 cm de espesor comprendidos en 34 cm de base y 10 cm de asfalto. La vía tiene una longitud aproximada de 96 m y un ancho promedio de 10 m para un área aproximada de 960 m<sup>2</sup>.

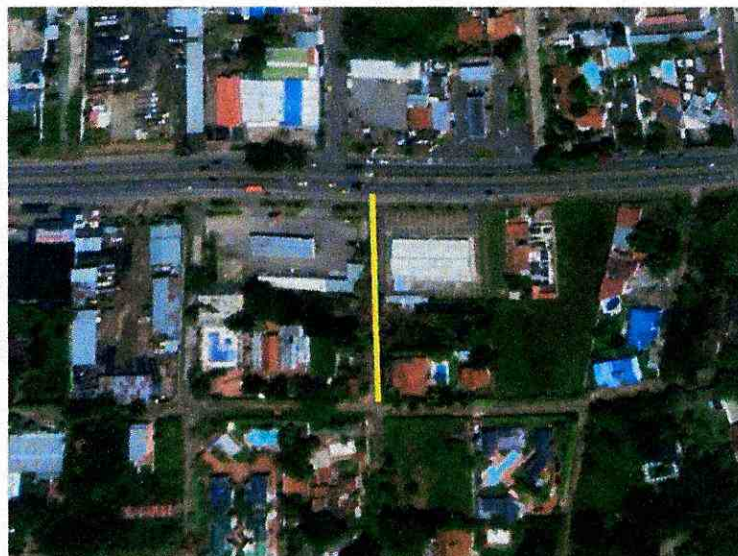
#### ✓ APARCO

Ubicada en la calle 115 entre avenida mirolindo y carrera 21 sur. Esta vía tiene una estructura de 35 cm de espesor comprendidos en 15 cm de base y 20 cm de concreto. La vía tiene una longitud aproximada de 100 m y un ancho promedio de 7 m para un área aproximada de 700 m2.

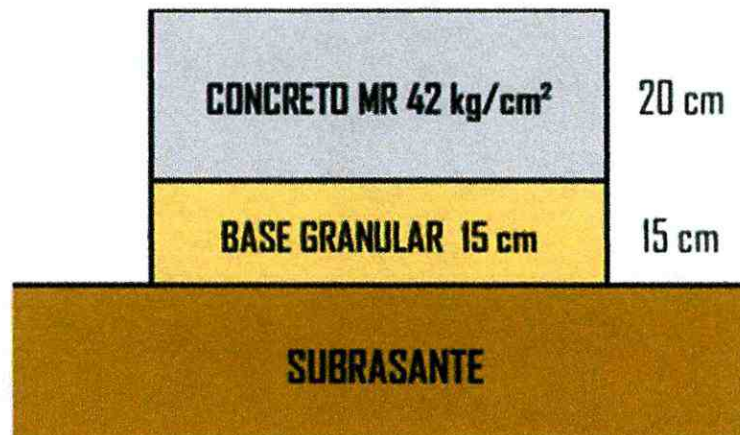
- Se realiza nivelación inicial del tramo con el fin de verificar las cotas existentes del terreno natural y establecer los niveles de referencia para la ejecución de las actividades proyectadas.

- Se continúa con las labores de cajeo de la estructura vial, realizando control y seguimiento topográfico permanente de profundidades, anchos y pendientes conforme a los diseños establecidos.

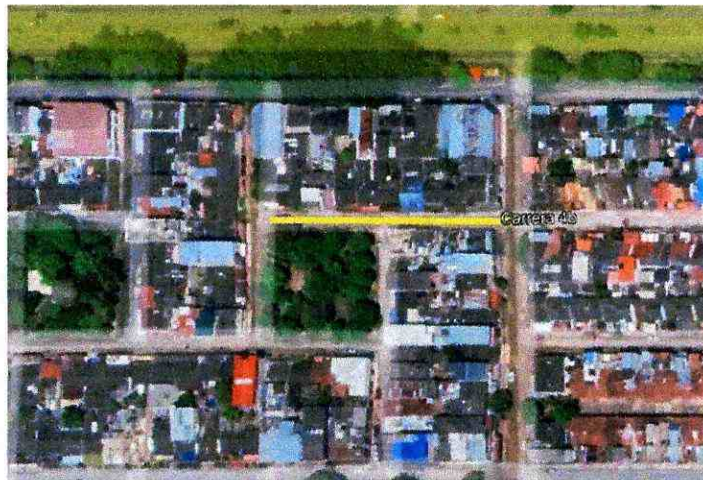
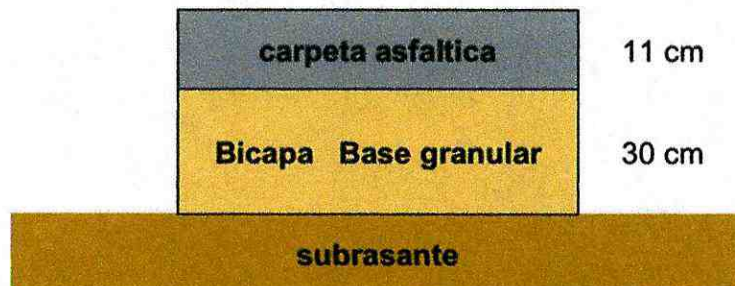
✓ **JORDAN 3 ETAPA**

Ubicada en la carrera 4B entre calles 74A y 76 o entre manzanas 32-36 y parque. Esta vía tiene una estructura de 41 cm de espesor comprendidos en 30 cm de base y 11 cm de asfalto. La vía tiene una longitud aproximada de 93 m y un ancho promedio de 6 m para un área aproximada de 558 m<sup>2</sup>.

- Se realiza nivelación inicial del tramo con el fin de verificar las cotas existentes del terreno natural y establecer los niveles de referencia para la ejecución de las actividades proyectadas.

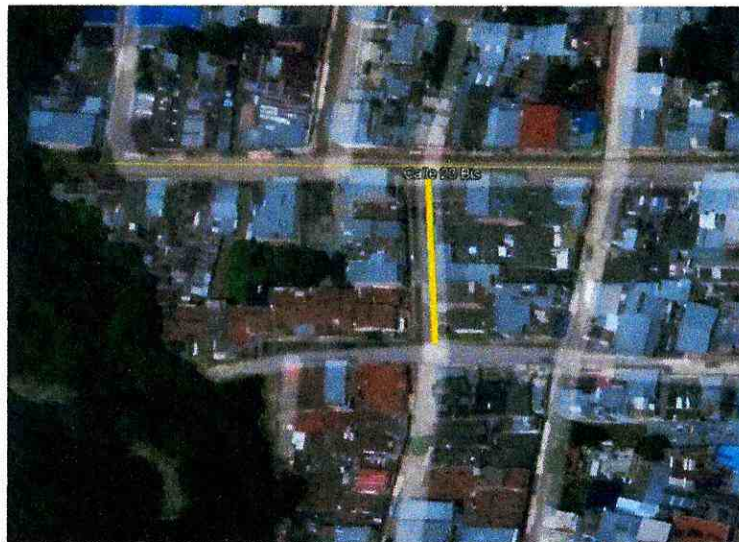
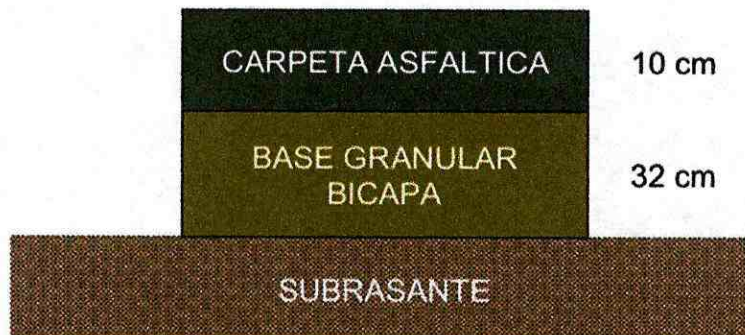
✓ **VILLA LUCES CRA 12A SUR**

Ubicada en la carrera 12A sur entre calles 23B y 23C. Esta vía tiene una estructura de 42 cm de espesor comprendidos en 32 cm de base y 10 cm de asfalto. La vía tiene una longitud aproximada de 45 m y un ancho promedio de 6 m para un área aproximada de 270 m<sup>2</sup>.

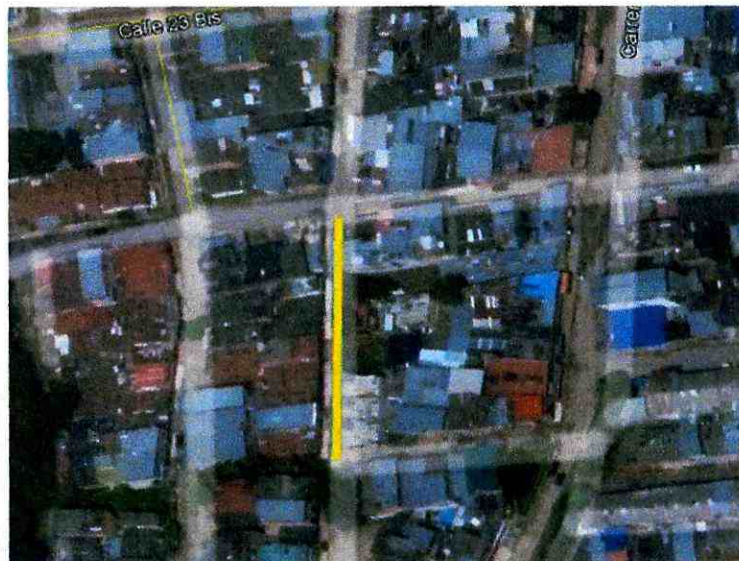
✓ **VILLA LUCES CRA 12 SUR**

Ubicada en la carrera 12 sur entre calles 23B y 24. Esta vía tiene una estructura de 35 cm de espesor comprendidos en 15 cm de base y 20 cm de concreto. La vía tiene una longitud aproximada de 66.5 m y un ancho promedio de 6 m para un área aproximada de 400 m<sup>2</sup>.

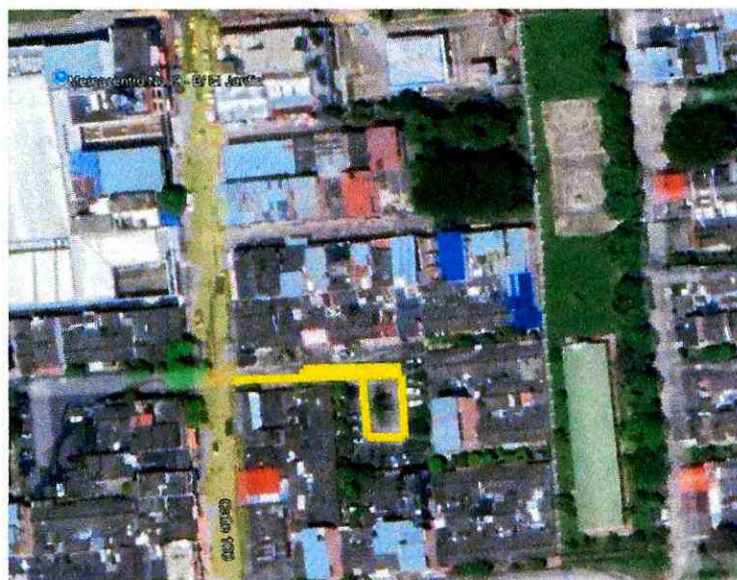
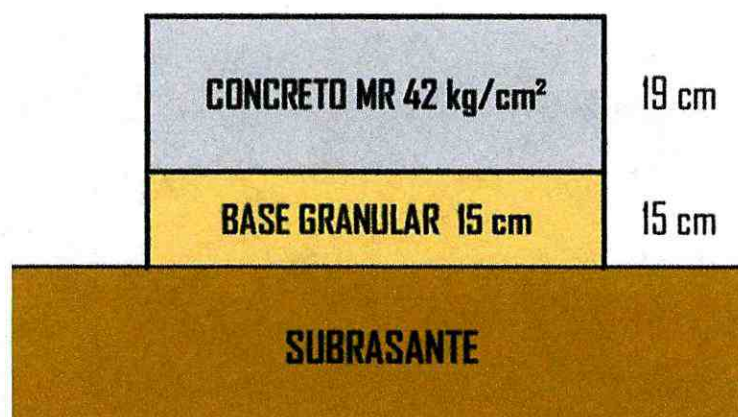
- Se realiza nivelación inicial del tramo con el fin de verificar las cotas existentes del terreno natural y establecer los niveles de referencia para la ejecución de las actividades proyectadas.
- Se continúa con las labores de cajeo de la estructura vial, realizando control y seguimiento topográfico permanente de profundidades, anchos y pendientes conforme a los diseños establecidos.

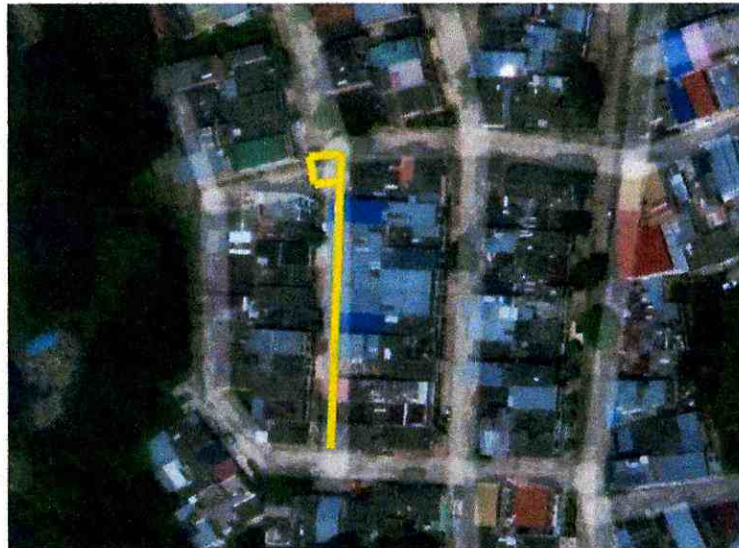
✓ **NOGALES**

Ubicada en la carrera 12A sur entre calles 24B y 25. Esta vía tiene una estructura de 51 cm de espesor comprendidos en mejoramiento en rajón de 15 cm, 15 cm de base y 21 cm de concreto. La vía tiene una longitud de 72 m, un ancho de 6.00 m, con un área aproximada de 432 m<sup>2</sup>.
