| PROCESO | | | | | |
|---|--|---|--|---|--|
| INFORME DE SUPERVISIÓN | | | | | |

### INFORME DE SUPERVISIÓN – CONTRATOS DE BIENES Y SERVICIOS CONTRATO NRO. CO1.PCCNTR.8720545de 2025

| <b>OBJETO</b> | CONTRATAR EL MANTENIMIENTO DE PLANTA DE TRATAMIENTO DE AGUAS RESIDUALES, BIODIGESTOR, MANTENIMIENTO DE BOMBAS, DRAGADO DE POZOS SÉPTICOS, TRAMPAS DE GRASA, CAJILLAS DE INSPECCIÓN Y EL MANTENIMIENTO PREVENTIVO SEMESTRAL DEL POZO SÉPTICO DEL CABP |

| MANTENIMIENTO PLANTA DE TRATAMIENTO AGUAS | | |
|---|---|---|
| | <b>INFORME FINAL CO1.PCCNTR.8720545 de 2025 CONTRATAR EL MANTENIMIENTO DE PLANTA DE TRATAMIENTO DE AGUAS RESIDUALES, BIODIGESTOR, MANTENIMIENTO DE BOMBAS, DRAGADO DE POZOS SÉPTICOS, TRAMPAS DE GRASA, CAJILLAS DE INSPECCIÓN Y EL MANTENIMIENTO PREVENTIVO SEMESTRAL DEL POZO SÉPTICO DEL CABP</b> | <b>Página 1 de 155</b> |

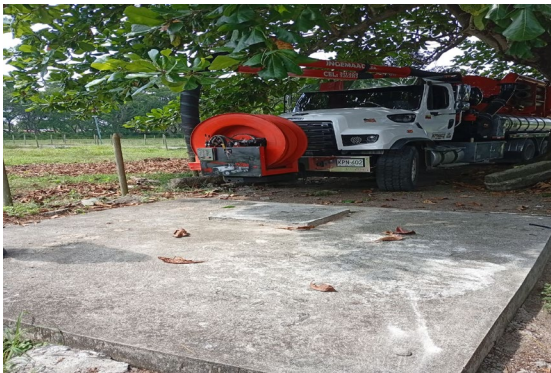
*Foto 1. Camión Vactor INGEMAAC KPN-602 posicionado en área de la PTAR*

Se empleó camión de succión tipo Vactor (INGEMAAC, placa KPN-602) para la extracción y disposición final de 150 m<sup>3</sup> de lodo de las cámaras de digestión anaeróbica de la PTAR, la limpieza de 4.300 ml de colectores de alcantarillado y el dragado de pozos sépticos. El lodo extraído fue digerido, deshidratado y estabilizado previo a su disposición final por gestor autorizado.

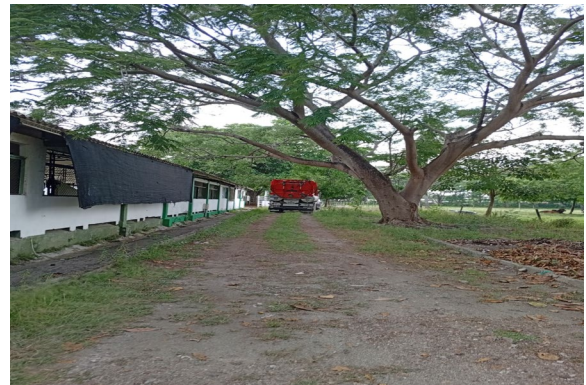
*Foto 2. Ingreso del equipo especializado a las instalaciones del CABP*

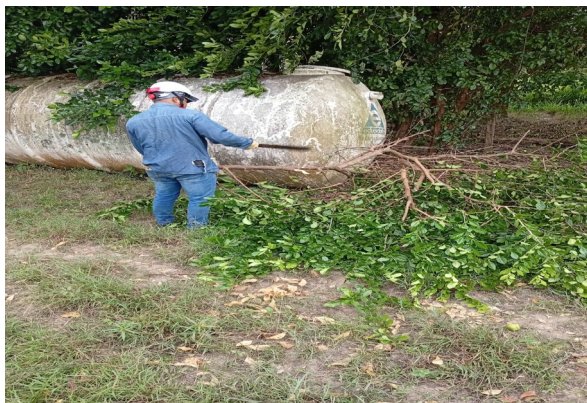
*Foto 3. Personal con casco y EPP durante poda en área del biodigester*

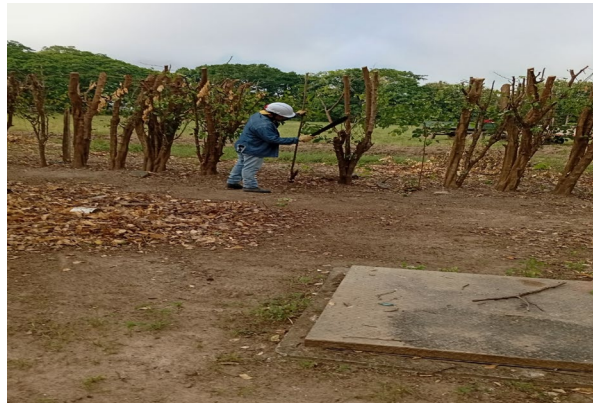
*Foto 4. Poda y control fitosanitario zona perimetral PTAR – cajillas de inspección*

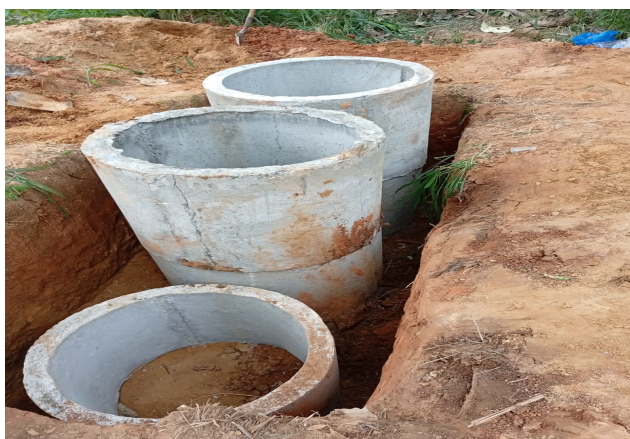
*Foto 5. Anillos de concreto prefabricado posicionados en excavación para pozo séptico*

Como parte del mantenimiento integral del sistema de saneamiento del CABP, se realizó la instalación de anillos de concreto prefabricado para la construcción y rehabilitación de pozos sépticos. Los anillos fueron ensamblados con mortero hidráulico impermeabilizante, garantizando la estanqueidad estructural requerida para el correcto funcionamiento del sistema de tratamiento.

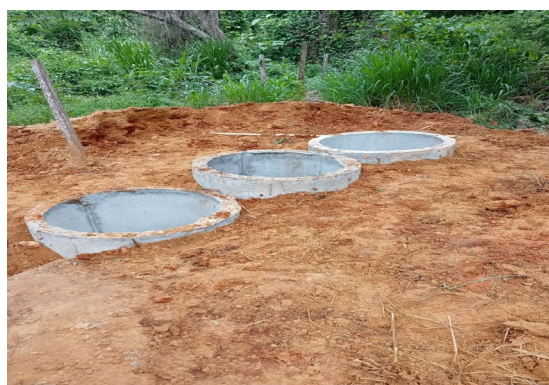
*Foto 6. Vista superior – apilamiento y ensamble de anillos en campo*

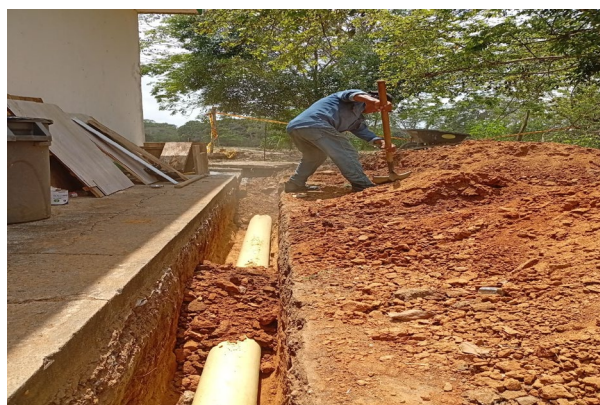
*Foto 7. Tendido de tubería PVC Ø 4" en zanja con verificación de nivel*

Ítem no previsto reconocido en Acta de Mayores y Menores Cantidades N° 01. Se instalaron ~50 m lineales de tubería PVC sanitaria Ø 4" (RDE-41) desde la unidad porcina hasta el biodigestor, incluyendo excavación de zanja (~50 m × 0,60 m × 0,80 m), tendido de tubería PAVCO con verificación topográfica de pendiente mínima (1%) mediante nivel, ensamble de accesorios (codos 45°, yees), prueba hidráulica de presión y relleno compactado en capas con material seleccionado.

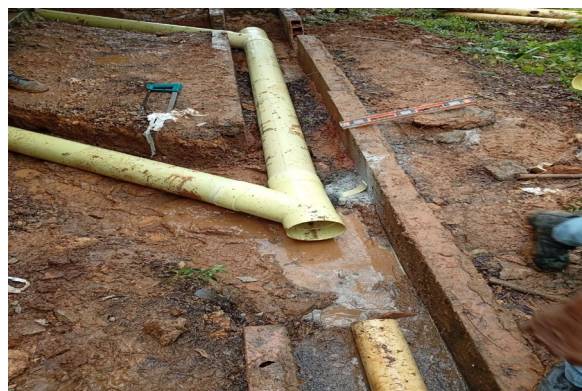
*Foto 8. Ensamble de accesorios y ramal de descarga hacia el biodigestor*

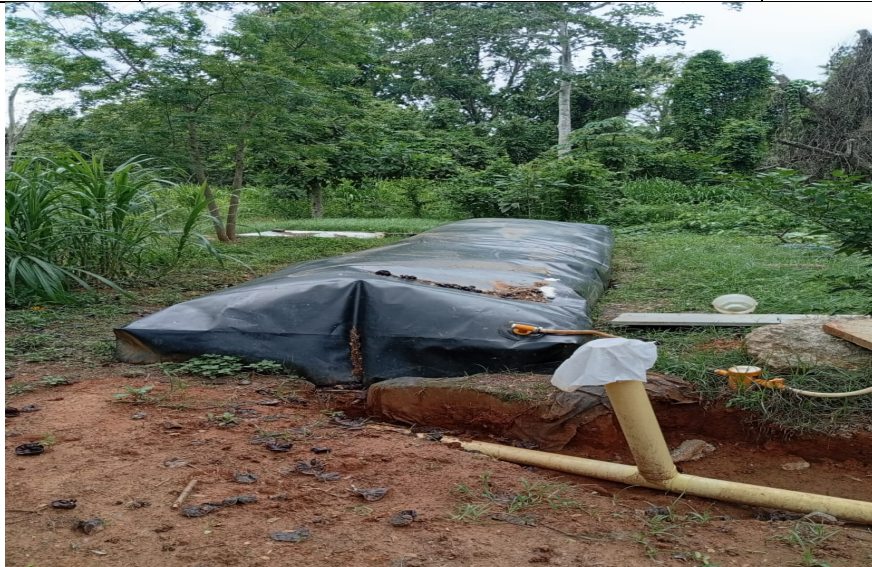
*Foto 9. Biodigestor tipo bolsa con conexión hidráulica desde unidad porcina instalada y operativa*

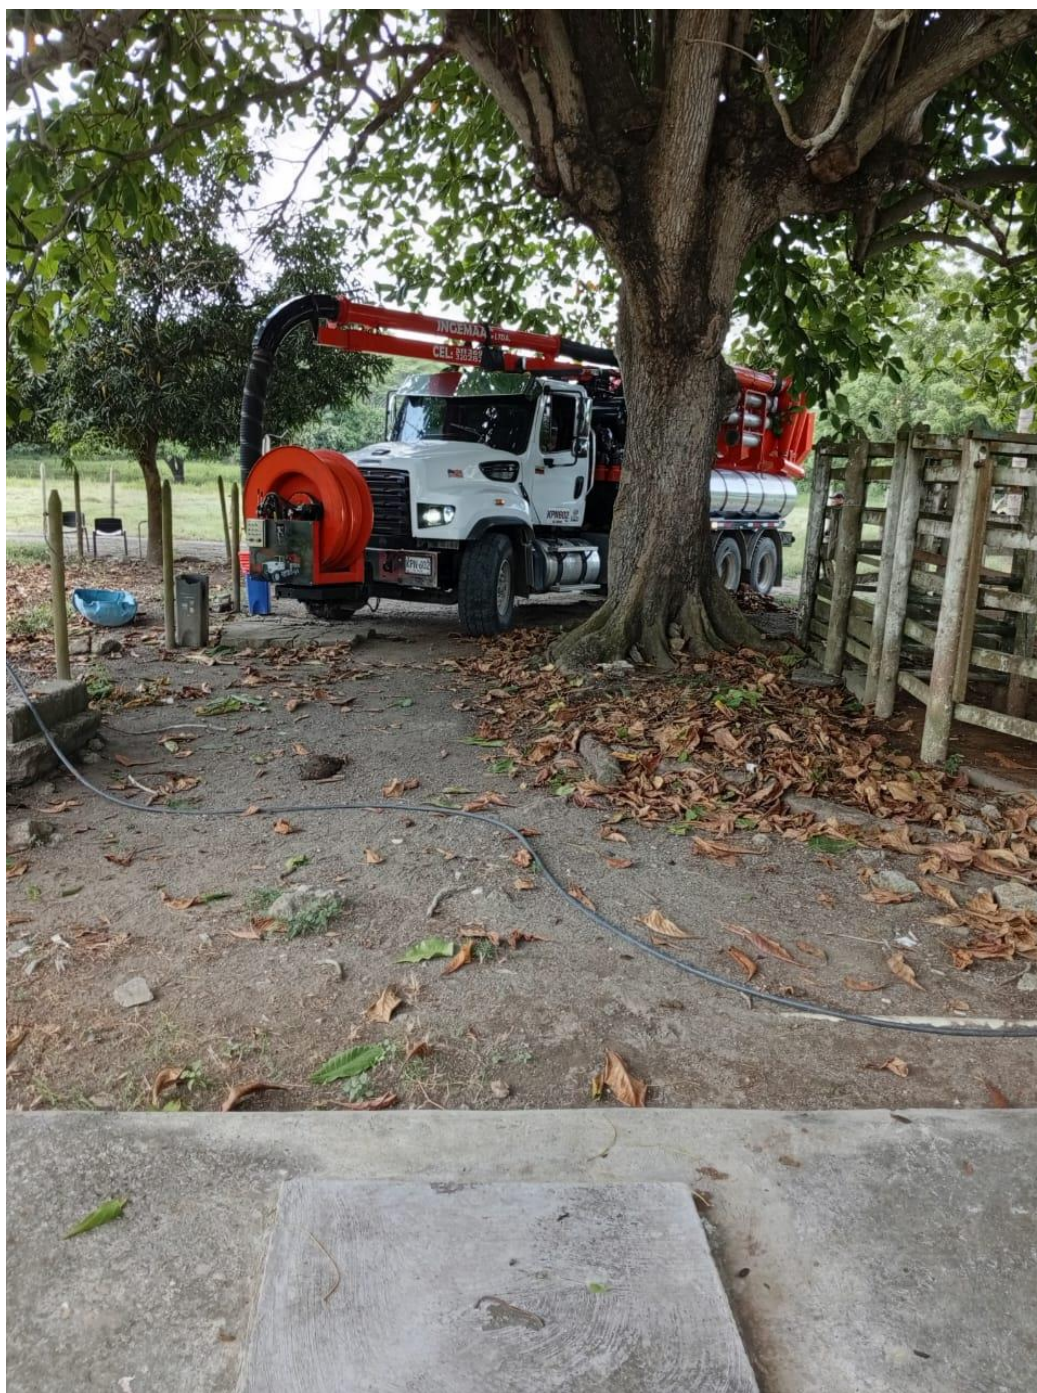
#### Fotografía 1

**Fotografía 1. Ingreso y posicionamiento de camión de succión tipo Vector en área de intervención.**

Evidencia de control operativo para el desarrollo de actividades de limpieza y succión en el área intervenida, asociada a la adopción de medidas de prevención y control de riesgos laborales durante el transporte, ingreso y operación de equipos especializados.

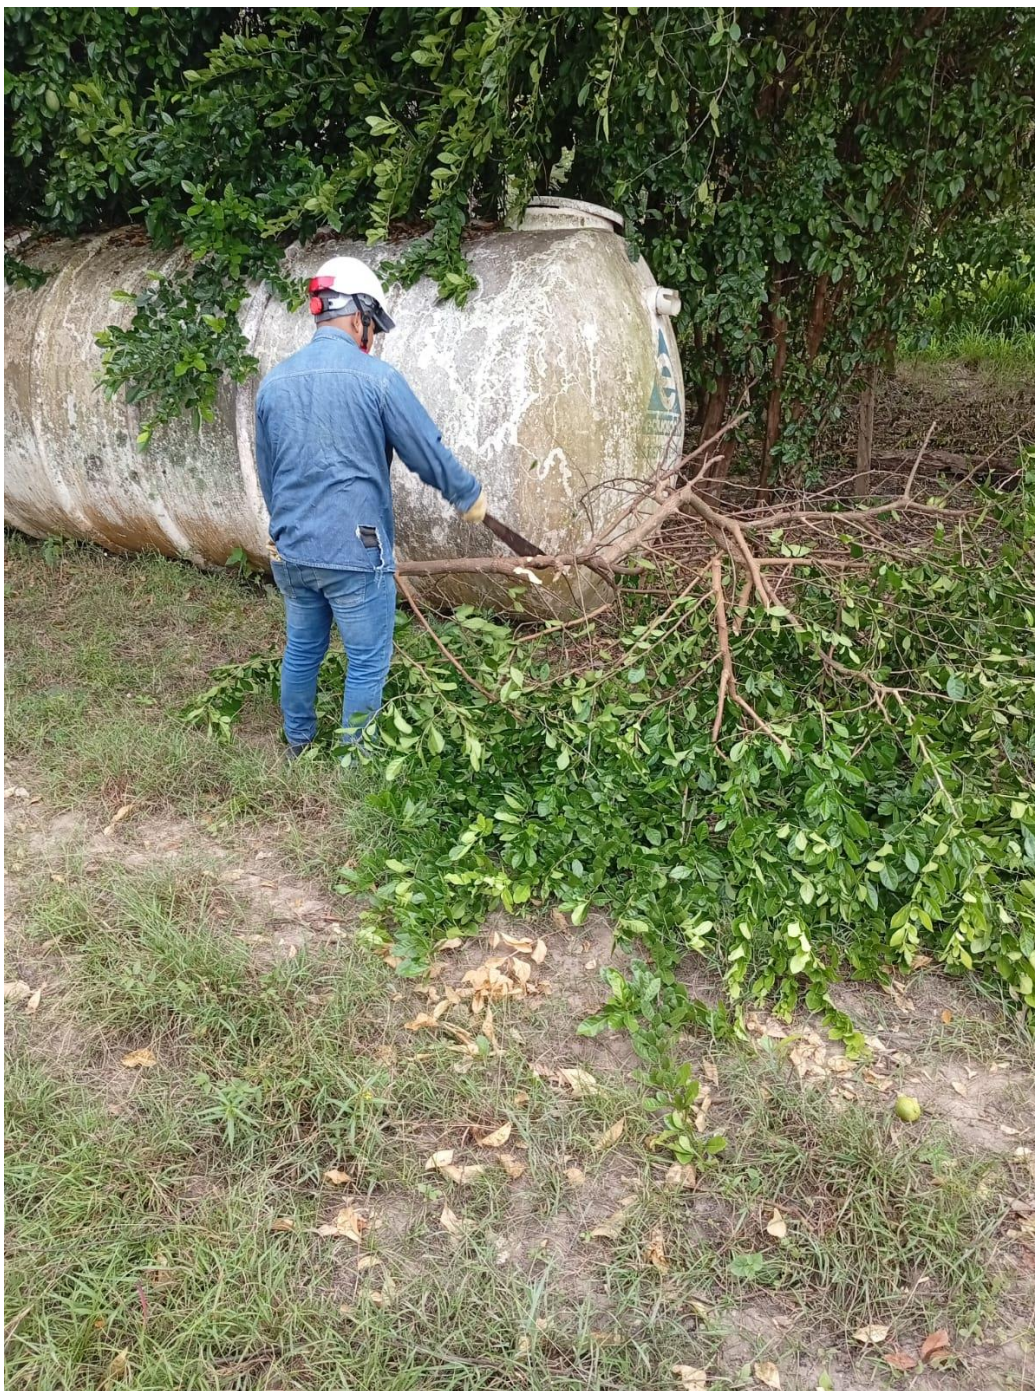
## Fotografía 2

**Fotografía 2. Personal operativo ejecutando labores de poda y mantenimiento en zona adyacente a estructura del sistema de saneamiento.**

Se evidencia uso de elementos de protección personal, ejecución de tarea con herramienta manual y aplicación de procedimientos seguros de trabajo en labores de mantenimiento de zonas verdes y control de riesgos locativos alrededor de la infraestructura intervenida.

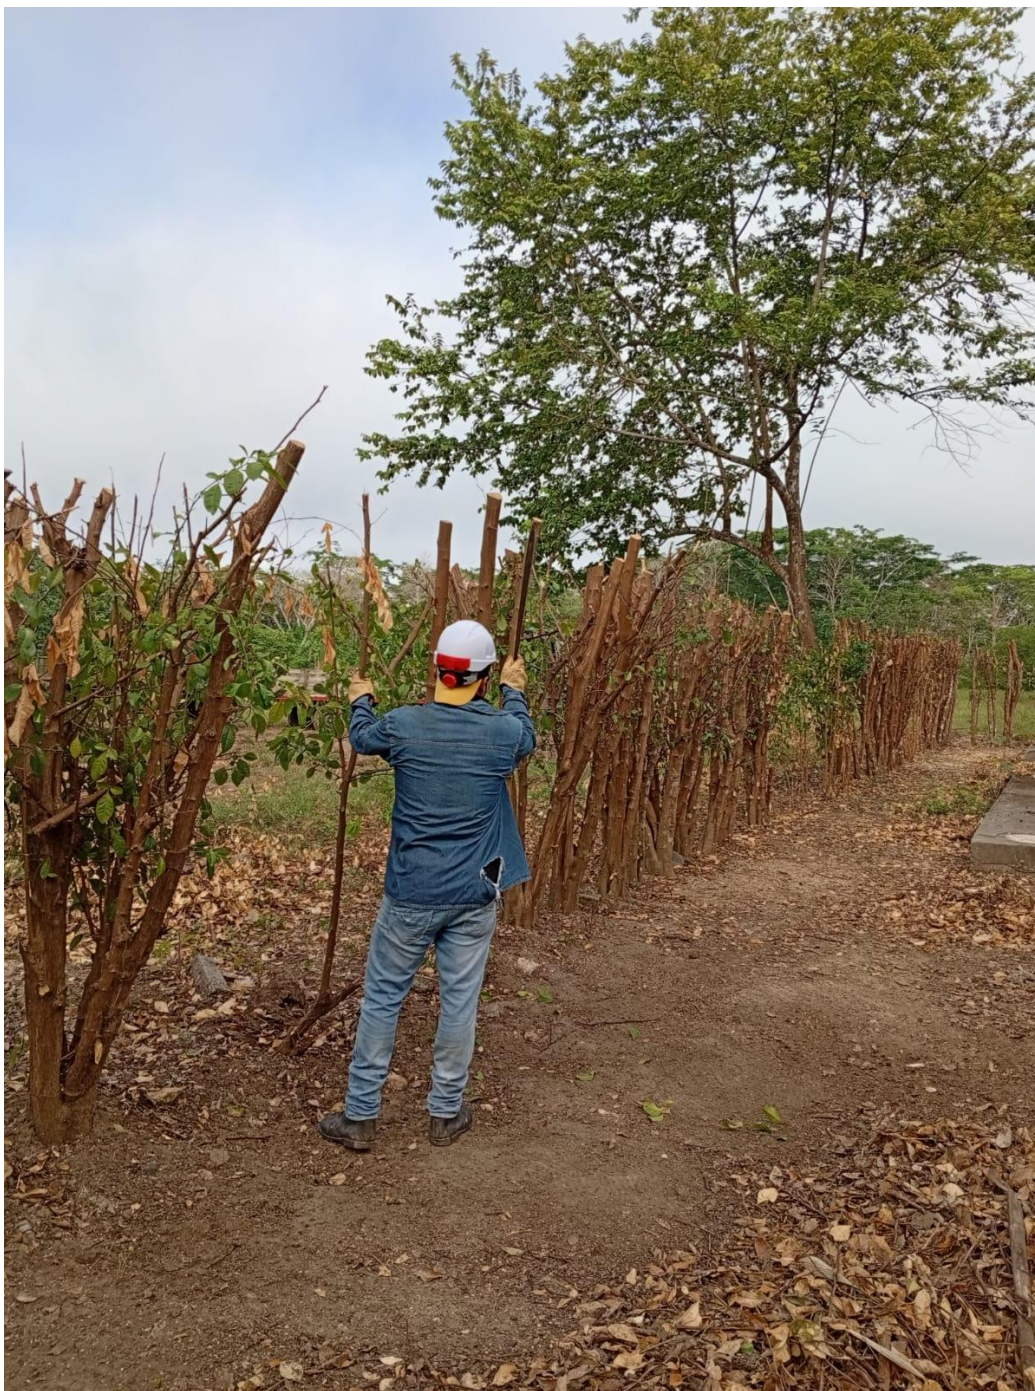
**Fotografía 3**

**Fotografía 3. Personal operativo realizando intervención de mantenimiento y despeje en cerramiento perimetral.**

Se observa el uso de casco y demás EPP visibles, así como la ejecución controlada de la actividad en campo, lo cual constituye evidencia fotográfica de prevención de riesgos laborales, orden operacional y cumplimiento de lineamientos de SST durante la permanencia en instalaciones del SENA.

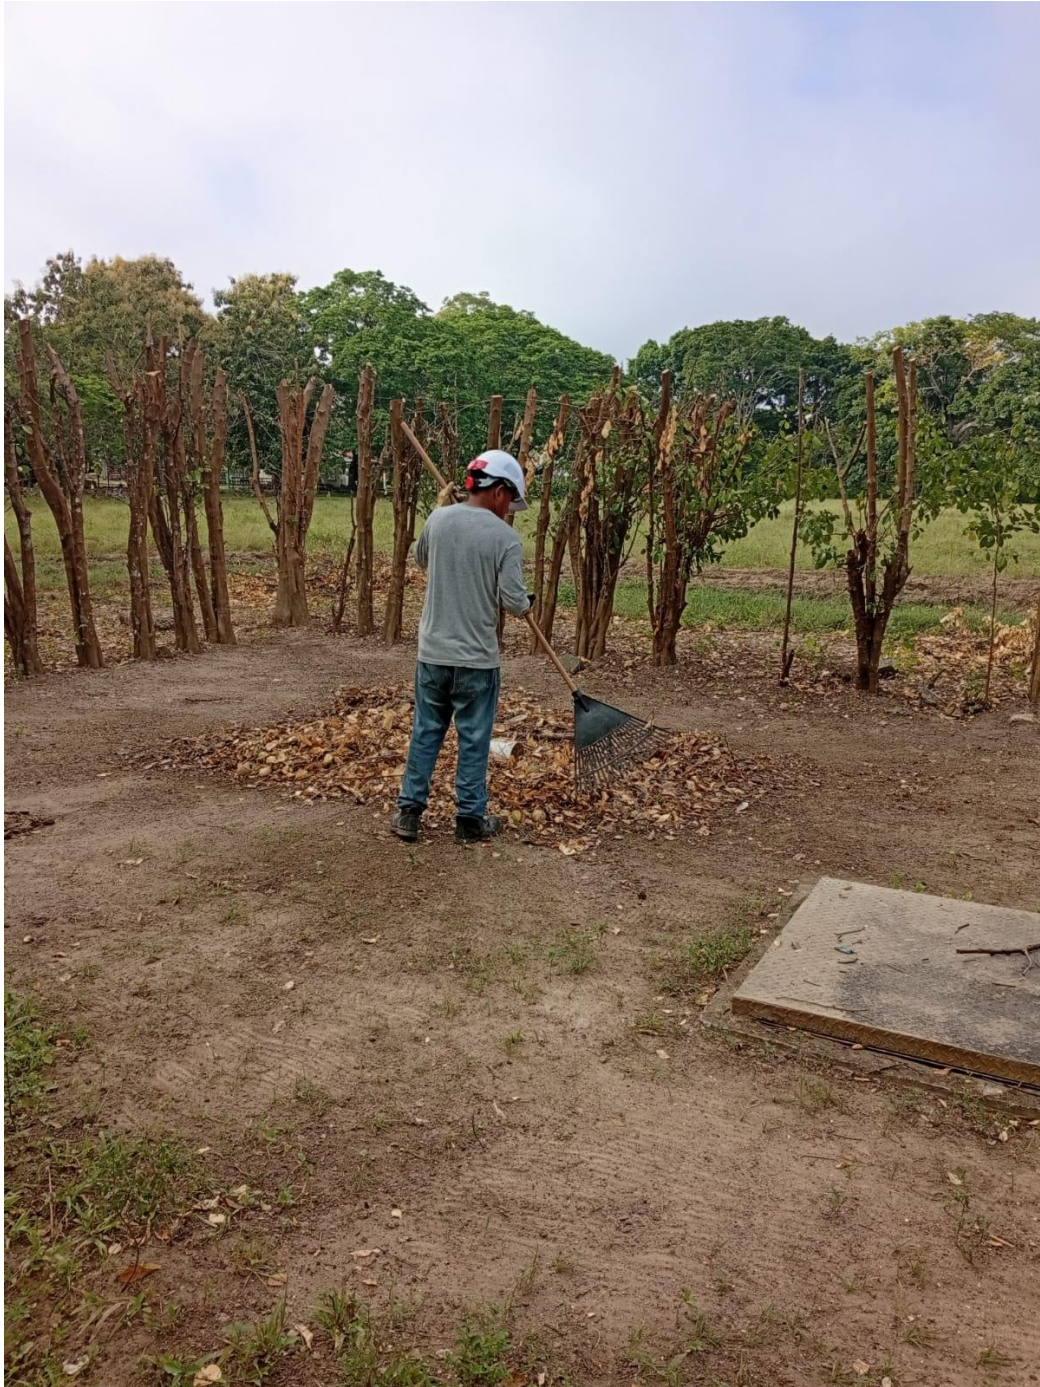
**Fotografía 4**

**Fotografía 4. Personal operativo efectuando actividades de orden y aseo posteriores al mantenimiento.**

La imagen evidencia una práctica de trabajo seguro orientada al orden y aseo del área intervenida, reducción de riesgos locativos y mantenimiento de condiciones adecuadas de seguridad, complementada con el uso de EPP durante la actividad de campo.
