DATOS GENERALES

FECHA DE VISITA	24 DE ABRIL DE 2026	No.PRELIMINAR	2025544490100380E
OBJETO DE LA VISITA	VERIFICACIÓN PERTURBACIÓN	No.ACTUACIÓN ADMINISTRATIVA	
DIRECCIÓN DEL INMUEBLE	CARRERA 12 ESTE # 46 - 36 SUR		
NOMBRE PERSONA QUE LO ATIENDE	CECILIA CORDON	No.IDENTIFICACIÓN	52.618.119 DE BOGOTÁ
NOMBRE PROPIETARIO DEL INMUEBLE	CECILIA CORDON	No.IDENTIFICACIÓN	52.618.119 DE BOGOTÁ

REGISTRO FOTOGRÁFICO

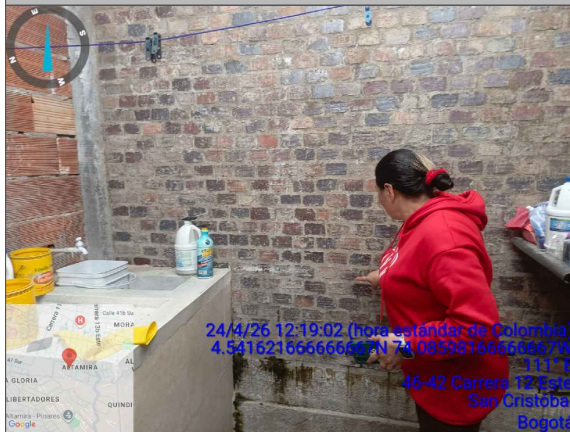
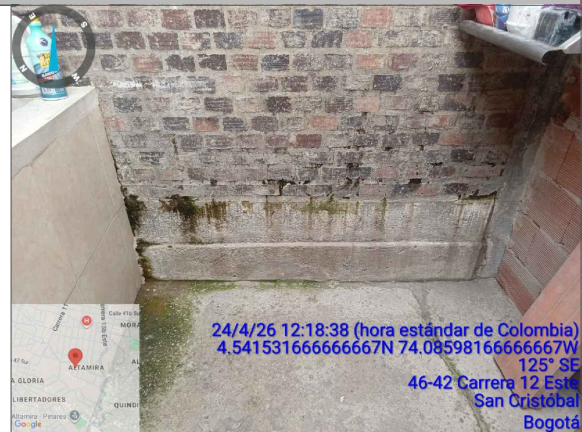
HUMEDADES AL INTERIOR PREDIO

Durante la visita técnica se evidenció las marcas dejadas en el muro de mampostería de la escorrentía de agua, por otro lado también se evidencia crecimiento de lama y malos olores, no obstante la querellante me mostró un video con fecha del 20 de abril de 2026 donde literalmente se ve agua a chorros saliendo del muro, por lo que con total certeza se comprobó que la perturbación existe, de tal forma que nos dirigimos al predio causante de la perturbación, y a pesar de que timbramos por mas de 10 minutos no obtuvimos respuesta alguna, por lo que se recomienda al señor inspector de policía citar a audiencia a ambas partes, para llegar a aun acuerdo que culmine con el fin de la perturbación mencionada anteriormente.

DURANTE LA VISITA TÉCNICA SE LOGRA COMPROBAR QUE LA PERTURBACIÓN A LA POSESIÓN EXISTE, Y ES CAUSADA POR EL PREDIO COLINDANTE A NIVEL POSTERIOR.

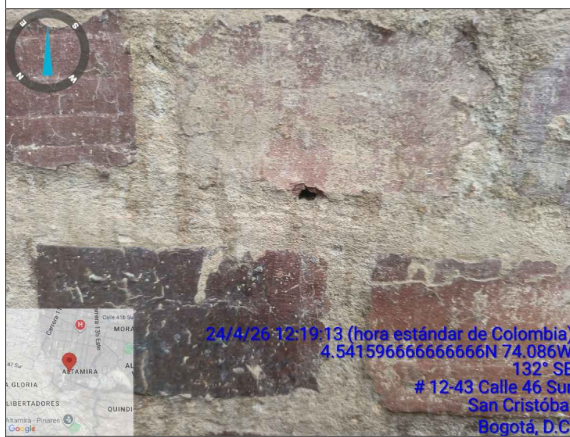
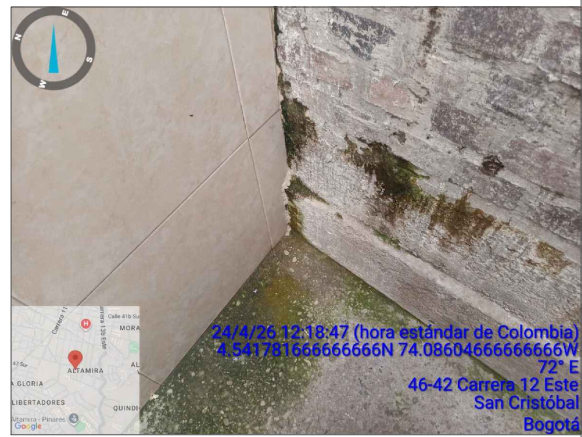
HUECO SALIDA AGUA

A lo que se obtuvo como respuesta que cada vez que llueve fuerte literalmente el agua brota de la pared del patio que colinda según la querellante con un baño del predio posterior que responde a la dirección (CARRERA 12A ESTE # 46 - 17 SUR), propiedad del señor José Rodríguez.
