OBJETO DEL CONTRATO PRESTAR SERVICIOS PROFESIONALES COMO INGENIERO CIVIL EN LA OFICINA DEL MEDIO AMBIENTE Y GESTION DEL RIESGO DEL MUNICIPIO DE PIEDECUESTA

ASUNTO: INFORME DE CUMPLIMIENTO DE OBLIGACIONES CONTRACTUALES CONTRATO DE PRESTACION DE SERVICIOS.

MUNICIPIO DE PIEDECUESTA	INFORME DE SUPERVISIÓN CONTRACTUAL	Código:F-GA-039
		Versión: 5.0
		Página 1 de 1

INFORME DE SUPERVISION N° 4

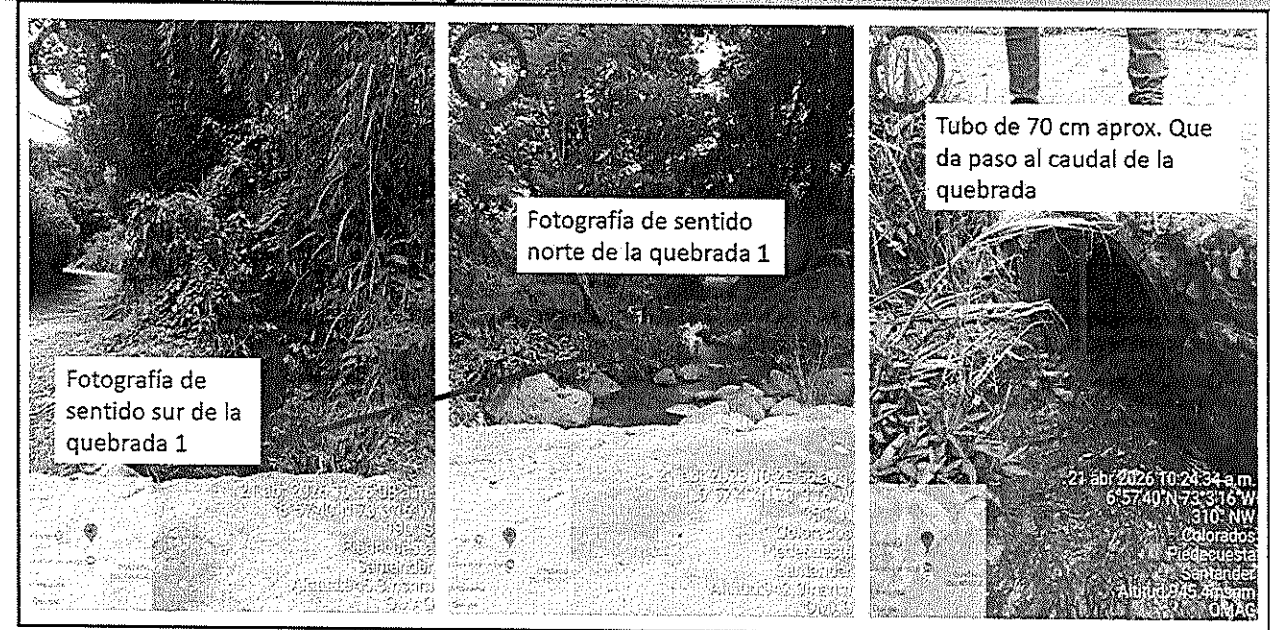
Imagen 2 – Paso de Quebrada contigua, vereda Guamo.

Se manifiesta que en temporadas de lluvias la turbidez aumenta su caudal de forma en que se desborde y cause el no paso de vehiculos

- El tramo recorrido en la vereda guamo medio del Municipio de Piedecuesta, evidencia condiciones propias del desgaste normal de una vía terciaria en afirmado.
- Las condiciones observadas no impiden actualmente la transitabilidad; sin embargo, reflejan la necesidad de realizar actividades mediante la intervención con equipos de maquinaria amarilla, con el fin de conservar la funcionalidad de la vía terciaria del Municipio, y evitar que el deterioro superficial aumente exponencialmente.
- Se sugiere analizar la posibilidad de la inclusión de la vía rural de la Vereda guamo medio del Municipio de Piedecuesta, dentro de la programación de las intervenciones viales con equipos de maquinaria amarilla, conforme a la disponibilidad operativa y al orden cronológico de las solicitudes y/o peticiones allegadas a esta unidad gestora.

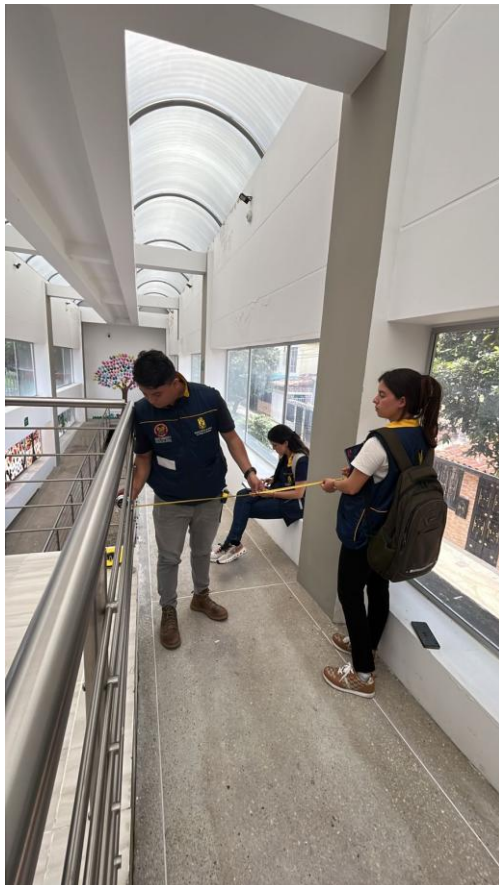
Anexo: 8
Toma de medidas para el
mejoramiento del centro vida el
norte en el barrio Paisandu.
