### ANEXO 1 ANEXO TÉCNICO INTERVENTORÍA

#### INTERVENTORIA TÉCNICA, ADMINISTRATIVA, FINANCIERA, JURIDICA, CONTABLE Y AMBIENTAL AL CONTRATO DE OBRA CUYO OBJETO ES MANTENIMIENTO DEL PASO NACIONAL TUNJA, INCLUYENDO FRESADO, REHABILITACIÓN Y COLOCACIÓN DE SOBRECARPETA EN EL TRAMO COMPRENDIDO ENTRE LA GLORIETA NORTE Y EL EMPALME CON LA VÍA NACIONAL 6209 TUNJA - BARBOSA.

##### 1. DESCRIPCIÓN GENERAL DEL PROYECTO A REALIZAR LA INTERVENTORÍA

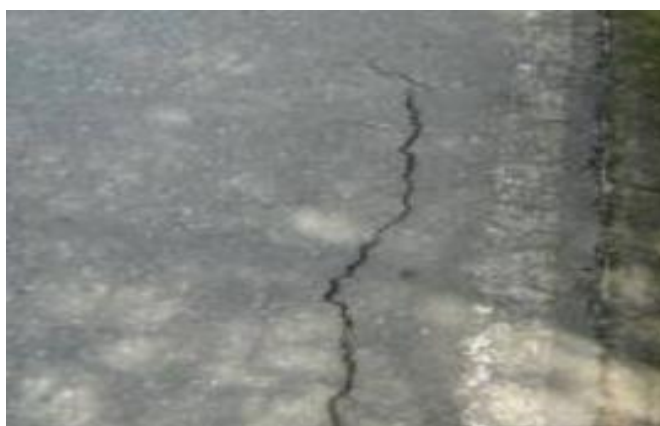
Fig. 1 Fisuras en media luna (Pavimento Flexible)

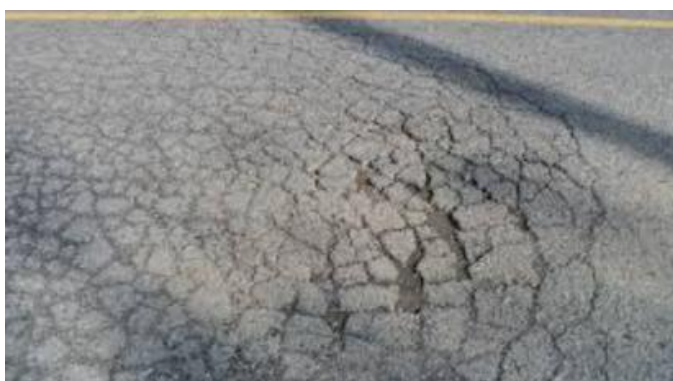
Fig. 2 Piel de Cocodrilo (Pavimento Flexible)

#### Piel de cocodrilo (PC)

Corresponde a una serie de fisuras interconectadas con patrones irregulares, generalmente localizadas en zonas sujetas a repeticiones de carga. La fisuración tiende a iniciarse en el fondo de las capas asfálticas, donde los esfuerzos de tracción son mayores bajo la acción de las cargas. Las fisuras se propagan a la superficie inicialmente como una o más fisuras longitudinales paralelas. Ante la repetición de cargas de tránsito, las fisuras se propagan formando piezas angulares que desarrollan un modelo parecido a la piel de un cocodrilo. Tales piezas tienen por lo general un diámetro promedio menor que 30 cm.

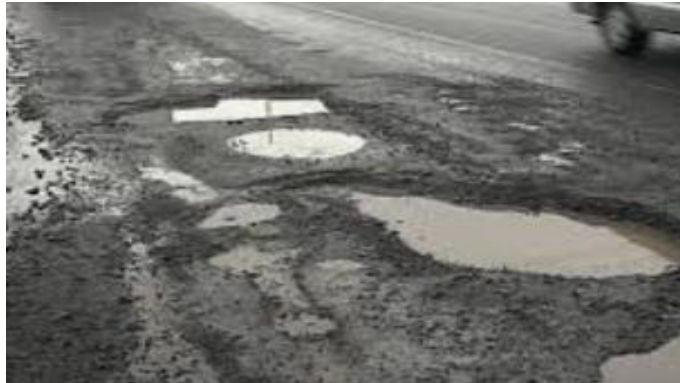
Fig. 3 Baches (Pavimento Flexible)

### **Baches (BCH)**

Desintegración total de la carpeta asfáltica que deja expuestos los materiales granulares lo cual lleva al aumento del área afectada y al aumento de la profundidad debido a la acción del tránsito. Dentro de este tipo de deterioro se encuentran los ojos de pescado que corresponden a baches de forma redondeada y profundidad variable, con bordes bien definidos que resultan de una deficiencia localizada en las capas estructurales.

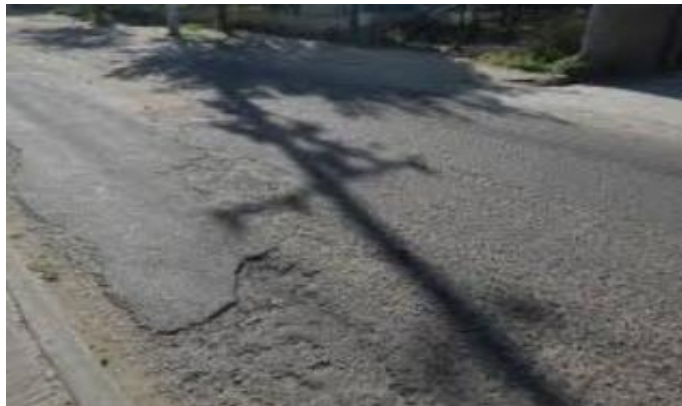
Fig. 4 Perdida de agregado (Pavimento Flexible)

Conocida también como desintegración, corresponde a la disgregación superficial de la capa de rodadura debido a una pérdida gradual de agregados, haciendo la superficie más rugosa y exponiendo de manera progresiva los materiales a la acción del tránsito y los agentes climáticos. Este tipo de daño es común en tratamientos superficiales, caso en el que pueden aparecer estrías en la dirección del riego y debe ser reportado como surcos (ver subsección 1.4.6).
