**INFORME DE ACTIVIDADES N°01  
CORRESPONDIENTE AL PERIODO DE ABRIL DE 2026**

| <b>Objeto:</b> | PRESTACIÓN DE SERVICIOS DE MANTENIMIENTO PREVENTIVO Y CORRECTIVO (INCLUIDO REPUESTOS) PARA EL DIGITALIZADOR DE IMÁGENES Y EL EQUIPO DE RAYOS X DIGITAL DEL SERVICIO DE APOYO DIAGNOSTICO DE LA E.S.E HOSPITAL DEPARTAMENTAL UNIVERSITARIO DEL QUINDIO SAN JUAN DE DIOS. |

**NUMERO:** RE1038

NUMERO: RE1039

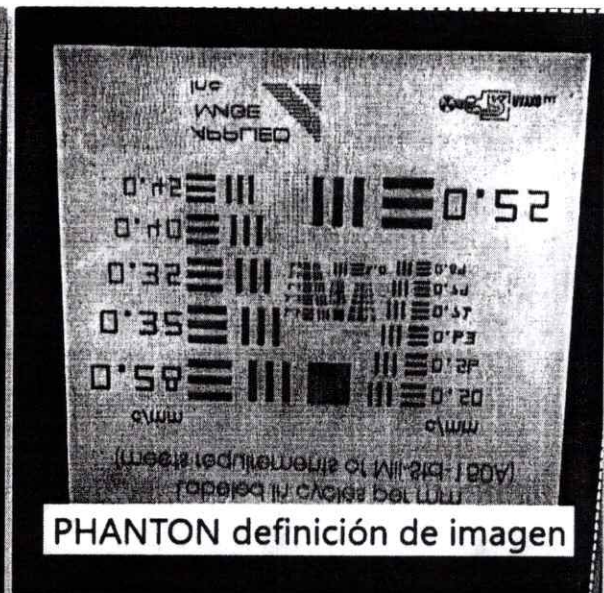
PHANTON definición de imagen

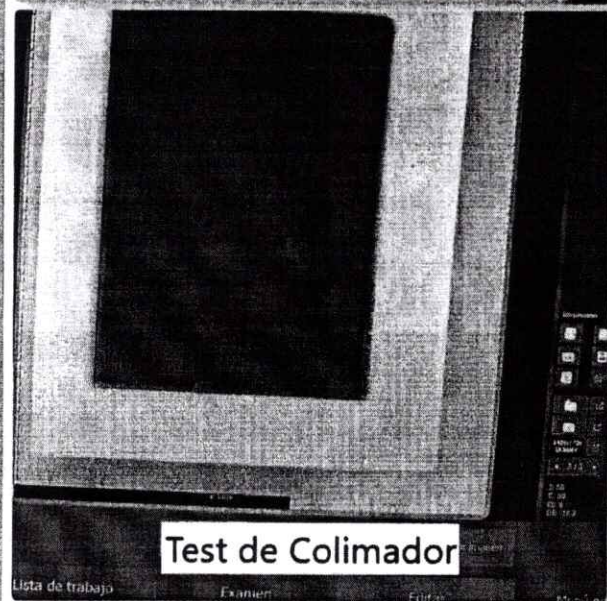
Test de Colimador

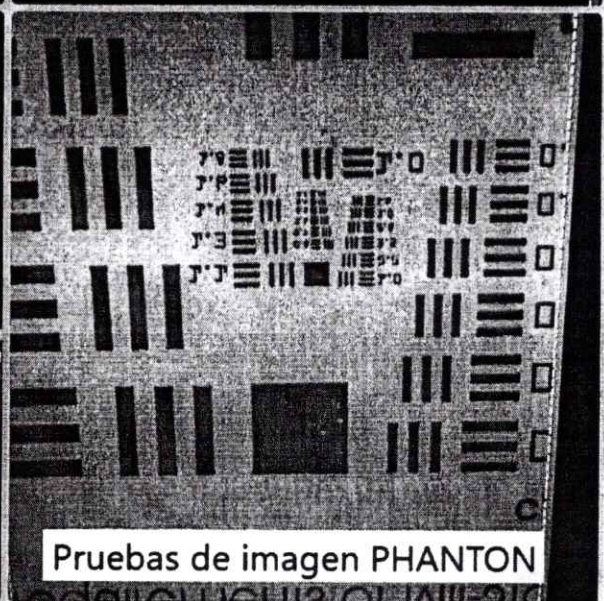
Pruebas de imagen PHANTON

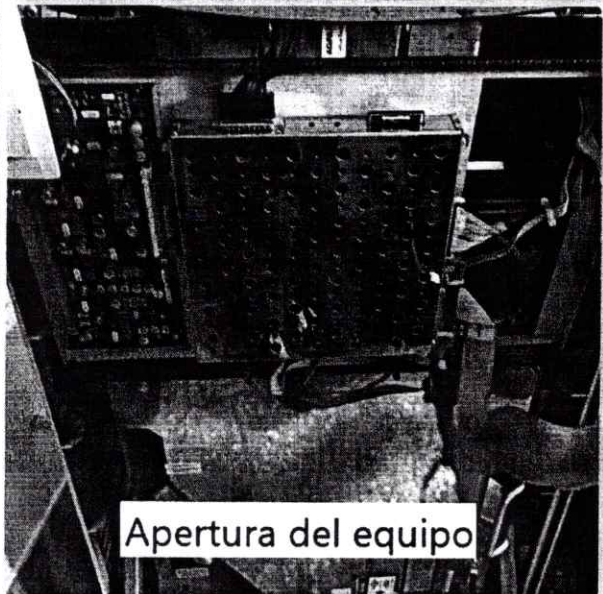
Durante la intervención, se realiza el **desarme controlado** de las cubiertas frontal, lateral derecha y posterior del equipo, permitiendo el acceso a los componentes internos. Posteriormente, se efectúa una revisión detallada tanto a nivel físico como funcional, incluyendo verificación del sistema interno.

Apertura del equipo
