ASUNTO: Cotización de la restauración de las cinco obras del artista José Niño Botía

COTIZACION PARA EL ESTUDIO DE MERCADO NECESARIO PARA EL PROCESO QUE LLEVE A LA RESTAURACION DE CINCO (5) BIENES MUEBLES DE PROPIEDAD DEL PANÓPTICO DE IBAGUÉ - TOLIMA
Temístocles Suárez Rodríguez – Restaurador de Bienes Muebles

REF: Cotización Bienes Muebles Panóptico de Ibagué

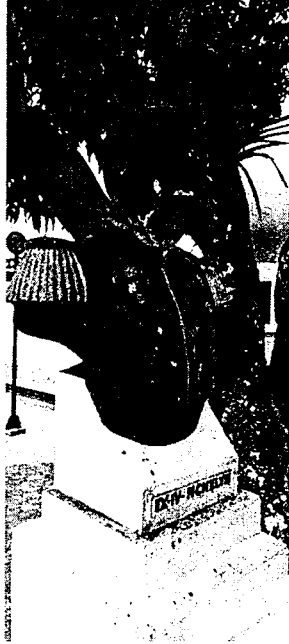
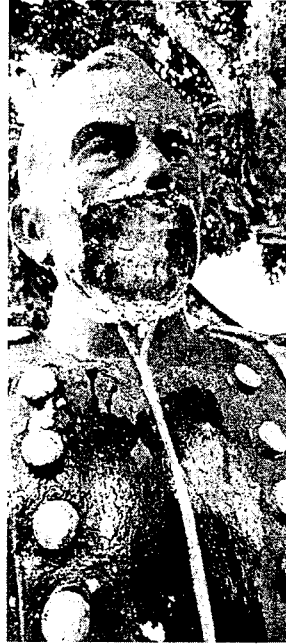
BUSTO CORONEL EUGENIO VARÓN PÉREZ

TÍTULO	Busto a CORONEL EUGENIO VARÓN PÉREZ	
AUTOR	Anónimo	
ÉPOCA	Siglo XX	
TÉCNICA	Busto	Mortero modelado
	Pedestal	Concreto policromado
UBICACIÓN ACTUAL	Panóptico de Ibagué

Se observa suciedad generalizada, así mismo se observa un faltante de gran tamaño, sobre la boca y quijada, que probablemente corresponde a un acto vandálico.

Los principales deterioros de este monumento se dan a nivel estructural y estético. La propuesta de intervención de este bien es integral y plantea la necesidad de realizar labores de conservación y mantenimiento, limpieza general y profunda del monumento y su entorno, la eliminación de repintes, así como cualquier acción necesaria que permita la conservación del bien a futuro.

Aplicación sobre toda la superficie, de jabón no iónico (pH neutro) con ayuda de bayetillas y cepillos de cerda suave. La acción residual del jabón se neutralizará con abundante agua mediante el uso de hidro lavadora.

Para esta labor se realizará una investigación documental, mediante revisión bibliográfica como de archivos; con el fin de conocer la forma de las facciones originales tanto de la boca como de la quijada. El faltante se modelará con resina poliéster asegurándolo al soporte original con una maya en acero inoxidable. Para la reintegración de color, se aplicarán colores al barniz restauro marca Mai Meri.

Remoción de grafitis por medios químicos. Lavado con hidro lavadora y jabón neutro.

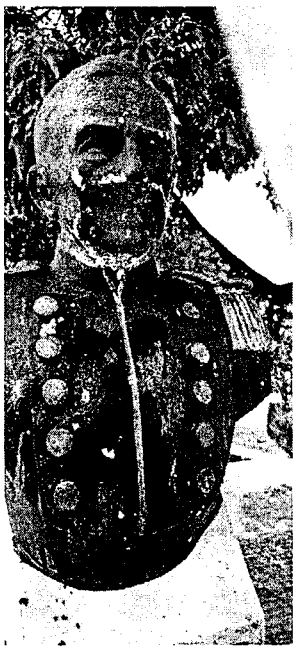
Faltantes estructurales sobre la boca y la quijada. Suciedad generalizada. Faltantes puntuales de policromía sobre la superficie del busto

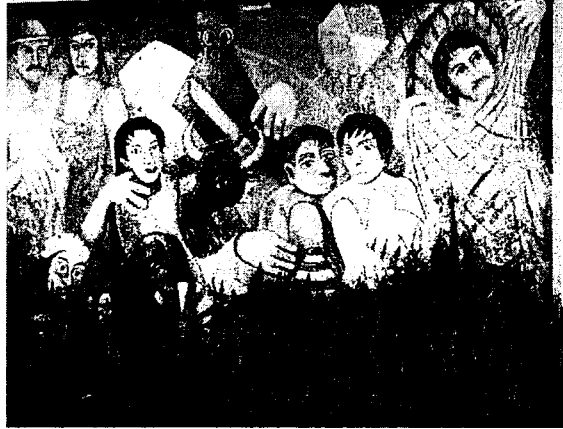
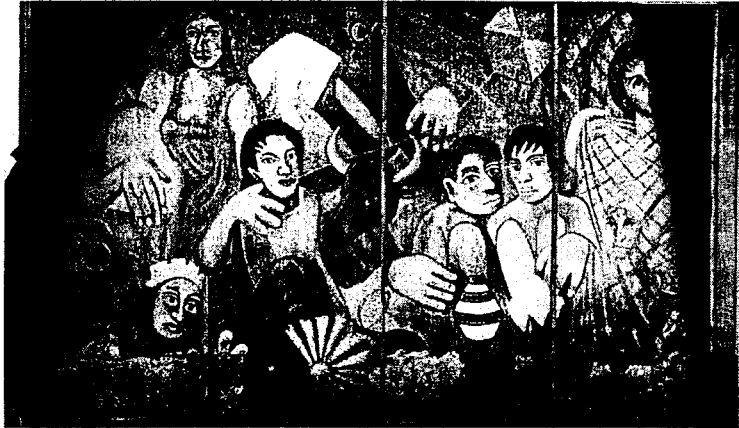
MURAL UBICADO EN LA CASA DEL ALCAIDE

TÍTULO	MURAL
AUTOR	Carlos Ennio Naranjo Páez
ÉPOCA	Siglo XX
TÉCNICA	Al seco. Acrílico sobre muro de pañete
UBICACIÓN ACTUAL	Panóptico de Ibagué

- Polvo y suciedad superficial. Se observa un velo blanco sobre toda la superficie.
- Grietas y fisuras, al igual que zonas con desprendimientos de soporte, falta de adherencia.
- Faltantes parciales de base de preparación, en sectores que presentan desprendimientos de soporte
- Zonas con faltantes de color, la capa pictórica se ha degradado a tal punto que ha desaparecido en sitios puntuales y de regular tamaño dejando a la vista el soporte.
- Faltante de soporte de gran tamaño en la parte inferior de la representación.

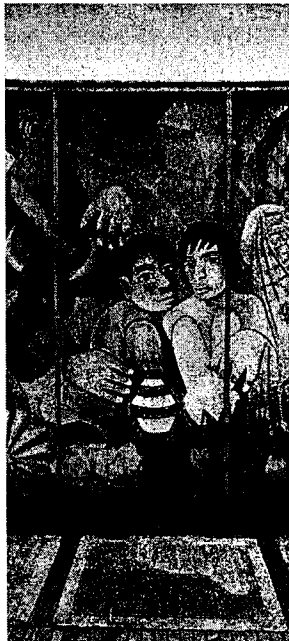
Velo blanco sobre toda la superficie producido por suciedad y decoloración del color por encontrarse en la intemperie.

Se realizará por medios mecánicos mediante la utilización de brochas de cerda suave y aspiradoras manuales.

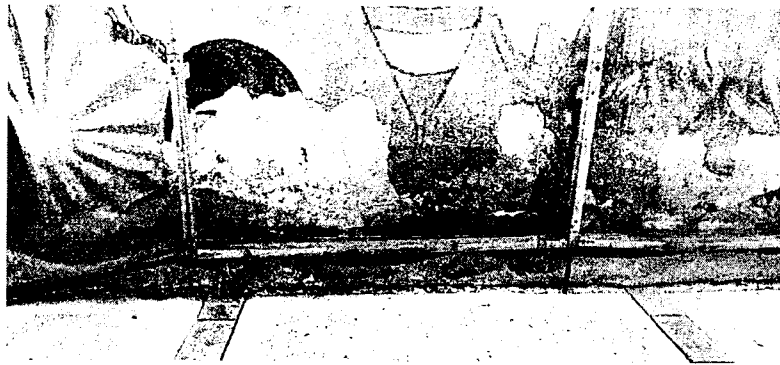
Faltantes de soporte en alto porcentaje, parte inferior de la representación.

En sectores en donde se aprecian faltantes de base de preparación y soporte, se aplicará un mortero compuesto de cal y arena al mismo nivel del estrato original, además se tendrá especial atención en mantener la textura original de la obra.

Utilizando colores acrílicos los cuales son compatibles con la técnica original se procederá a realizar la fase de reintegración cromática o presentación estética de la pintura mural, tanto en los sectores en donde se presentan pequeños faltantes, como en la parte inferior del mural. **EN NINGUN CASO SE REPINTARÁ EL MURAL POR RESPETO A LA OBRA Y SU AUTOR.**

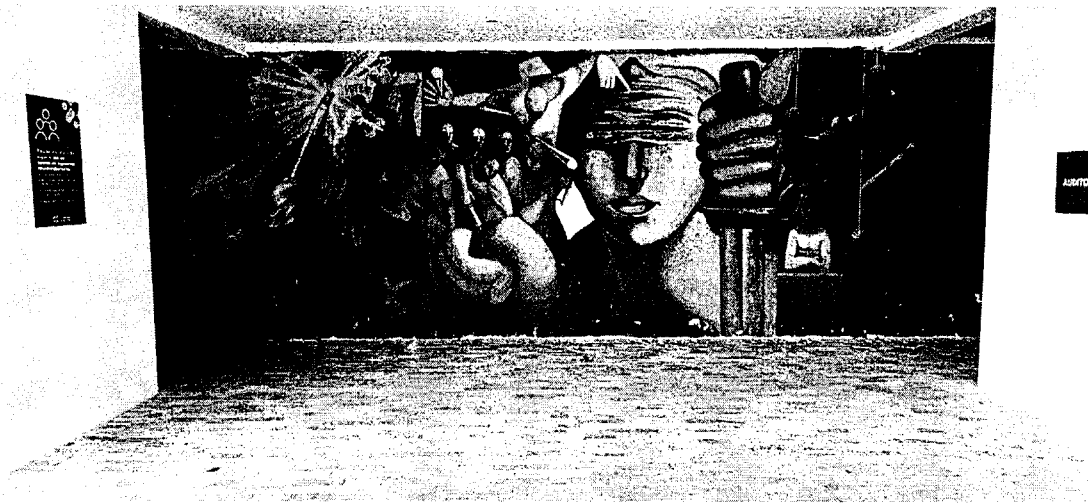
MURAL UBICADO EN EL AUDITORIO

TÍTULO	MURAL
AUTOR	
ÉPOCA	Siglo XX
TÉCNICA	Al seco. Acrílico sobre muro de pañete
UBICACIÓN ACTUAL	Auditorio Panóptico de Ibagué

- Polvo y suciedad superficial. Se observa un velo blanco sobre toda la superficie.
- Faltantes parciales de base de preparación, ubicados principalmente en la parte inferior, a todo lo ancho de la representación.
- Zonas con faltantes de color, la capa pictórica se ha degradado a tal punto que ha desaparecido en sitios puntuales y de regular tamaño dejando a la vista el soporte.

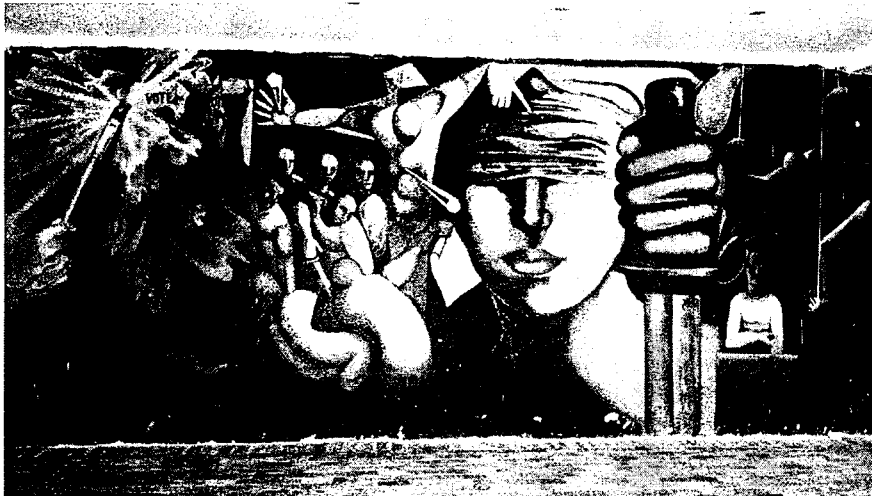
Faltantes de base de preparación y policromía en zonas puntuales y principalmente parte inferior

En sectores en donde se aprecian faltantes de base de preparación y soporte, se aplicará un mortero compuesto de cal y arena al mismo nivel del estrato original, además se tendrá especial atención en mantener la textura original de la obra.

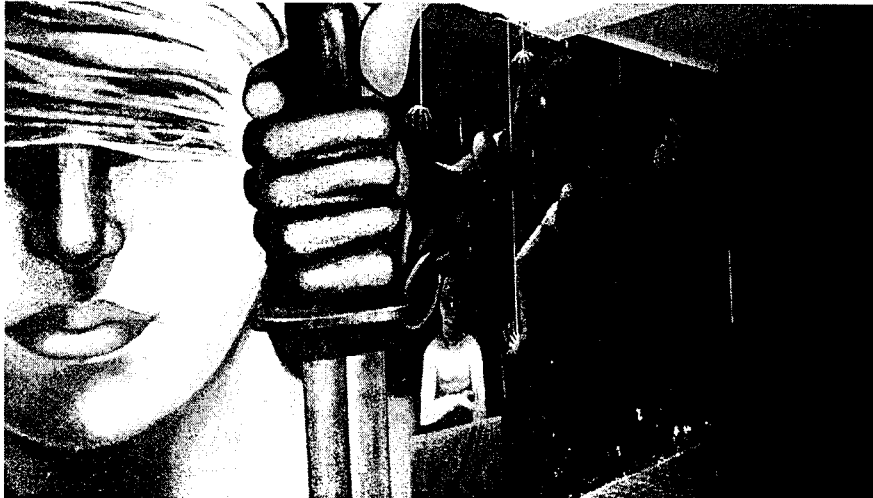
**Manchas de color blanco en sentido vertical producidas por chorreones de pintura.
Faltantes de policromía**

Utilizando colores acrílicos los cuales son compatibles con la técnica original se procederá a realizar la fase de reintegración cromática o presentación estética de la pintura mural.

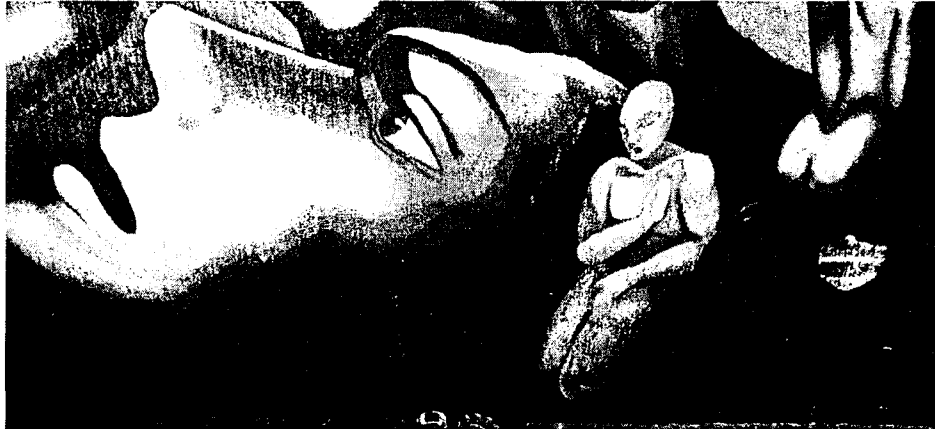
Faltantes de regular tamaño; tanto de base de preparación, como de capa pictórica, ubicados en zonas puntuales

En sectores en donde se aprecian faltantes de base de preparación y soporte, se aplicará un mortero compuesto de cal y arena al mismo nivel del estrato original, además se tendrá especial atención en mantener la textura original de la obra.

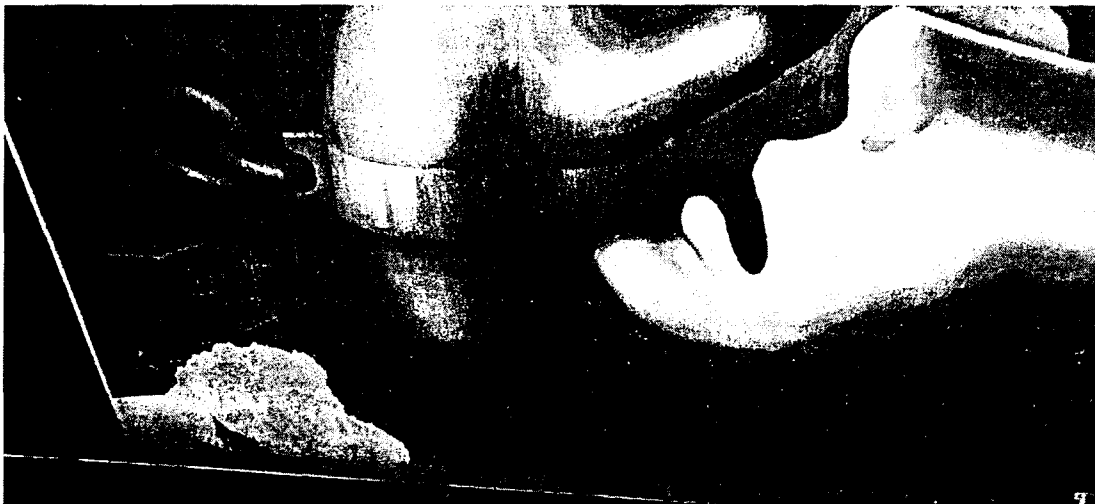
Faltante de gran tamaño, tanto de soporte, como de base de preparación y policromía, parte inferior lado derecho de la representación y faltantes de regular tamaño; tanto de base de preparación, como de capa pictórica, ubicados en zonas puntuales de la superficie mural.

Utilizando colores acrílicos los cuales son compatibles con la técnica original se procederá a realizar la fase de reintegración cromática o presentación estética de la pintura mural, tanto en los sectores en donde se presentan pequeños faltantes, como en la parte inferior lado derecho del mural.

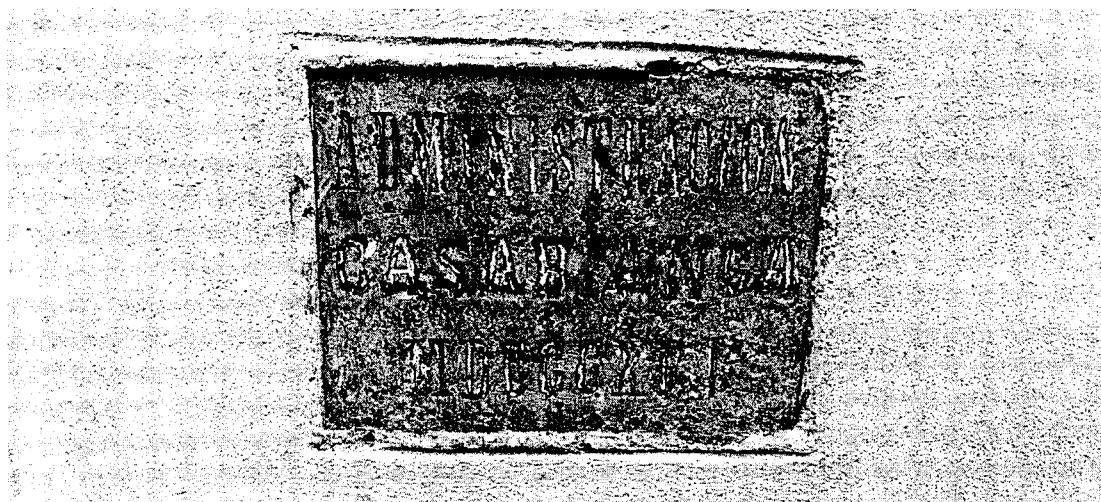
PLACA DE CASABIANCA

TÍTULO	MURAL
ÉPOCA	Siglo XX
TÉCNICA	Piedra muñeca
UBICACIÓN ACTUAL	Casabianca Panóptico de Ibagué

En mal estado de conservación. La moldura que la enmarca y la superficie de la piedra se encuentran en avanzado estado de deterioro.

- Polvo y suciedad superficial. Se observan manchas y una tonalidad blanca sobre toda la superficie.
- La moldura que enmarca la placa presenta perdida en alto porcentaje.
- La superficie de la piedra se encuentra abrasionada por intervenciones al eliminar grafitis.
- Manchas de pintura dejadas en intervenciones anteriores.
- La talla de las letras desgastada y en algunas de ellas perdidas. Abrasión de la pintura que resalta la inscripción.

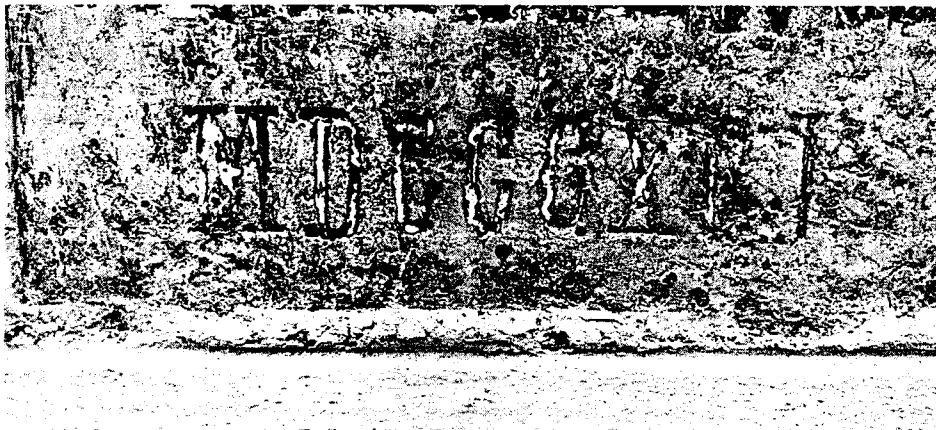
La superficie de la piedra se encuentra totalmente manchada, con restos de pintura dejados por grafitis, la talla de las letras en algunos casos se ha borrado.

Remoción de residuos de pintura dejados en intervenciones anteriores por medios químicos, mediante el uso de solventes suaves.

Este proceso se realizará mecánicamente, mediante el uso de cinceles pequeños y martillo.

Aplicación de esmalte negro con el uso de pinceles.

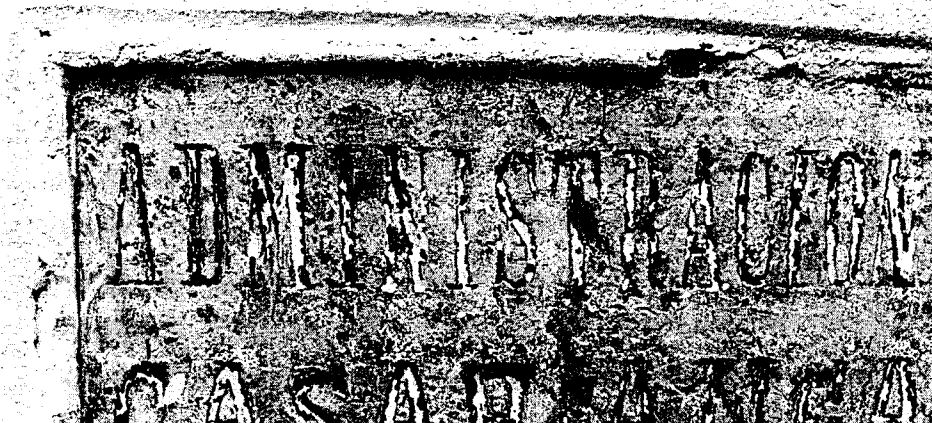
La moldura que enmarca la placa presenta perdida en alto porcentaje.

Se instalará una nueva moldura sencilla pecho paloma
