DOCUMENTOS TECNICOS PARA OBTENCION DE CONCEPTO TECNICO PARA LA CONSOLIDACION, RESTAURACION Y MANTENIMIENTO DE LOS BIENES MUEBLES DEL COMPLEJO CULTURAL

1. Identificación del bien o conjunto de bienes muebles de interés cultural denominación o título - autor, escuela o taller -época o fecha- dimensiones - registro fotográfico- descripción formal

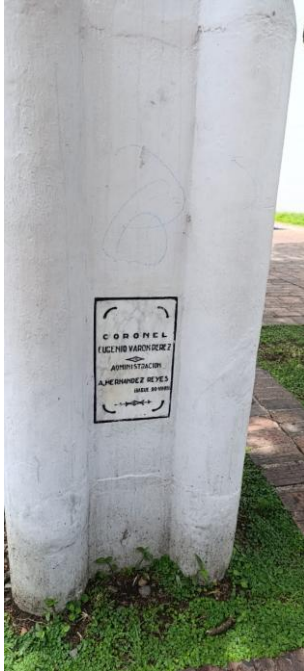
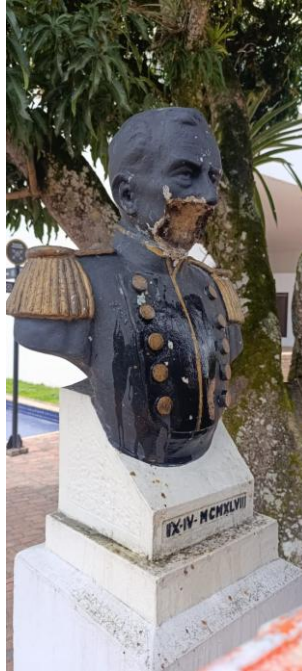
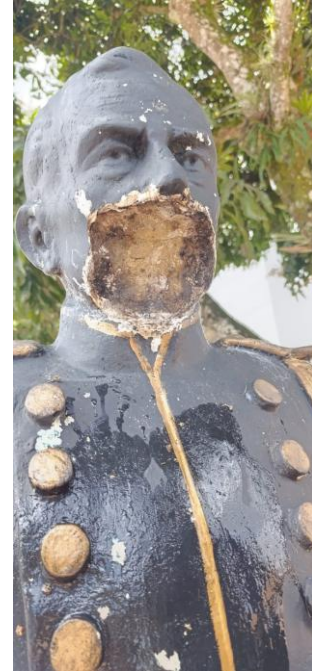
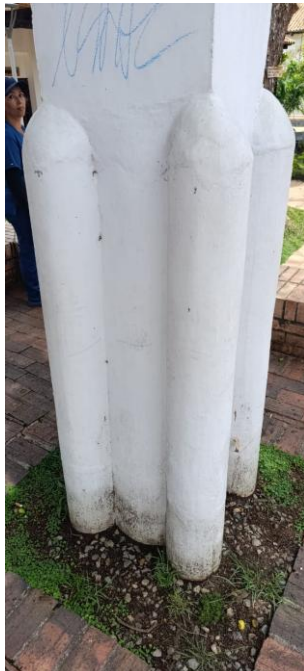
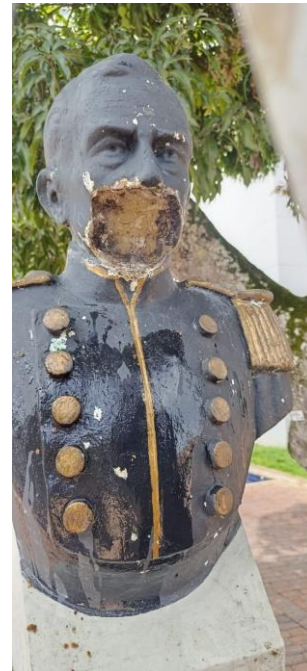
BUSTO CORONEL EUGENIO VARÓN PÉREZ

Los principales deterioros de este monumento se dan a nivel estructural y estético. La propuesta de intervención de este bien es integral y plantea la necesidad de realizar labores de conservación y mantenimiento, limpieza general y profunda del monumento y su entorno, la eliminación de repintes, así como cualquier acción necesaria que permita la conservación del bien a futuro.

- Se observa suciedad generalizada, así mismo se observa un faltante de gran tamaño, sobre la boca y quijada, que probablemente corresponde a un acto vandálico.
- Faltantes estructurales sobre la boca y la quijada. Suciedad generalizada. Faltantes puntuales de policromía sobre la superficie del busto
- Suciedad y grafitis

- Elaboración de Informe: Se trata de un documento que registra la información del monumento. Se consignan todas las actividades desarrolladas durante la intervención del monumento y su entorno inmediato.

- Limpieza en húmedo: Aplicación sobre toda la superficie, de jabón no iónico (pH neutro) con ayuda de bayetillas y cepillos de cerda suave. La acción residual del jabón se neutralizará con abundante agua mediante el uso de hidro lavadora.

- Restitución de faltantes formales: Para esta labor se realizará una investigación documental, mediante revisión bibliográfica como de archivos; con el fin de conocer la forma de las facciones originales tanto de la boca como de la quijada. El faltante se modelará con resina poliéster asegurándolo al soporte original con una maya en acero inoxidable. Para la reintegración de color, se aplicarán colores al barniz restaura marca Mai Meri.

- Remoción de grafitis por medios químicos: Lavado con hidro lavadora y jabón neutro.

- Al finalizar los procesos, y como medio de protección, se aplicará sobre la superficie cera microcristalina.

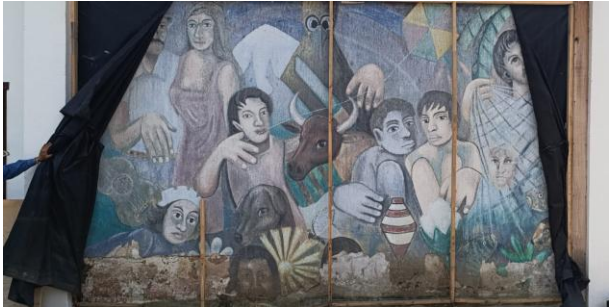
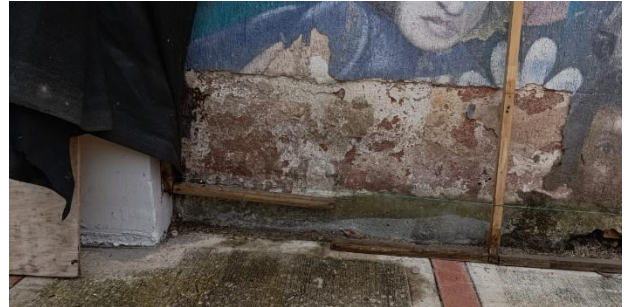
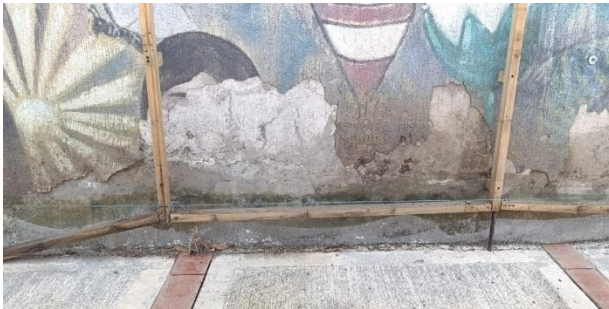
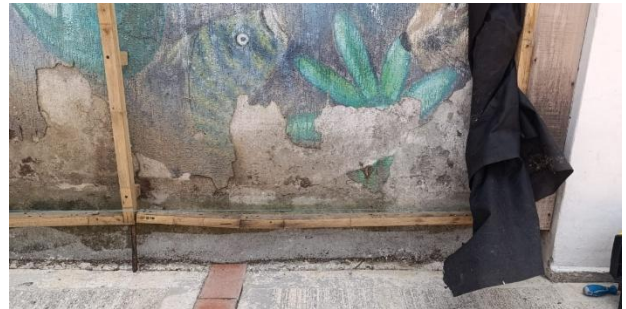
MURAL LIBERTAD UBICADO EN LA CASA DEL ALCAIDE

Se puede apreciar que el mural se encuentra en mal estado de conservación, presenta diferentes deterioros y faltantes cromáticos adicional a perdida de su consolidación al muro de sostenimiento

- Polvo y suciedad superficial. Se observa un velo blanco sobre toda la superficie.
- Grietas y fisuras, al igual que zonas con desprendimientos de soporte, falta de adherencia.
- Faltantes parciales de base de preparación, en sectores que presentan desprendimientos de soporte
- Zonas con faltantes de color, la capa pictórica se ha degradado a tal punto que ha desaparecido en sitios puntuales y de regular tamaño dejando a la vista el soporte.
- Faltante de soporte de gran tamaño en la parte inferior de la representación.

Se propone realizar los siguientes procesos dirigidos a la conservación y presentación estética del mural:

- Limpieza superficial: Se realizará por medios mecánicos mediante la utilización de brochas de cerda suave y aspiradoras manuales.
- Consolidación de enlucido y capa pictórica: En pequeños sectores se aplicará un tenso activo por medio de jeringas, posteriormente y con el fin de lograr consolidar la capa pictórica, se aplicará una resina sintética en emulsión a un adecuado porcentaje de concentración con la finalidad de cohesionar las partículas y fragmentos desprendidos.

- Restitución de faltantes de soporte: En sectores en donde se aprecian faltantes de base de preparación y soporte, se aplicará un mortero compuesto de cal y arena al mismo nivel del estrato original, además se tendrá especial atención en mantener la textura original de la obra.

- Reintegración cromática: Utilizando colores acrílicos los cuales son compatibles con la técnica original se procederá a realizar la fase de reintegración cromática o presentación estética de la pintura mural, tanto en los sectores en donde se presentan pequeños faltantes, como en la parte inferior del mural. **EN NINGUN CASO SE REPINTARÁ EL MURAL POR RESPETO A LA OBRA Y SU AUTOR.**

- Aplicación parcial de barniz de protección: Una vez realizada la fase de presentación estética, se procederá a aplicar por medio de aspersión un barniz mate con la finalidad de proteger el mural de agentes contaminantes presentes en el medio ambiente.

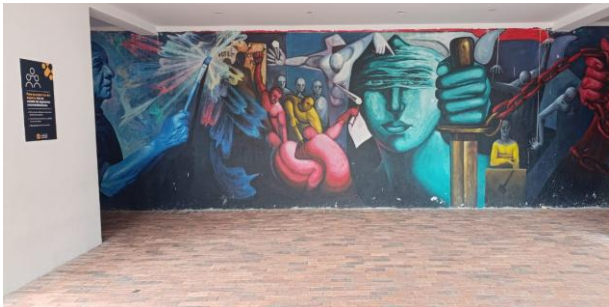
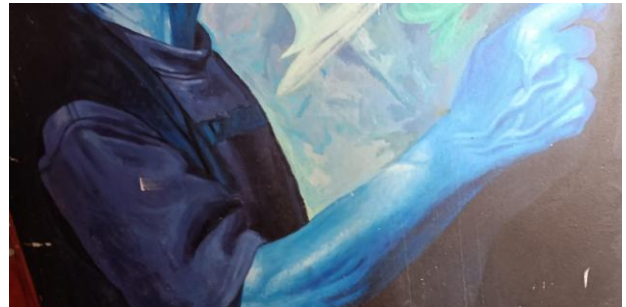
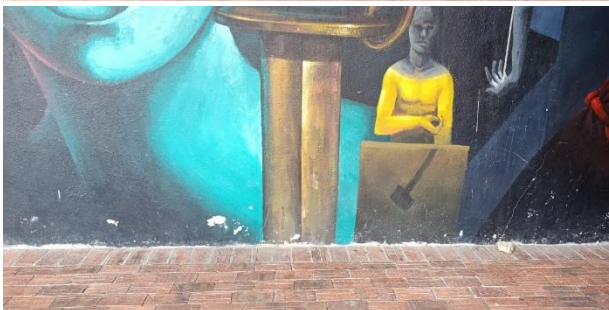
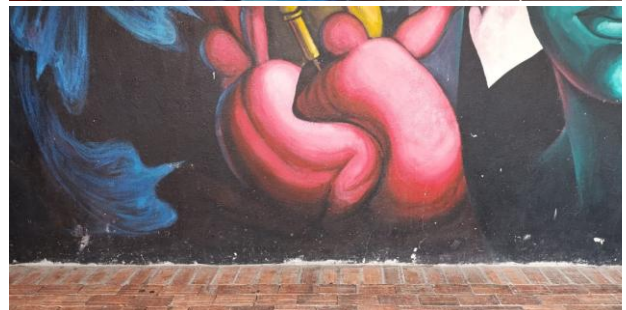
MURAL EL JUICIO MÁS GRANDE DEL MUNDO UBICADO EN EL AUDITORIO

Se puede apreciar que el mural se encuentra en mal estado de conservación, deterioros que se relacionan a continuación:

- Polvo y suciedad superficial. Se observa un velo blanco sobre toda la superficie.
- Faltantes parciales de base de preparación, ubicados principalmente en la parte inferior, a todo lo ancho de la representación.
- Zonas con faltantes de color, la capa pictórica se ha degradado a tal punto que ha desaparecido en sitios puntuales y de regular tamaño dejando a la vista el soporte.

Se propone realizar los siguientes procesos dirigidos a la conservación y presentación estética del mural:

- Limpieza superficial: Se realizará por medios mecánicos mediante la utilización de brochas de cerda suave y aspiradoras manuales.
- Consolidación de enlucido y capa pictórica: En pequeños sectores se aplicará un tenso activo por medio de jeringas, posteriormente y con el fin de lograr consolidar la capa pictórica, se aplicará una resina sintética en emulsión a un adecuado porcentaje de concentración con la finalidad de cohesionar las partículas y fragmentos desprendidos.

- Restitución de faltantes de soporte: En sectores en donde se aprecian faltantes de base de preparación y soporte, se aplicará un mortero compuesto de cal y arena al mismo nivel del estrato original, además se tendrá especial atención en mantener la textura original de la obra.

- Reintegración cromática: Utilizando colores acrílicos los cuales son compatibles con la técnica original se procederá a realizar la fase de reintegración cromática o presentación estética de la pintura mural, tanto en los sectores en donde se presentan pequeños faltantes, como en la parte inferior del mural. **EN NINGUN CASO SE REPINTARÁ EL MURAL POR RESPETO A LA OBRA Y SU AUTOR.**

- Aplicación parcial de barniz de protección: Una vez realizada la fase de presentación estética, se procederá a aplicar por medio de aspersion un barniz mate con la finalidad de proteger el mural de agentes contaminantes presentes en el medio ambiente.

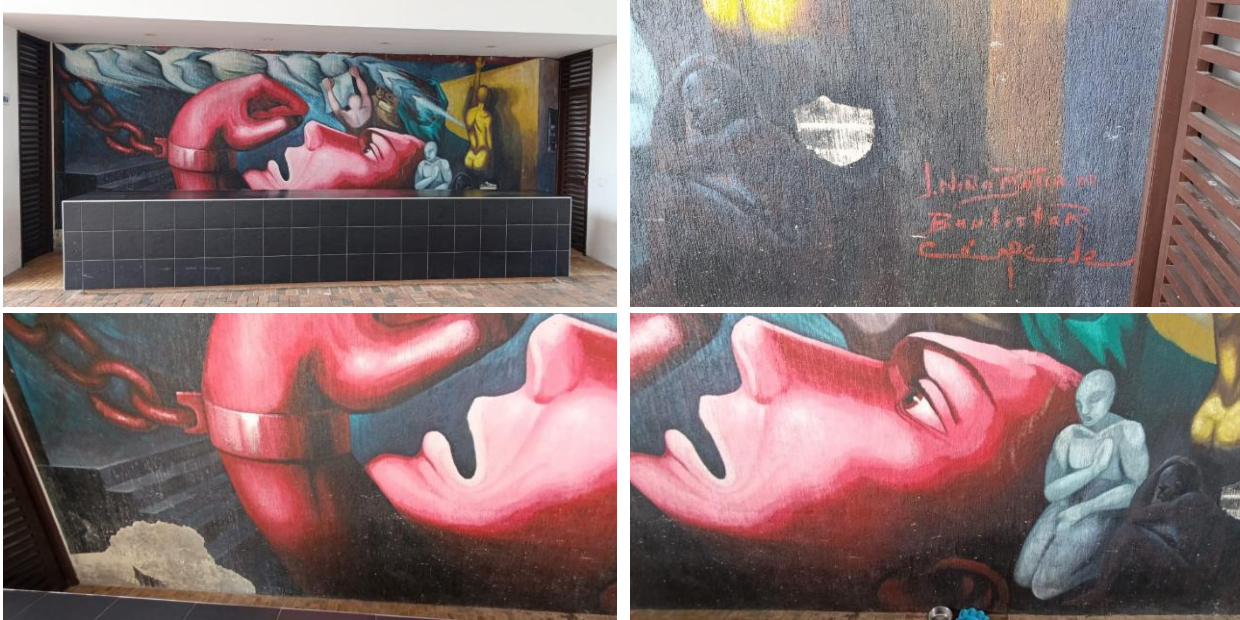
MURAL LIBERTAD POR ENCIMA DE LOS FUSILES UBICADO EN LA GARITA DE VIGILANCIA

Se puede apreciar que el mural se encuentra en mal estado de conservación, deterioros que se relacionan a continuación:

- Polvo y suciedad superficial. Se observa un velo blanco sobre toda la superficie.
- Grietas y fisuras, al igual que zonas con desprendimientos de soporte, falta de adherencia.
- Faltantes parciales de base de preparación, en sectores que presentan desprendimientos de soporte
- Zonas con faltantes de color, la capa pictórica se ha degradado a tal punto que ha desaparecido en sitios puntuales y de regular tamaño dejando a la vista el soporte.
- Faltante de soporte de gran tamaño en la parte inferior, lado derecho de la representación.
- Abrasión de color al costado izquierdo del personaje que se encuentra cerca de las firmas de los pintores o maestros. Faltantes de regular tamaño ubicados en zonas puntuales

Se propone realizar los siguientes procesos dirigidos a la conservación y presentación estética del mural:

- Limpieza superficial: Se realizará por medios mecánicos mediante la utilización de brochas de cerda suave y aspiradoras manuales.
- Consolidación de enlucido y capa pictórica: En pequeños sectores se aplicará un tenso activo por medio de jeringas, posteriormente y con el fin de lograr consolidar la capa pictórica, se aplicará una resina sintética en emulsión a un adecuado porcentaje de concentración con la finalidad de cohesionar las partículas y fragmentos desprendidos.

- Restitución de faltantes de soporte: En sectores en donde se aprecian faltantes de base de preparación y soporte, se aplicará un mortero compuesto de cal y arena al mismo nivel del estrato original, además se tendrá especial atención en mantener la textura original de la obra.

- Reintegración cromática: Utilizando colores acrílicos los cuales son compatibles con la técnica original se procederá a realizar la fase de reintegración cromática o presentación estética de la pintura mural, tanto en los sectores en donde se presentan pequeños faltantes, como en la parte inferior del mural. **EN NINGUN CASO SE REPINTARÁ EL MURAL POR RESPETO A LA OBRA Y SU AUTOR.**

- Aplicación parcial de barniz de protección: Una vez realizada la fase de presentación estética, se procederá a aplicar por medio de aspersion un barniz mate con la finalidad de proteger el mural de agentes contaminantes presentes en el medio ambiente.

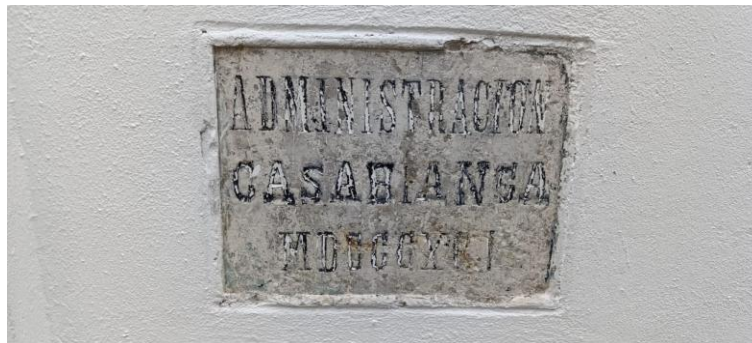
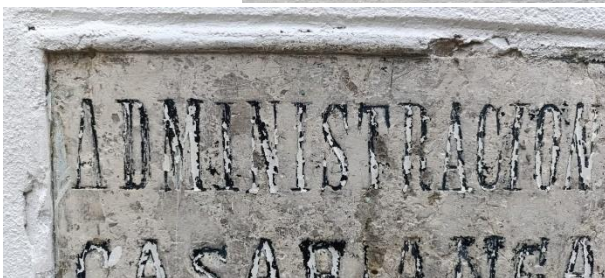
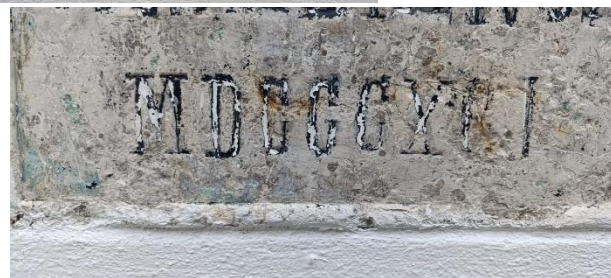
PLACA ADMINISTRACIÓN CASABIANCA

En mal estado de conservación. La moldura que la enmarca y la superficie de la piedra se encuentran en avanzado estado de deterioro.

- Polvo y suciedad superficial. Se observan manchas y una tonalidad blanca sobre toda la superficie.
- La moldura que enmarca la placa presenta pérdida en alto porcentaje.
- La superficie de la piedra se encuentra abrasionada por intervenciones al eliminar grafitis.
- Manchas de pintura dejadas en intervenciones anteriores.

La talla de las letras desgastada y en algunas de ellas perdidas. Abrasión de la pintura que resalta la inscripción.

- Restitución de la moldura que enmarcan la placa: Se instalará una nueva moldura sencilla pecho paloma
- Limpieza: Remoción de residuos de pintura dejados en intervenciones anteriores por medios químicos, mediante el uso de solventes suaves.
- Retallado de las letras: Este proceso se realizará mecánicamente, mediante el uso de cinces pequeños y martillo.
- Pintura de las letras: Aplicación de esmalte negro con el uso de pinceles.
- Capa de protección: Aplicación de producto anti-grafiti como medio de protección ante los actos vandálicos.
