Acta de visita administrativa No. 6	Código formato PVCGF-15-18
		Versión 3.0

SUJETO DE VIGILANCIA Y CONTROL FISCAL: FONDO DE DESARROLLO LOCAL DE FONTIBÓN - FDLF	
NOMBRE DE LA AUDITORÍA O AEF:	
TIPO AUDITORÍA: Financiera y de Gestión y Resultados	CÓDIGO: 107
PERIODO AUDITADO (vigencia): 2022-2024	PDVCF: 2026
SECTOR: Participación Ciudadana y Desarrollo Local	FECHA ELABORACIÓN: 7/4/2026

Acto seguido se informa que la razón por la cual se procede a efectuar la presente visita administrativa y levantar su correspondiente acta, es responder a los interrogantes surgidos producto de la evaluación documental del contrato de obra pública, y verificar el estado y la cuantificación de las obras adelantadas durante la ejecución del contrato de obra pública No. 736 de 2024, cuyo objeto es: “Contratar mediante el sistema de precios unitarios y a monto agotable, la adecuación, mantenimiento y/o dotación del mobiliario de parques vecinales y de bolsillo de la localidad de Fontibón”, por valor total de \$1.009.662.847, en un plazo de cinco (5) meses cumplidos entre el 4 de febrero y el 3 de julio de 2025. Una vez informados, y siendo las 9.35 A.M. del día siete (7) de abril de 2026, se procede a

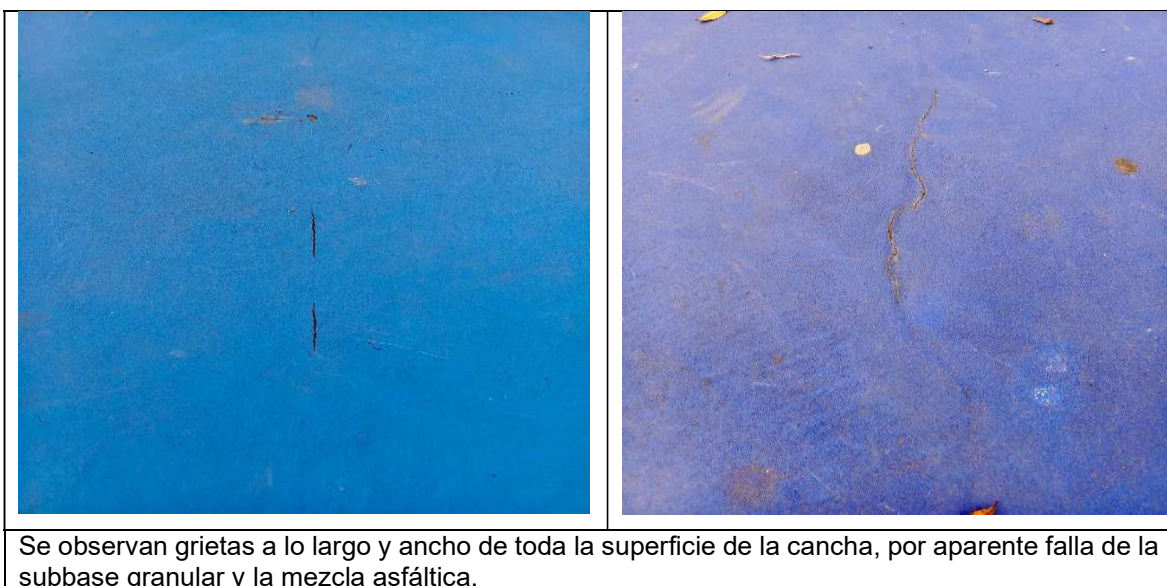
Se observan grietas a lo largo y ancho de toda la superficie de la cancha, por aparente falla de la subbase granular y la mezcla asfáltica.

Se observan grietas a lo largo y ancho de toda la superficie de la cancha, por aparente falla de la subbase granular y la mezcla asfáltica. En las zonas de instalación de los tubos de canchas deportivas, las vibraciones evidencian la debilidad de la subbase y el asfalto. De acuerdo a las visitas del programa Localidades al Tablero efectuadas en 2025 por parte de este organismo de control, era muy notoria la afectación de la subbase por lluvias, faltando un mes para la terminación del plazo contractual.

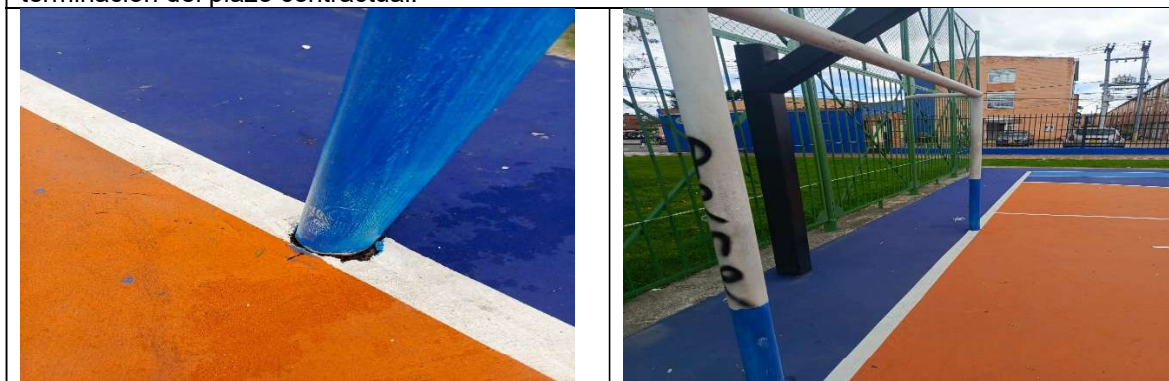
En las zonas de instalación de los tubos de canchas deportivas, las vibraciones evidencian la debilidad de la subbase y el asfalto. En esta cancha de microfútbol, la tubería está totalmente suelta.

Se evidencia aparente incumplimiento de la actividad NP-24 mantenimiento de cancha de fútbol y baloncesto (soldadura y pintura) que incluyó dos unidades por valor de \$829.366, al evidenciarse no haber sido pintada.

Respecto a la condición de estructuras metálicas sueltas y falta de pintura, se procederá al ajuste, nivelación y reapriete de los elementos, así como a la aplicación de los recubrimientos correspondientes. No obstante, se deja constancia de que el escenario presenta uso inadecuado por tránsito de motocicletas sobre la cancha, lo cual genera cargas dinámicas no previstas en el diseño, afectando tanto las estructuras como los acabados superficiales.

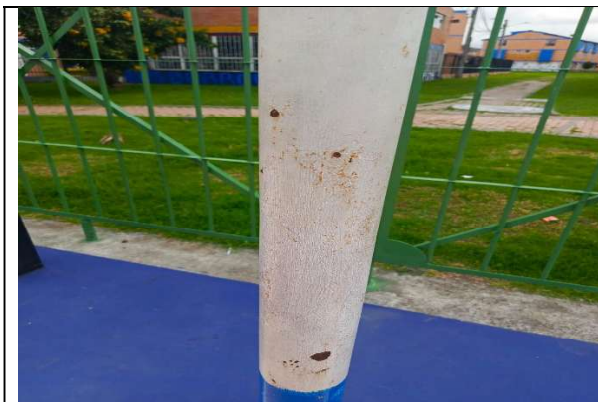
Se evidencia aparente incumplimiento de la actividad NP-24 mantenimiento de cancha de futbol y baloncesto (soldadura y pintura) que incluyó dos unidades por valor de \$829.366, al evidenciarse no haber sido pintada..

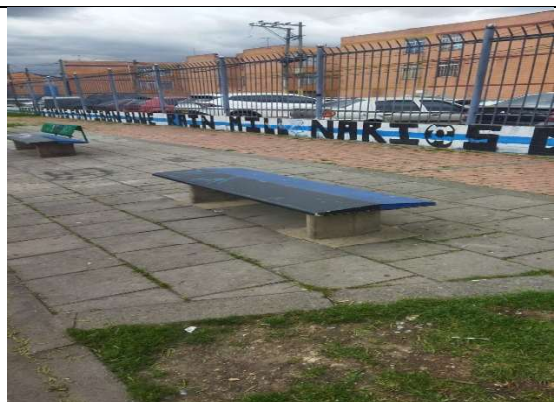
Silla sin espaldar o con espaldar suelto, por aparente acto de vandalismo. Esta misma situación se evidencia en el parque Nariño 09:288

En relación con las fisuras observadas en elementos de concreto como bancas o apoyos, estas corresponden a fisuras superficiales propias del material, asociadas a procesos normales de retracción y condiciones ambientales, sin comprometer la estabilidad ni la funcionalidad de los elementos.

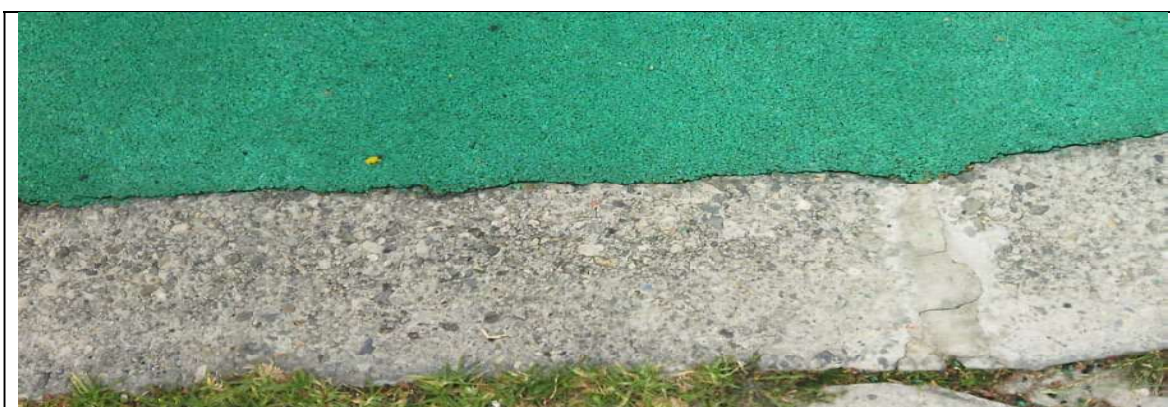
Parque Nariño 09-288 (kr 99 Bis 14-49)

Desligado del piso de caucho en bordes, lo que origina filtración de agua en la subbase que terminará afectando el material instalado.

En cuanto a las observaciones relacionadas con el sistema de granocaucho, se precisa que la solución constructiva contempla una base en concreto asfáltico con pendientes dirigidas hacia las cunetas, lo cual permite la adecuada evacuación de aguas superficiales.

Se evidencia que, tras aproximadamente un año de funcionamiento, no se presentan afectaciones por humedad en el sistema de granocaucho, lo cual confirma el correcto desempeño hidráulico de la solución implementada.

Respecto a los empalmes en juntas del granocaucho y bordes, se realizará la revisión y ajuste correspondiente si este lo requiere en los puntos donde se evidencian irregularidades, garantizando la continuidad del sistema y su adecuado comportamiento a largo plazo.

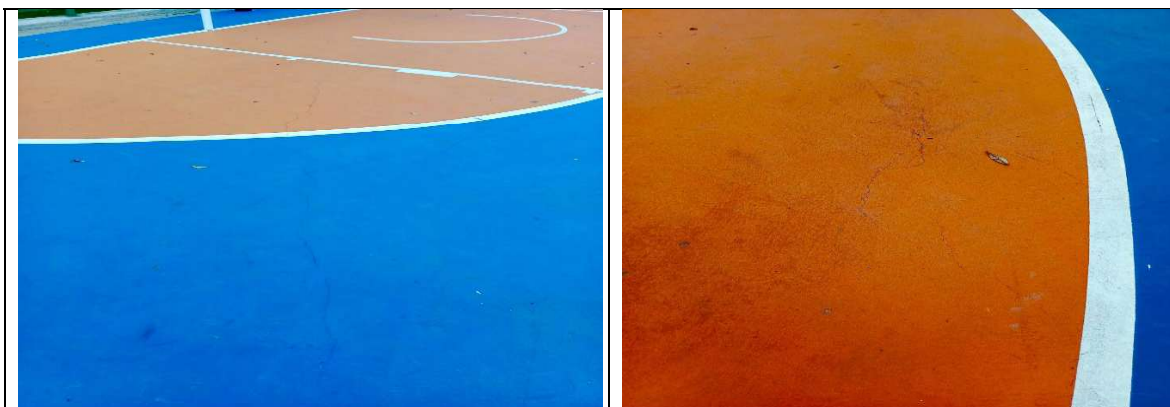
Parque Sabana Grande 09-320 (Kr 100 No. 15 A 36)

<p>Agrietamiento en la arena y pintura instaladas</p>

<p>Agrietamiento en la arena y pintura instaladas</p>	<p>Agrietamiento arena Surface, producido por las vibraciones del impacto en canchas de microfútbol.</p>

<p>Agrietamiento arena Surface, producido por las vibraciones del impacto en canchas de microfútbol.</p>	<p>Desprendimiento de la pintura de demarcación, sobre toda la extensión de las canchas de fútbol y basquetbol</p>

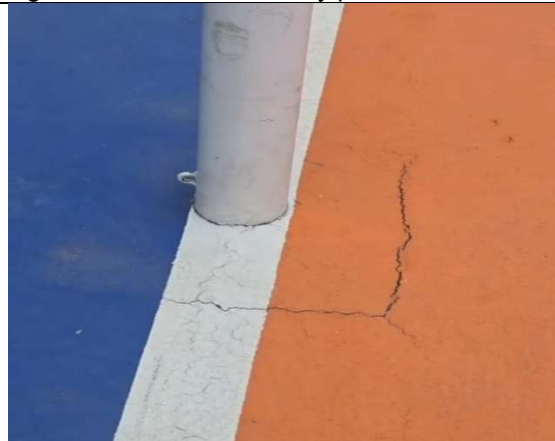
<p>Agrietamiento en la arena y pintura instaladas</p>

Frente a las observaciones de agrietamiento en la superficie (arena y pintura), se aclara que estas corresponden a fisuras superficiales y no a grietas estructurales,

generadas principalmente por la presencia de humedad y variaciones térmicas, así como por el uso continuo del escenario.
