INGENIERO
OSCAR STID CADENA GÓMEZ
Director Operativo – Empochaparral E.S.P.
Chaparral Tolima

Asunto: Informe de Evento Operativo – Inundación del Cárcamo en Caseta de Bombeo El Jardín.

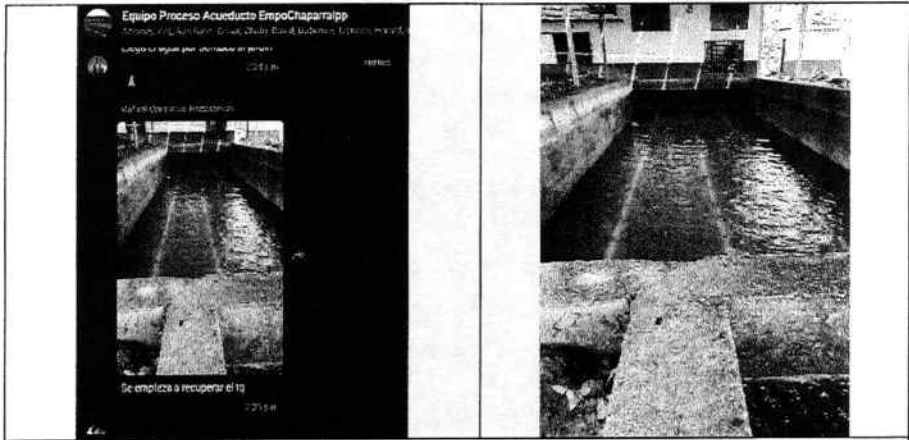
RECUPERACIÓN DE TANQUE DE CASETA EL JARDÍN

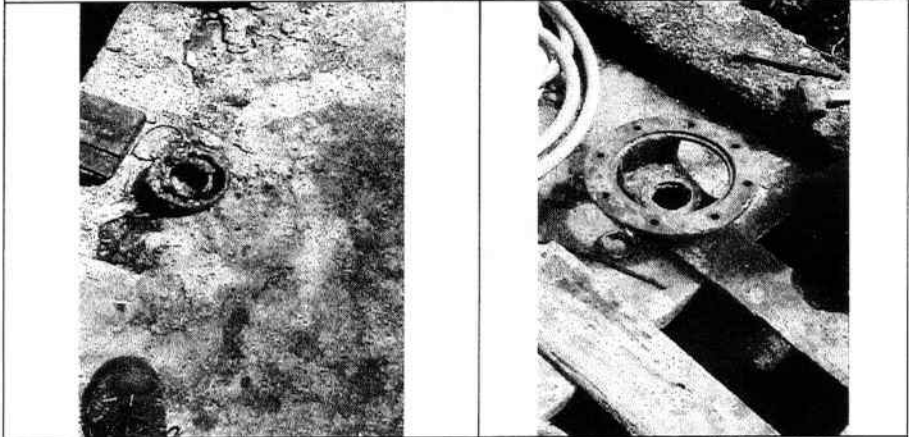
CAMBIO DE RODAMIENTO DE BOMBA LINEA No.2 CASETA EL JARDIN

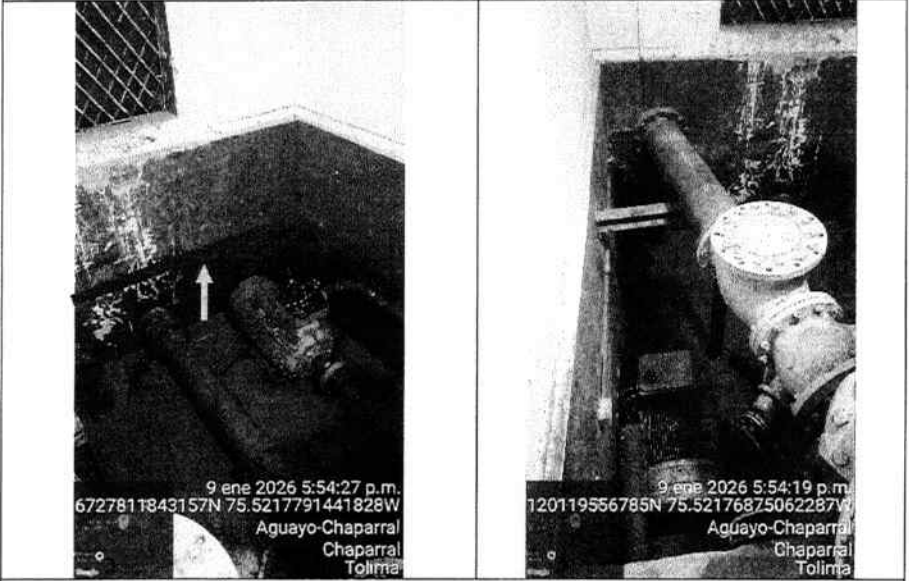
Al ingresar nuevamente a la caseta, se evidenció que el cárcamo donde operan los equipos se encontraba inundado, cubriendo los equipos con agua. De inmediato, se procedió a comunicar a la caseta del Río para que se apagara el sistema de bombeo y a la PTAP para que no se realizara la apertura de la válvula. Asimismo, se abrió la cortina del drenaje del tanque con el fin de evacuar el agua que estaba inundando los equipos.

Una vez el cárcamo se secó, se logró evidenciar que el ingreso del agua se produjo a través del tubo de succión de la bomba de la línea No. 1, la cual había sido retirada de la caseta de bombeo El Jardín el día anterior para su respectivo trámite de garantía.

Es importante anotar que el nivel del agua alcanzó aproximadamente un (1) metro de altura y que la inundación tuvo una duración aproximada de treinta (30) minutos. Lo anterior ocurrió debido a que no se había instalado la válvula de cierre en la línea de succión, necesaria para evitar el paso del agua desde el tanque hacia el cárcamo.

CARCAMO INUNDADO
