**CONTRATO DE INTERVENTORÍA 4589 DE 2023 GRUPO 1**

INFORME TÉCNICO DE INTERVENTORÍA  
1 al 23 de DICIEMBRE del 2024  
VERSIÓN 0

**CONSORCIO ALIANZA CULTURAL**  
TOMO 1

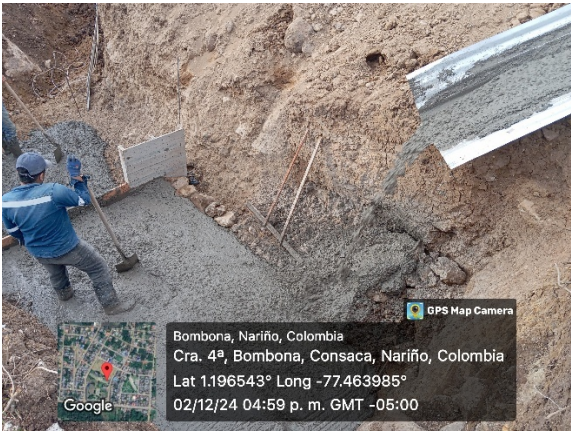
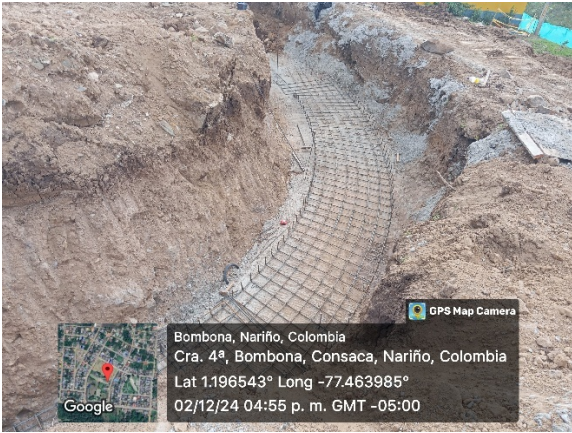
| MURO DE CONTENCIÓN EN PIEDRA DE BOLIVAR | MURO DE CONTENCIÓN EN PIEDRA DE BOLIVAR |

**3.1. SOLADO DE LIMPIEZA**  $e=0.05$  m concreto  $f'c = 2000$  psi, según recomendación estudio de suelos y planos estructurales.

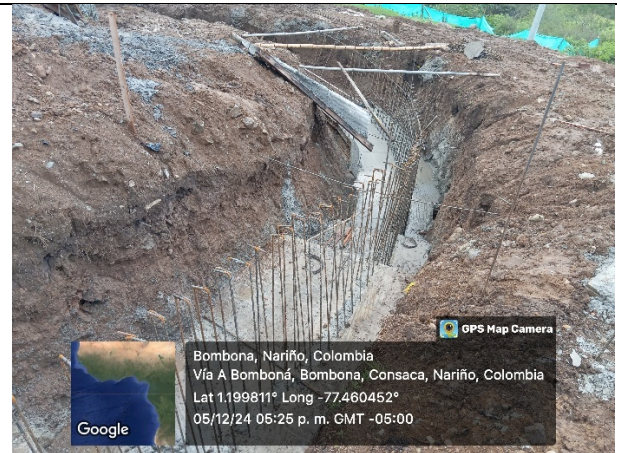
| MURO DE CONTENCIÓN EN PIEDRA DE BOLIVAR | MURO DE CONTENCIÓN EN PIEDRA DE BOLIVAR |

**4.1. Suministro e instalación de Acero De Refuerzo 60.000 PSI** (Desperdicio incluido en el valor del APU)

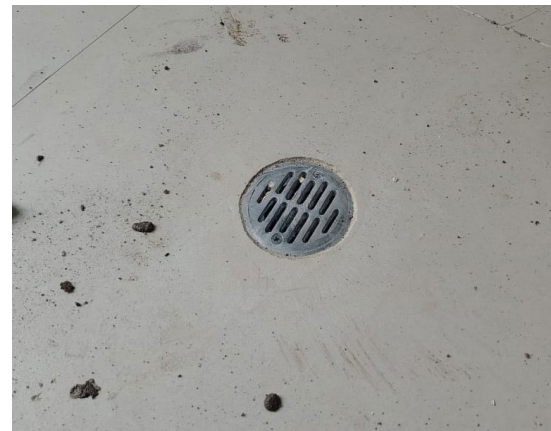
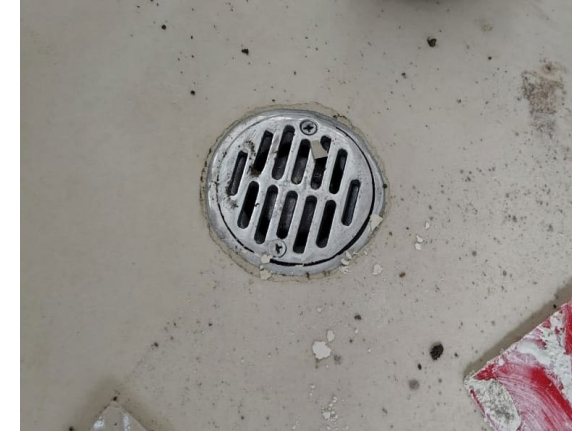
| BATERÍA SANITARIA 1 | BATERÍA SANITARIA 2 |

**7.1.6. SUMINISTRO E INSTALACIÓN DE SIFONES DE PISO 2" (incluye rejillas metálicas de piso y todos los materiales necesarios para su correcta instalación)**

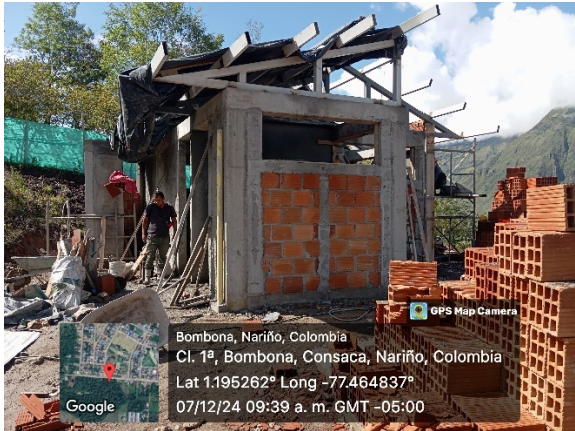
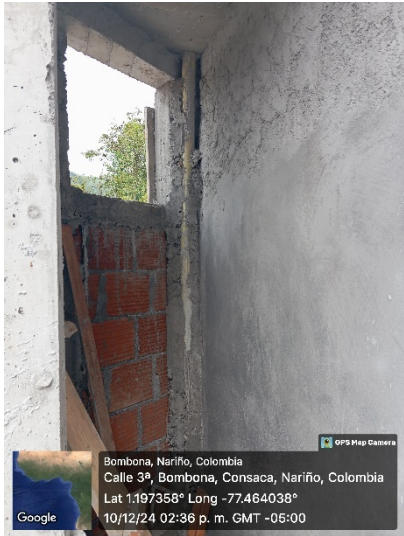
| BATERÍA SANITARIA 1 | BATERÍA SANITARIA 2 |

**7.3.1. SUMINISTRO E INSTALACIÓN DE BAJANTE CUADRADA (SECCIÓN 62 x 64 mm) PARA CANAL AMAZONAS O SIMILAR (Incluye todos los accesorios y materiales necesarios para su instalación)**

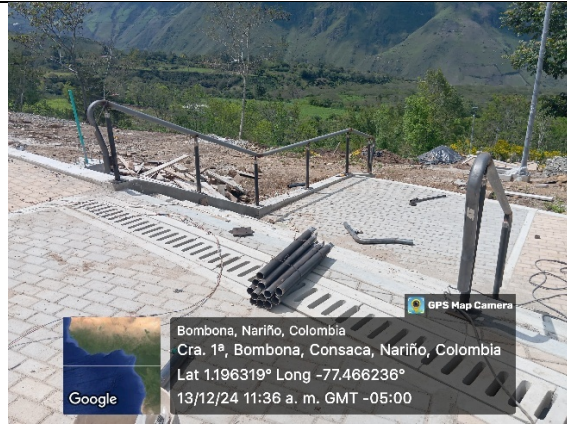
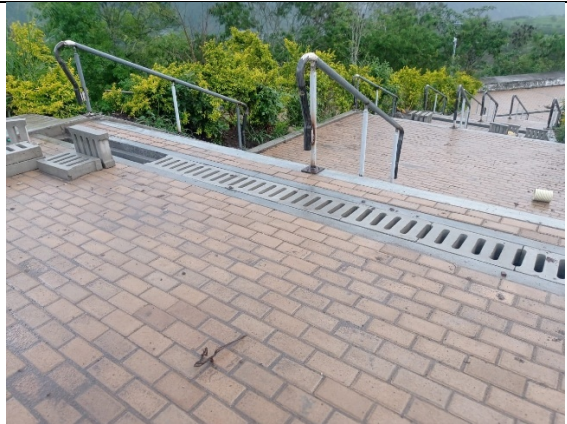
| SENDEROS PEATONALES | SENDEROS PEATONALES |

**7.3.28. CÁRCAMO EN CONCRETO** sección 30x15 cm (h x a, medidas internas) e.=10 cm f'c=3000 PSI Baja permeabilidad, con rejilla Incluye suministro, herramienta, mano de obra y demás materiales necesarios para su correcta instalación. NO incluye aceros de refuerzo.

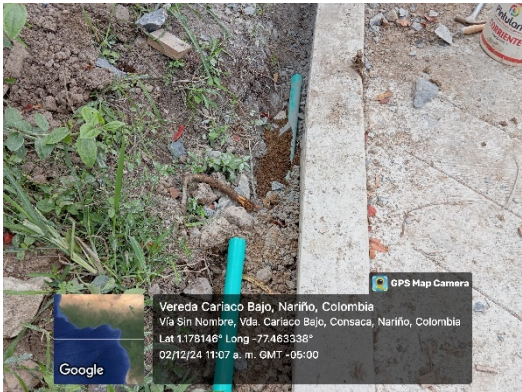
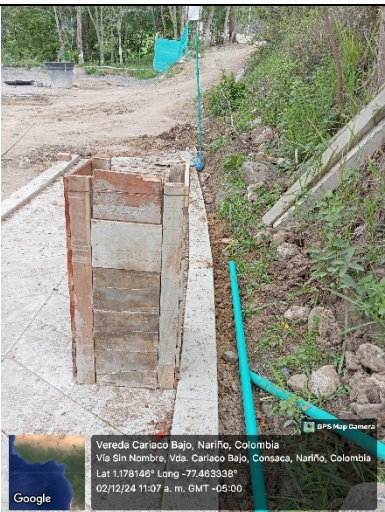
| BATERÍA SANITARIA 1 | BATERÍA SANITARIA 2 |

**8.2.2. Materiales y mano de obra para la construcción de canalización para red de energía en baja tensión 0.208 kV norma EPM, incluye 2 tubos PVC DB de 3"-**

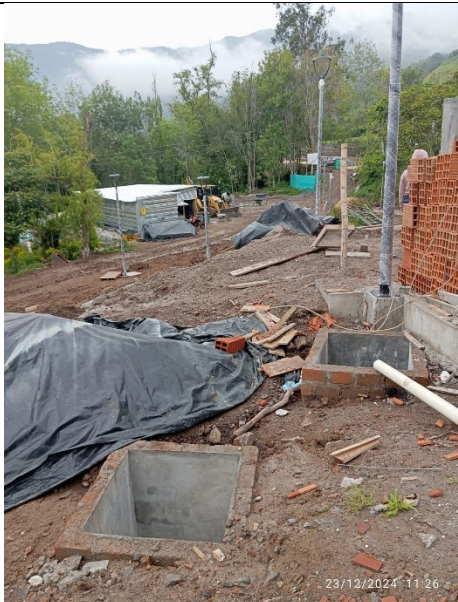
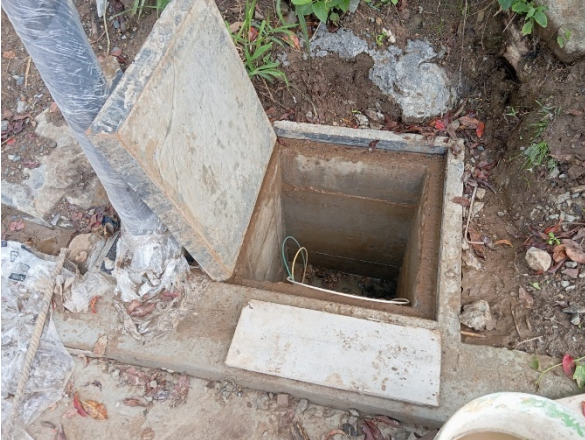
| ZONA ADYACENTE A BATERÍAS SANITARIAS | ZONA ADYACENTE A BATERÍAS SANITARIAS |

**8.9.3.** Suministro y montaje de Cajas de inspección de 540x540x4700 mm (Norma técnica codensa AP280 o equivalente al operador de red de la zona) Incluye excavación,

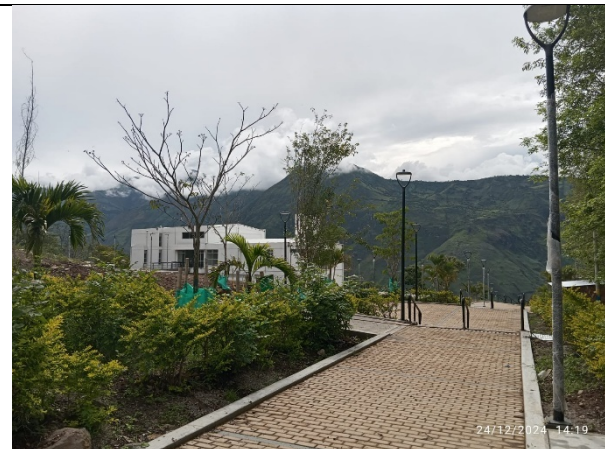
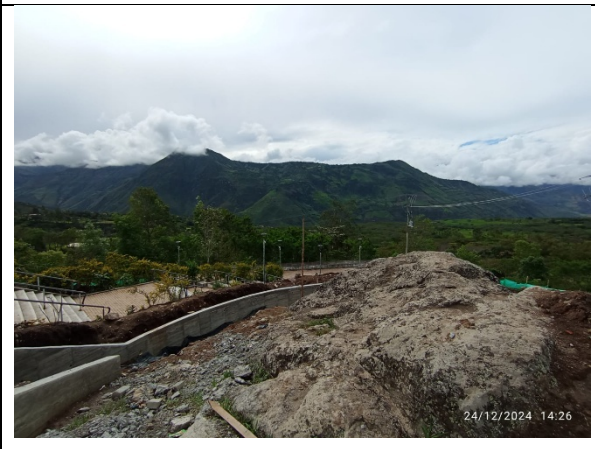
| ZONAS DEL PROYECTO EN GENERAL | ZONAS DEL PROYECTO EN GENERAL |

**8.9.5.** Suministro e instalación de POSTE METALICO POLIGONAL PARA ILUMINACIÓN 3m, 150KGF, BRAZO TIPO INDEPENDENCIA SENCILLO DE 1.1/2" x 1.2m DE AVANCE, MONTAJE DE LUMINAIRA 4m, GALVANIZADO EN

**CALIENTE Y PINTADO, CONTIENE: PERNOS DE ANCLAJE Y PLANTILLA.,  
(incluye canastilla de anclaje y herrajes de fijación), para montaje de luminarias.  
Certificado RETILAP**

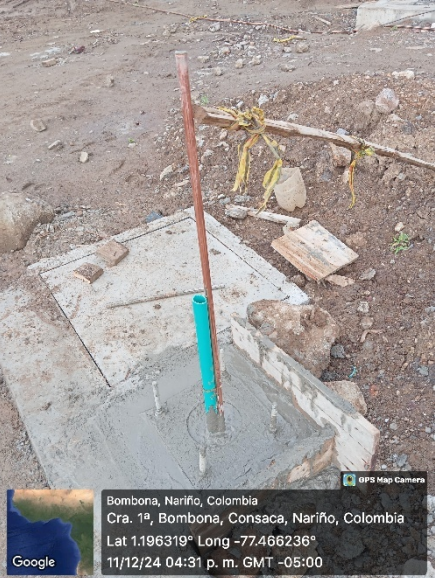
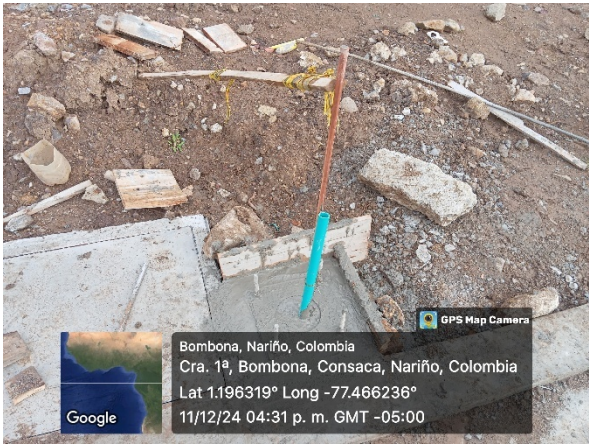
| ZONAS DEL PROYECTO EN GENERAL | ZONAS DEL PROYECTO EN GENERAL |

**8.10.2. suministro y montaje de electrodo varilla 100% cobre de 2,4 m x 5/8", incluye excavación y retiro de material**

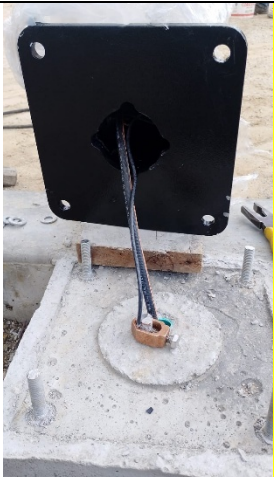
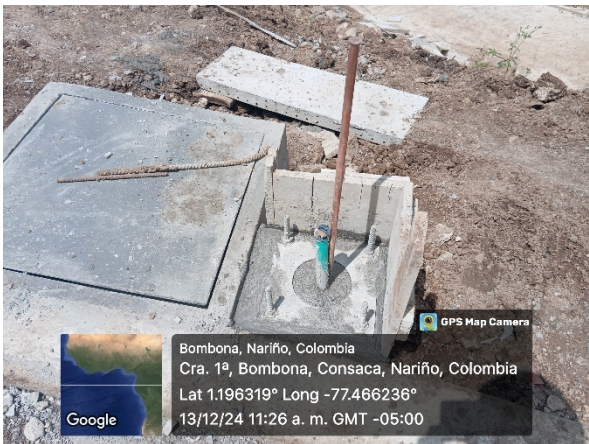
| POSTES METÁLICOS PARA LUMINARIAS DEL PROYECTO EN GENERAL | POSTES METÁLICOS PARA LUMINARIAS DEL PROYECTO EN GENERAL |

**8.10.3.** Suministro de materiales y mano de obra para Instalación alambre de cobre desnudo 1F#8 AWG

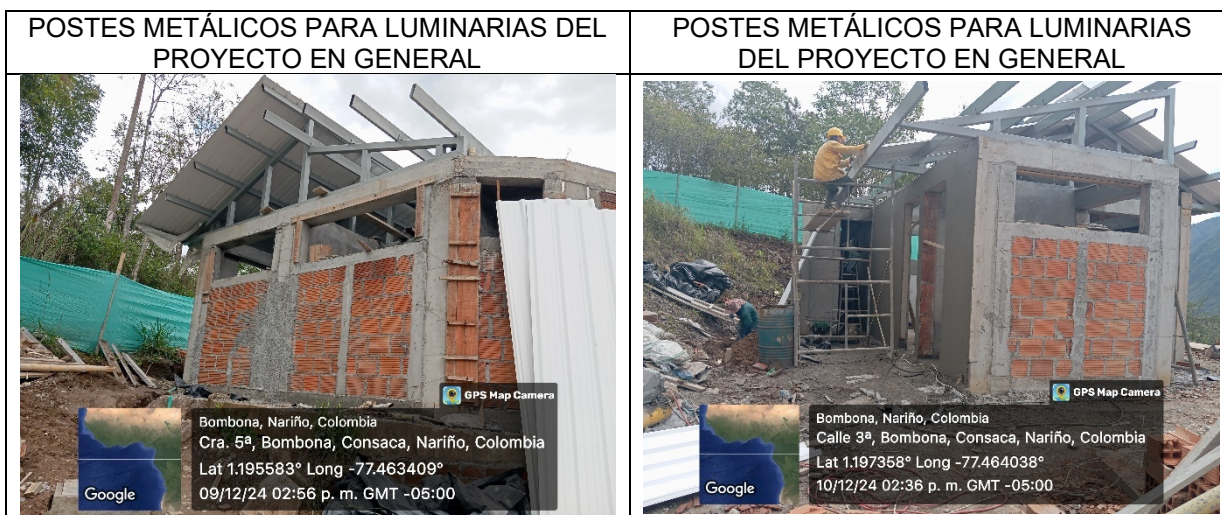
**10.7.** Muros e.=12 cm en ladrillo portante prensado 24x12x6.5 cm (L x a x h) celda cuadrada, superficie lisa, color natural tipo SAN BENITO o equivalente de igual calidad o superior. Incluye mortero de pega, emboquille y grouting de dovelado. Incluye grafiles.

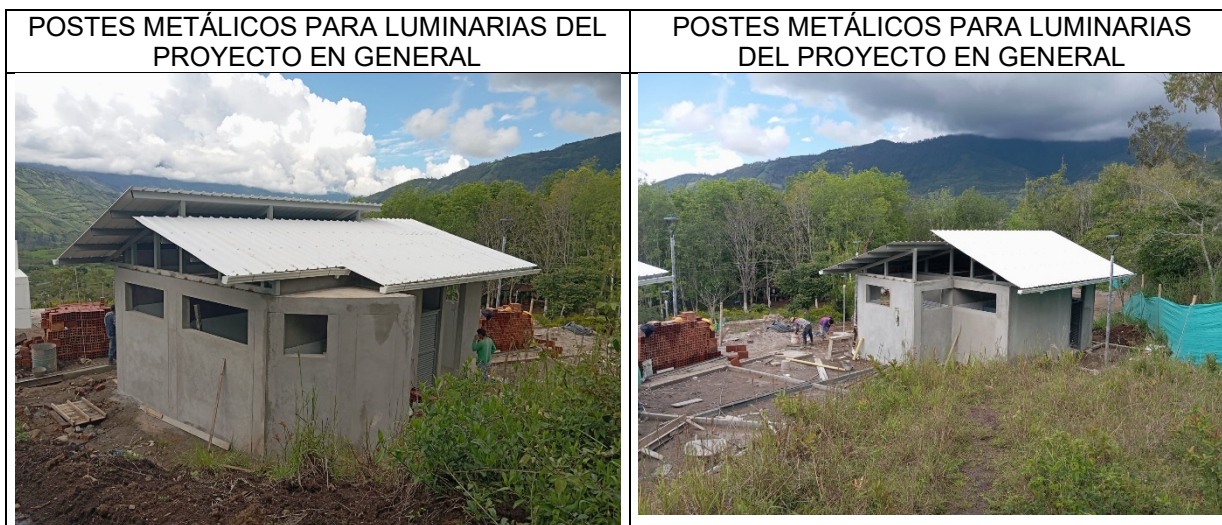
**11.1. SUMINISTRO E INSTALACIÓN DE CANAL PVC TIPO AMAZONAS ó similar para recolección de aguas lluvias, (Incluye todos los accesorios de soporte, gárgolas de alivio, uniones y soportes a cada 0.75 m de distancia entre ellos y todos los materiales necesarios para su instalación)**

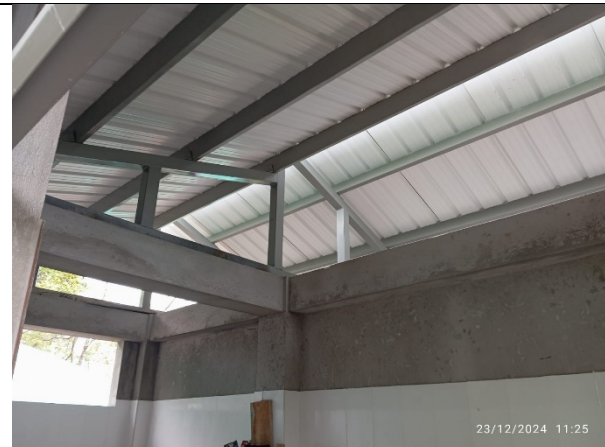
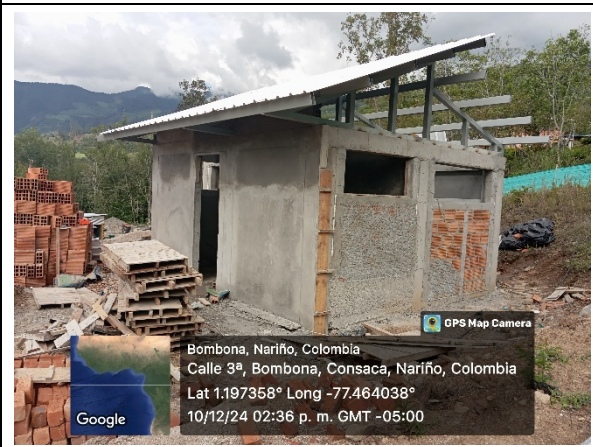
| POSTES METÁLICOS PARA LUMINARIAS DEL PROYECTO EN GENERAL | POSTES METÁLICOS PARA LUMINARIAS DEL PROYECTO EN GENERAL |

**11.5. CUBIERTA EN TEJA TERMOACÚSTICA TIPO UPVC 2.5mm, color a definir. incluye caballetes, remates perimetrales, amarres y todos los accesorios necesarios para su instalación.**

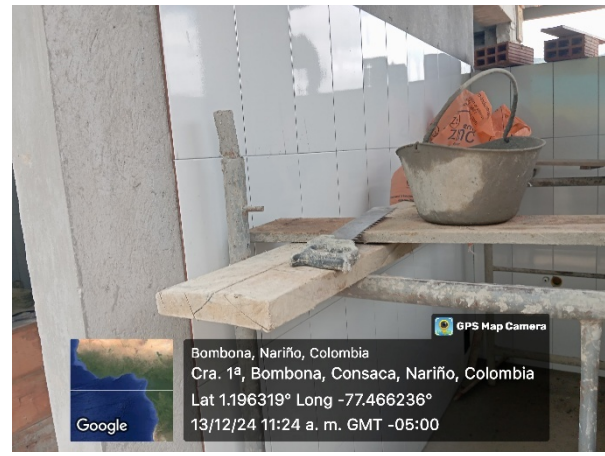
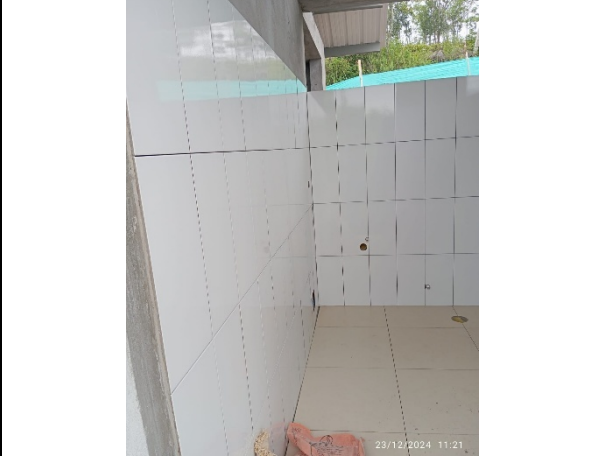
| BATERÍA SANITARIA 2 | BATERÍA SANITARIA 1 |

**13.1. ENCHAFE DE PARED EN CERÁMICA BLANCO (O A DEFINIR) GRAN FORMATO RECTANGULAR (Dimensión mínima 25 cm X 35 cm) PARA USO INSTITUCIONAL CON SUPERFICIE ESMALTADO. Incluye pegante tipo Pegacor o Alfa Listo Plus, boquilla blanca.**

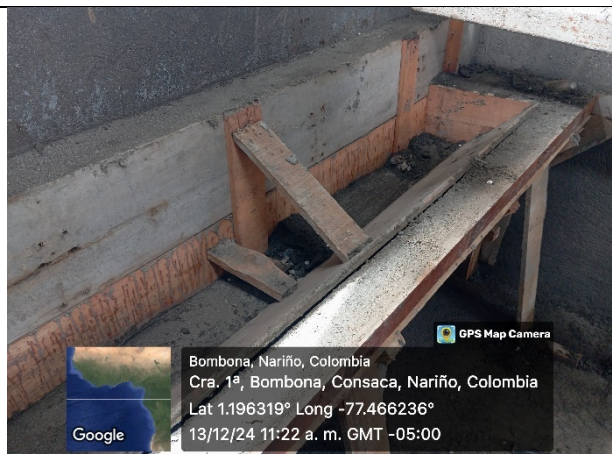
| BATERÍA SANITARIA 1 | CENTRO CÍVICO |

**13.5. LAVAMANOS CORRIDO EN CONCRETO REFORZADO E IMPERMEABILIZADO F'C = 3000 PSI, fundido en sitio, forma y dimensiones según diseño, incluye enchafe en granito pulido grano fino e = 2cm, color A DEFINIR, con salpicadero de 10 cm tanto atrás como en los laterales y faldón de 12 cm; incluye: apoyos, formaleta, refuerzo, y todos los elementos, materiales, equipos y mano de obra requerida para su correcta ejecución.**

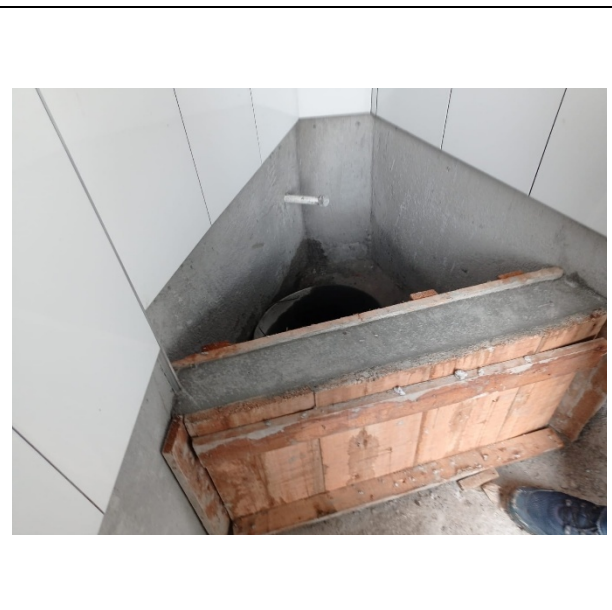
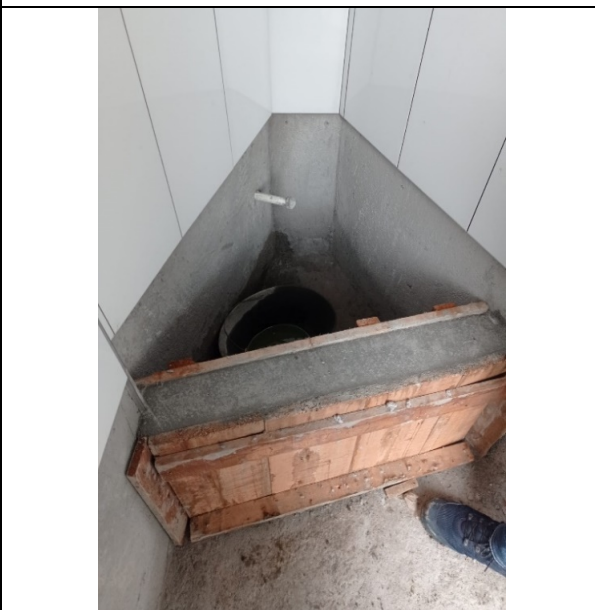
| ZONA DE BAÑOS DE CENTRO CÍVICO | ZONA DE BAÑOS DE CENTRO CÍVICO |

**13.7. ENCHAPE DE POCETA PARA ASEO** en cerámica según diseño y especificación, incluye bordillo en mampostería enchapado, win de aluminio, mano de obra y todos los demás materiales y elementos necesarios para su correcta ejecución (dimensiones aprox 50cm x 50 cm)

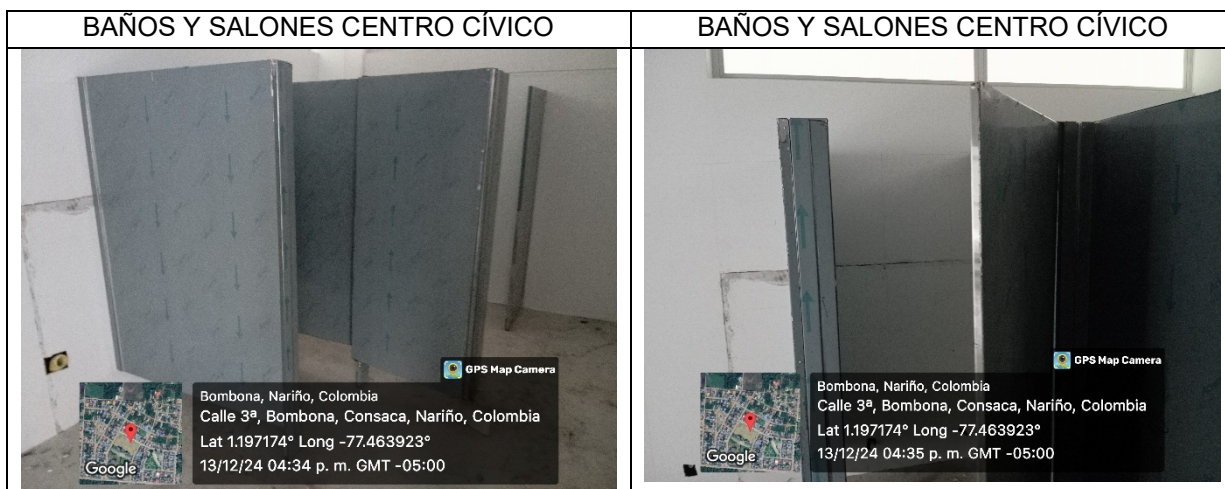
**15.3.4. División y puertas entamboradas para cabina de sanitarios y orinales en de acero inoxidable 304 cal.20 satinado, anclado a pared, con estructura interior en polímero inyectado de alta densidad tipo línea institucional o equivalente de igual calidad o superior, instalado con anclajes tipo, según diseño. Incluye suministro, montaje.**

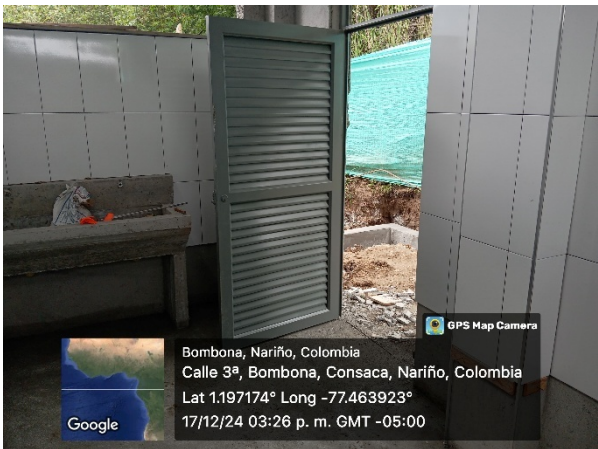
| BAÑOS Y SALONES CENTRO CÍVICO | BAÑOS Y SALONES CENTRO CÍVICO |

**16.2.12. MARCO Y PUERTA TIPO PERSIANA en lámina CR. cal.18 SEGÚN ESPECIFICACIONES TÉCNICAS (TIPO P-3; P-4); incluye manijas, bisagras tipo pistón, soldaduras y demás perfiles según diseño, el cargue del marco con grouting**

f<sub>c</sub>=3000 PSI, anclaje tipo pata de gallina fabricado en ángulo y complementarios, anticorrosivo aplicado en dos (2) capas. Incluye pintura de acabado tipo electrostática (color a definir).

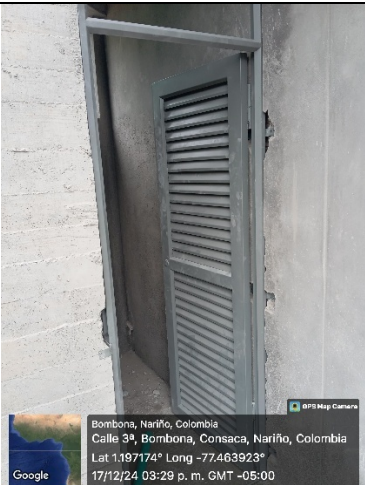
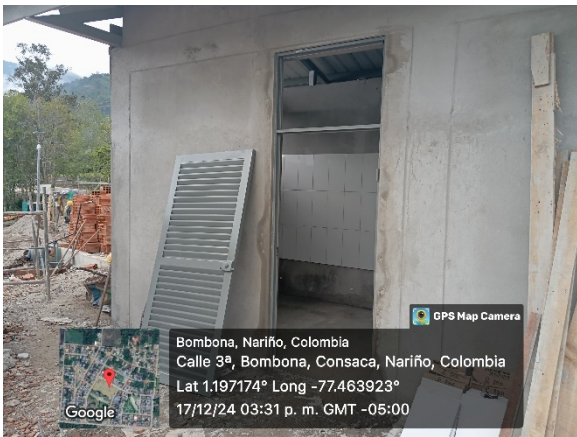
| ZONA DE RAMPA DE ACCESO A CENTRO CÍVICO | ZONA DE RAMPA DE ACCESO A CENTRO CÍVICO |

**16.2.14. SUMINISTRO E INSTALACIÓN DE PUERTA EN ALUMINIO (1.00 X 2.00 m), tablero superior con vidrio y tablero inferior estampado. Incluye vidrio laminado 3+3 SEGÚN ESPECIFICACIONES TÉCNICAS (TIPO P-6; P-7; P-8; P-10). Incluye material, mano de obra, herramienta y demás materiales necesarios para la correcta instalación.**

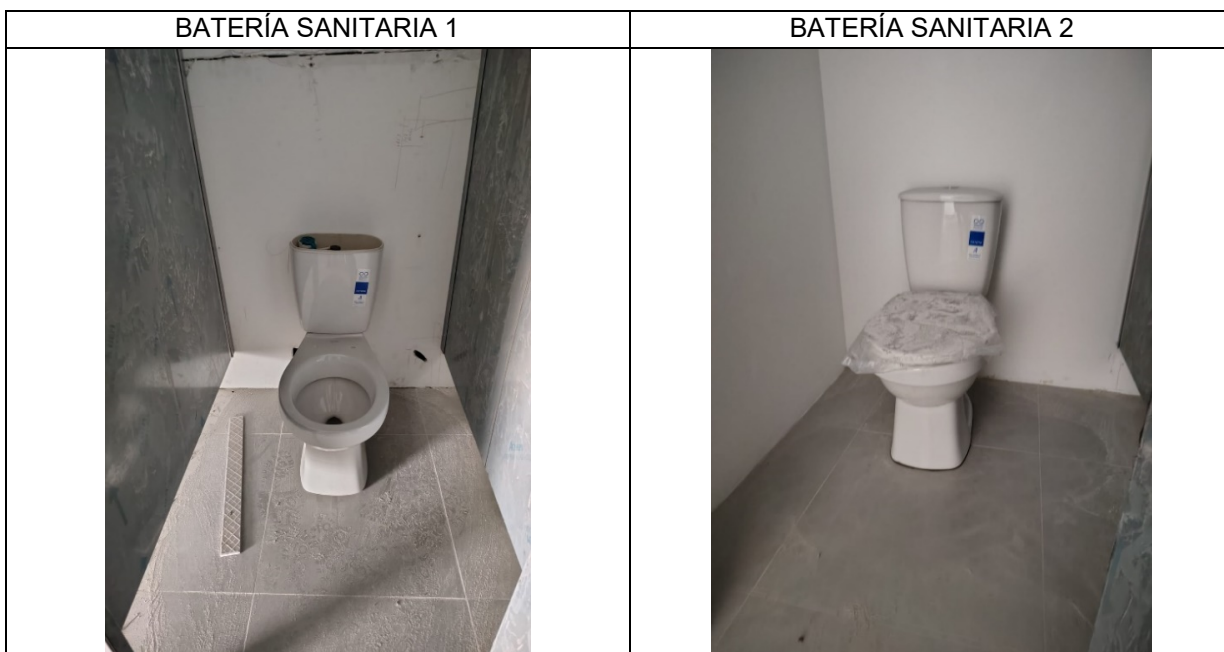
**18.1.3. SUMINISTRO E INSTALACIÓN SANITARIO DE TANQUE PARA USO INSTITUCIONAL COLOR BLANCO** Incluye transporte, material, tapa, asiento, mano de obra, herramienta y demás materiales necesarios para la correcta instalación y funcionamiento.

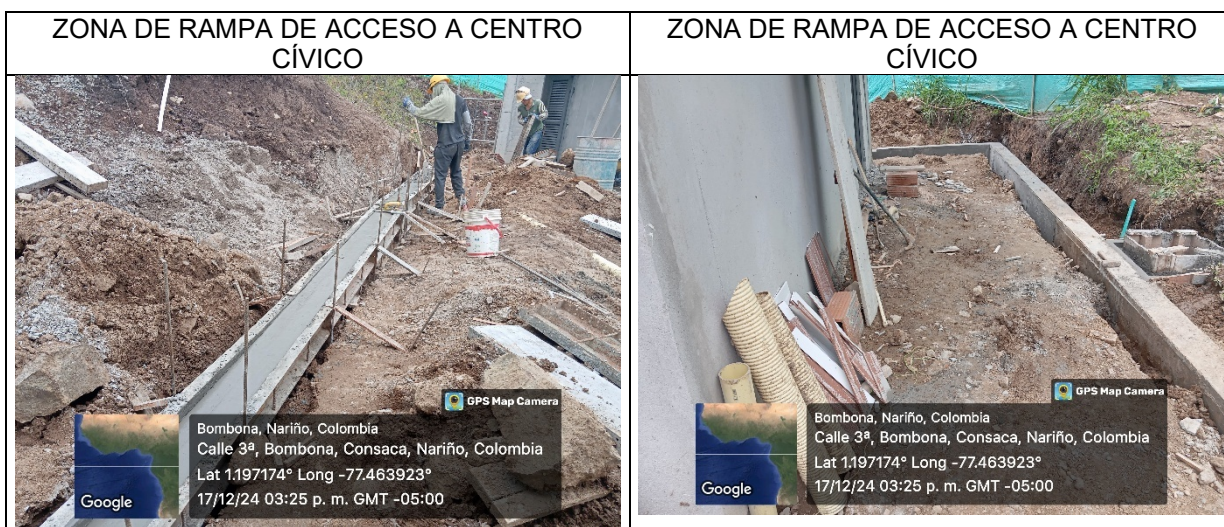
**22.2. BORDILLO EN CONCRETO** (dimensiones: base 20 cm alto 35 cm), Incluye concreto, refuerzo, formaleta, mano de obra, herramientas y demás materiales necesarios para la realización de la actividad.

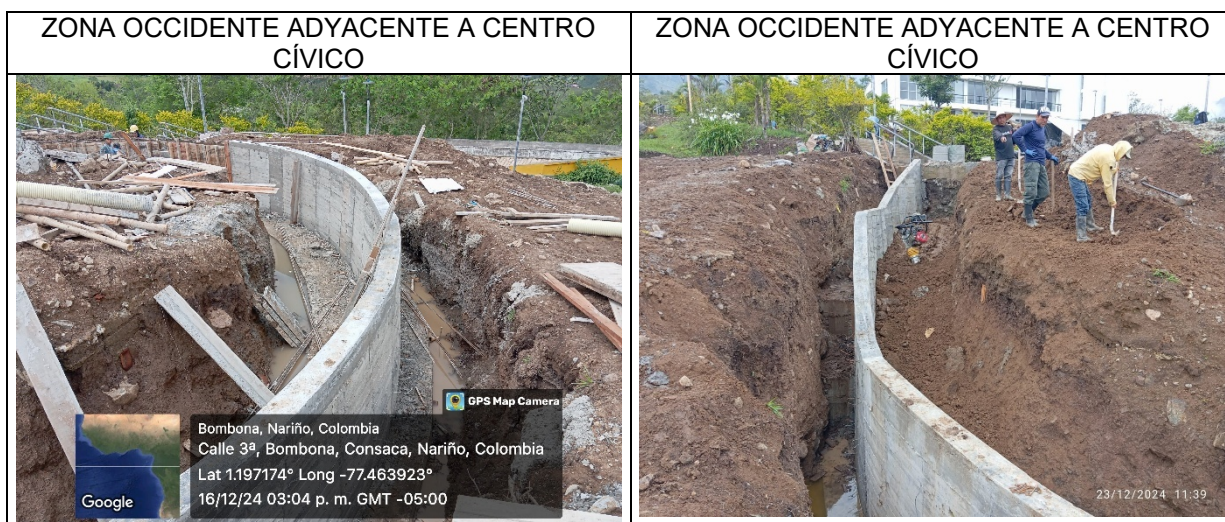
**22.8. MURO DE CONTENCIÓN EN CONCRETO REFORZADO** parte externa a la vista, acorde a diseños estructurales, incluye concreto 4.000 PSI, formaleta, mano de obra, herramientas y demás materiales necesarios para la realización de la actividad.

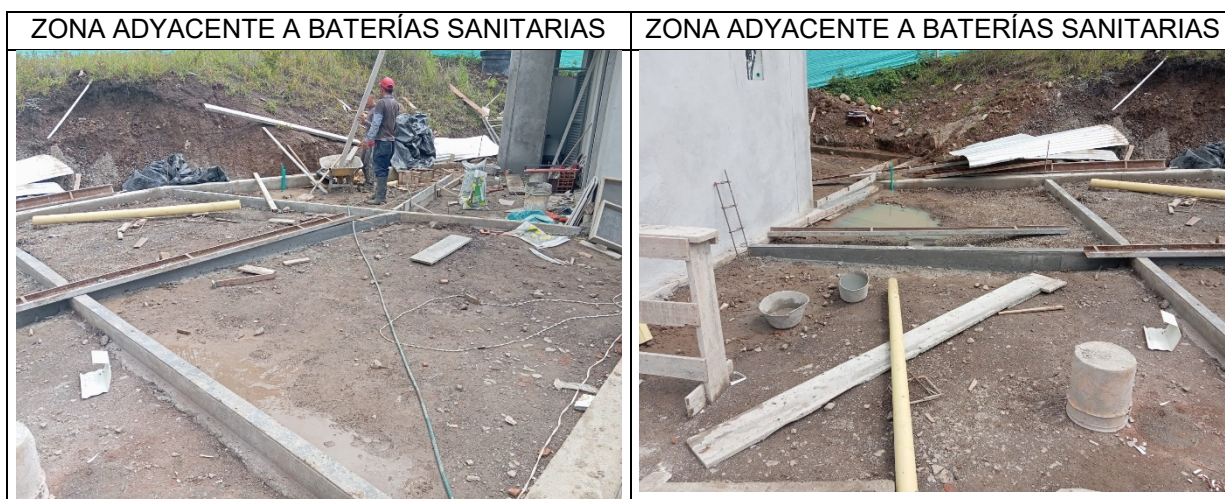
**NP01. VIGAS DE CONFINAMIENTO INTERNO DE ADOQUIN EN CONCRETO DE 3000PSI** (dimensiones base =10cm altura=15cm, Incluye concreto, refuerzo, formaleta, mano de obra, herramientas y demás materiales necesarios para la realización de la actividad.

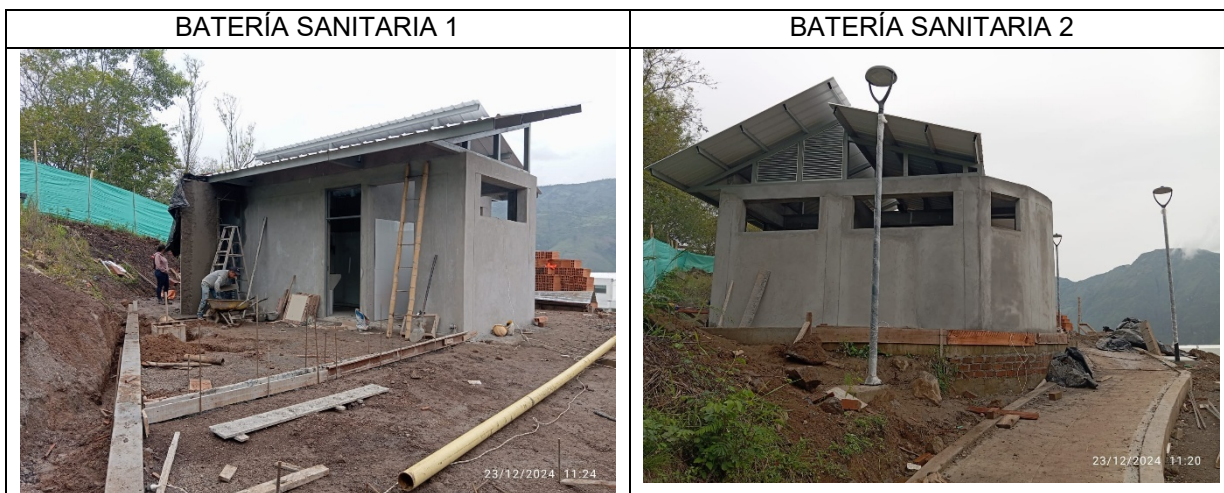
**NP04. PAÑETE SOBRE MUROS INCLUYE FILOS Y DILACIONES, mortero 1:3.**

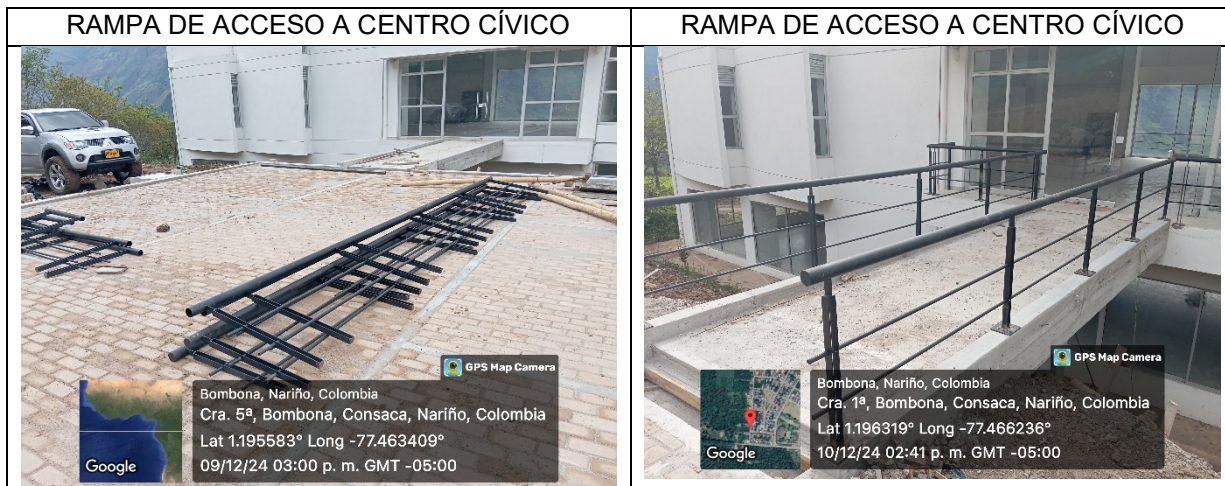
**NP16. SUMINISTRO E INSTALACION DE BARANDA Y/O PASAMANOS EN TUBO Ø2" AGUAS NEGRAS, incluye paral en doble platina de 1 1/2" x 3/16", dos (2) travesaños en varilla lisa de 3/4", platina metalica de 10mm y pernos de anclaje 3/8" acabado anticorrosivo y pintura esmalte tipo color a definir tipo PINTULUX o**

equivalente, demás insumos y herramientas necesarios para su correcta instalación.

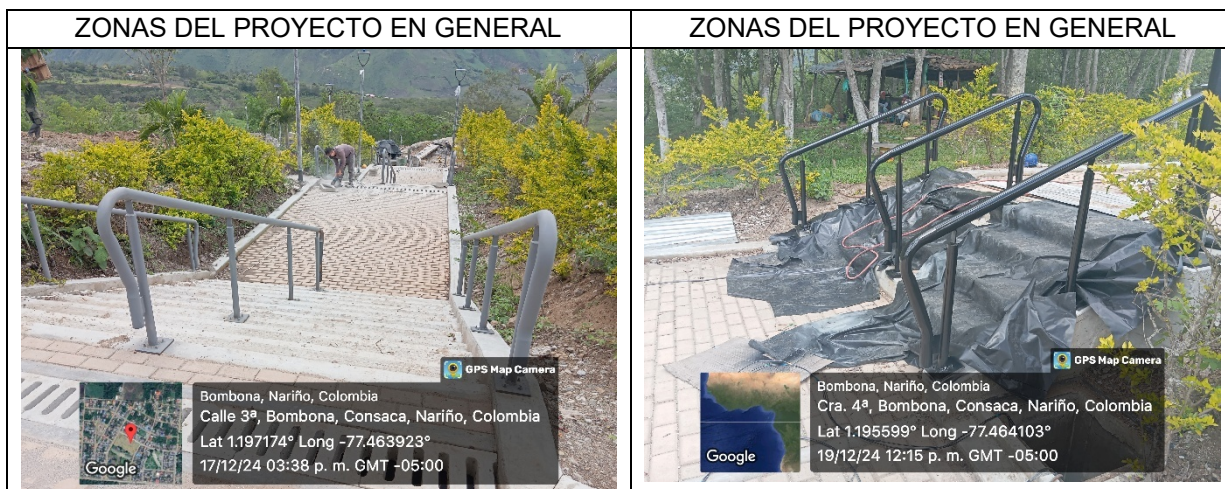
**NP20.** SUMINISTRO E INSTALACION DE BARANDA TIPO M80 EN TUBO DE CERRAMIENTO NEGRO Ø2" , incluye soportes en tubo de cerramiento negro de 1" , platina metálica de 3/16 y pernos de anclaje 3/8" acabado anticorrosivo y pintura esmalte tipo color a definir tipo PINTULUX o equivalente, demás insumos y herramientas necesarios para su correcta instalación.
