INFORME No.3

CONTRATO DE OBRA No. 130 DE 2025
OBJETO: “REALIZAR OBRAS DE ADECUACIÓN Y MANTENIMIENTO DE LA INFRAESTRUCTURA FÍSICA DE LAS SEDES DE LA PROCURADURÍA GENERAL DE LA NACIÓN A NIVEL NACIONAL”
CONTRATISTA: CONSORCIO 2025 SAN MARCOS
NIT:901.968.186-4

PERIODO: 21 OCTUBRE DE 2025 AI 22 de NOVIEMBRE 2025

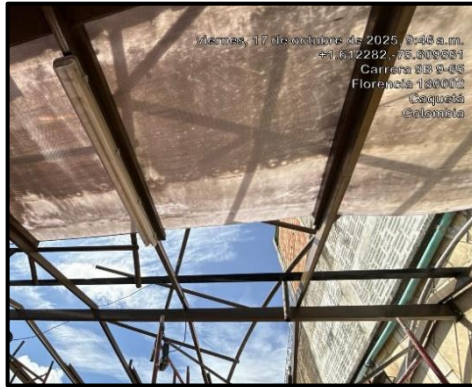
- Item 1.4 Desmonte de teja traslucida (incluye retiro de material sobrante: enlonado, trasiego hasta el punto de acopio y disposición final certificado).

Se tiene un avance del 100% de la cantidad total contractual pero esta actividad ya se realizó en las áreas planteadas. Se desmonta las tejas en el área de Atención al Usuario, pasillo 2 y pasillo 1 de manera parcial.

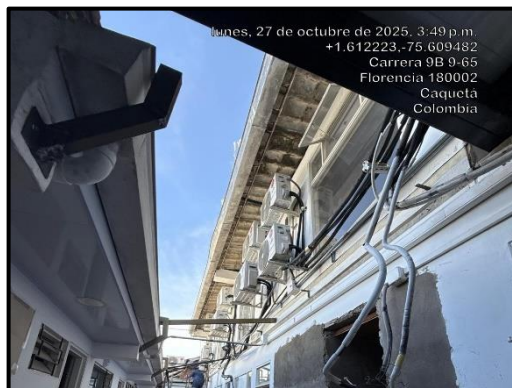
- Item 1.6. Desmonte de estructura de cubierta en madera y/o metálica. (incluye retiro de material sobrante: enlonado, trasiego hasta el punto de acopio y disposición final certificado).

Se tiene un avance del 100% de la actividad. Se realizó desmonte en la zona de atención al usuario, pasillo 1 y pasillo 2 de manera parcial.

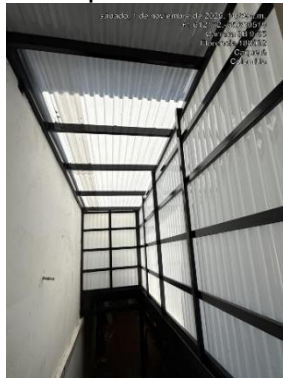
- Item 10.21 Suministro e Instalación de teja ondulada Transparente. (incluye accesorios y demás elementos para su correcta instalación).

Se realizó la instalación de la teja en el área de punto fijo ventana y pasillo 1.

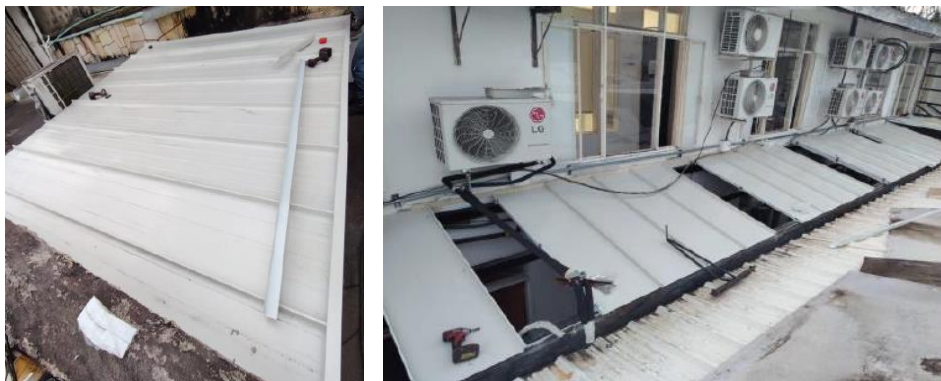
- Item 10.22 Suministro e instalación de cubierta en teja tipo sándwich en lámina cal. 26 de aluminio o aluzinc, con aislamiento en poliuretano 50 mm de espesor.(incluye remates laterales y demás elementos necesarios para su correcta instalación)

Se realizó la instalación de la teja tipo sándwich en la zona de Atención al Usuario y pasillo 1. Esta en proceso la instalación de las tejas en el pasillo 2. El contratista se

encuentra realizando la reubicación del cableado de los condensadores de los aires acondicionados antes de la instalada de las tejas. Las tejas son las especificadas en la orden trabajo G6-1.

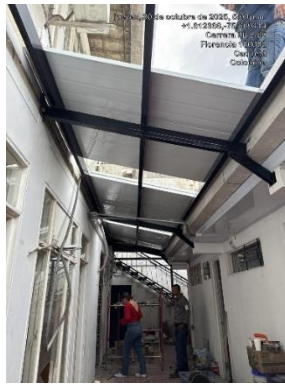
- Item 10.48. Suministro e instalación de correa metálica en perfil Tipo C o Z en acabado negro grado 50 de 220 mmx80mmx2mm (incluye recubrimiento en anticorrosivo y pintura).

Se hizo la instalación de los perfiles en C de 220x80 en la zona de Atención al Usuario, pasillo 2 y Pasillo 1. En el Pasillo 1 y 2 la estructura se cambio en su totalidad.

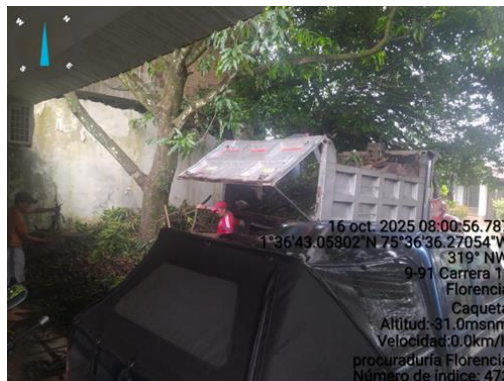
- Item 18.1. Retiro de escombros y sobrantes de la obra al botadero autorizado incluye traseggo interno (Los muebles y demás elementos que sean recuperables el contratista los deberá enviar al sitio que indique la interventoría.)

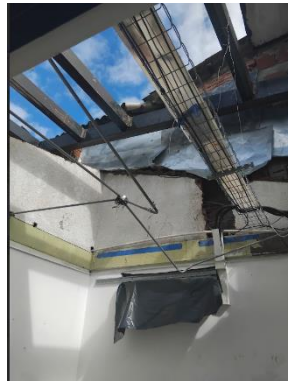
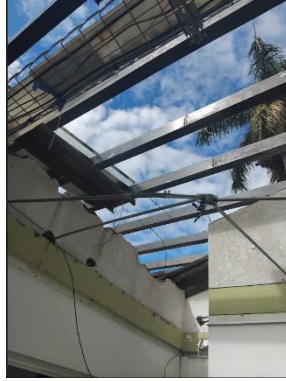
Item 1.6 Desmonte de estructura de cubierta en madera y/o metálica. (incluye retiro de material sobrante: enlonado, trasiego hasta el punto de acopio y disposición final certificado).

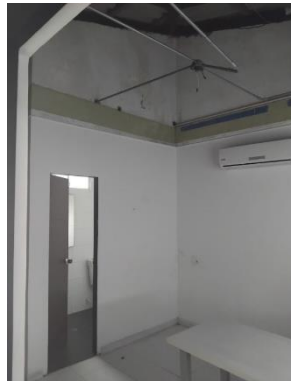
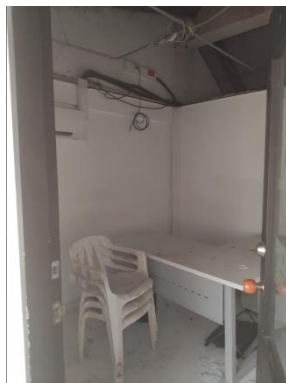
Item 1.10 Desmonte y retiro de cielo rasos (Incluye estructura de suspensión y retiro de material sobrante: enlonado, trasiego hasta el punto de acopio y disposición final certificado).

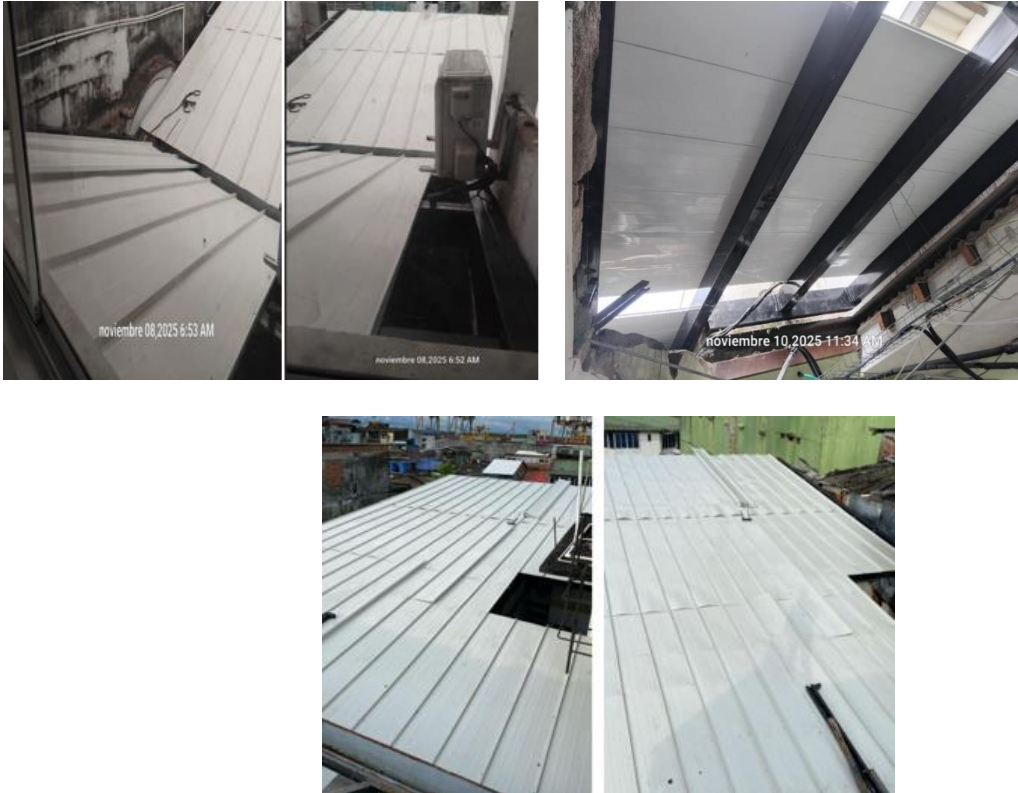
Ítem 10.22 - suministro e instalación de cubierta en teja tipo sándwich en lámina cal. 26 de aluminio o aluzinc, con aislamiento en poliuretano 50 mm de espesor. (incluye remates laterales y demás elementos necesarios para su correcta instalación).

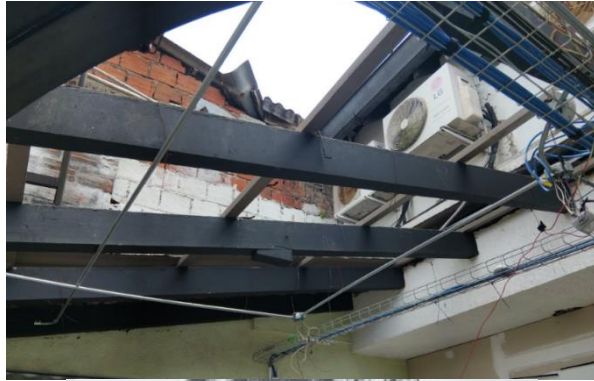
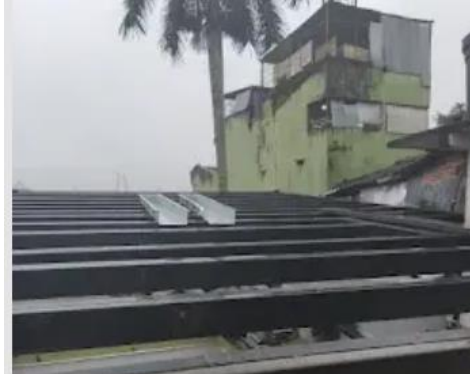
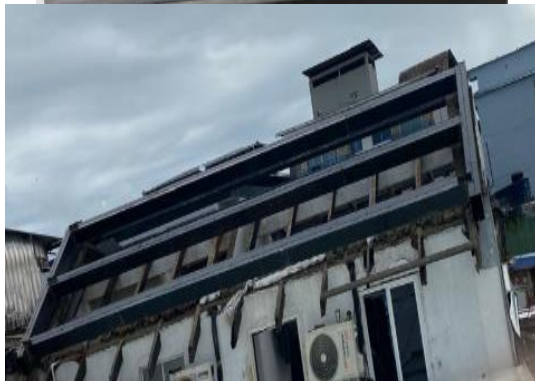
Ítem 10.48 - Suministro e instalación de correa metálica en perfil Tipo C o Z, acabado negro grado 50, dimensiones 220mm x 80mm x 3mm.

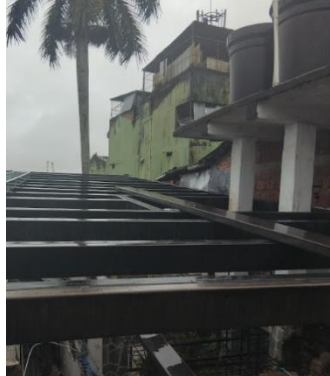
Ítem 10.49 - Suministro e instalación de correa metálica en perfil Tipo C o Z, acabado negro grado 50, dimensiones 305mm x 80mm x 3mm.
