**Referencia:** Contrato de Interventoría No. CO1.PCCNTR.7168728, cuyo objeto es: “Interventoría integral para la construcción de una infraestructura turística y náutica para el departamento de Santander”.

**ASUNTO:** VIABILIDAD AL ACTA DE MODIFICACIÓN No. 02 DEL CONTRATO DE OBRA.

## ESTUDIO GEOTÉCNICO

### CONSTRUCCIÓN DE UNA INFRAESTRUCTURA TURÍSTICA Y NÁUTICA PARA EL DEPARTAMENTO DE SANTANDER

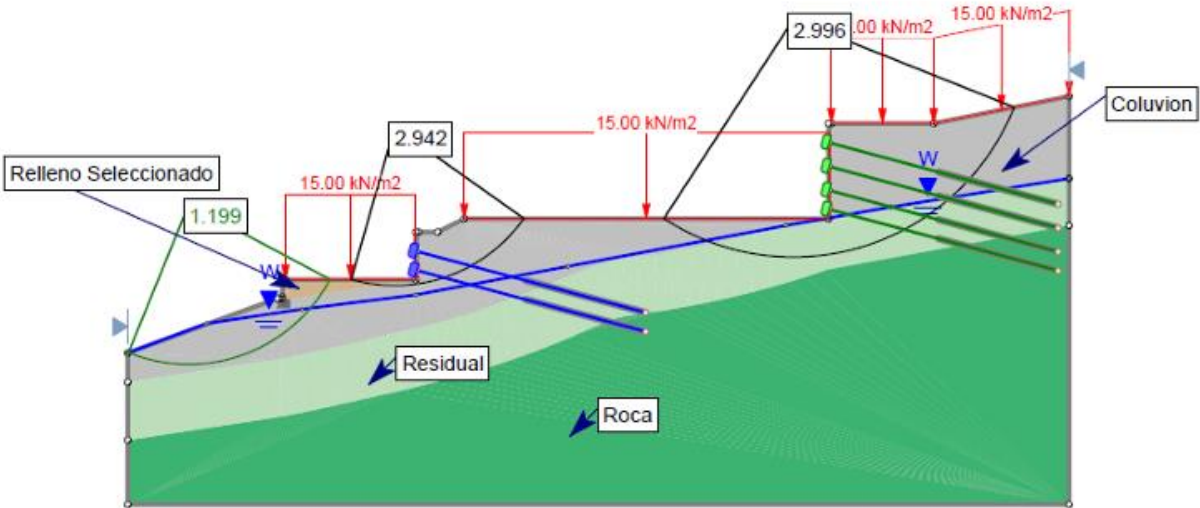
**Figura 13.** Análisis estático perfil 1 Muro PTAR y Muro Vía Principal.

En las modelaciones en condición estática y seudoestática contempladas en las figuras 13 y 14 se observan algunos bulbos dentro de la superficie de falla, tal como se muestra a continuación.

**OBSERVACIÓN 6.** Se solicita ajustar o corregir.

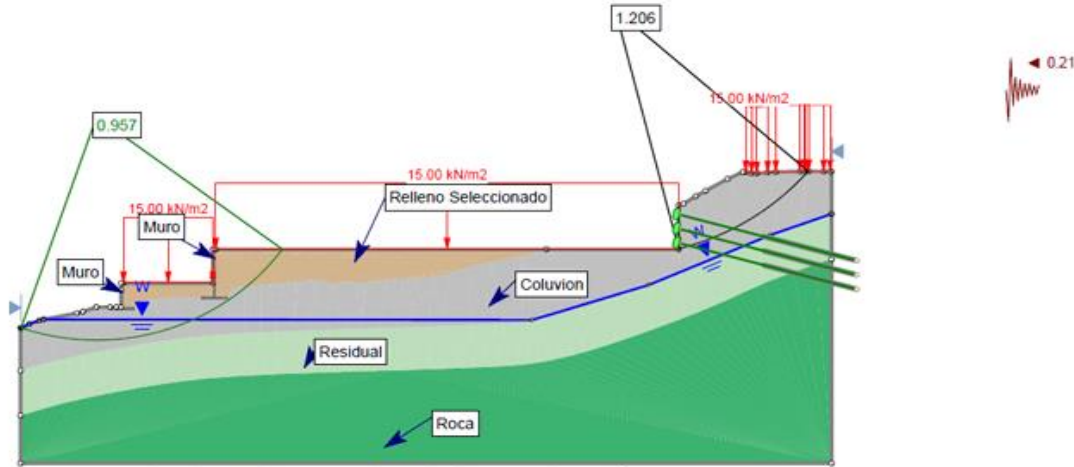
**Figura 16.** Análisis dinámico perfil 2 Muro vía Interna, Plazoleta y Muro Vía Principal.

Así mismo, se incluyen modelaciones con los anclajes por fuera del perfil estratigráfico, los cuales muestran a continuación.
