## **INFORME TÉCNICO DE EJECUCIÓN DEL PRIMER CICLO DE LAVADO, LIMPIEZA Y DESINFECCIÓN DE TANQUES DE ALMACENAMIENTO DE AGUA POTABLE**

**INSTITUTO COLOMBIANO DE BIENESTAR FAMILIAR – ICBF REGIONAL VALLE DEL CAUCA**

**SGIN SERVICIO GLOBAL DE INGENIERÍA S.A.S.**

### **INFORME No. 01**

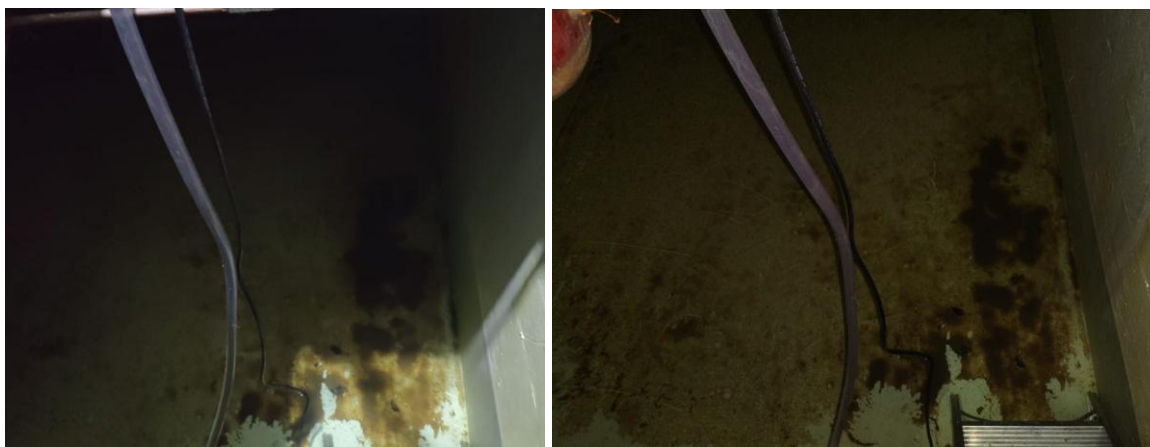
Antes

Tanque subterráneo en fibrocemento con capacidad de 12 m<sup>3</sup>.

Durante la inspección inicial se observó acumulación moderada de sedimentos en el fondo del tanque, producto de la sedimentación natural generada por la permanencia del agua durante largos períodos de almacenamiento.

Se ejecutó drenaje controlado, remoción manual de residuos, lavado de superficies internas mediante cepillado mecánico, aplicación de solución desinfectante y posterior enjuague.

El sistema quedó completamente operativo.

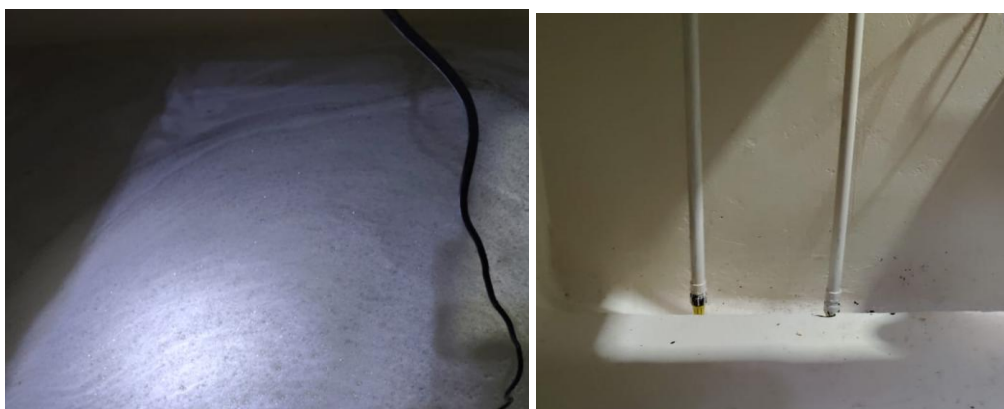
Tanque subterráneo en fibrocemento de 12 m<sup>3</sup>.

Se identificó presencia de material particulado fino y depósitos superficiales adheridos a algunas zonas internas.

Se efectuó limpieza integral, desinfección y restablecimiento del servicio.

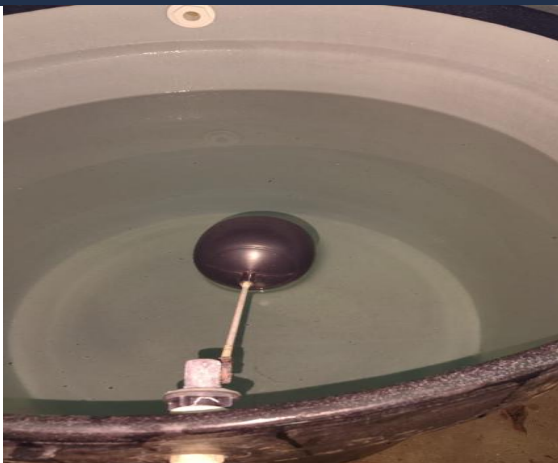
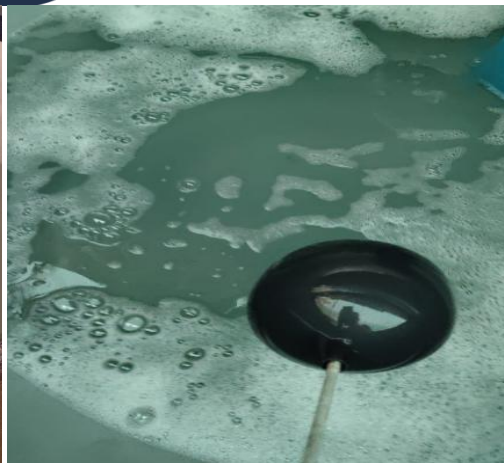
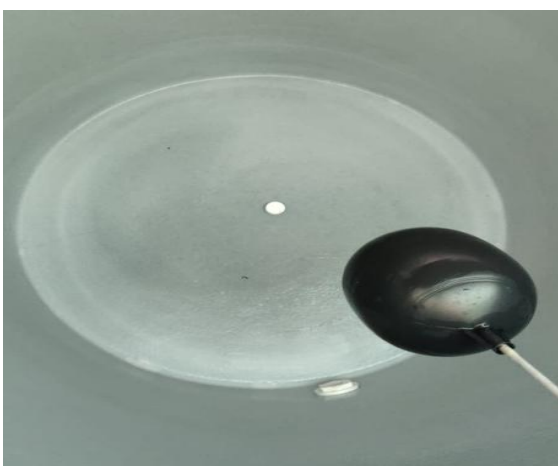
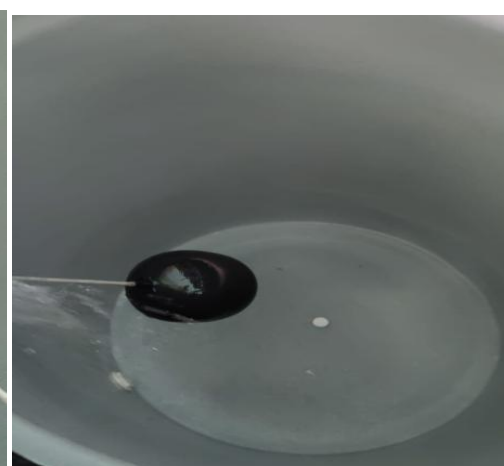
Tanque elevado PVC de 1 m<sup>3</sup>.

Se realizaron actividades preventivas de limpieza y desinfección observándose condiciones estructurales adecuadas.

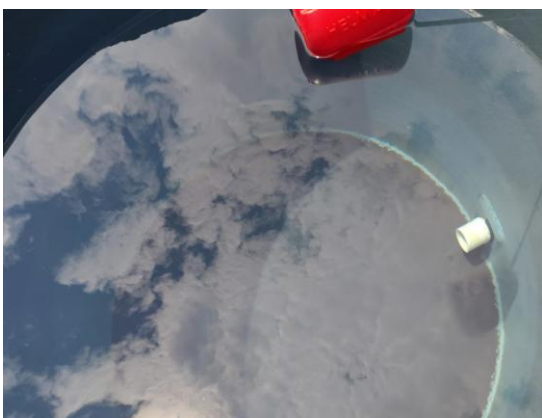
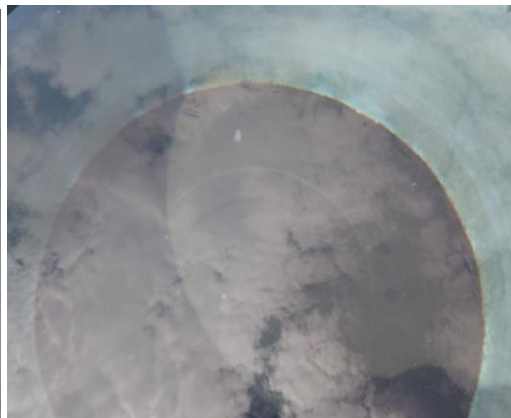
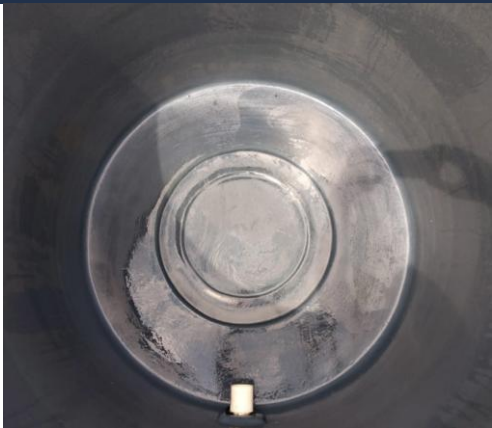
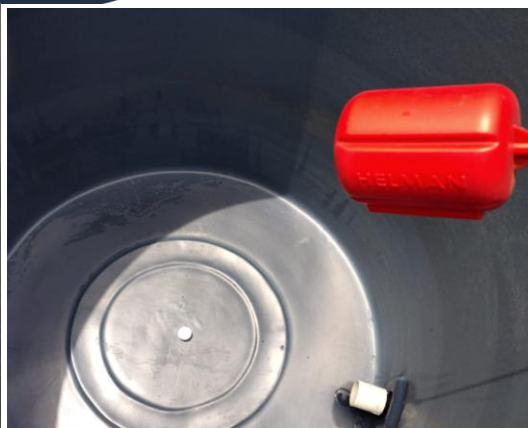
Dos tanques elevados de 1 m<sup>3</sup>.

Se ejecutó limpieza simultánea garantizando continuidad operacional de la sede.

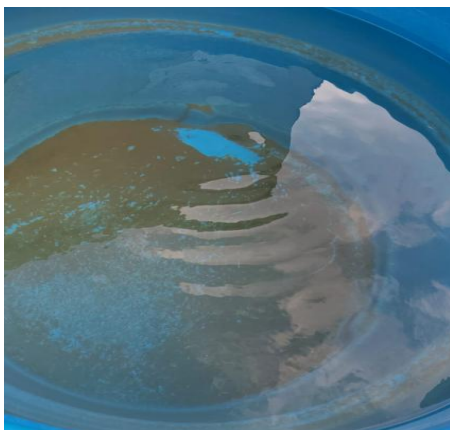
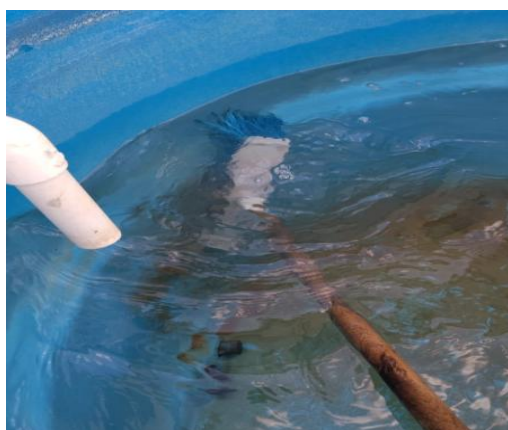
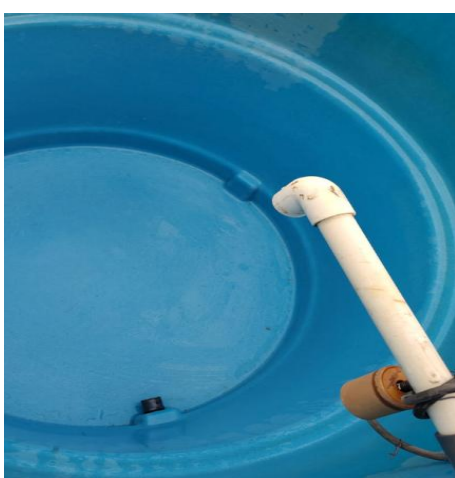
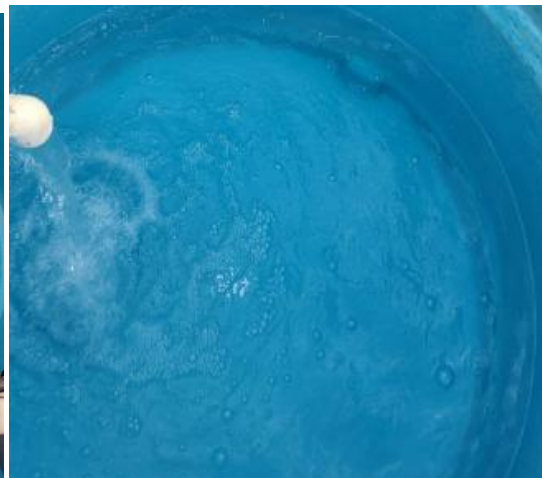
Dos tanques elevados.

Se observó acumulación leve de sedimentos y presencia de material fino en el fondo.

Las actividades permitieron recuperar completamente las condiciones sanitarias.

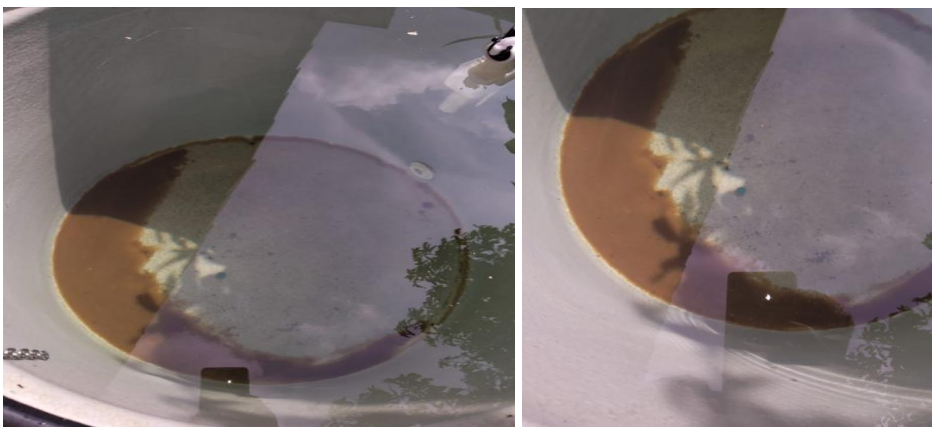
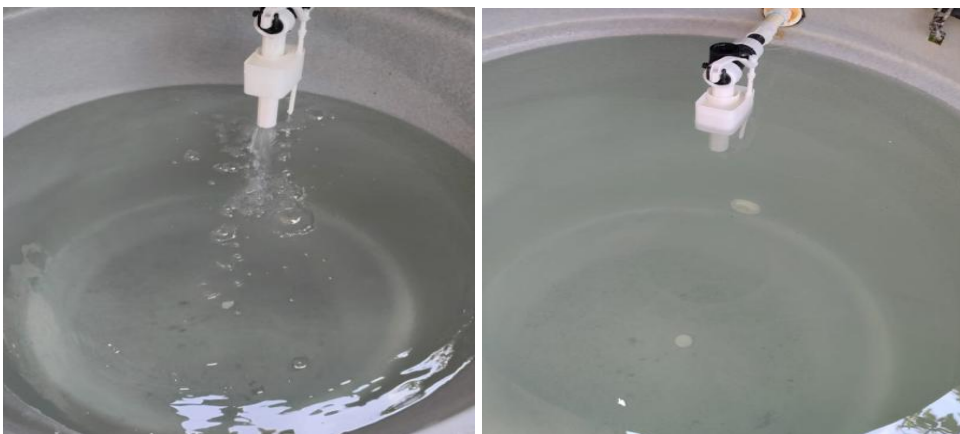
Dos tanques elevados.

Se efectuó lavado interno y desinfección general de los sistemas.

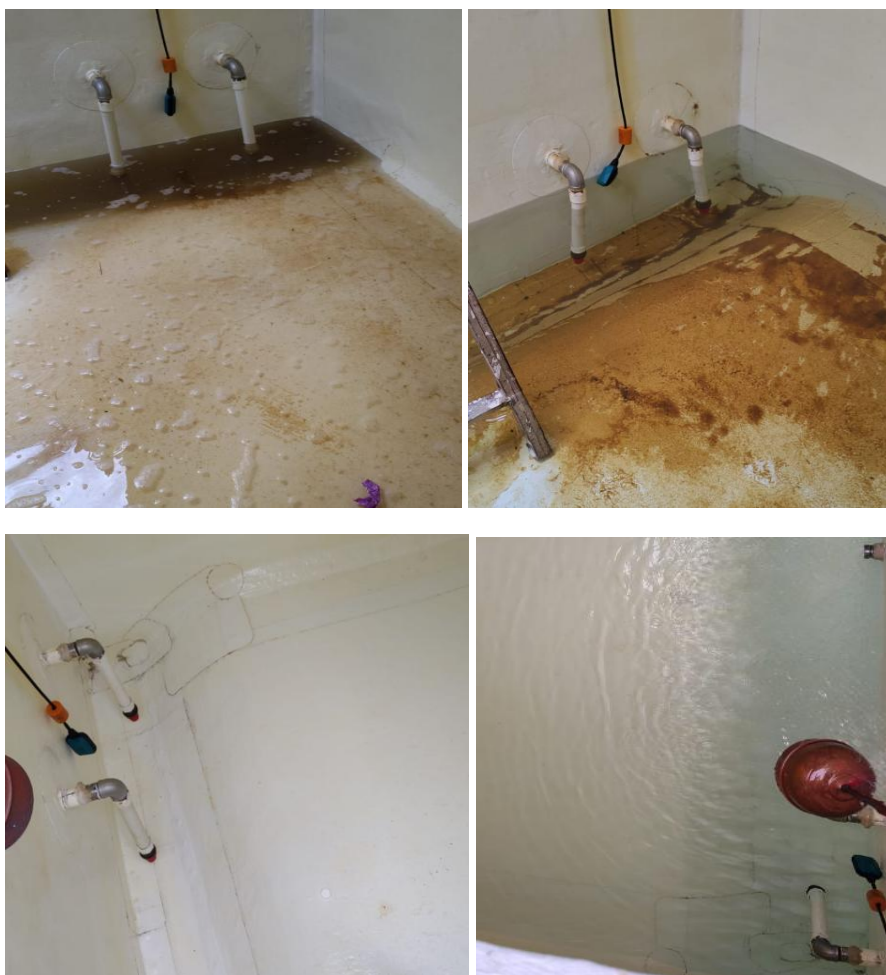
Tanque de 6 m<sup>3</sup>.

Se ejecutó intervención completa garantizando la eliminación de residuos acumulados.

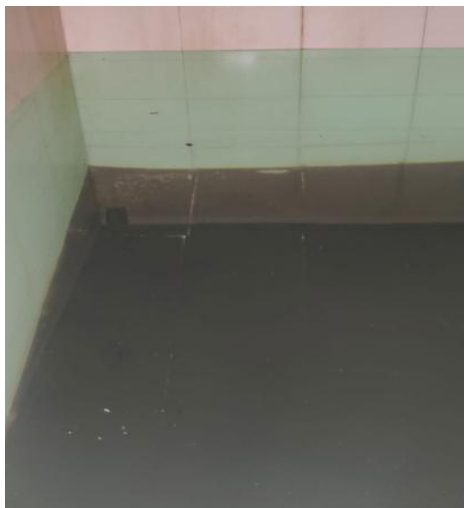
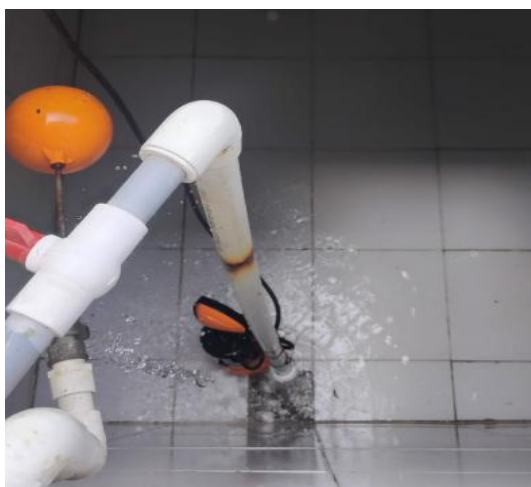
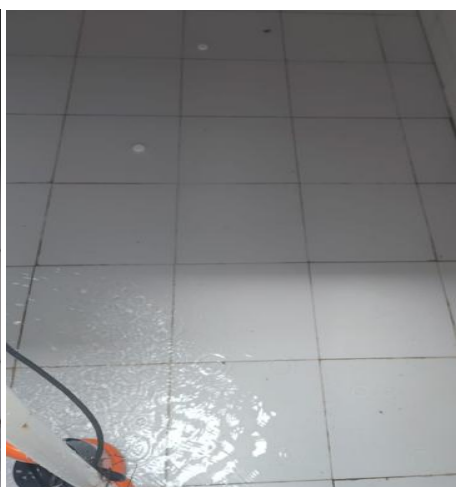
Tanque de 6 m<sup>3</sup>.

La limpieza permitió restablecer condiciones adecuadas de almacenamiento.

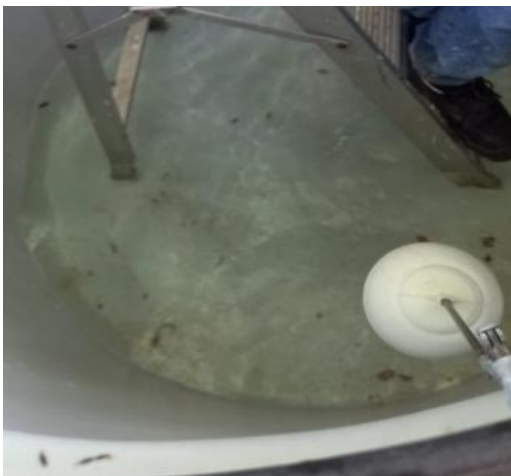
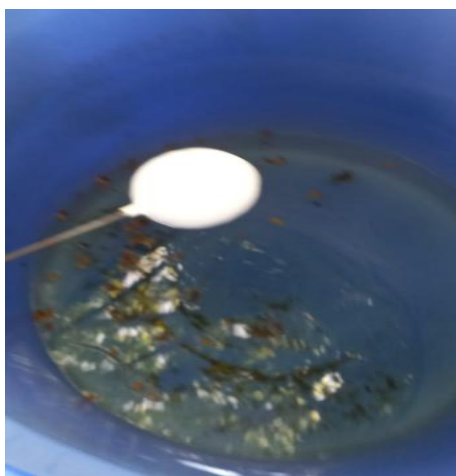
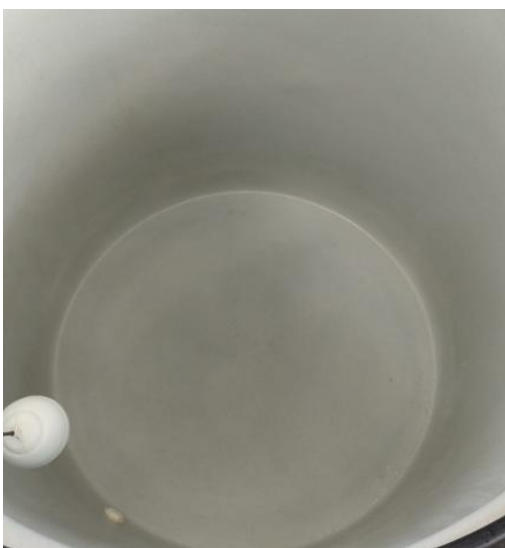
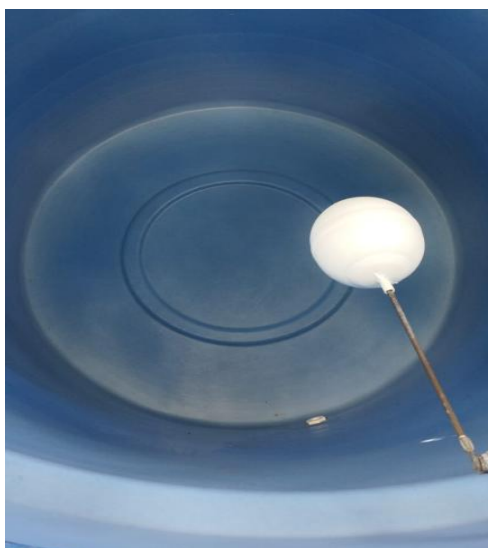
Dos tanques elevados.

Se desarrollaron actividades preventivas y correctivas menores.
