| NOMBRE | INFORME DE GESTIÓN PARA CONTRATISTAS | | | |

SERVICIO DE APOYO LOGÍSTICO CON PERSONAL PARA REALIZAR ACTIVIDADES MANUALES DE LIMPIEZA Y MANTENIMIENTO EN LAS INSTALACIONES DE LA PLANTA DE TRATAMIENTO DE AGUAS RESIDUALES – PTAR UBICADA EN EL CORREGIMIENTO DE TRES ESQUINAS ZONA RURAL DEL MUNICIPIO DE TULUA VALLE DEL CAUCA

# **INFORME**

## **ACTIVIDADES REALIZADAS EN PTAP TRES ESQUINAS**

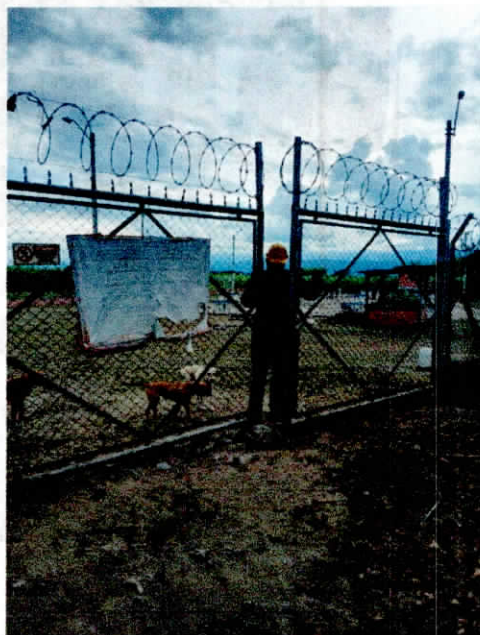
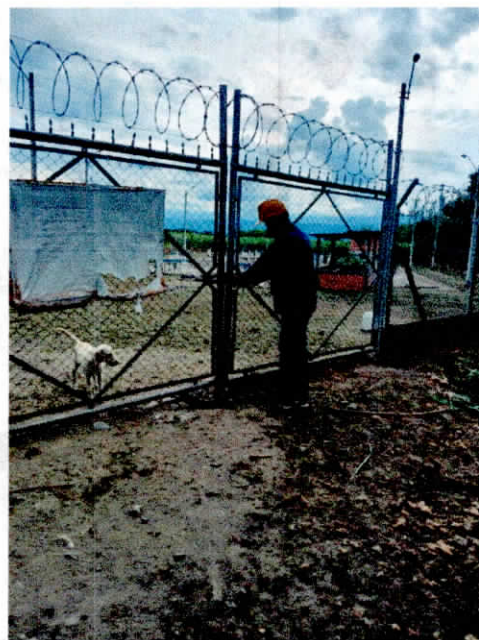
**ACTIVIDAD 1.** Garantizar la prestación del servicio de apoyo logístico con personas naturales, cuando se requiera entre las veinticuatro (24) horas del día, los siete (7) días de la semana en las instalaciones de la PTAR.

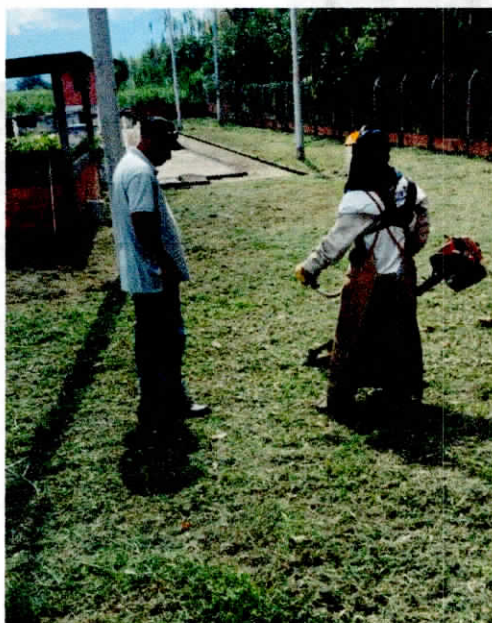
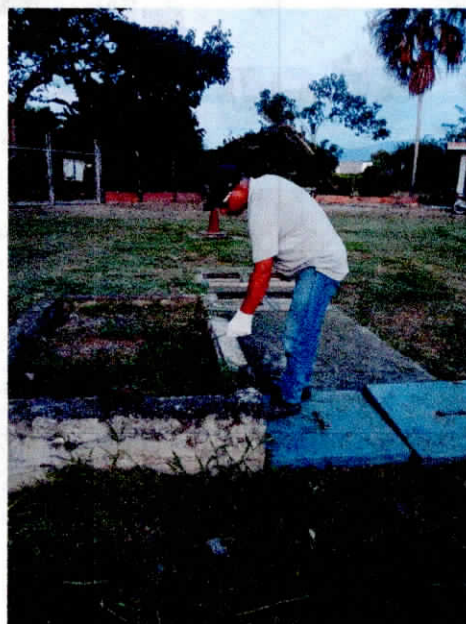
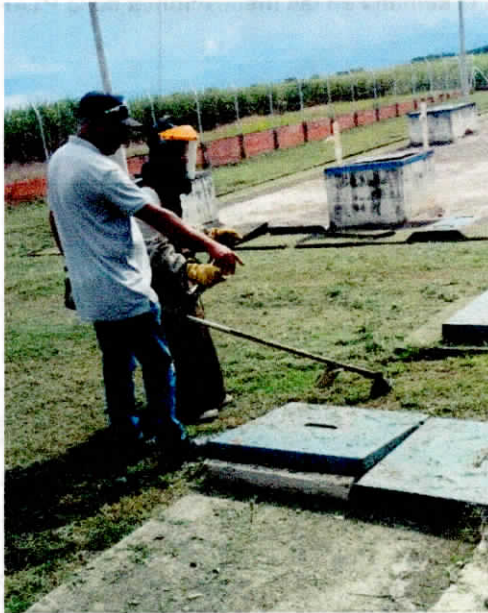
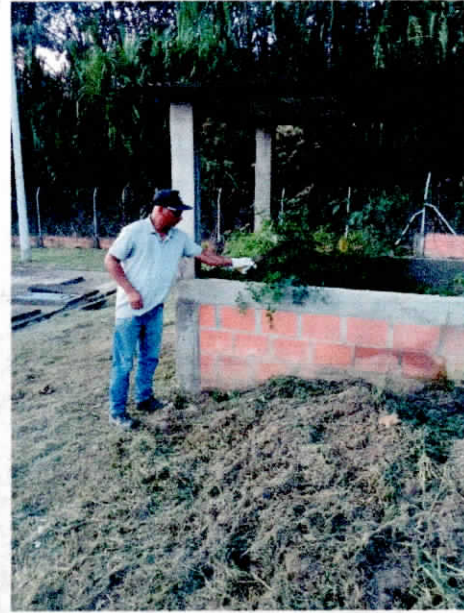
**ACTIVIDAD 2.** Realizar actividades de rocería de zonas verdes.

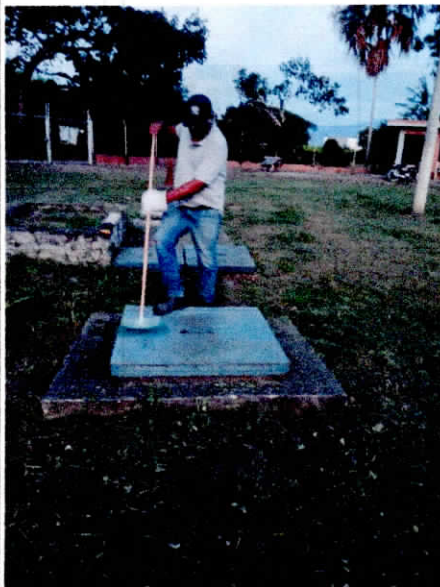
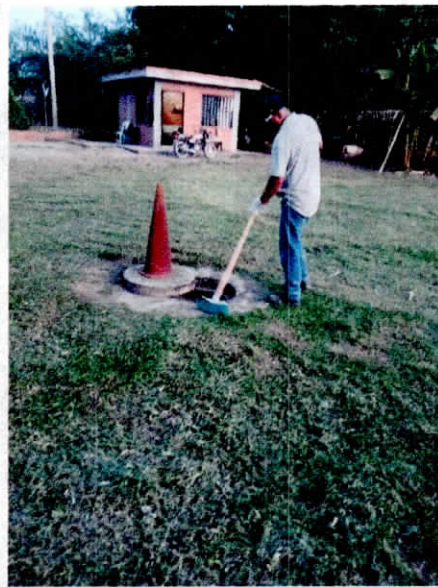
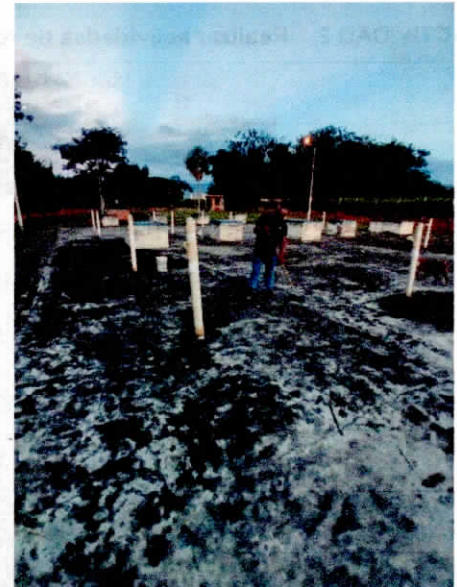
**ACTIVIDAD 3.** Realizar actividades de limpieza en el área perimetral de la PTAR con el fin de que el lugar permanezca en óptimas condiciones de limpieza, según instrucciones dadas por el supervisor.

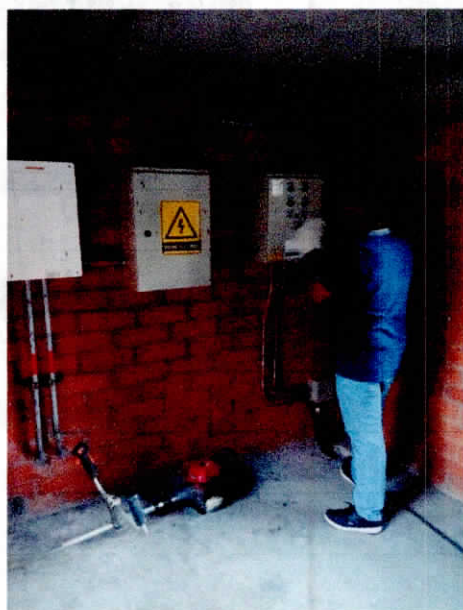
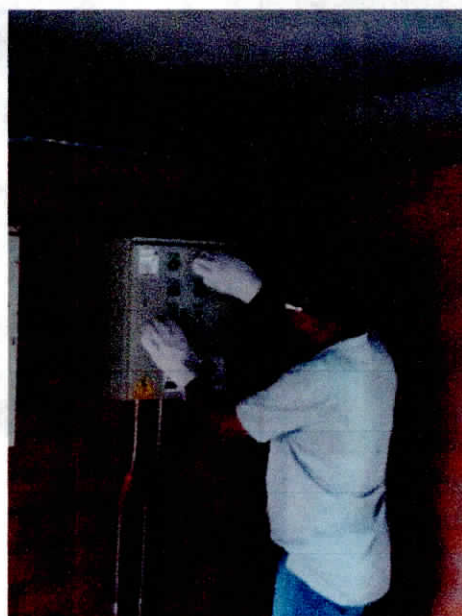
**ACTIVIDAD 4. Garantizar la protección permanente de las instalaciones de la PTAR y de los elementos que allí se encuentran**

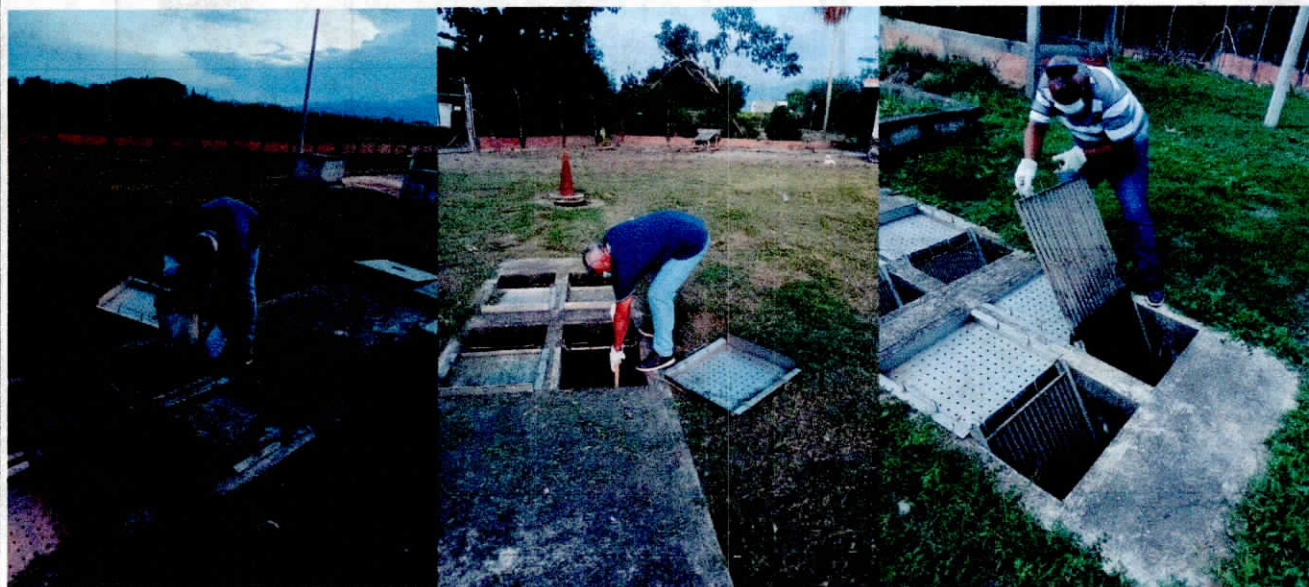
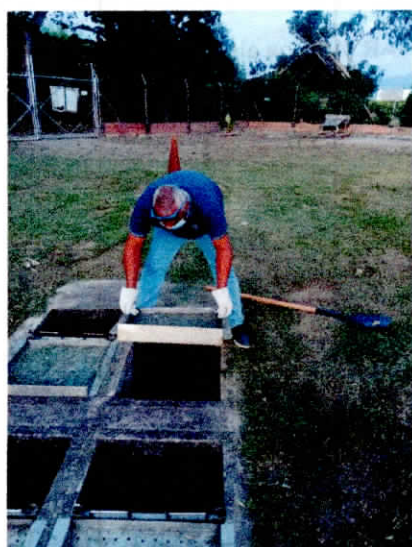
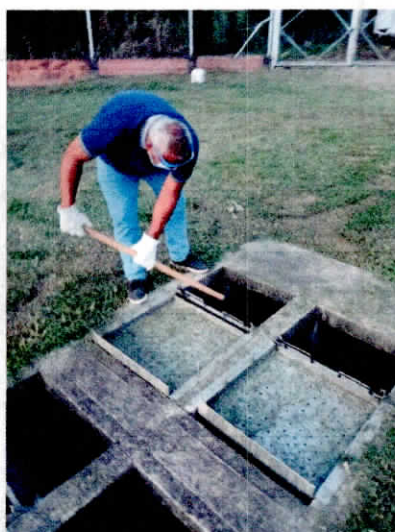
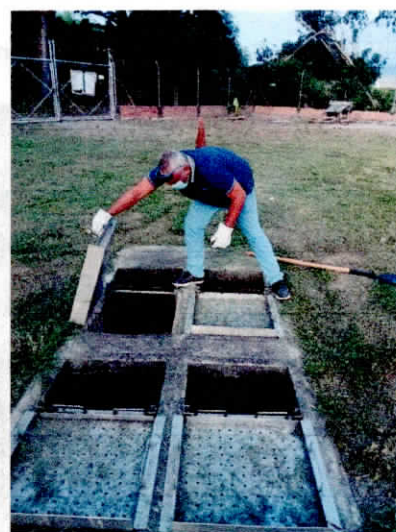
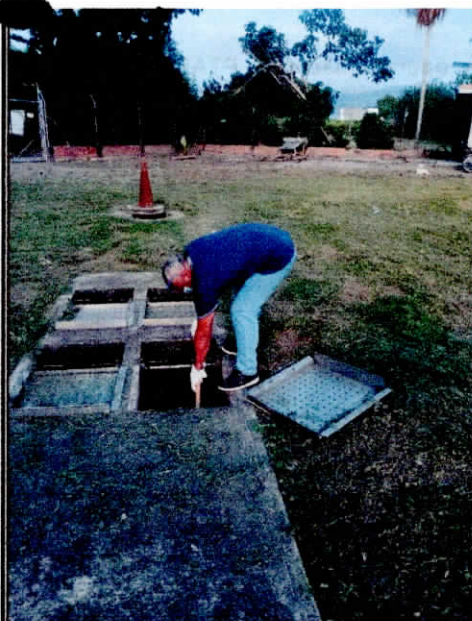
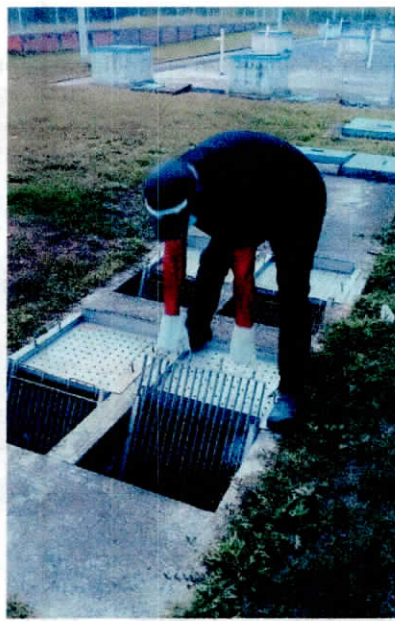
**ACTIVIDAD 5. Inspección y mantenimiento de rejillas y módulos de entrada y salida de la PTAR, cuidado del cerramiento, luminarias, equipos y elementos**

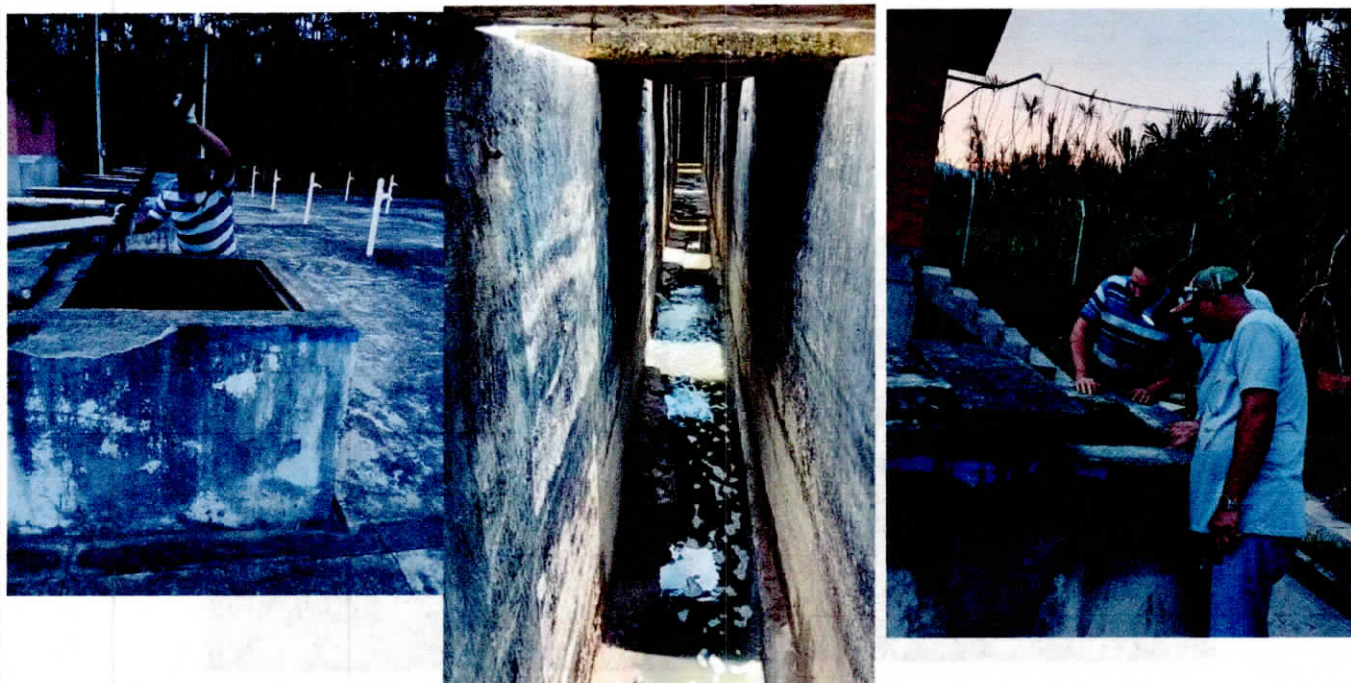
**ACTIVIDAD 7 Limpieza cámara de salida.**

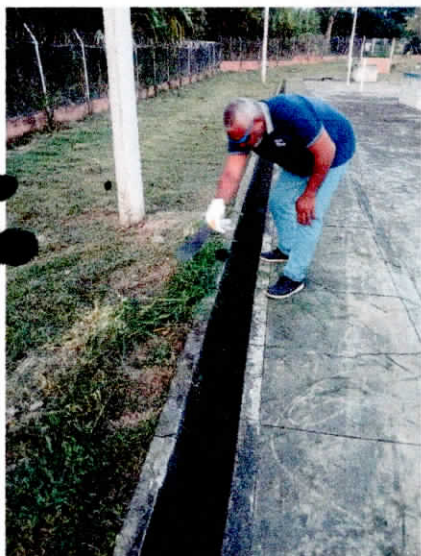
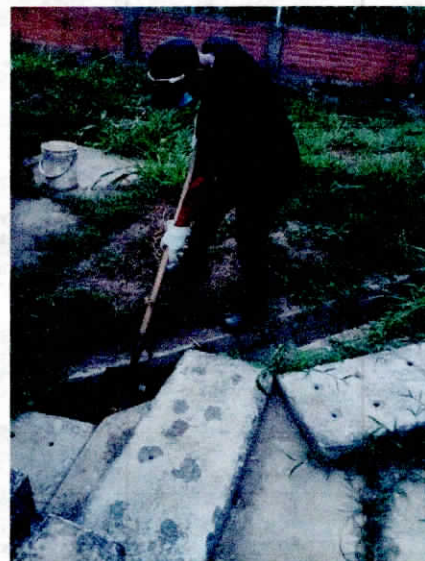
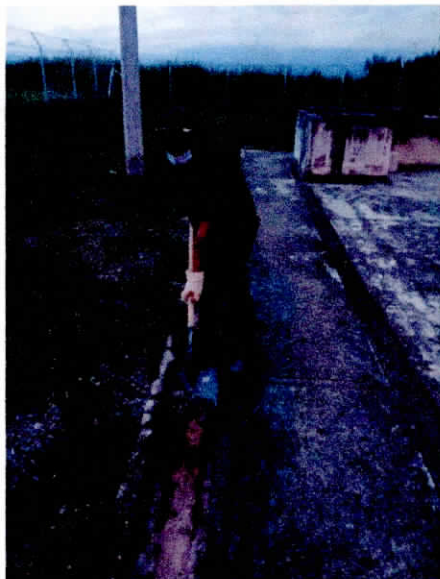
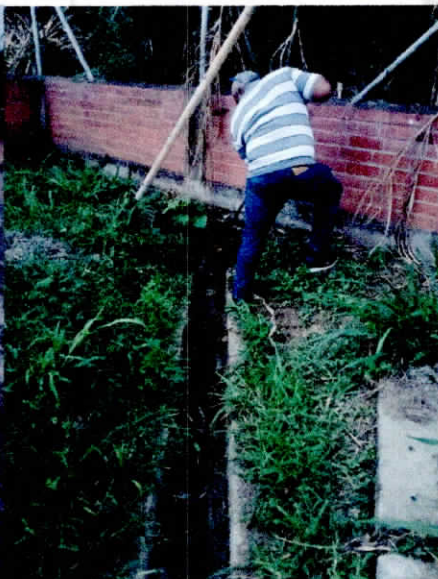
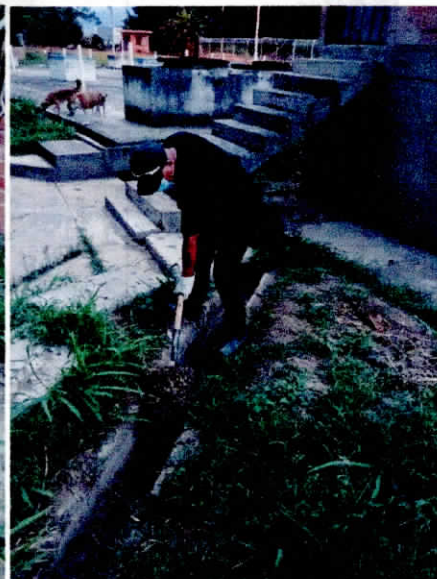
**ACTIVIDAD 8. Limpieza del canal perimetral**

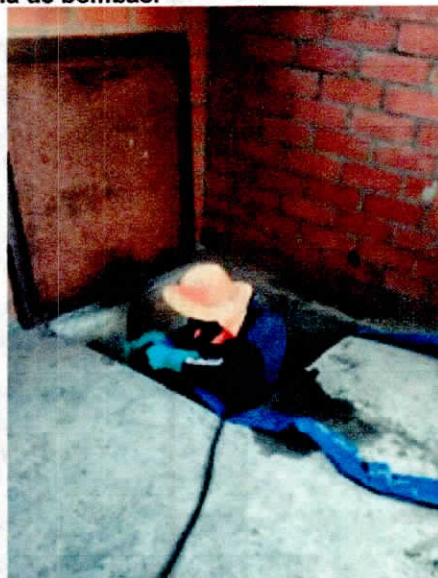
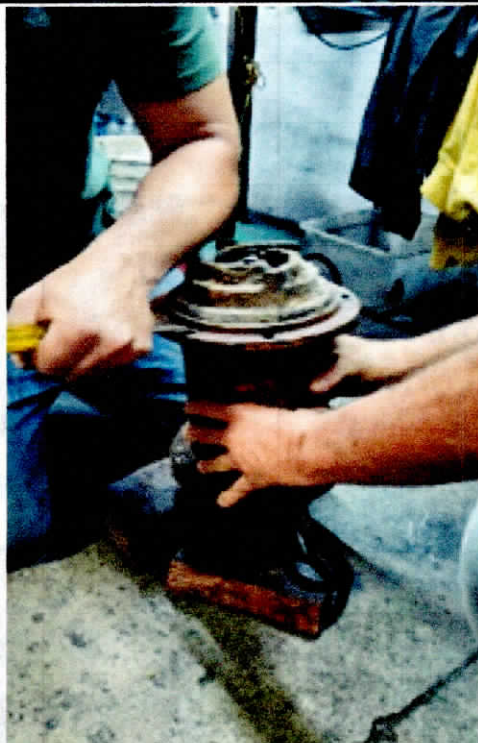
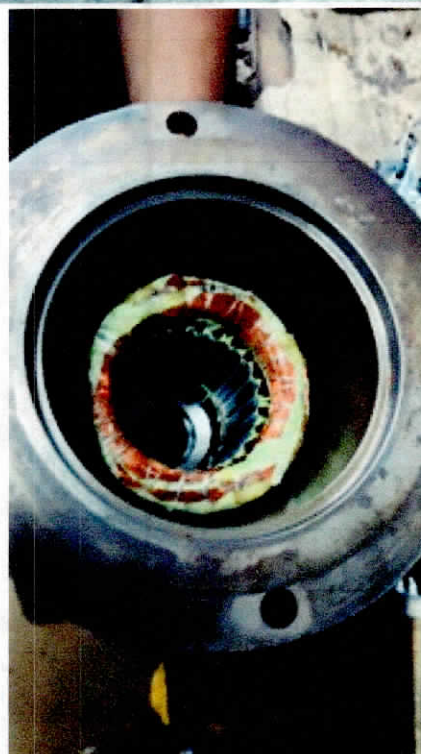
**ACTIVIDAD 11. Proceso correctivo o reparación al sistema de bombas.**

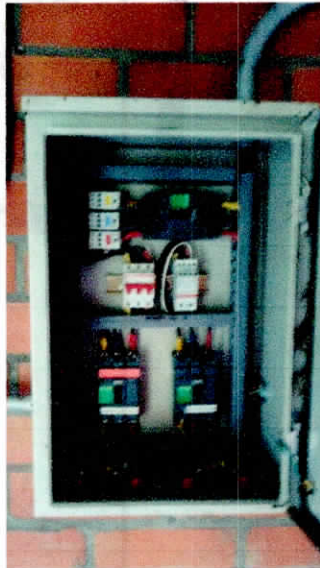
##### **1.2.1. SE REvisa LIMPIEZA INTERNA Y EXTERNA DE TABLERO**

Se encuentra con polvo, gabinete en buen estado.

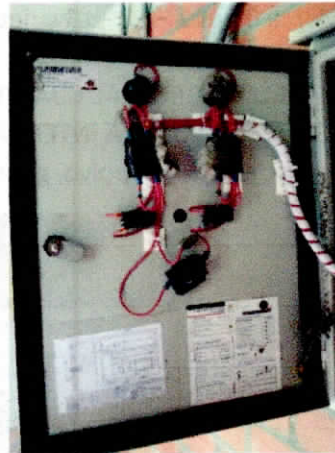
**1.3.1. SE REvisa LIMPIEZA INTERNA Y EXTERNA DE TABLERO**

Se encuentra con nidos de avispa, guardamotor 1 y 2 disparados, los contactores bomba 1 y 2 se observan los contactos pegados; gabinete se observa en buen estado; los pilotos y suiches de muletillas se observan bien.

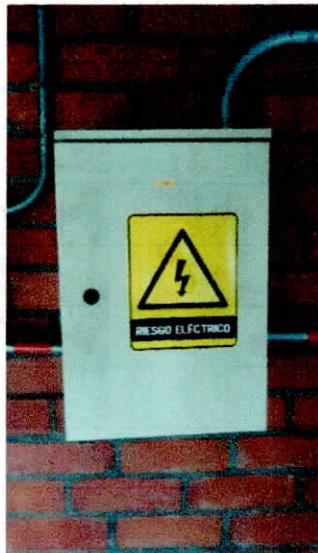
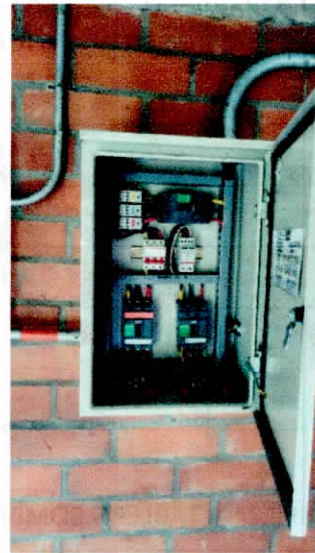
### 2.2. SE HACE LIMPIEZA TABLERO PRINCIPAL

Se verifica ausencia de tensión en tablero y se procede a limpiar elementos eléctricos y gabinete con aspiradora, se le aplica desalojado de humedad dieléctrico.

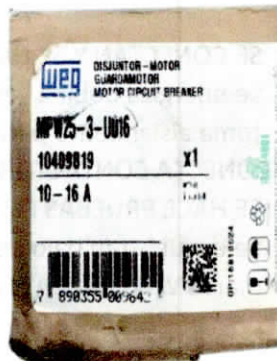
### 2.4.2. SE HACEN PRUEBAS ELECTRICAS A GUARDA MOTOR 1 Y 2.

El guardamotor 1 y 2 no están funcionales eléctricamente, se cambia guarda motor 1 y 2.

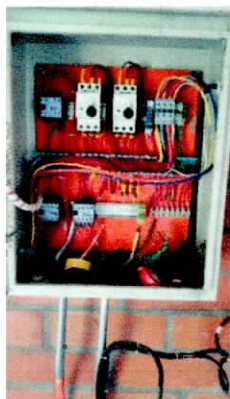
## 2.5. SE DESCONECTA CONTACTOR 1 Y 2.

se encuentran bajo de aislamiento (efecto piel); los contactos fijos y móviles pegados y en mal estado. se instalan 2 contactores nuevos marca WEG CW18 10E con bonina a 220 V.

Se energiza bobina y se hacen pruebas de contacto entre L1-L2-L3 y contacto auxiliar, se toma aislamiento parte dieléctricas marcando mayor 2.000 megohmios.

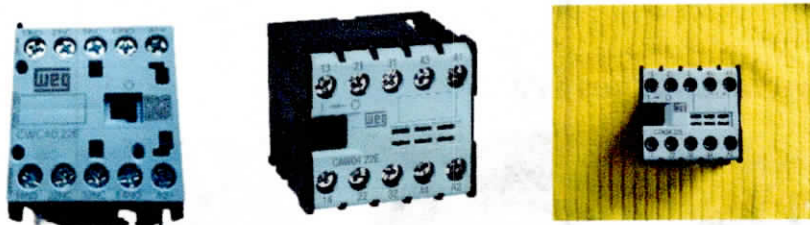
**2.6.1. SE HACE PRUEBAS ELECTRICAS A CONTACTORES DE CONTROL.**

Se encuentran bajo de aislamiento y las bobinas recalentadas; se cambian por unos nuevos marca WEG ref. CAW 04 22E bobina a 220 V.

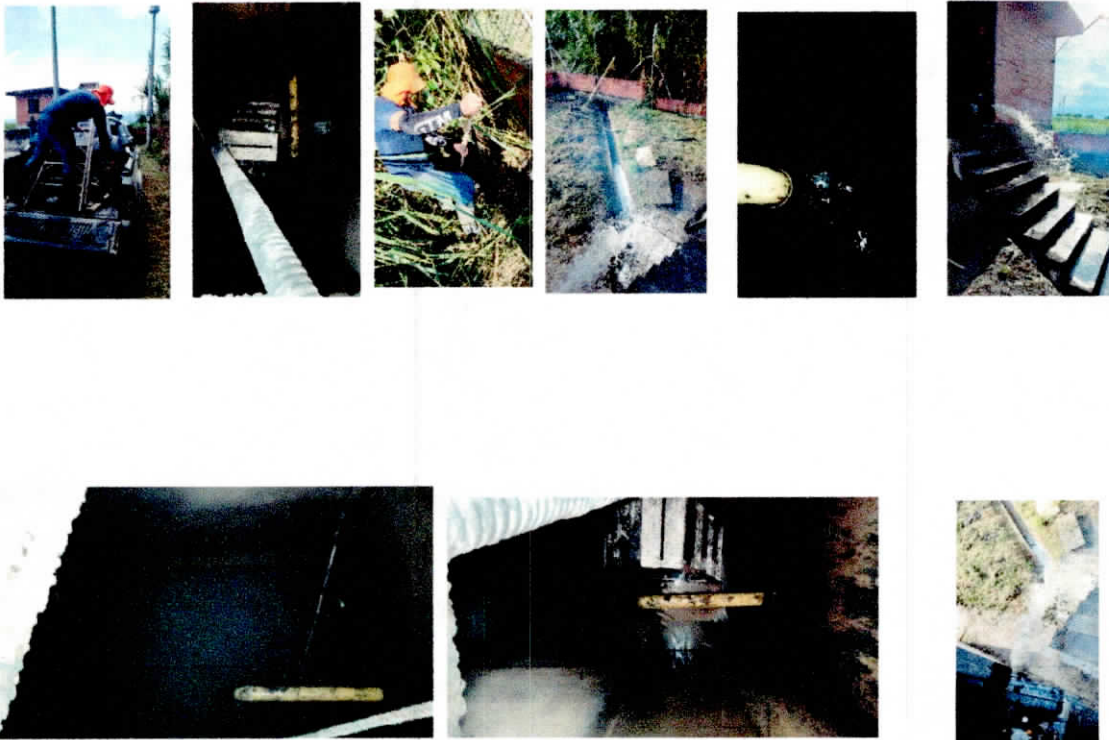
- 3.1. SE INSTALA MOTOBOMBAS AUXILIAR Y SE SACA EL AGUA EN SU TOTALIDAD. Se revisa la salida donde se descarga el agua del tanque encontrando tapado en su totalidad la salida siendo necesario sacar el agua hacia las matas de cañabrava después de la malla.

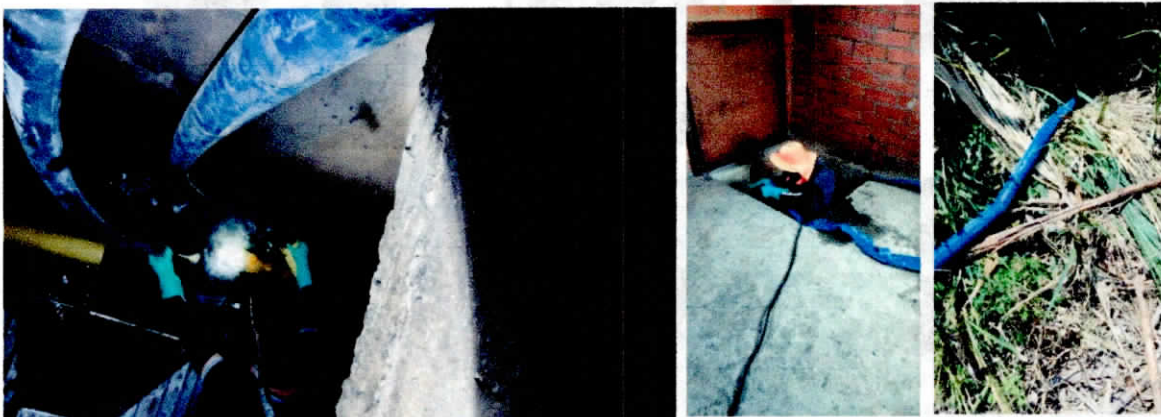
### 4.1.1. INSTALACION BOMBAS AGUA.

Fue necesario 2 bombas por que el rio presento una creciente y le entro agua y suciedad nuevamente al tanque.

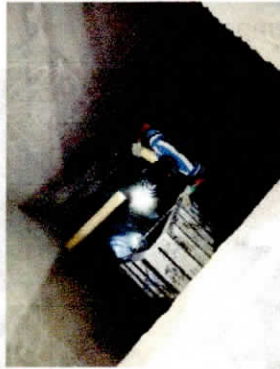
#### 4.1.2. DESCONEXION TUBERIA 4" SALIDA BOMBA 1 Y 2

Fue necesario cortar la tubería de 4" ya que los tornillos de la brida de la bomba estaban totalmente pegados.

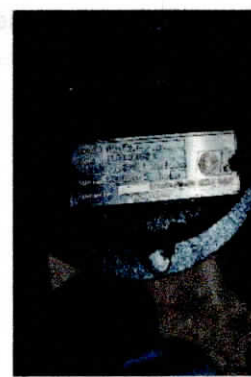
###### **5.1.2. BOBINADO MOTOR 1 Y 2; BARNIZADO Y SECADO MOTORES.**

Se toma datos de bobinado (conexión, # polos, # de vueltas por grupo, # de grupos, paso de bobinas y calibre; se saca alambre esmaltado y se limpian las ranuras del núcleo. Se empapela con papel trivoltón 23 y se procede hacer las bobinas; se introducen las bobinas al núcleo y se amarran bobinas con hilo de terlenka y se hace las conexiones respectivas, se le aplica barniz dieléctrico transparente y se procede a su secado a 75° de temperatura por 6 horas.

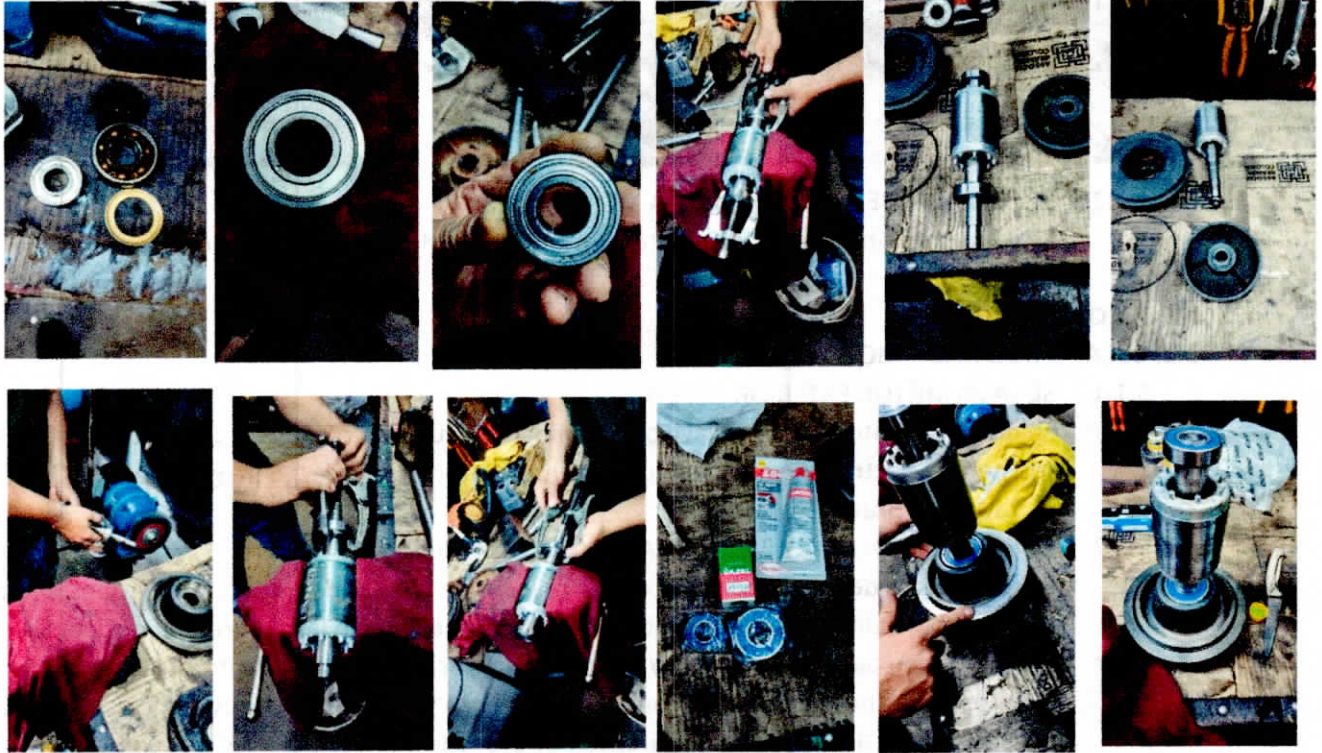
## 7. CAMBIO RODAMIENTO MOTOR 1 Y 2 LADO LIBRE Y LADO BOMBA.

Se comprueba estado de rodamientos, encontrando ambos lados frenados. Se cambia por unos nuevos, se revisa las tapas encontrando desgaste por rodamiento frenado. Se metalizan las tapas.

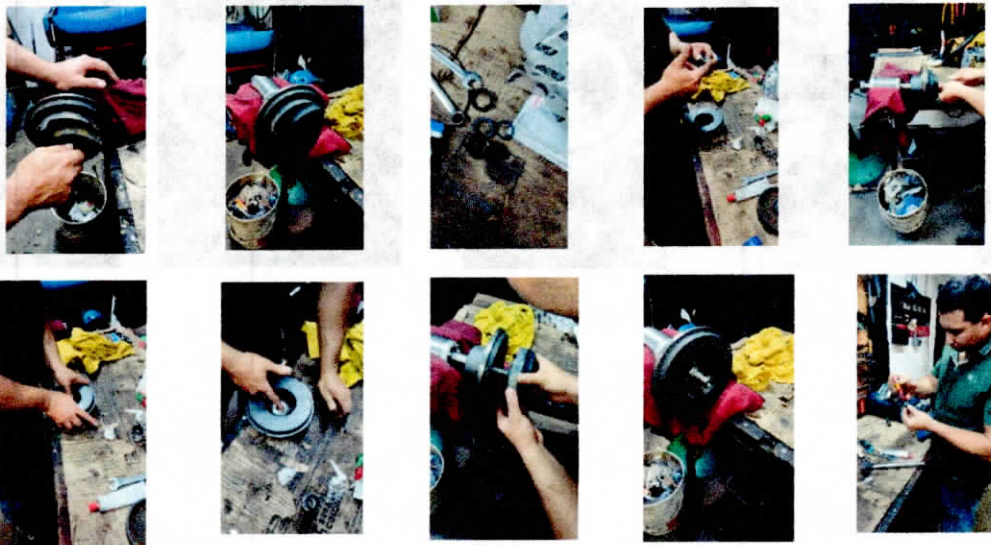
## 8. CAMBIO SELLO MECANICO BOMBA 1 Y 2.

se encuentra el sello mecánico de la bomba 1 y 2 deteriorados tanto en la porcelana como la parte plástica y el resorte no cuenta con su respectiva resistencia. Se instalan nuevos.

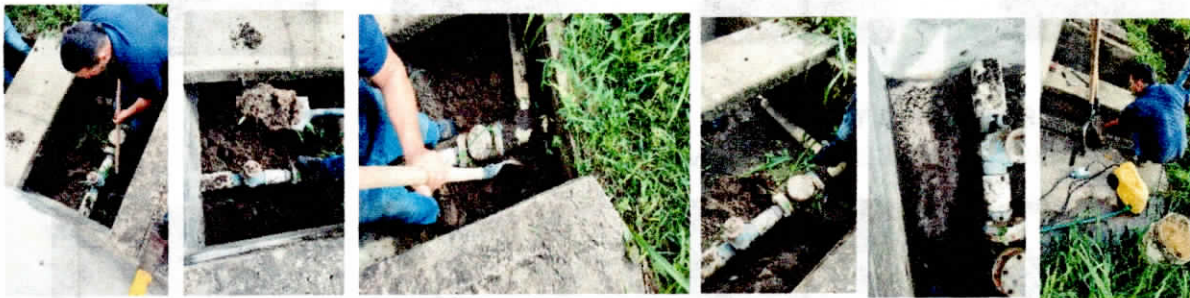
16.1. Se limpia foso la cual está lleno de tierra.

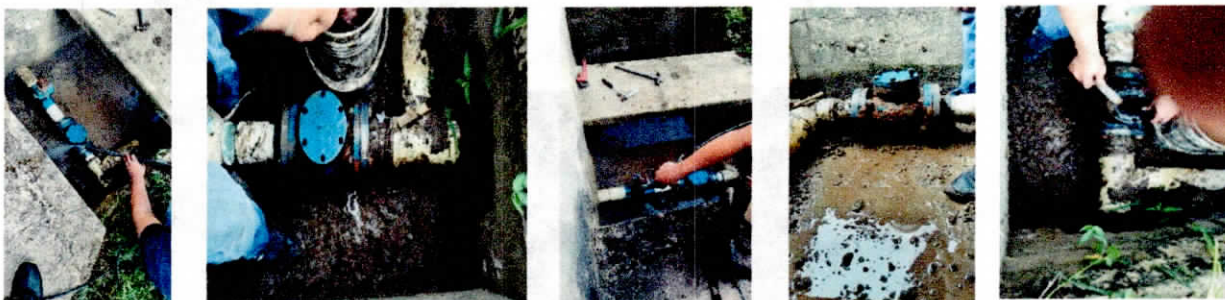
16.1.1 se lava las válvulas y cheque mecánico de 3".

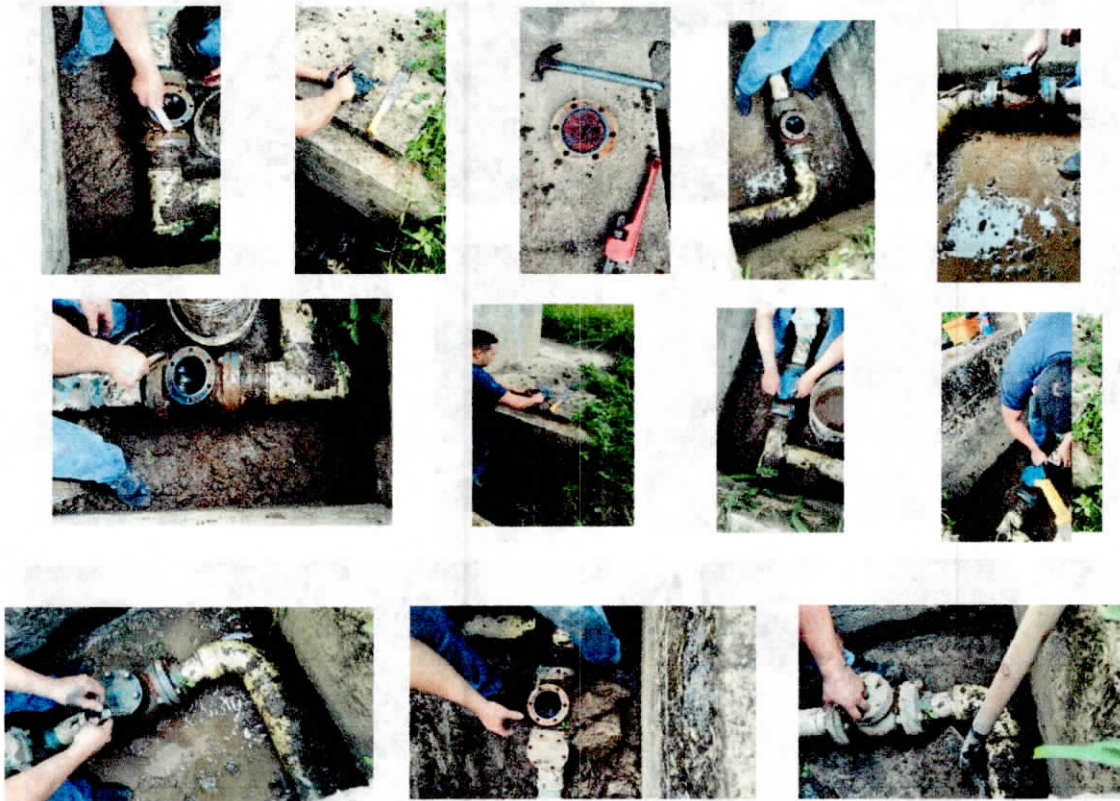
16.1.2. se destapan los cheques mecánico y válvulas para hacer mantenimiento.
