INSTITUTO DISTRITAL DE
RECREACIÓN
Y DEPORTE

INFORME DE ACTIVIDADES Y CONCEPTO DEL SUPERVISOR DE CONTRATOS DEL IDRD

INFORME No.
014
FECHA DEL INFORME
31-05-2026

No. DEL CONTRATO Y FECHA
IDRD-STP-CPS-1922-2025
No. DEL EXPEDIENTE VIRTUAL
2025800701601525E

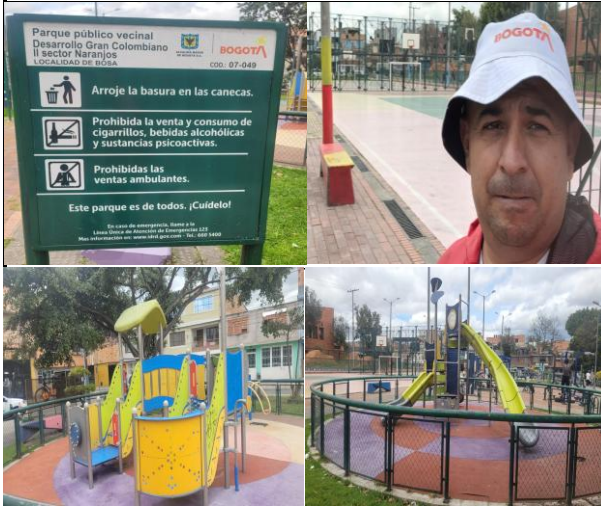
Los letreros informativos del parque donde se encuentra la siguiente información (normas del parque, plano, datos de contacto, horarios, señalización dirección, código).

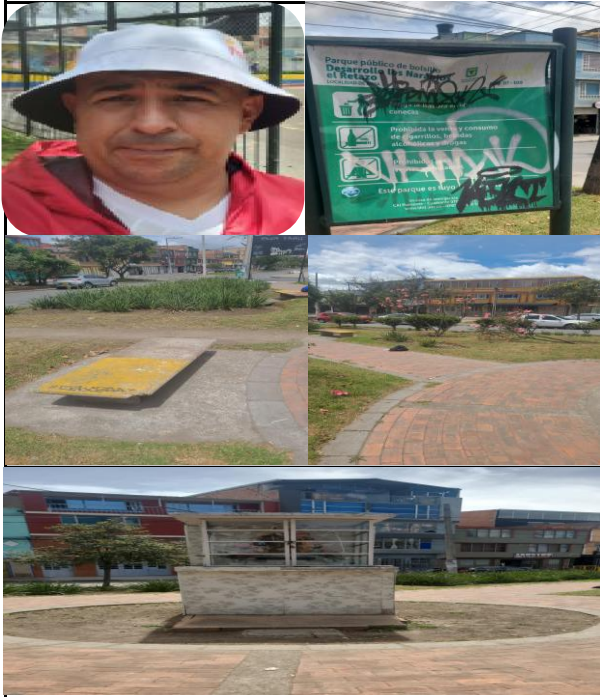
El parque vecinal presenta condiciones estructurales generales aceptables y continúa siendo funcional para uso comunitario. No se observan daños críticos ni fallas estructurales severas en los elementos visibles.

Se recomienda ejecutar un programa de mantenimiento preventivo trimestral y correctivo menor en el corto plazo para evitar deterioro progresivo y mejorar las condiciones de seguridad, accesibilidad y estética urbana.

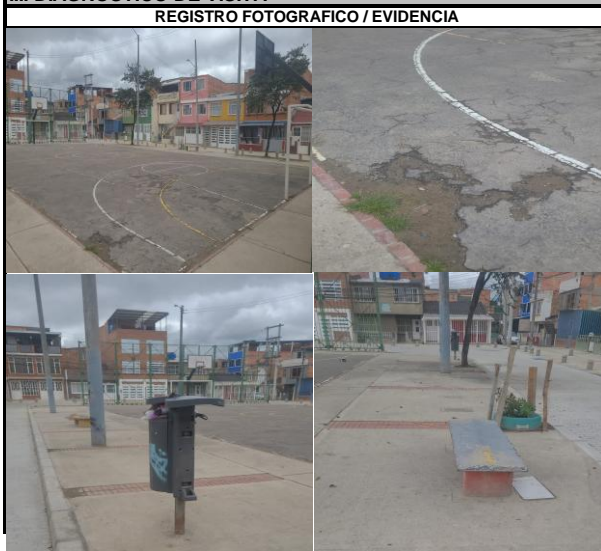
En una de las superficies se identifican fisuras, grietas y desgaste considerable del pavimento, lo cual afecta la uniformidad del terreno y puede representar riesgo para los usuarios. Asimismo, se observan algunos sectores con acumulación de agua y deterioro superficial.

Las bancas en cemento y el sendero presentan deterioro estético (grafiti, pintura desvanecida, basura y vegetación en juntas) y mantenimiento insuficiente, aunque no se observan fallas estructurales evidentes. Se recomienda intervención de limpieza y remoción de grafiti como prioridad, seguida de repintado, protección anti-grafiti y un plan de mantenimiento periódico para preservar la durabilidad y seguridad del espacio.

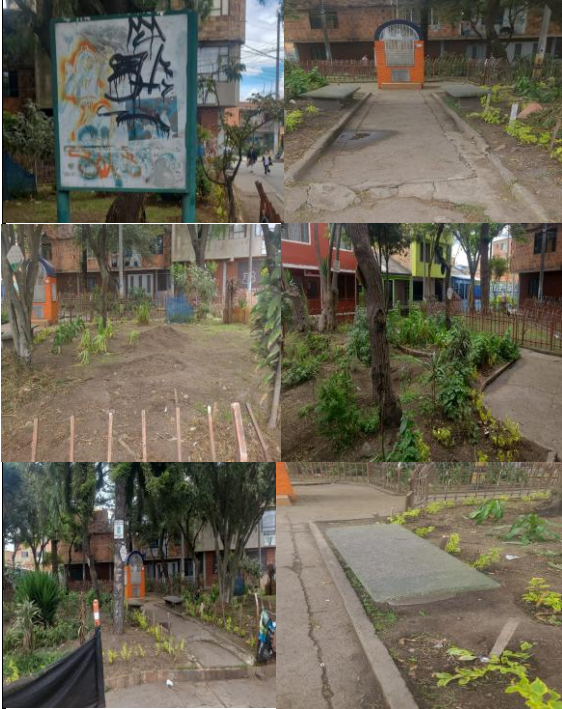
El parque vecinal presenta condiciones estructurales generales aceptables y continúa siendo funcional para uso comunitario. No se observan daños críticos ni fallas estructurales severas en los elementos visibles.

Se recomienda ejecutar un programa de mantenimiento preventivo trimestral y correctivo menor en el corto plazo para evitar deterioro progresivo y mejorar las condiciones de seguridad, accesibilidad y estética urbana.

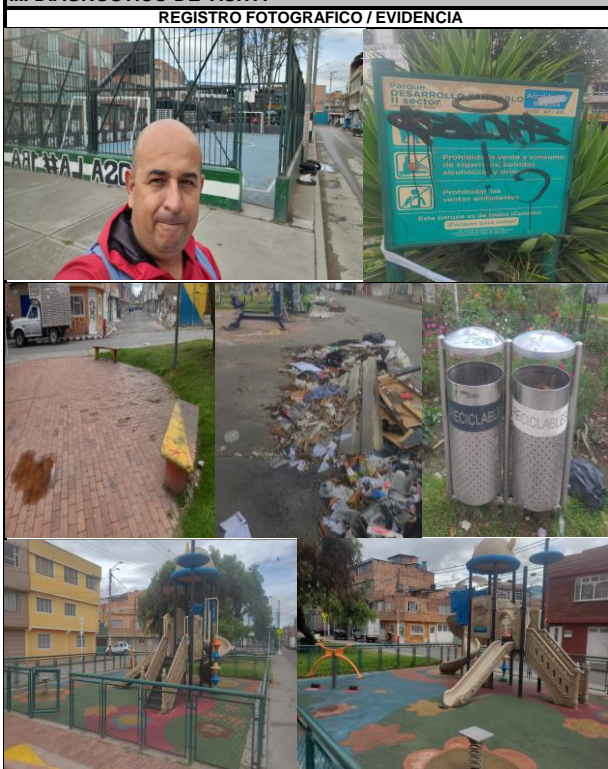
Las bancas en cemento y el sendero presentan deterioro estético (graffiti, pintura desvanecida, basura y vegetación en juntas) y mantenimiento insuficiente, aunque no se observan fallas estructurales evidentes. Se recomienda intervención de limpieza y remoción de grafiti como prioridad, seguida de repintado, protección anti-graffiti y un plan de mantenimiento periódico para preservar la durabilidad y seguridad del espacio

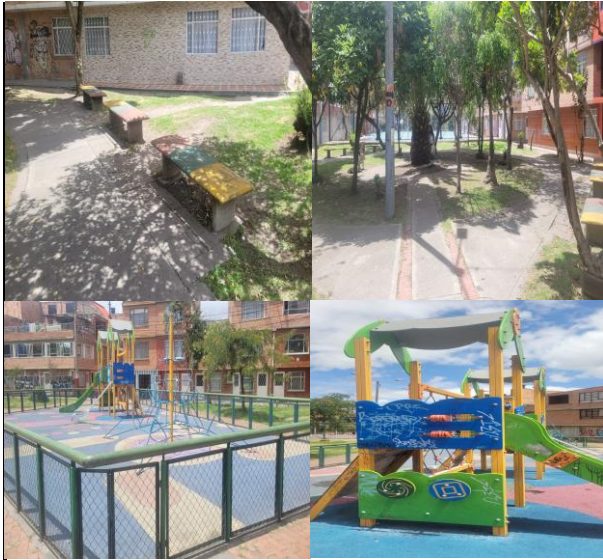
Las bancas en cemento y el sendero presentan deterioro estético (grafiti, pintura desvanecida, basura y vegetación en juntas) y mantenimiento insuficiente, aunque no se observan fallas estructurales evidentes. Se recomienda intervención de limpieza y remoción de grafiti como prioridad, seguida de repintado, protección anti-grafiti y un plan de mantenimiento periódico para preservar la durabilidad y seguridad del espacio canecas se evidencian residuos sólidos, bolsas y elementos depositados de manera inadecuada, generando percepción de desorden y falta de mantenimiento del sector.
