INSTITUTO NACIONAL DE VÍAS PROCESO MISIONAL EJECUCIÓN DE PROYECTOS DE INFRAESTRUCTURA DE TRANSPORTE MANUAL DE INTERVENTORÍA OBRA PÚBLICA LISTA DE CHEQUEO INFORME MENSUAL DE INTERVENTORÍA		CÓDIGO	MEPI-MN1-IN-15-FR-1
			VERSIÓN	1
			PÁGINA	
Contrato de Obra No. 1734 de 2025		Contratista: Consorcio DMA		
Contrato de Interventoría No. 1739 de 2025		Interventoría: INGENORTE CONSTRUCCIONES S.A.S.		
Objeto Contrato de Obra: MANTENIMIENTO DE LA VIA CÓDIGO 50CN03 SECTOR VÍA EL SALITRE BRICEÑO SECTOR CRUCE RUTA 50 (EL SALITRE) -CRUCE RUTA 55 (BRICEÑO) DEPARTAMENTO DE CUNDINAMARCA				
INFORME MENSUAL No. 1		MES O PERIODO: ENERO		
No.	CONTENIDO	FORMATO	PÁGINA	
	Lista de Chequeo Informe Mensual de Interventoría	MEPI-MN1-IN-15-FR-1		
	Resumen Mensual Estado General del Proyecto	MEPI-MN1-IN-15-FR-2		
1	INTRODUCCIÓN			
2	DESCRIPCIÓN DEL PROYECTO

INSTITUTO NACIONAL DE VÍAS
 PROCESO MISIONAL EJECUCIÓN DE PROYECTOS DE INFRAESTRUCTURA DE TRANSPORTE
 MANUAL DE INTERVENTORÍA OBRA PÚBLICA
 RESUMEN MENSUAL ESTADO GENERAL DEL PROYECTO

CONTRATO DE OBRA No.: 1734 de 2025 PLAZO INICIAL: 45 DIAS
 FECHA DE INICIO: 26 DE NOVIEMBRE DE 2025 VALOR INICIAL (incluido IVA): \$ 585.953.504,00
 OBJETO: MANTENIMIENTO D

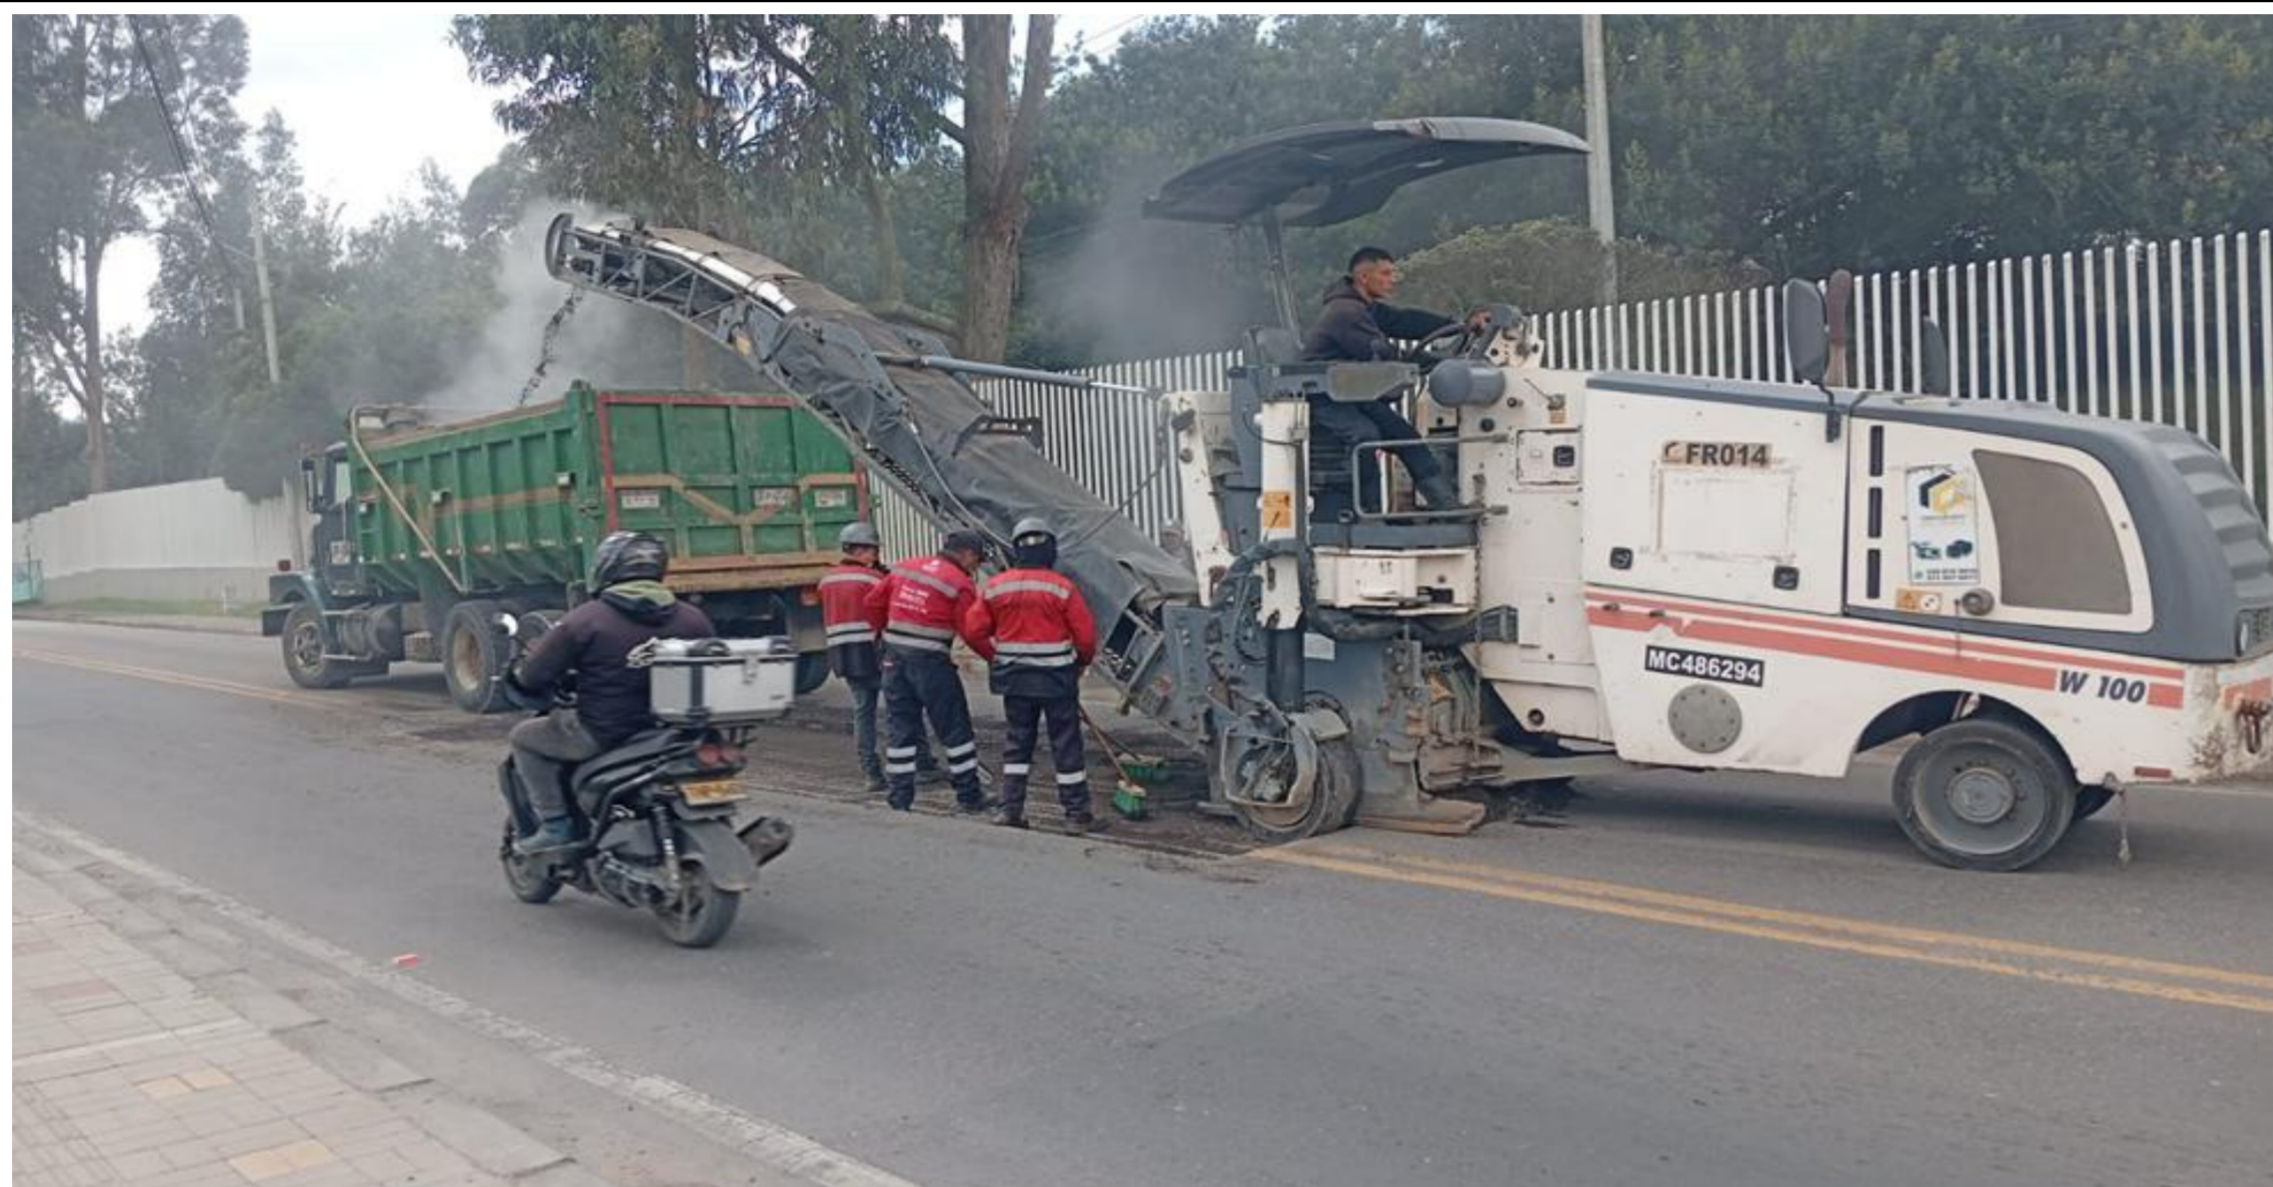
FRESADO PR 12 +955,20

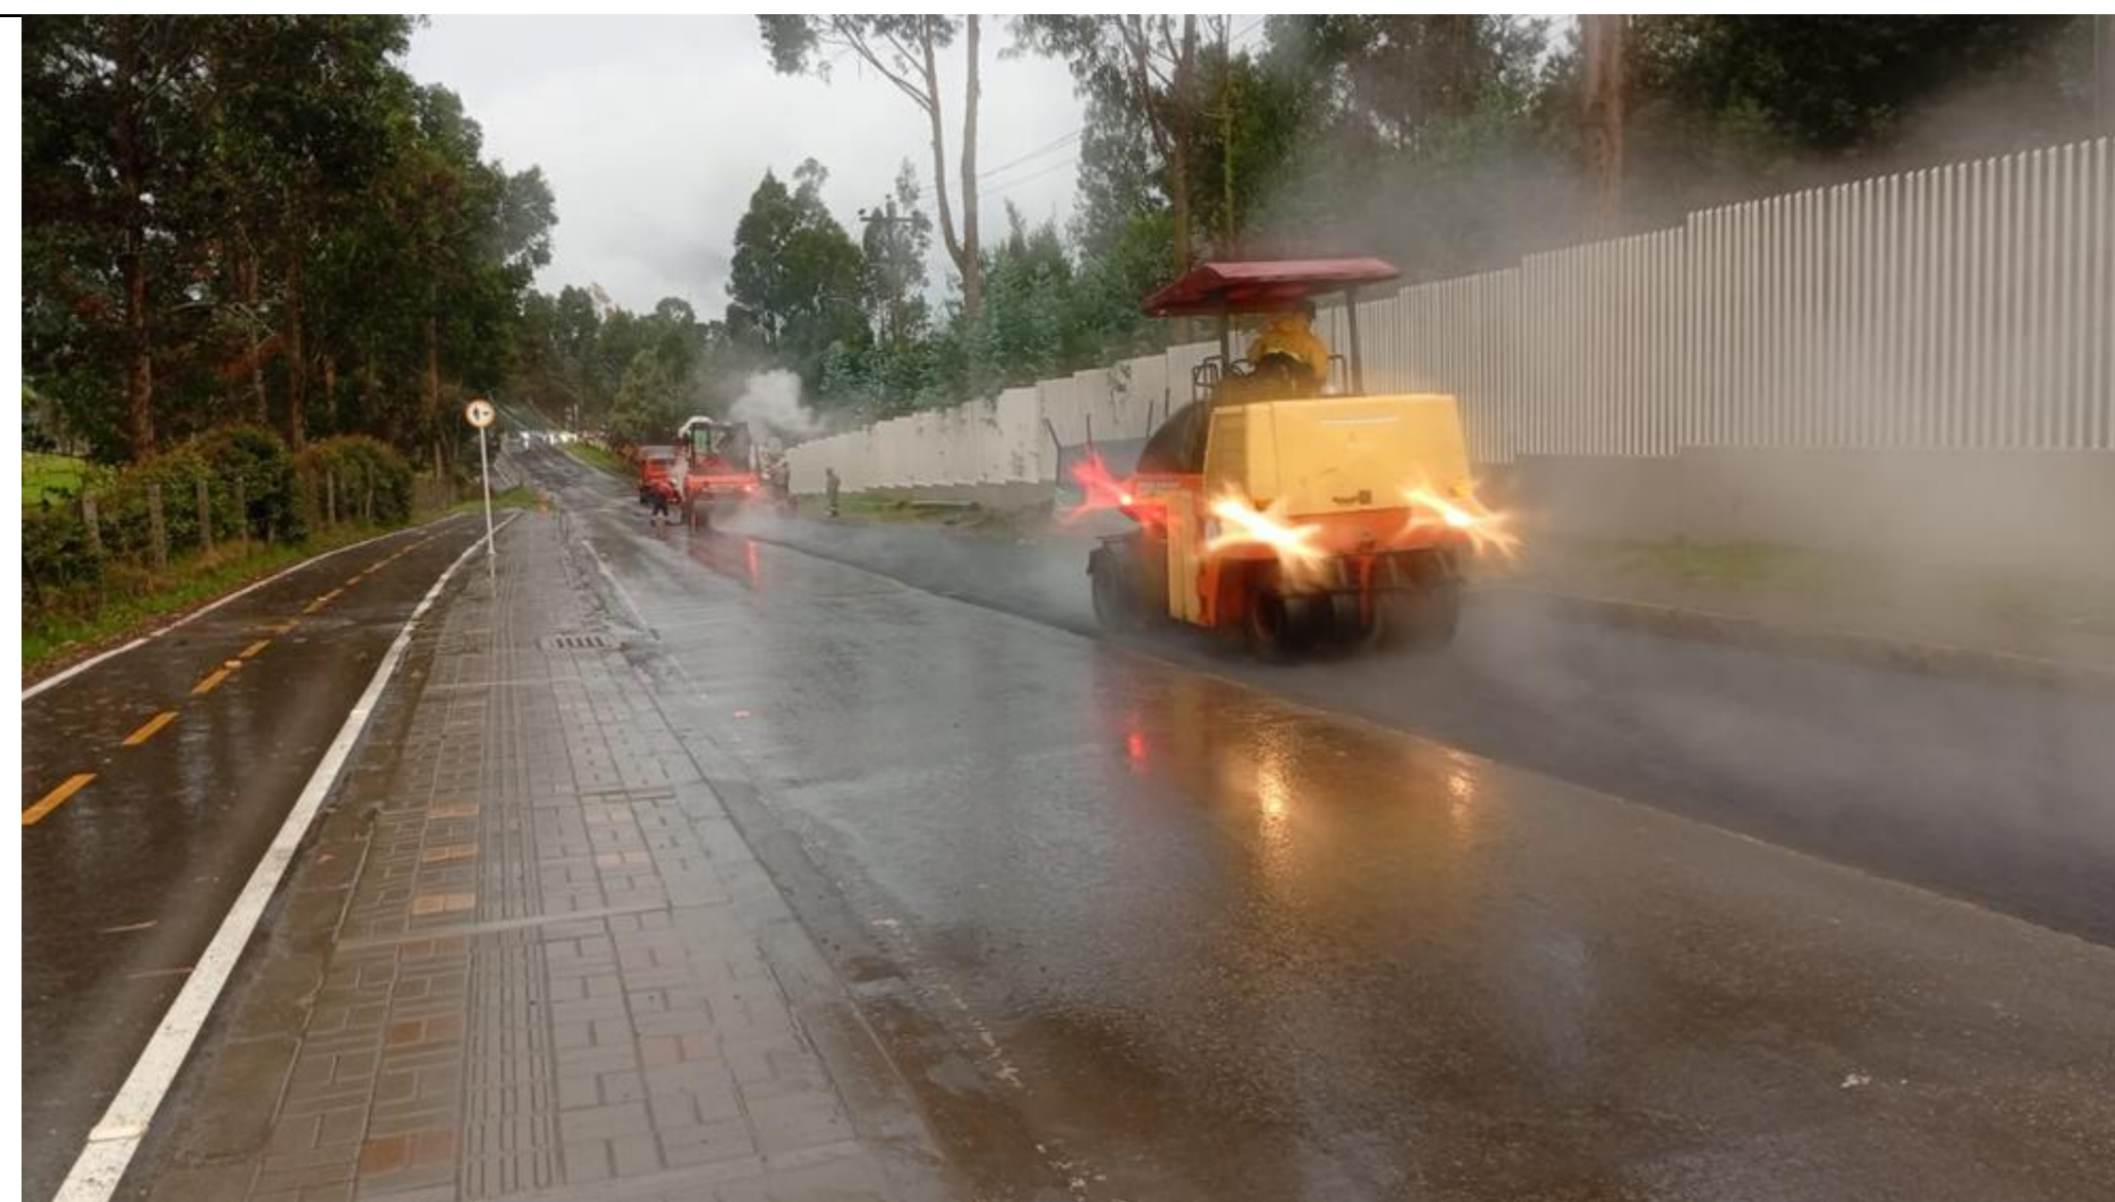
APLICACIÓN MDC-19 PR 12 +955,20

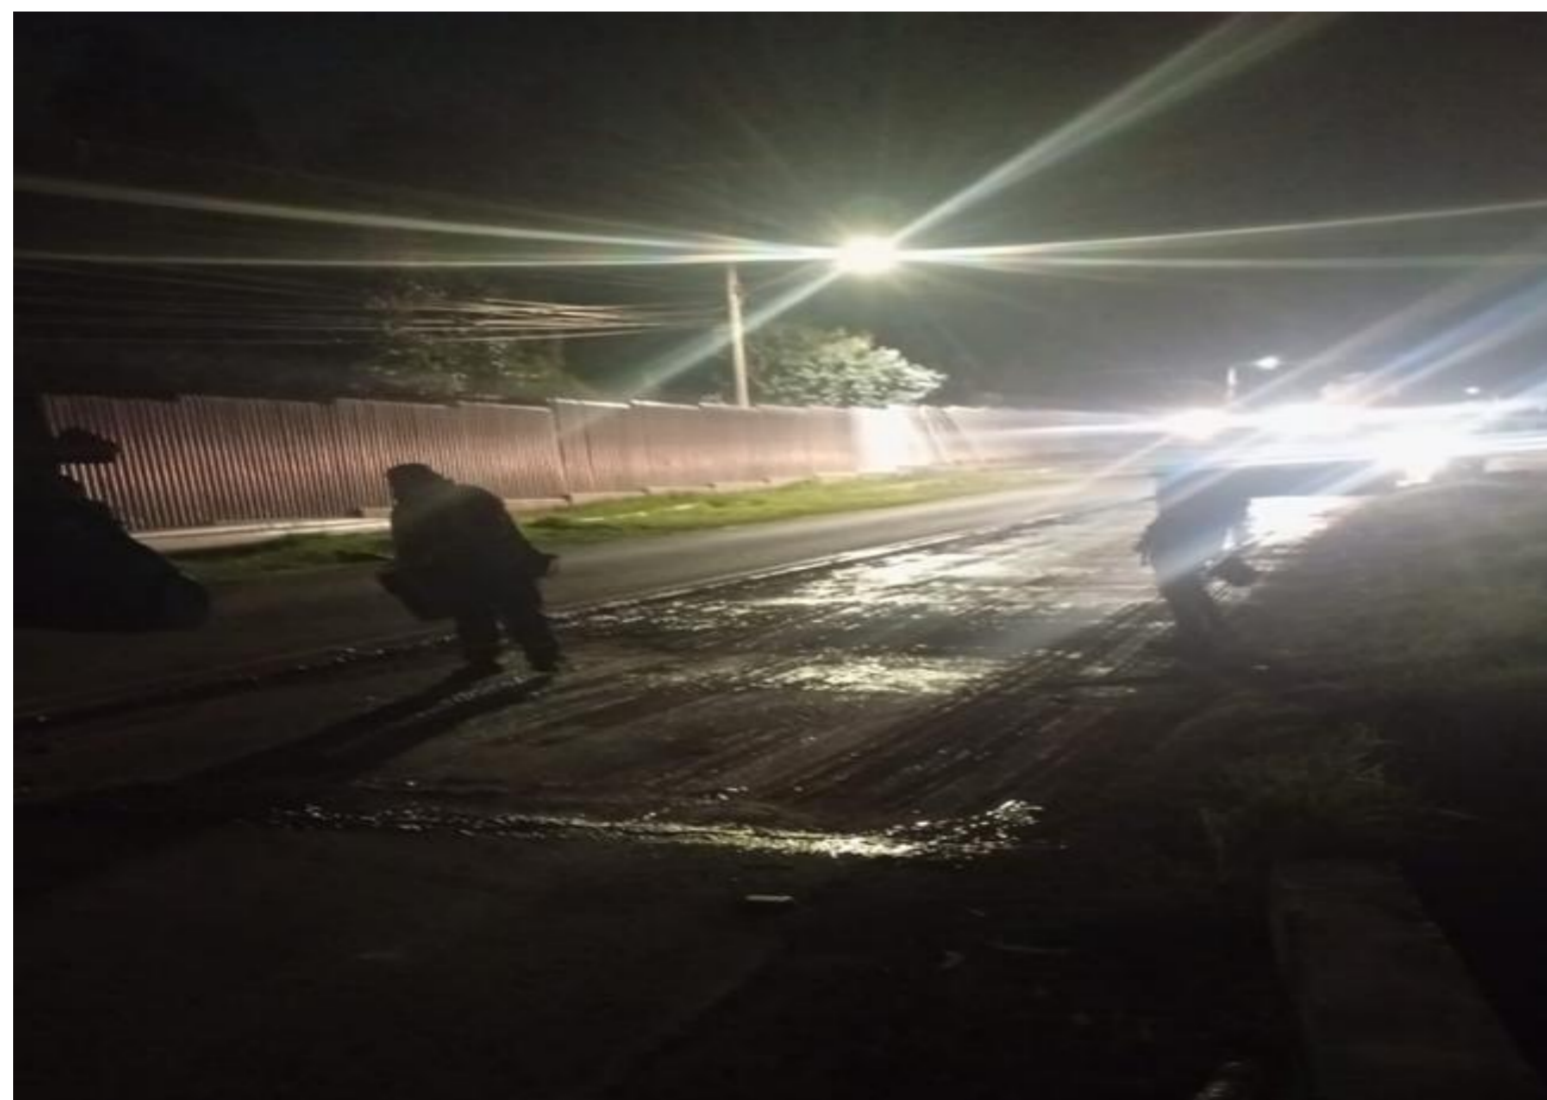
RIEGO DE LIGA PR 13 + 399,30

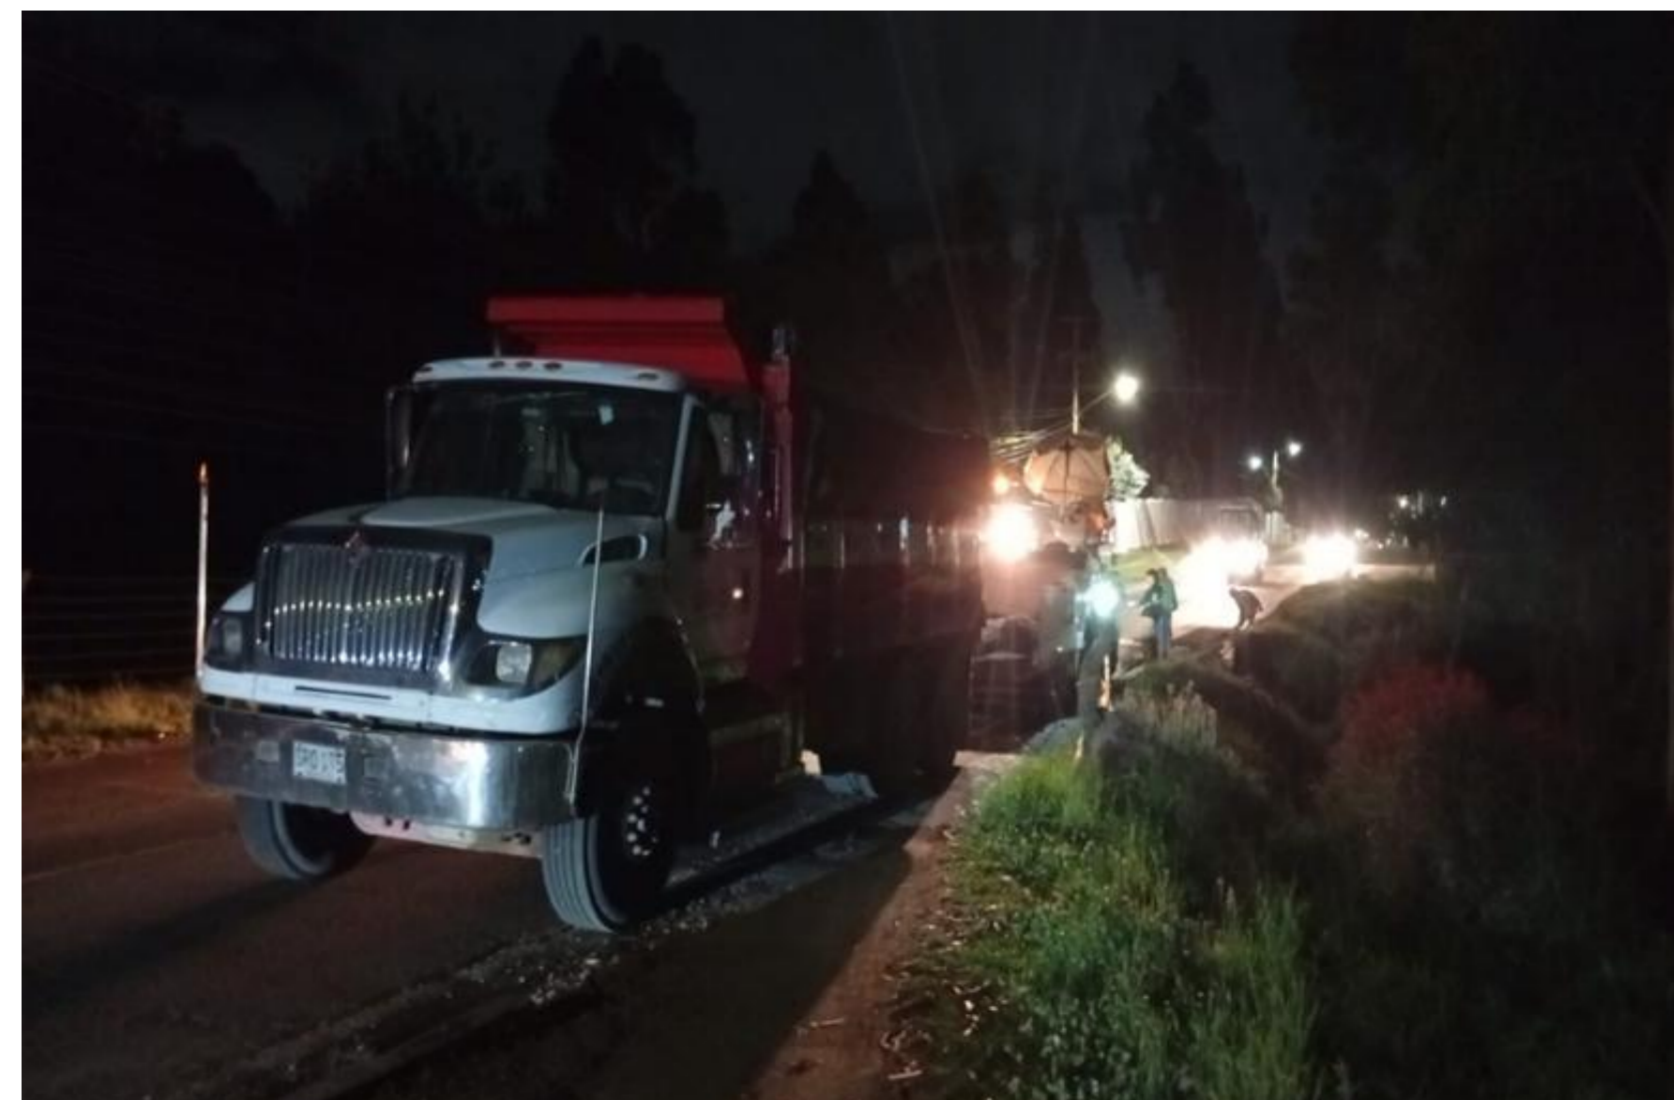
APLICACIÓN MDC-19 PR 13 + 399,30

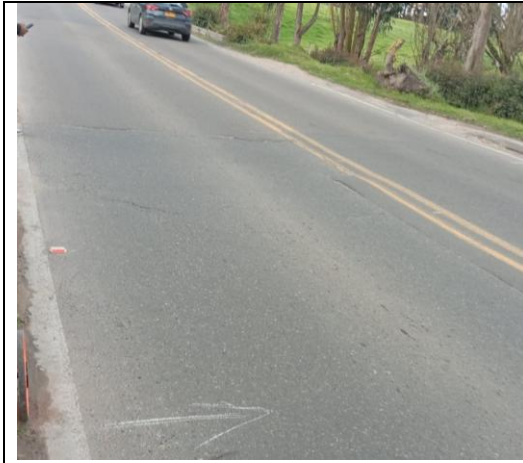
Foto Inicial (K12 + 887.70, fecha)

No se intervino en este mes

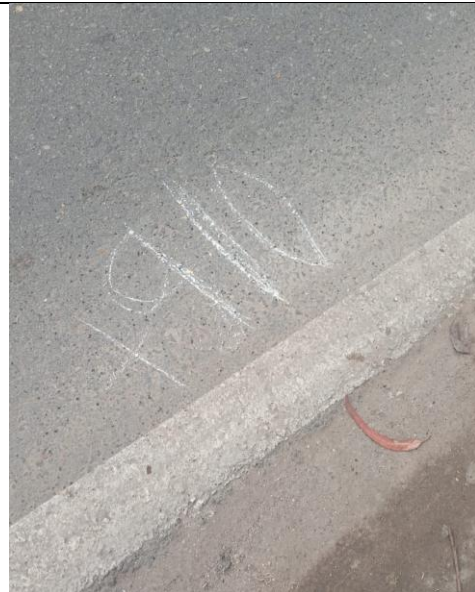
Foto Inicial (K12 + 910, 6/12/2025)

No se intervino en este mes

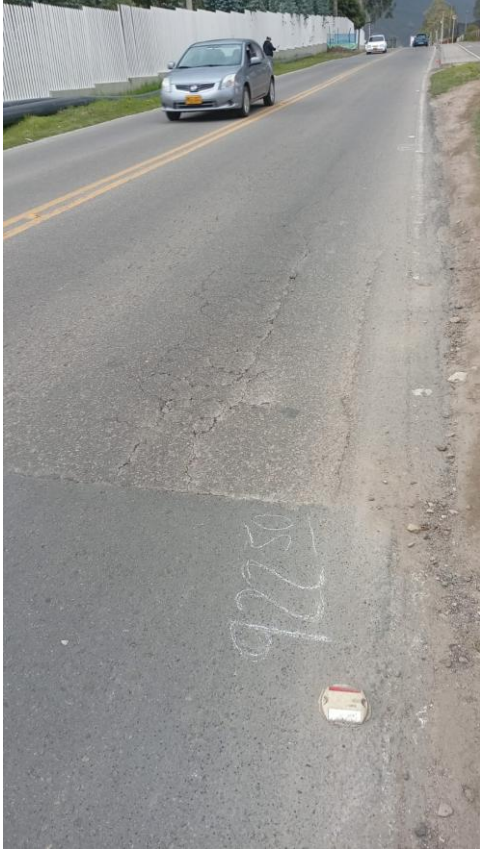
<p>No se intervino en este mes</p>
<p>Foto Inicial (K12 + 922.50 DER y 06/12/2025)</p>	<p>Foto Avance (Indicar PR y fecha)</p>

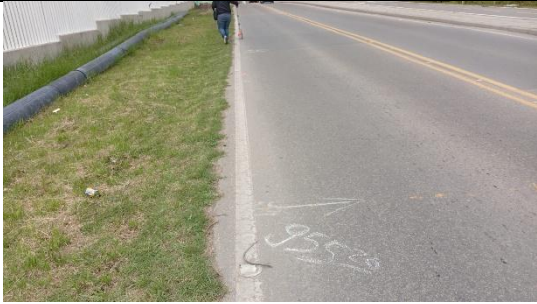
<p>No se intervino en este mes</p>
<p>Foto Inicial (K12 + 955.50 IZQ y 06/12/2025)</p>	<p>Foto Avance (Indicar PR y fecha)</p>

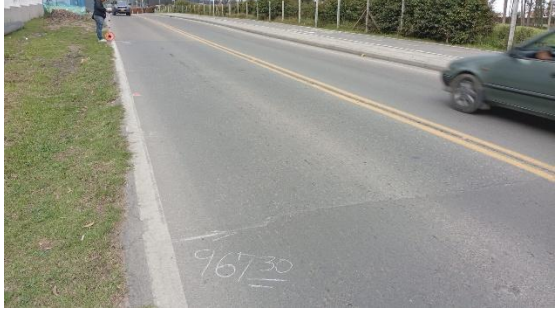
<p>No se intervino en este mes</p>
<p>Foto Inicial (K12 + 967.30 IZQ y 6/12/2025)</p>	<p>Foto Avance (Indicar PR y fecha)</p>

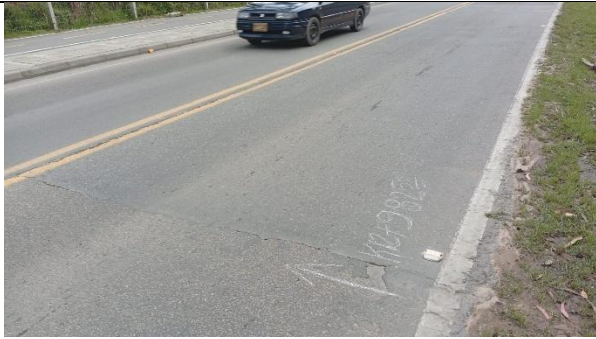
<p>No se intervino en este mes</p>
<p>Foto Inicial (K12 + 982.50 IZQ y 6/12/2025)</p>	<p>Foto Avance (Indicar PR y fecha)</p>

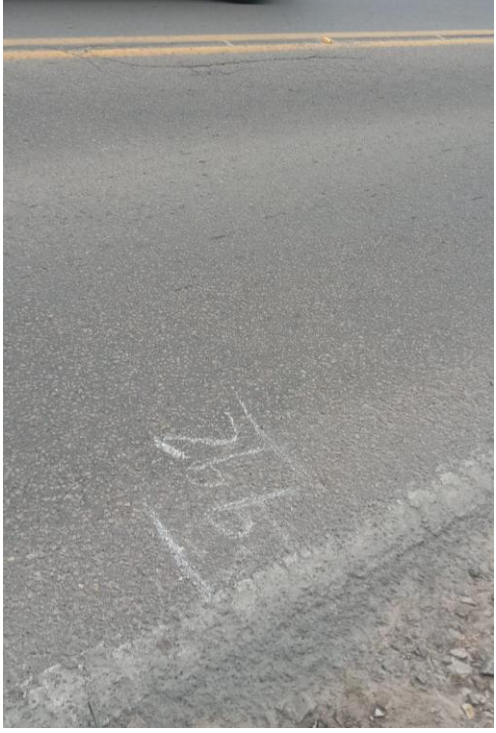
<p>No se intervino en este mes</p>
<p>Foto Inicial (K12 + 992 IZQ y 6/12/2025)</p>	<p>Foto Avance (Indicar PR y fecha)</p>

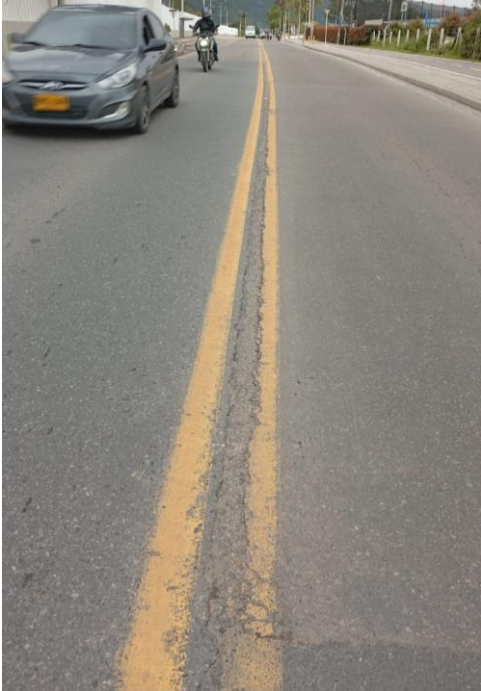
<p>No se intervino en este mes</p>
<p>Foto Inicial (K13 + 015.30 EJE y 6/12/2025)</p>	<p>Foto Avance (Indicar PR y fecha)</p>

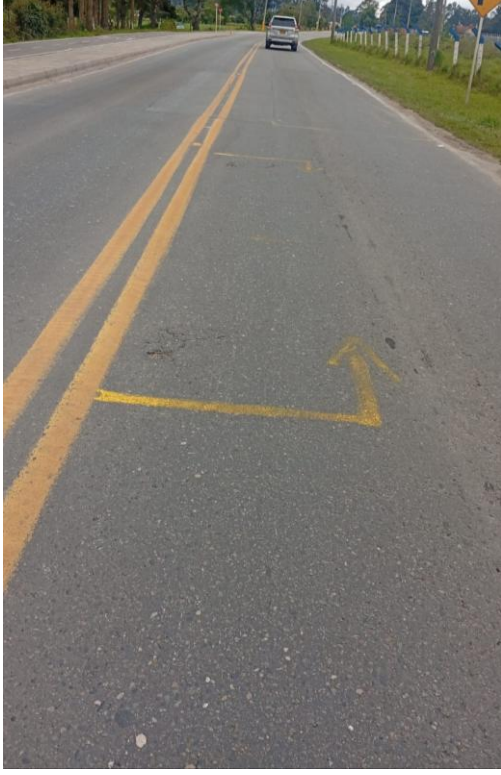
<p>No se intervino en este mes</p>
<p>Foto Inicial (K12 + 680.10 IZQ y 10/12/2025)</p>	<p>Foto Avance (Indicar PR y fecha)</p>

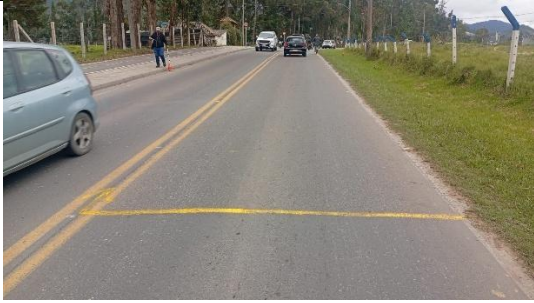
<p>No se intervino en este mes</p>
<p>Foto Inicial (K12 + 837.20 IZQ y 10/12/2025)</p>	<p>Foto Avance (Indicar PR y fecha)</p>

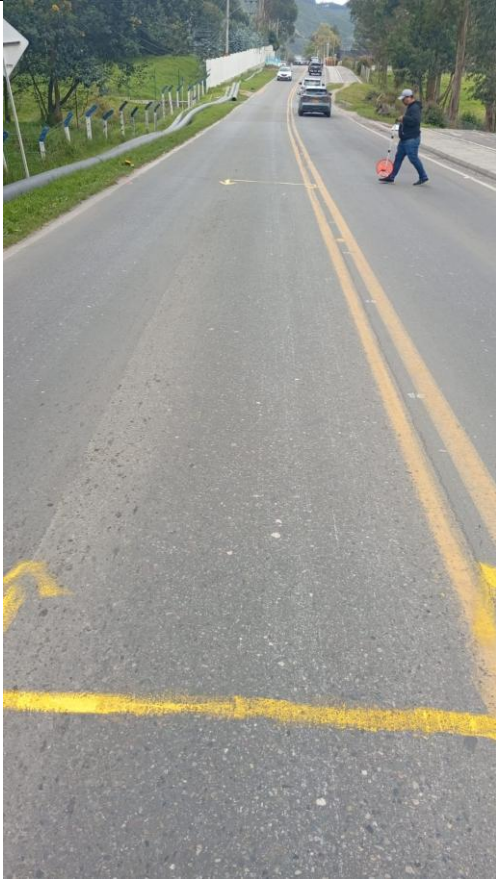
<p>No se intervino en este mes</p>
<p>Foto Inicial (K12 + 860.40 IZQ y 10/12/2025)</p>	<p>Foto Avance (Indicar PR y fecha)</p>

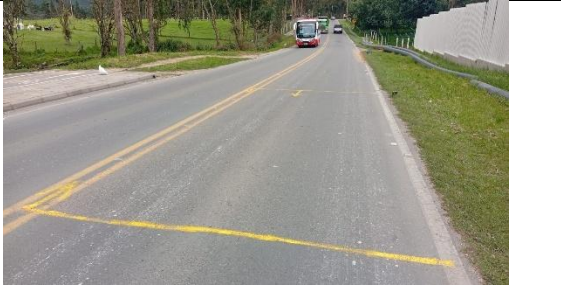
<p>No se intervino en este mes</p>
<p>Foto Inicial (K12 + 963.80 IZQ y 10/12/2025)</p>	<p>Foto Avance (Indicar PR y fecha)</p>

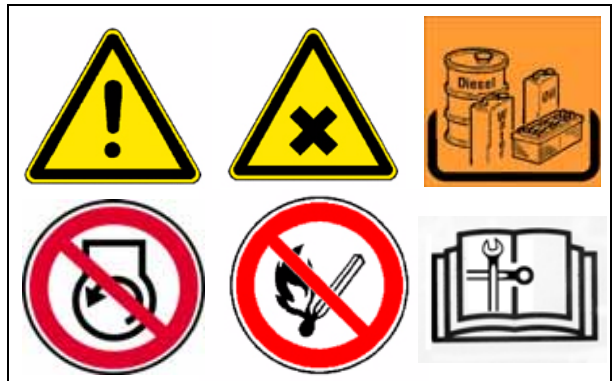
- A
- Antes de iniciar el trabajo el depósito de combustible debe ser llenado, para que el sistema de combustible no „funcione en seco“ y no se tenga que realizar el purgado que requiere de tiempo.

Para el **rellenado** de combustible:

- Aflojar la tapa (A) (debajo de la tapa del depósito).
- A través del orificio de llenado echar combustible hasta alcanzar el nivel de llenado.
- Templar la tapa (A).

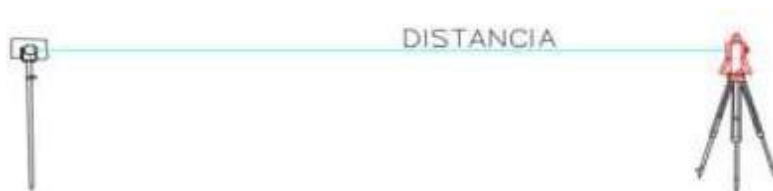
MEMORIAS DE MEDICION DEL DISTANCIOMETRO

N° MEDIDA	Xi
1	210.053
2	210.052
3	210.052
4	210.052
5	210.053
6	210.053
7	210.052
8	210.053
9	210.053
10	210.053
SUMA	2100.526
PROMEDIO	210.0526
DESVIACION	0.0004899
VARIANZA	2.0E-7
DISTANCIA PATRONADA	210.053

EL DISTANCIOMETRO

CUMPLE
