INFORME FINAL DE OBRA

Contrato de Obra No. 2135 de 2025

ATENCIÓN DE EMERGENCIAS SOBRE LA VÍA GUAPUSCAL ALTO LA VEGA,
CÓDIGO 03101 — RED TERCIARIA DEL MUNICIPIO DE FUNES
SISTEMA DE MONTO AGOTABLE EN VÍAS A CARGO DE LA DT NARIÑO

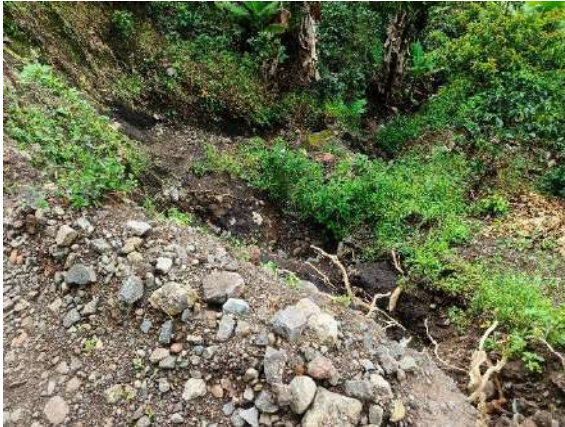
Fig. 1: Perdida de talud de la vía.

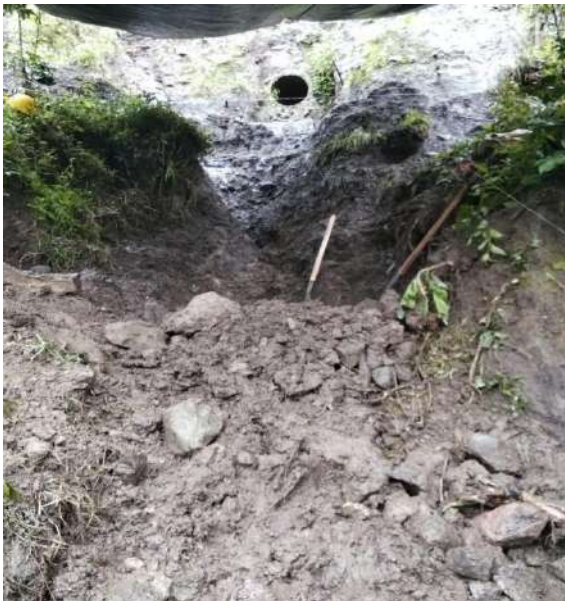
Fig. 3: Movimiento de tierras.

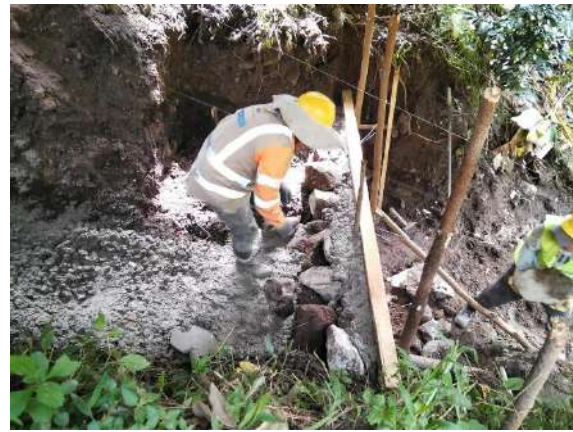
Fig. 14: Mejoramiento de terreno con concreto ciclópeo.

Concreto Ciclópeo (Mejoramiento de cimentación)

Composición: 60% concreto 3000 PSI + 40% rajón de piedra (Ø 4"-10").

- Verificación de tamaño de rajón: 4" - 10" (descarte de piezas fuera de rango)
- Control de limpieza de piedra: Libre de tierra y materiales orgánicos
- Verificación de distribución: Rajón uniformemente distribuido
- Espesor de capa: 30 cm promedio (medido en obra)

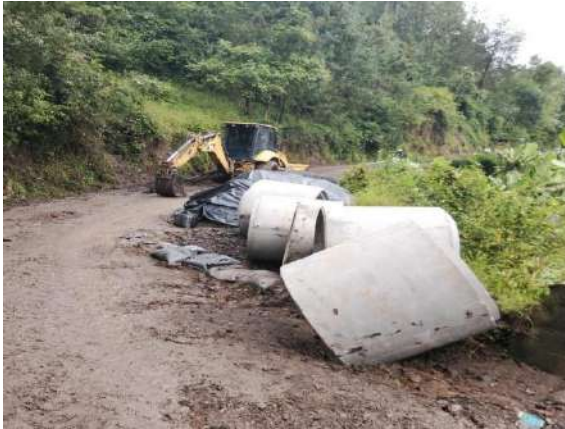
Fig. 47: Tubería de alcantarilla de 900 mm.

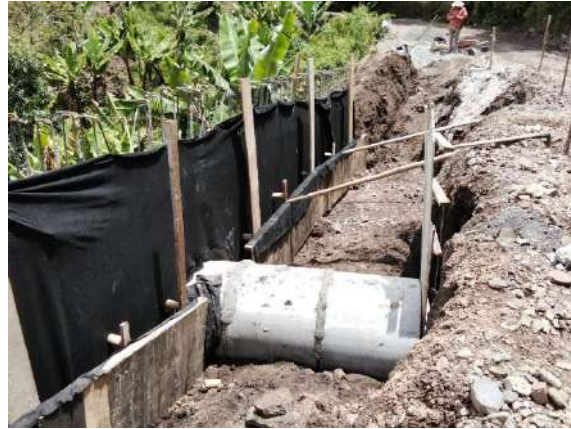
Fig. 48: Tubería de alcantarilla de 900 mm.

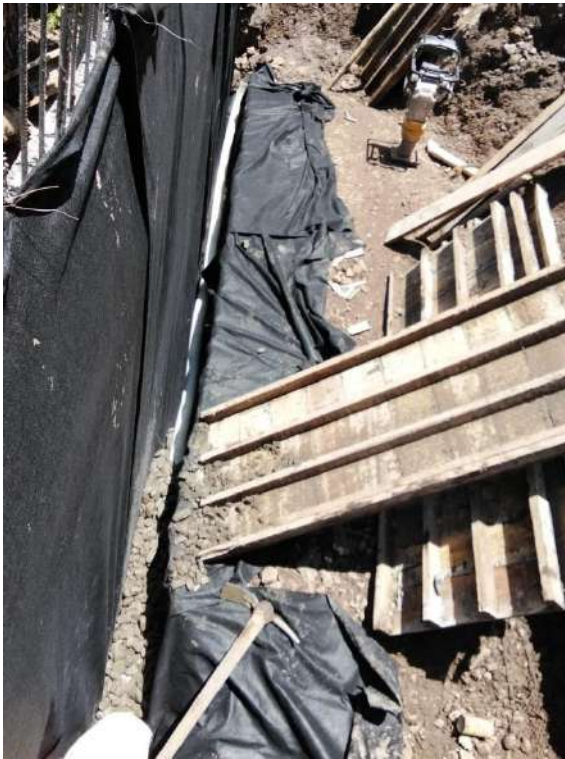
Fig. 49: Tubería perforada de drenaje de 4 plg y geotextil.

- **Subdrenaje en Trasdós:** Compuesto por tubería de PVC perforada de $\varnothing 4"$ (100 mm), envuelta en un filtro granular y geotextil no tejido (NT 2500). Este sistema capta el agua infiltrada en el terreno detrás del muro, aliviando eficazmente las presiones hidrostáticas que, de otra forma, podrían desestabilizar la estructura. El geotextil NT 2500, con una resistencia mínima a la tensión de 2500 N, asegura la separación del filtro granular del suelo circundante, previniendo su colmatación y manteniendo la eficiencia del drenaje.
- **Disipador de Energía:** Una estructura complementaria diseñada para la recolección y disipación controlada de las aguas lluvias provenientes de la vía. Incluye una tubería de alcantarilla de $\varnothing 900$ mm y una poceta de recolección que reduce la velocidad del flujo, minimizando el potencial erosivo en los puntos de descarga.

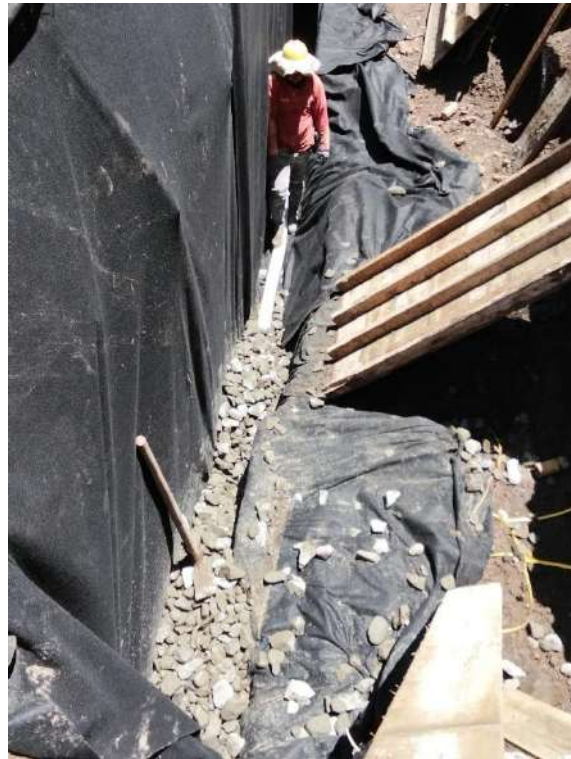
Fig. 50: Tubería de drenaje de 4 plg, geotextil y piedra filtro.

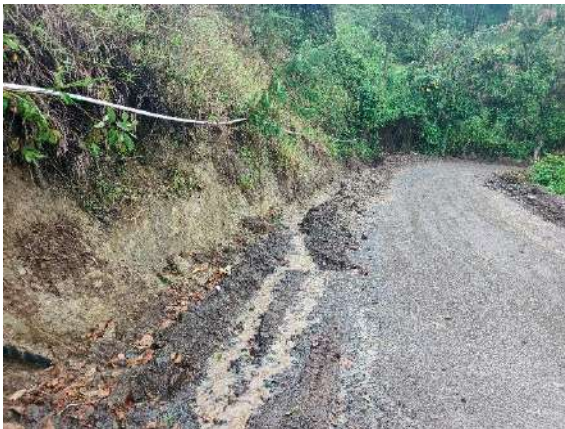
Fig. 59: armado de cunetas para encauzar aguas lluvias.
