# **CONSORCIO VIAL BALLESTAS**

## **INFORME MENSUAL N° 3 CONTRATO N° 2336-2025**

**OBJETO: CONTRUCCIÓN DE PAVIMENTO RÍGIDO EN LA VÍA  
DE ACCESO EN EL CORREGIMIENTO DE BALLESTAS EN EL  
MUNICIPIO DE TURBANA**

**18 ENERO 2025 AL 17 FEBRERO 2026**

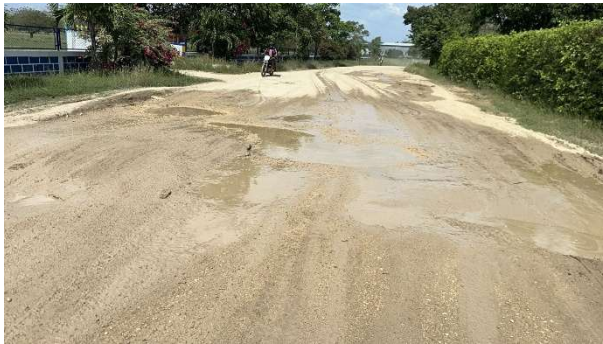
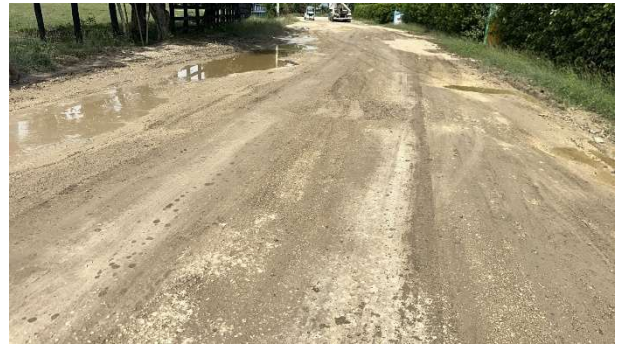
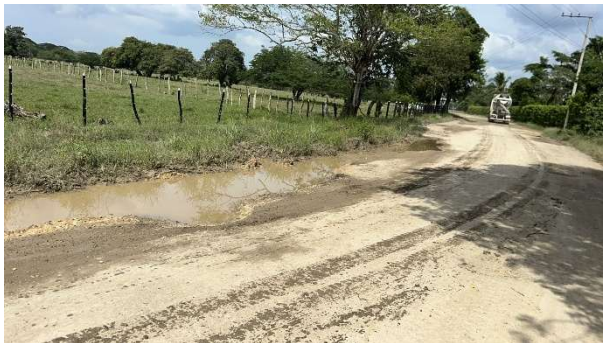
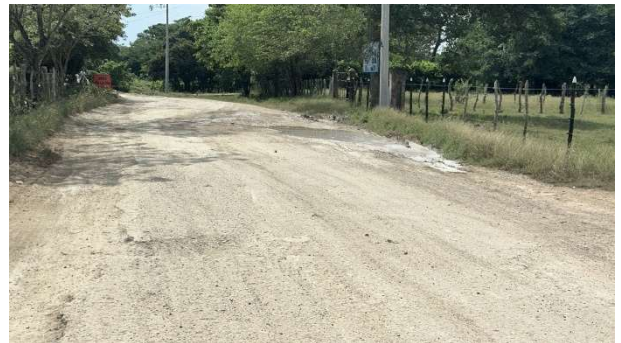
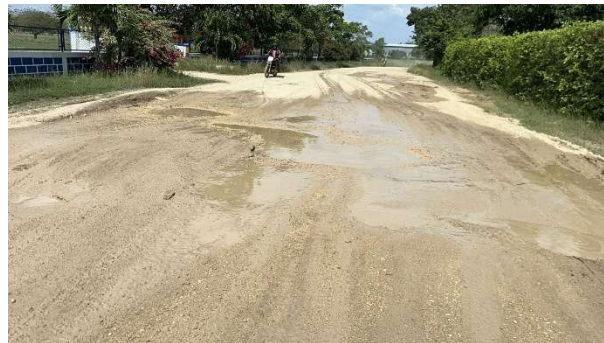
➤ Registro fotográfico

Se evidencia un avanzado estado de deterioro con una capa de afirmado degradado. La vía presenta baches profundos, erosión hídrica y pérdida de cohesión del material, lo que genera una movilidad deficiente.

Ausencia total de cunetas y obras de arte funcionales. Las escorrentías fluyen de manera desordenada sobre la calzada, saturando la subrasante y acelerando el deterioro del corredor.

El estado actual limita el acceso seguro al Palacio Municipal y la Biblioteca, especialmente en temporada de lluvias, donde la vía se torna intransitable por la acumulación de lodo y agua.

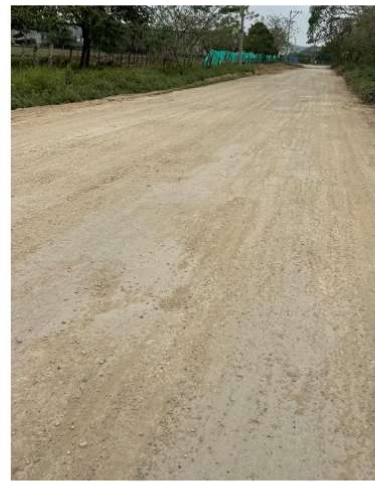
Imagen 9 Conformación de calzada

El manejo del suelo se realizó de forma controlada desde la etapa de descapote y conformación de la subrasante. Se instaló un geotextil como capa aislante entre el terreno natural y la estructura del pavimento, con el fin de evitar la contaminación y mezcla de materiales, así como mejorar la estabilidad de la estructura.
