Asunto: Informe No. 4 del Contrato de Prestación de Servicios No. 171 de 2026
(Corporación Autónoma Regional del Alto Magdalena – CAM)

**CUARTO INFORME DE ACTIVIDADES EJECUTADAS
DEL 26 DE ABRIL AL 25 DE MAYO DE 2026**

Anexo No.1

FECHA:	08 de mayo de 2026.
LUGAR – MUNICIPIO:	Santa Rosa– Pitalito
OBJETIVO:	Verificación en campo de puntos críticos previamente identificados en la formulación del POMCA Río Guarapas, evaluando si persisten los eventos y amenazas.
ASISTENTES:	Sindy Milena Rodríguez – Contratista CAM y Cristian Camilo Silva Ordoñez-Habitante de la comunidad.
COORDENADAS:	X: 777888 Y: 689571

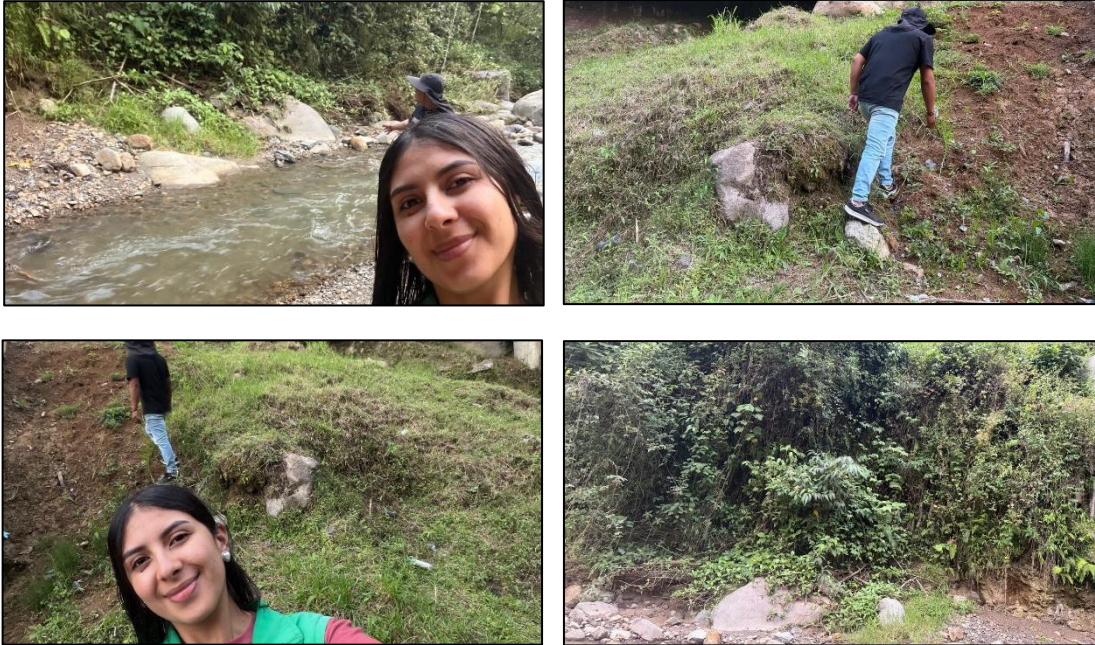
REGISTRO FOTOGRÁFICO

Durante la visita de campo realizada a la vereda Santa Rosa del municipio de Pitalito, se identificó un punto crítico asociado a un proceso de remoción en masa de magnitud baja, localizado en el sector de pendiente media del drenaje natural evaluado. El evento consistió en un deslizamiento que generó la obstrucción parcial del cauce, alterando el flujo normal de las aguas y reduciendo la capacidad de conducción hídrica del canal natural.

Como respuesta inmediata, los habitantes de la zona procedieron de manera no técnica a remover el material depositado en el cauce, con el propósito de liberar el paso del agua y evitar su acumulación. Sin embargo, esta intervención, realizada sin criterios de ingeniería ni acompañamiento institucional, no eliminó las condiciones de inestabilidad presentes en el talud y puede haber incrementado la vulnerabilidad del sector ante nuevos eventos.

Adicionalmente, las condiciones climáticas registradas en el municipio durante el período evaluado, caracterizadas por precipitaciones intensas y prolongadas, favorecieron la saturación de los suelos y el aumento del caudal en el drenaje afectado, lo que derivó en una avenida torrencial de baja magnitud. Este tipo de evento, aunque de intensidad reducida, constituye una señal de alerta sobre la dinámica de amenaza presente en el sector y su potencial de escalar ante eventos de mayor precipitación.

De igual manera, como consecuencia de las intensas precipitaciones registradas en el área, se han presentado eventos de inundación que han afectado de manera directa los ecosistemas naturales del entorno inmediato. La saturación prolongada de los suelos, el desbordamiento del drenaje natural y el arrastre de sedimentos han generado alteraciones en la cobertura vegetal de las márgenes hídricas, afectando la estabilidad de los taludes ribereños y comprometiendo las condiciones naturales del ecosistema circundante. Estas inundaciones han ocasionado además la pérdida parcial de suelo orgánico, la alteración de los hábitats locales y la reducción de la capacidad de infiltración y regulación hídrica del territorio, factores que en conjunto incrementan la vulnerabilidad del sector ante futuros eventos de origen hidrometeorológico.

- Presencia de material inestable en las márgenes del cauce con alta susceptibilidad a nuevos deslizamientos ante eventos de lluvia intensa.

- Obstrucción potencial del drenaje natural por acumulación de sedimentos y material vegetal arrastrado.
- Intervención no técnica del cauce por parte de la comunidad, sin medidas de estabilización del talud afectado.
- Ausencia de obras de contención o estabilización en el sector crítico identificado.
- Alta exposición de la comunidad aledaña ante la recurrencia de eventos torrenciales, dada la persistencia de las condiciones de lluvia en la zona.

Se recomienda adelantar las siguientes acciones de manera prioritaria: realizar una evaluación técnica detallada del talud afectado para determinar su grado de inestabilidad; implementar obras de estabilización y protección de márgenes en el sector crítico; establecer un sistema de monitoreo comunitario del comportamiento del cauce durante temporadas de lluvia; socializar con la comunidad los protocolos adecuados de atención ante este tipo de eventos, evitando intervenciones no técnicas que puedan agravar las condiciones de riesgo existentes; e implementar acciones de recuperación ambiental en las zonas afectadas, incluyendo la reforestación con especies nativas en las rondas hídricas, el control de la erosión y el manejo adecuado de los residuos y sedimentos depositados por las inundaciones, con el propósito de restaurar las condiciones naturales del entorno y fortalecer la resiliencia del ecosistema frente a la variabilidad climática presente en la zona.
