ACTA No. 04			
NOMBRE DEL COMITÉ O DE LA REUNIÓN: Reporte de inconsistencias técnicas del equipo relacionado al ítem 1 del contrato CO1.PCCNTR.8627808 con objeto: Adquirir maquinaria para el fortalecimiento de la formación a la población campesina a través de la Escuela Nacional de la Calidad del Café Huila para la escuela nacional de la calidad del café Huila.			
CIUDAD Y FECHA:	Pitalito, Huila 24 de marzo de 2026	HORA INICIO: 8:00	HORA FIN: 9:00
LUGAR Y/O ENLACE:	Escuela Nacional de la Calidad el Café Sede Yamboró -SENA	DIRECCIÓN / REGIONAL / CENTRO: Centro de Gestión y Desarrollo Sostenible Surcolombiano	
AGENDA O PUNTOS PARA DESARROLLAR: <div>1. Contextualización sobre las inconsistencias presentadas en la recepción del equipo denominado TRILLADORA INDUSTRIAL PARA CAFÉ</div> <div>2. Revisión detallada de los aspectos técnicos exigidos en el contrato y comparación con las características de los elementos recibidos</div> <div>3. Definición de medidas inmediatas para subsanar las inconsistencias técnicas detectadas</div>

OBJETIVO(S) DE LA REUNIÓN: <div>1. Notificar las inconsistencias presentadas en la recepción del equipo denominado TRILLADORA INDUSTRIAL PARA CAFÉ, incluyendo an

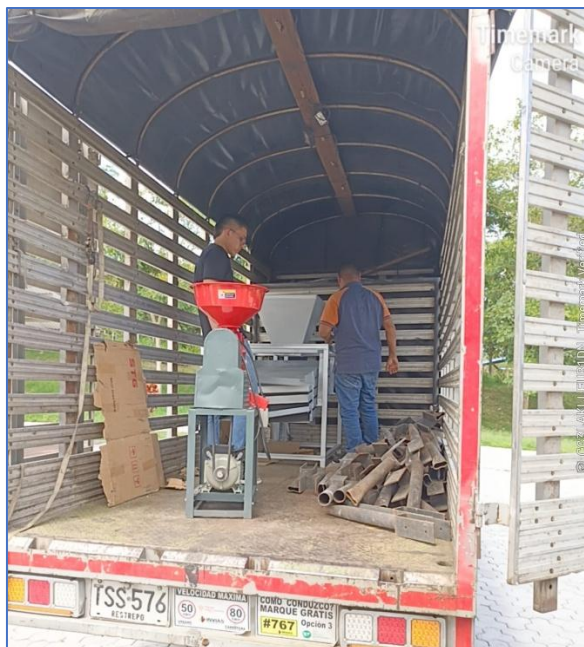
Imagen 1. Elementos movilizados sin protección

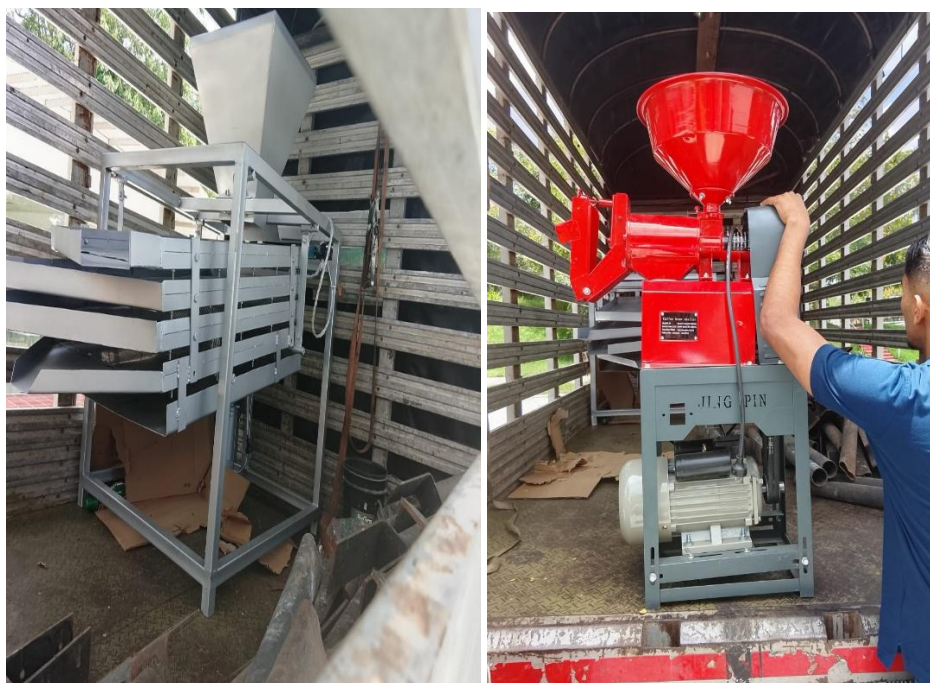
Se presentó como elementos independientes, no como una composición de un todo.

Imagen 2. Elementos enviados de manera separa – No es un equipo

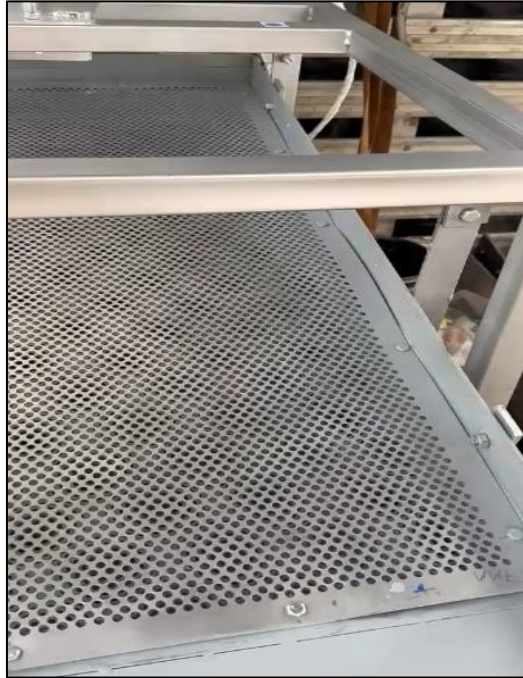
Los elementos no se presentan de óptima calidad. Calibre de materiales débiles, no recomendado para uso industrial, mallas curvadas, golpes en la unidad de trilla, apertura de orificios diferentes en una misma malla, mal cortados, elementos faltantes (señalados en la descripción del ítem).

Imagen 3. Mallas curvas

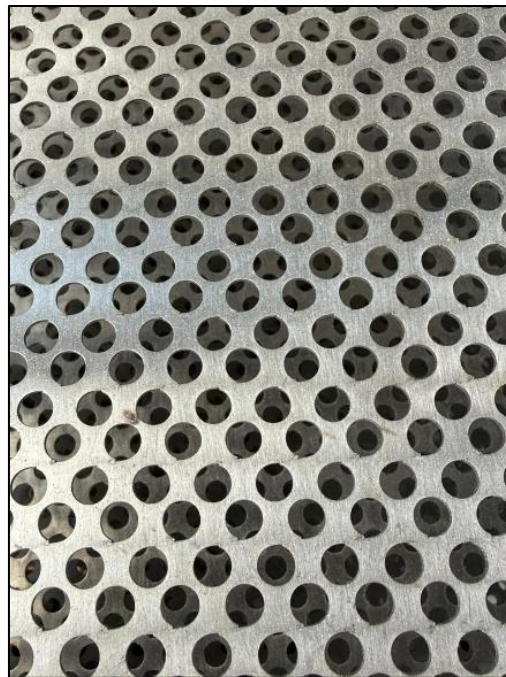
Los elementos no tienen buen aspecto. (**Evidencia grafica Anexo 1**). En apariencia física, es posible captar riesgos eléctricos (material de conexión sin protección), las mallas se ven inestables (presentan movimiento en varias direcciones, sin ajuste de eje), los orificios de las mallas no son uniformes, presentan señales de cortes mal realizados que ocasionan fallas en la selección del grano y que, por tal motivo, no son funcionales a nivel técnico.

Imagen 4. Orificios mal cortados.

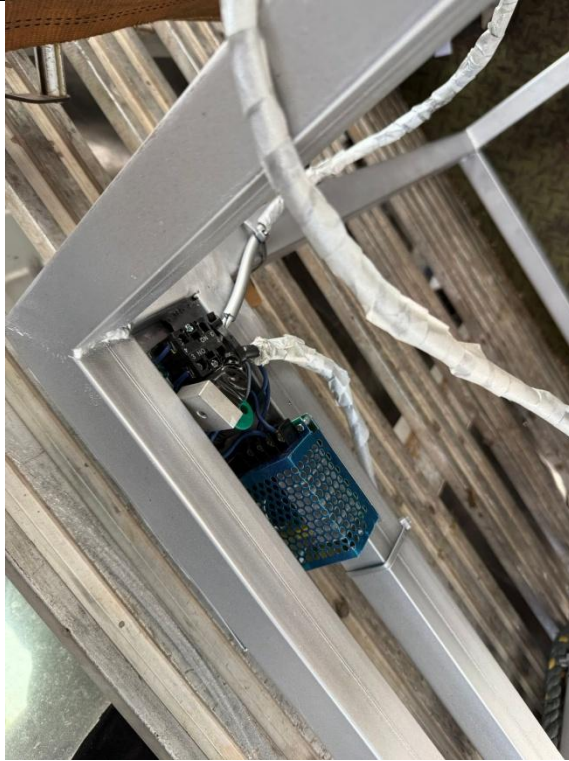
Se pueden observar imperfecciones en los elementos enviados, tales como abolladuras en el cuerpo de la trilladora, cortes mal realizados en las mallas, sistema eléctrico descubierto entre otros detalles de pintura de igual importancia, al tratarse de un equipo nuevo.

Imagen 5. Sistema eléctrico expuesto

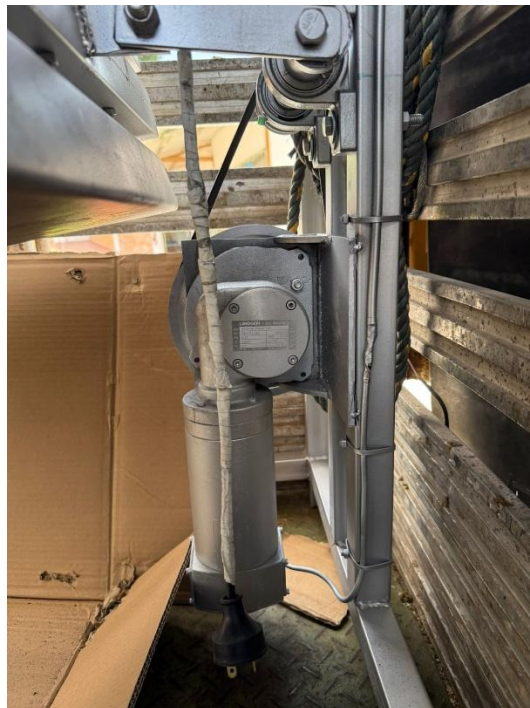
Imagen 6. Motor de menor especificación

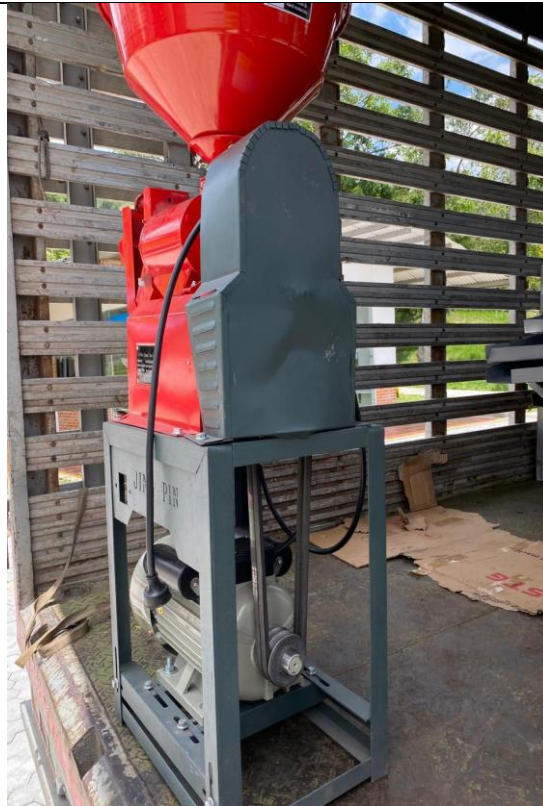
Imagen 7. Unidad de trilla golpeada

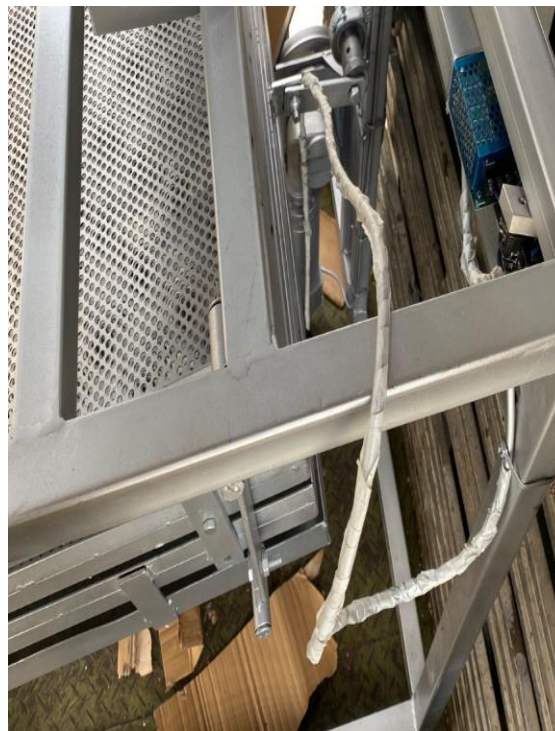
Imagen 8. Cableado forrado con cinta de papel
