**COMPONENTE: AMBIENTAL – PLAN DE GESTION INTEGRAL DE RESIDUOS SOLIDOS**

**ASUNTO:** Atención a Comunicación Externa No. 20260416-480-I del 16 de abril de 2026, mediante la cual la Empresa de Aseo de Pereira S.A.S. E.S.P. pone en conocimiento un presunto arrojo irregular de residuos en el corregimiento de La Bella.

**ACTIVIDAD:** Visita técnica de verificación por presunto arrojo irregular de residuos sólidos en la vereda El Aguacate, corregimiento La Bella.

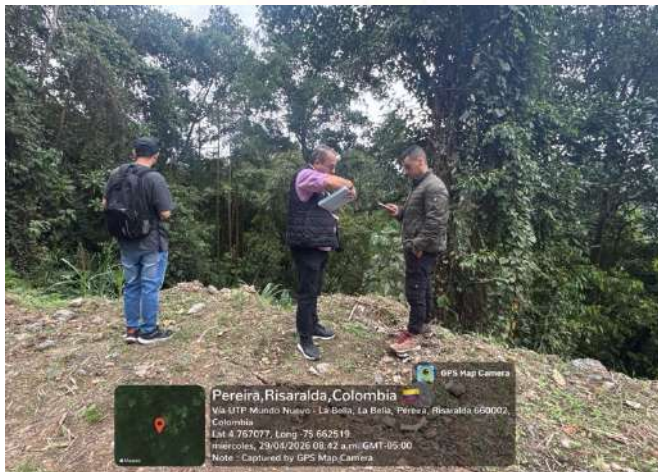
Vista general del área objeto de verificación en la vereda El Aguacate, donde se evidencia la inspección en campo realizada por personal técnico y acompañamiento del corregidor del corregimiento de La Bella, en zona con cobertura vegetal densa.

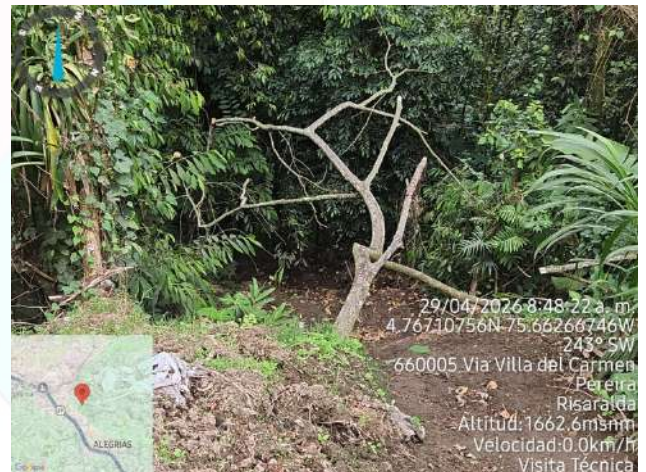
- Como resultado de las acciones adelantadas por la Corregiduría de La Bella el día de los hechos, al momento de la visita técnica de verificación NO se evidencian residuos en el sitio referenciado, encontrándose el sector libre de los residuos objeto del reporte y sin acumulación visible de material en el área de influencia directa.

Detalle del área intervenida, donde se observa material vegetal caído y condiciones naturales del terreno, sin evidencia de residuos sólidos al momento de la visita técnica

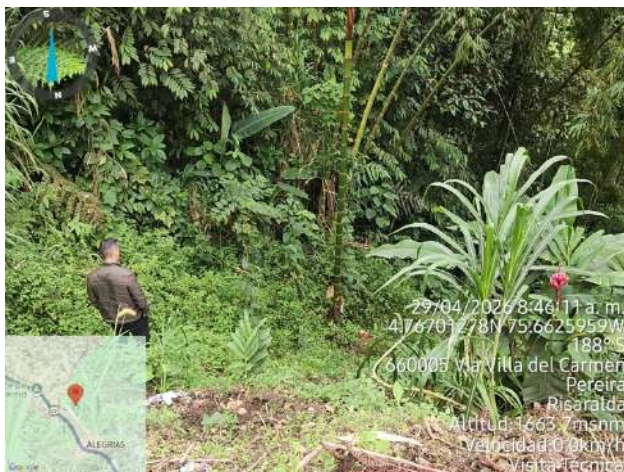
- El sector verificado corresponde a una zona rural del corregimiento de La Bella en la cual se identifica la presencia de un relicto de bosque de galería, considerado ecosistema estratégico por su función de conectividad ecológica, regulación hídrica y soporte de biodiversidad local; razón por la cual cualquier disposición inadecuada de residuos en su área de influencia representa un riesgo ambiental relevante.
- El Corregidor de La Bella manifestó al equipo técnico que, una vez conocido el reporte sobre el presunto arrojo irregular de residuos por parte del vehículo de placas SIR 099 identificado con el logo de ATESA de Occidente S.A.S. E.S.P., el mismo día de los hechos se ordenó y ejecutó la recolección inmediata de los residuos dispuestos en el sitio, en coordinación con las dependencias competentes.

Vista del entorno ambiental correspondiente a relicto de bosque de galería, caracterizado por alta densidad de vegetación, evidenciando la sensibilidad ecológica del sector

- Adelantar, por parte del equipo interno del PGIRS de la SDRGA, actividades de educación ambiental orientadas a la protección del relicto de bosque de galería del sector y la prevención de la disposición inadecuada de residuos en zonas rurales.

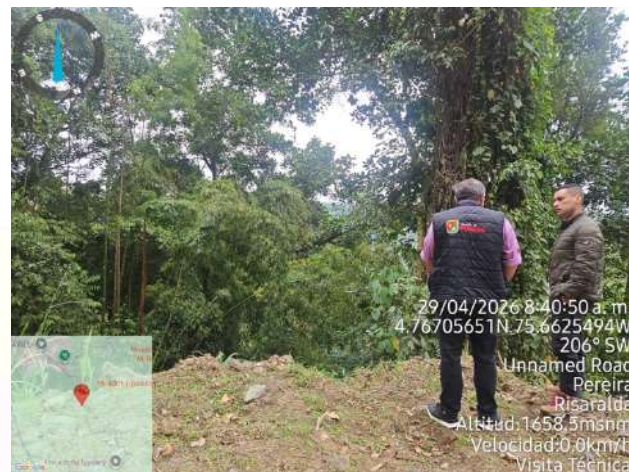
Registro de verificación en campo del punto reportado, donde se evidencia la ausencia de residuos sólidos, producto de la recolección inmediata realizada posterior al evento.

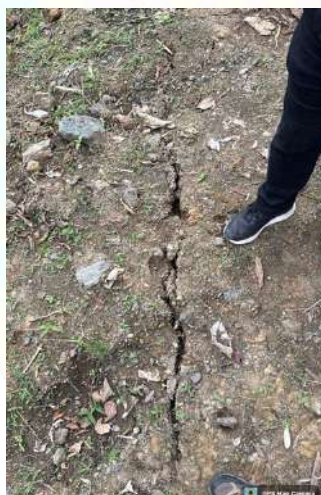
- Durante la verificación en campo se evidenció la presencia de agrietamientos superficiales en el terreno, caracterizados por fisuras longitudinales con apertura visible y continuidad en el suelo. Estas condiciones permiten inferir una pérdida de cohesión del material, así como posibles procesos de deformación asociados a la dinámica natural del terreno. Adicionalmente, se observó la presencia de material suelto y una cobertura vegetal dispersa, sin que se identifiquen estructuras de contención o medidas de estabilización en el área. Las características morfológicas del sitio, sumadas a las condiciones del suelo, sugieren la posible ocurrencia de procesos iniciales de remoción en masa.

- De acuerdo con las condiciones observadas, el terreno presenta características que podrían estar asociadas a fenómenos de inestabilidad geotécnica, evidenciadas en el agrietamiento superficial y la discontinuidad del suelo. Estas manifestaciones podrían evolucionar hacia procesos de remoción en masa, especialmente ante factores detonantes como precipitaciones intensas o intervenciones antrópicas. En este sentido, se configura una condición de riesgo potencial en el área evaluada, que requiere ser analizada de manera técnica y especializada, con el fin de determinar el nivel de amenaza y las medidas de manejo, mitigación o control que resulten pertinentes para la protección del entorno y la seguridad en el sector.

Se evidencia agrietamiento longitudinal en la superficie del terreno, con apertura visible del suelo y presencia de material suelto, indicando posibles procesos de inestabilidad geotécnica en el área evaluada.

6. Remisión a DIGER para evaluación de riesgo por inestabilidad del terreno:
- Se recomienda remitir a la DIGER el presente concepto técnico y el registro fotográfico correspondiente, con el fin de que, en el marco de sus competencias, realice una visita técnica de evaluación del terreno, toda vez que durante la verificación en campo se observaron agrietamientos, inestabilidad del suelo y

condiciones morfológicas que podrían representar riesgo de movimiento en masa o deslizamiento. Así mismo, se sugiere que la DIGER determine el nivel de amenaza, vulnerabilidad y riesgo del punto identificado, y emita las recomendaciones técnicas pertinentes frente a medidas de prevención, manejo, señalización, restricción de tránsito o intervención que se consideren necesarias para la protección de la comunidad y del entorno ambiental.
