## INFORME DE REPORTE DE DIAGNOSTICO DE INFRAESTRUCTURA DE SEDES CON MODALIDAD RACIÓN INDUSTRIALIZADA – RESOLUCIÓN 335

Durante la visita realizada a la institución educativa Marillac en sus sedes de la Milagrosa y la Unión, el día 26 de mayo de 2026, se presenta el informe de las acciones implementadas en cada una de las sedes que fueron objeto de hallazgos encontrados durante visita anterior de verificación el día 08 de abril del presente año.

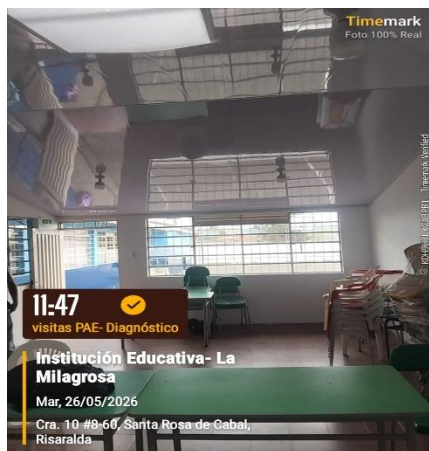
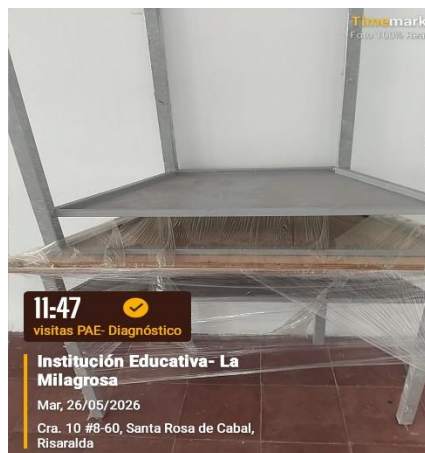
Registro fotográfico de la visita:

La institución educativa realizó adecuaciones en su infraestructura la cual incluían intervenciones en paredes, instalación de mesón, aplicación de pintura, vidrios, puertas angeos, intervención en tubería, mesas y sillas.

Por lo anterior se establece la implementación del servicio de Alimentación Preparada en Sitio (APS), conforme a la solicitud manifestada mediante oficio con asunto, Solicitud de apertura del restaurante escolar – Sede LA MILAGROSA, ya que dichos procedimientos cumplen con la normatividad vigente.

Por último, cabe resaltar, que se debe tener en cuenta el menaje al personal beneficiario para así garantizar el servido de los alimentos.

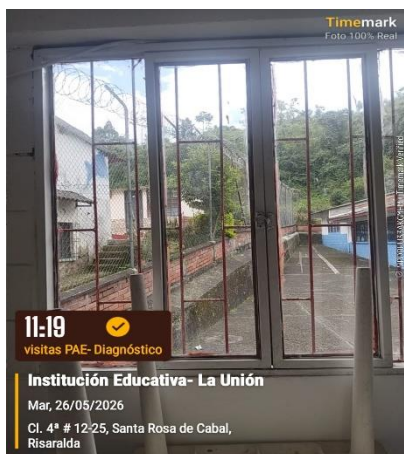
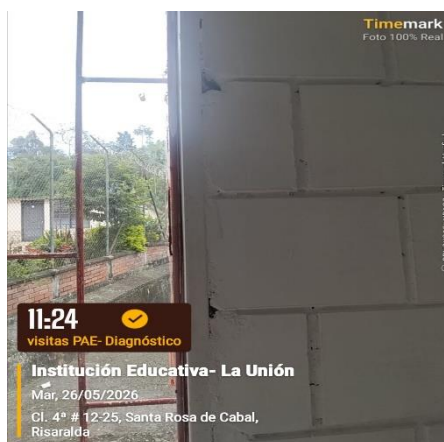
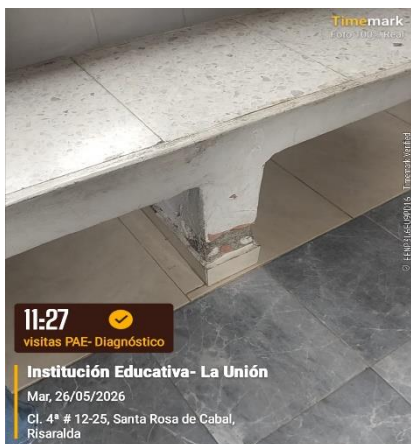
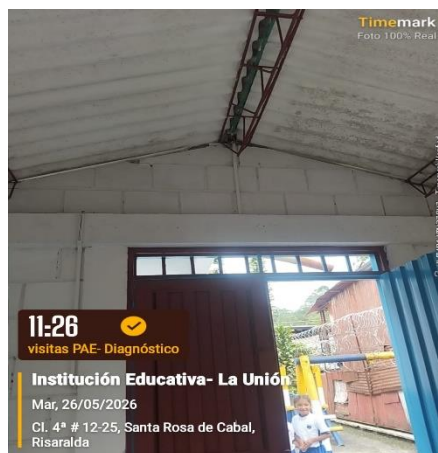
Registro fotográfico de la visita:

Durante la visita se evidencia que se cuenta con una infraestructura para la preparación de los alimentos, tales como: área de almacenamiento de alimentos y área de consumo, sin embargo, se requiere unas adecuaciones que permitan mejorar las condiciones y evitar los riesgos físico sanitarios a los beneficiarios del programa.

Dichas adecuaciones son las siguientes:

- Instalaciones de los angeos en las ventanas
- Adecuar las grietas presentes en las paredes del área de preparación
- Organizar y pintar las sillas del área de consumo para los estudiantes.
- Organizar de manera adecuada el área donde se encuentra el suministro de gas propano.
- Se deberá en lo posible de establecer un cielorraso en el área de consumo, (sin embargo, dicha adecuación no da paso a la negación de su funcionamiento).
- Se requiere realizar de manera constante el proceso de limpieza y desinfección en el área de preparación.
- Se recomienda el aumento del menaje para los beneficiarios del programa, ya que se evidencia pocos elementos.
