**ESTUDIO Y DISEÑO DE ACCIONES Y MEDIDAS ADAPTATIVAS  
A LOS EFECTOS DEL CAMBIO CLIMÁTICO Y REDUCCIÓN DEL  
RIESGO EN ZONAS PRIORIZADAS DEL DISTRITO CAPITAL**

**Contrato IDIGER-294-2025  
INFORME PARCIAL – POLÍGONO 1**

**CONSORCIO ADAPTACIÓN 2025  
INSTITUTO DISTRITAL DE GESTIÓN DE RIESGOS Y CAMBIO  
CLIMÁTICO -IDIGER-**

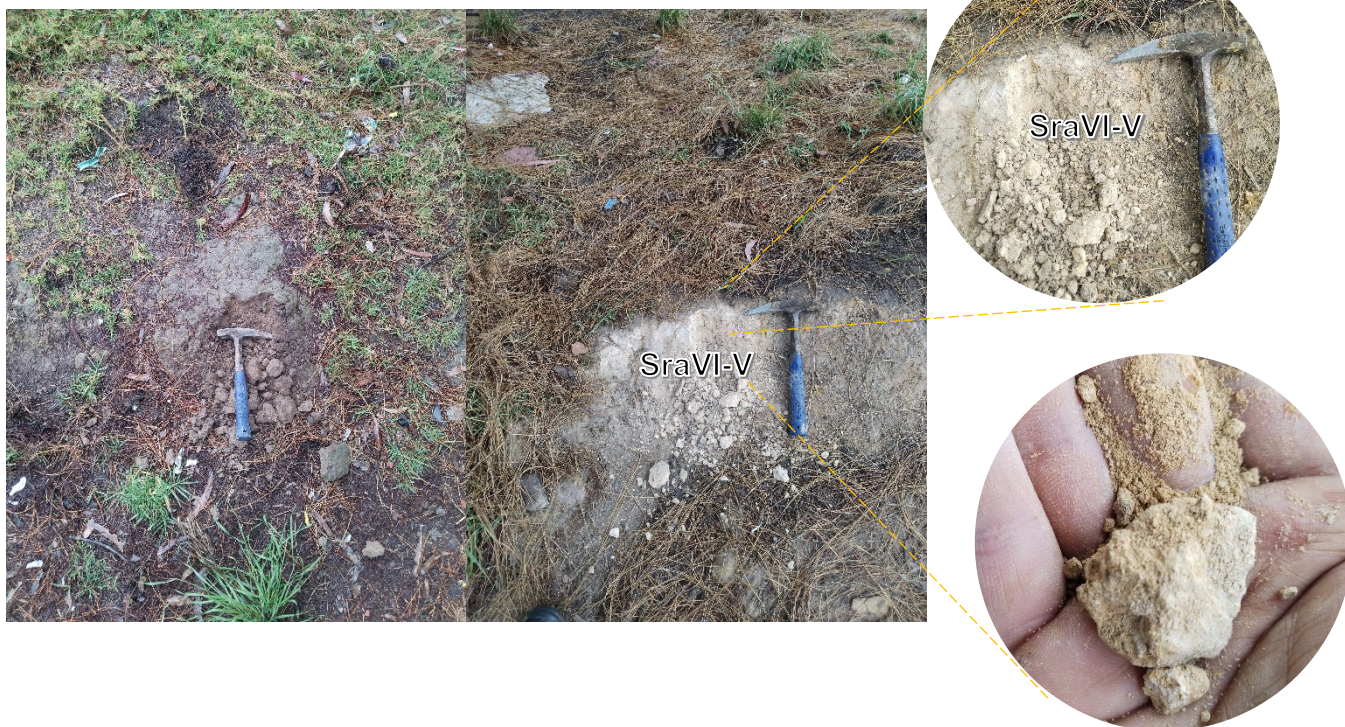
Esta estación se ubica en la parte alta sobre el filo al sureste del polígono, se identificó un suelo orgánico de granulometría arenosa, color pardo, sin humedad, compacidad suelta.

Figura 17. Foto tomada en campo estación 4

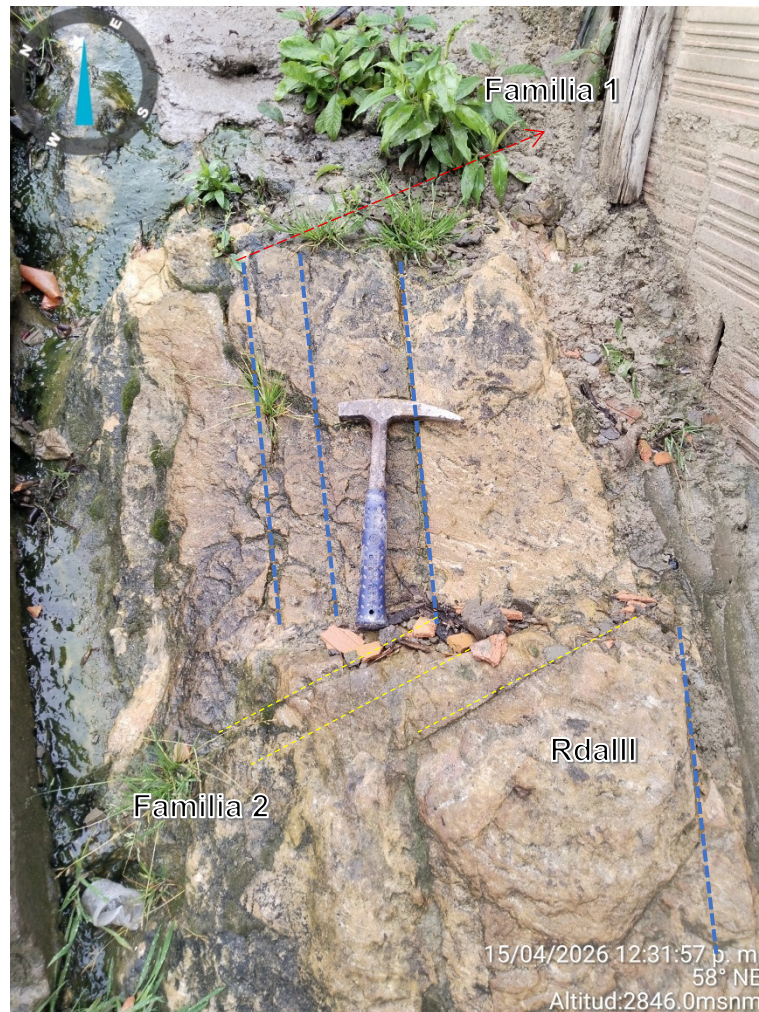
Figura 20

Roca arenosa de grado III (RdaIII) color amarillo parduzco en la superficie a clara en el interior, grano medio, poco cementada, presenta 2 familias de diaclasas y un buzamiento estratigráfico.

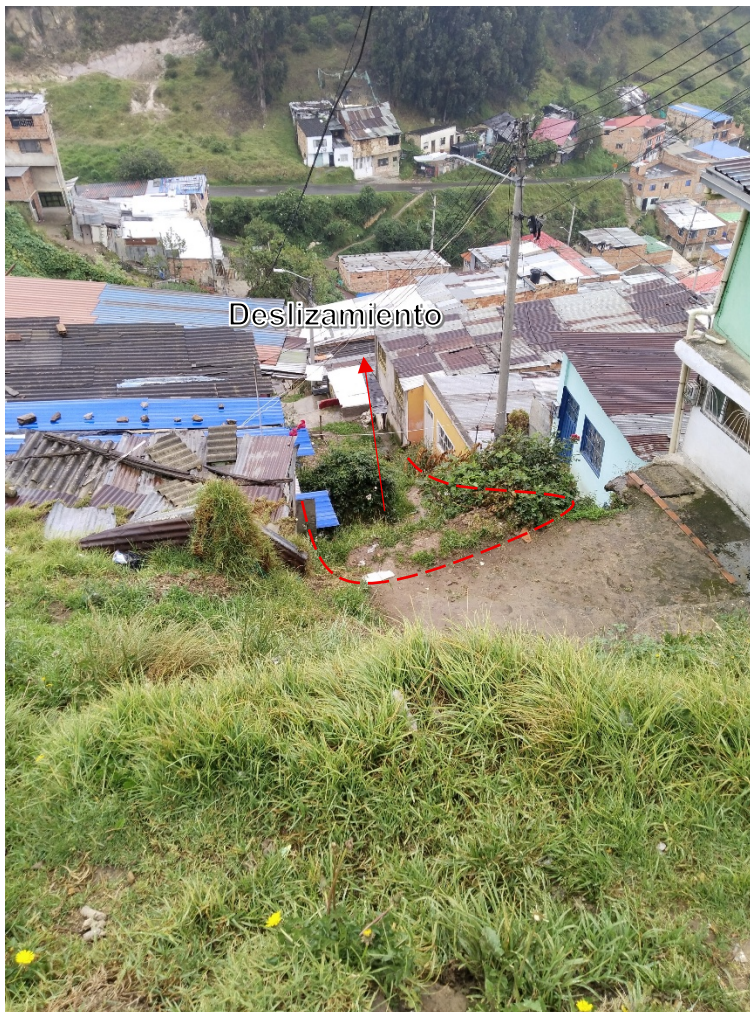
A unos 30 m de este punto se presenta un movimiento en masa pequeño, generado al parecer el movimiento de relleno antrópico dispuesto en el lugar.

Figura 24. Foto desde arriba deslizamiento

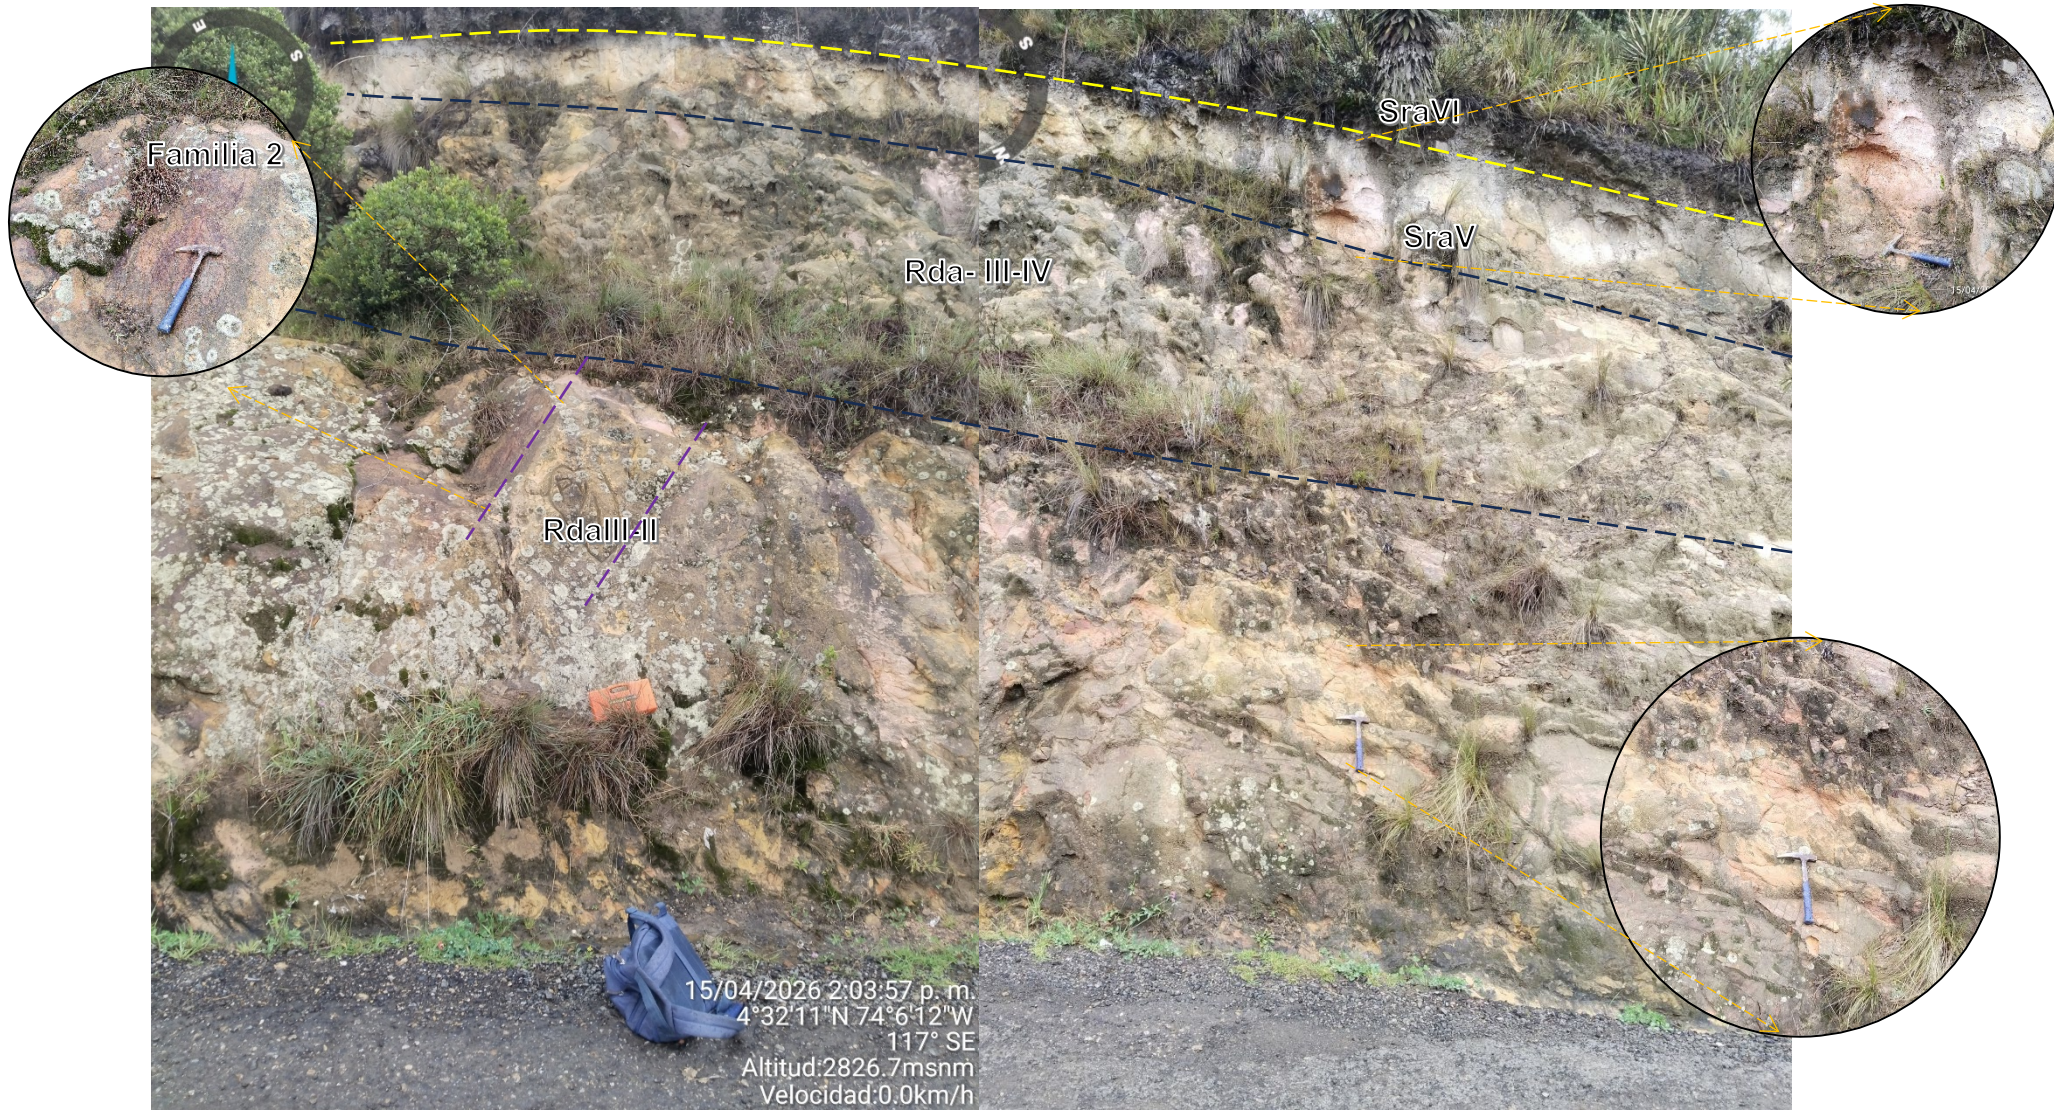
El afloramiento corresponde a un talud de vía de aproximadamente 8 m de alto, en el cual se identifica un perfil de meteorización generado por la alteración de roca arenita de la Formación Regadera, se levantó una columna estratigráfica que se presenta a continuación de techo a base:

Figura 25. Perfil estratigráfico estación PC6-2

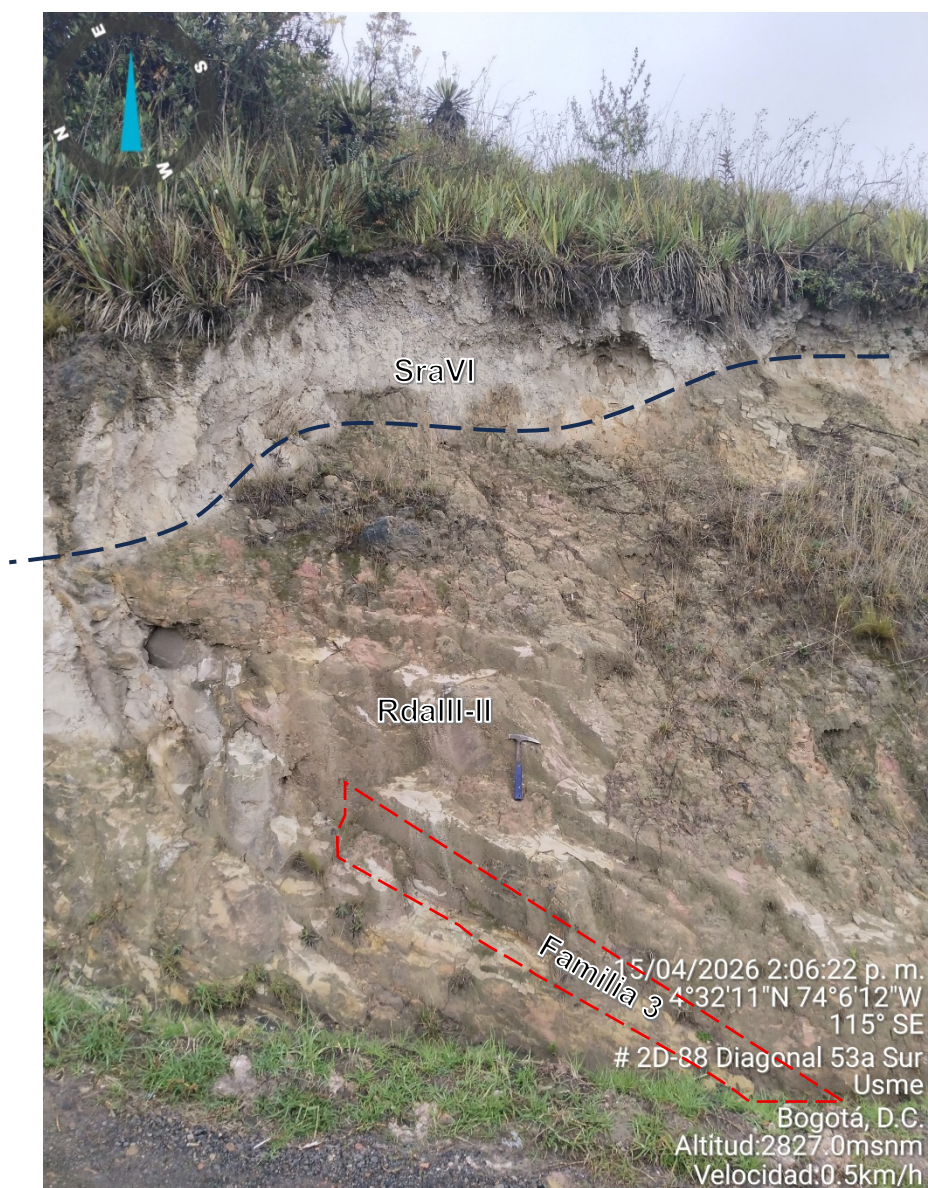
El afloramiento corresponde a la continuación del talud del PC6-2, así mismo las descripciones de la roca. Sobre la capa de roca se observa un material limoso lavado de color rojizo.

Figura 27. Afloramiento 3 PC6-2

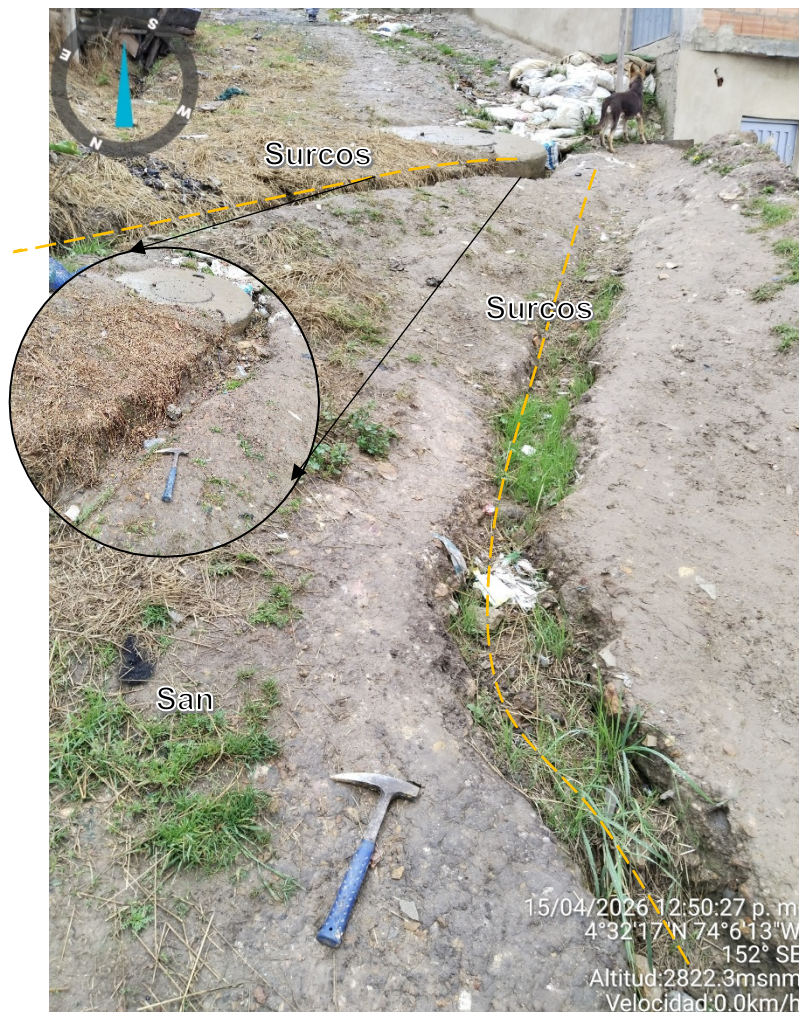
Figura 32. Surcos generados por escorrentías

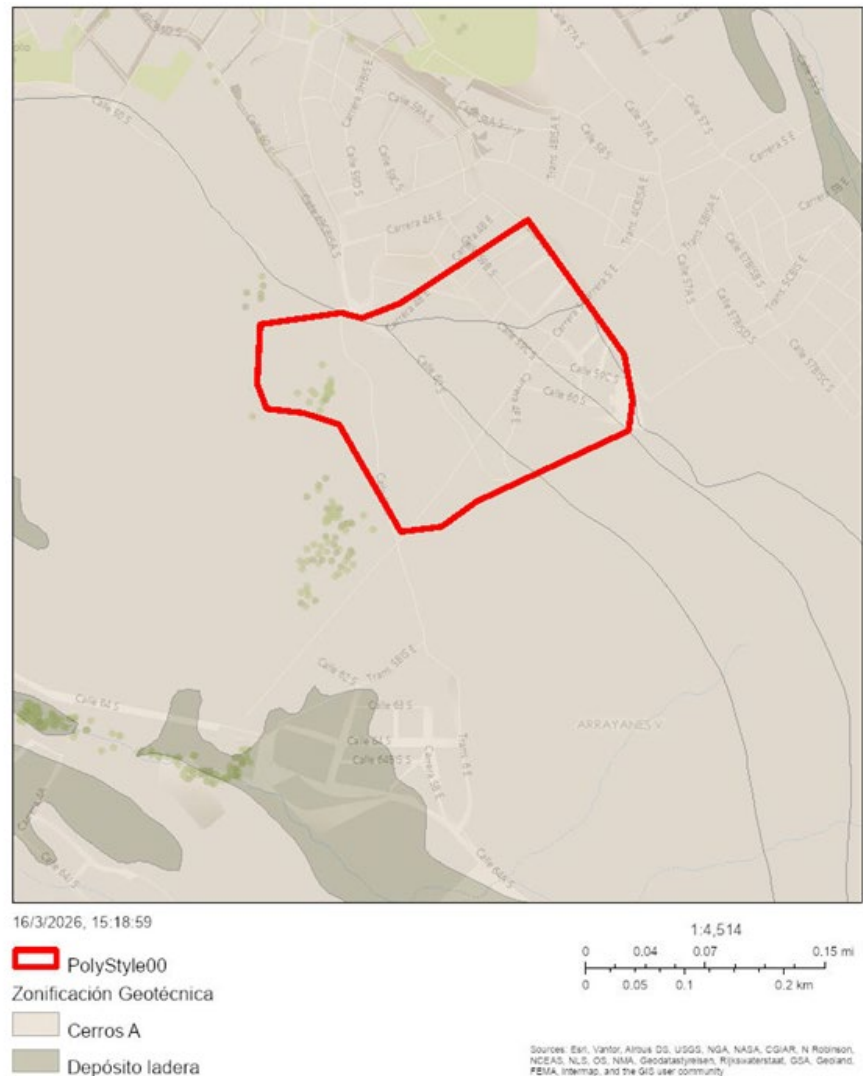
A partir del análisis de la cartografía de zonificación geotécnica establecida para el Distrito Capital, se determinó que el Polígono 1 (Figura 53 y Tabla 9) se encuentra localizado de manera predominante sobre la unidad geotécnica denominada **"Cerros A"**. Esta unidad corresponde a sectores de ladera asociados a los cerros surorientales de la ciudad, caracterizados geomorfológicamente por presentar alta pendiente.

Figura 53 Zonificación Geotécnica - Polígono 1

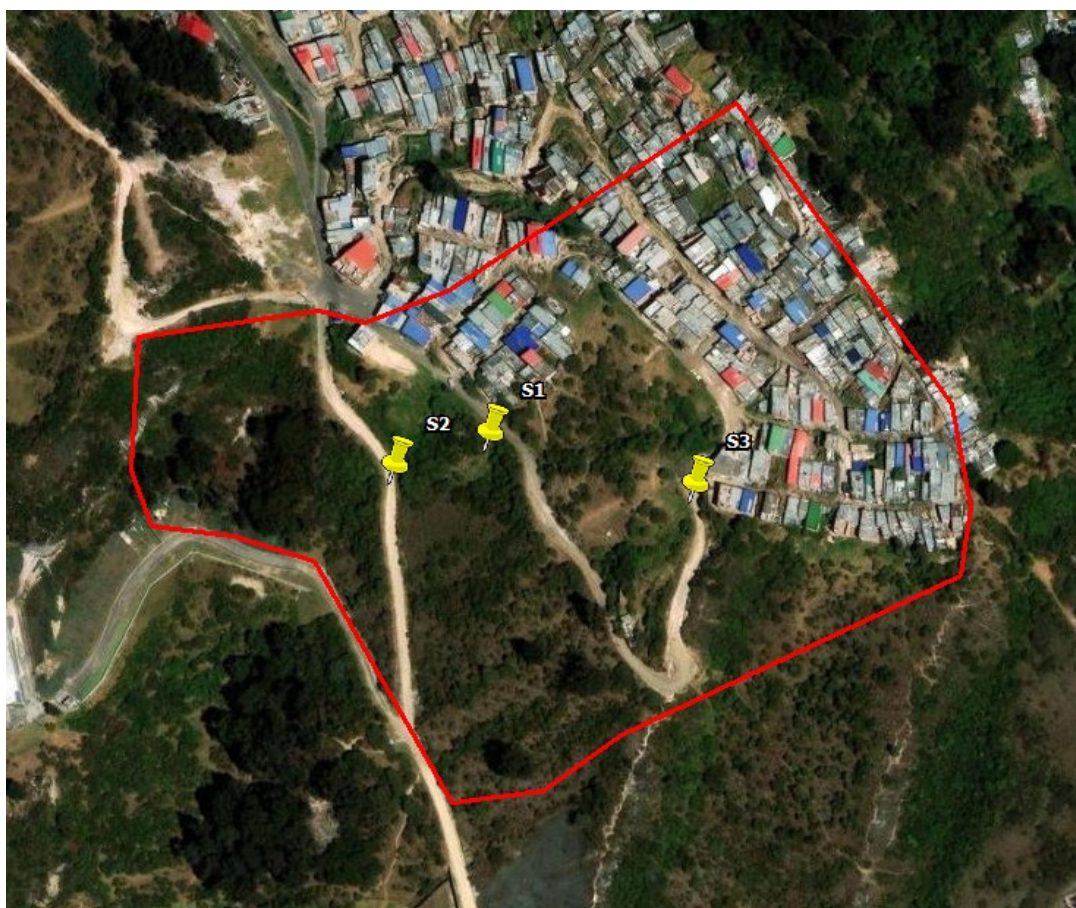
Figura 58. Localización sondeos

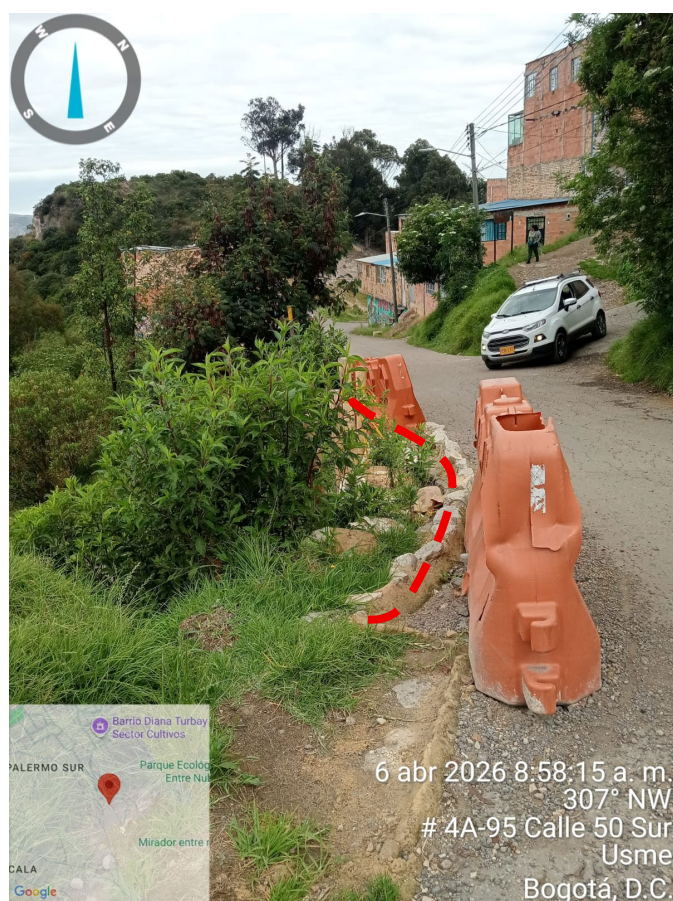
- **Escarpe principal:** Se identifica en el talud inferior un depósito de relleno antrópico, con presencia de cobertura vegetal y una inclinación aproximada de 30°.
- **Cuerpo desplazado:** Corresponde al material de relleno antrópico que conforma la banca inferior del talud.
- **Superficie de falla:** El mecanismo identificado es de carácter superficial, desarrollado dentro del relleno antrópico, con profundidades estimadas de 2,0m a partir de la exploración directa.

Figura 9. Sitio crítico polígono 1

El mecanismo de inestabilidad identificado corresponde a procesos superficiales asociados a pérdida de soporte en la banca y degradación progresiva del material. Como factores detonantes se reconocen principalmente:

- La presencia de rellenos antrópicos con baja compacidad y heterogeneidad
- La posible infiltración de agua, que favorece la saturación del material y la reducción de su resistencia al corte
