**INFORME DE ACTIVIDADES**

## Informe de Seguimiento y Control a Depósitos de Archivo Físico

### No 8

Visita técnica de seguimiento a las instalaciones ubicadas en la Carrera 66 No 107-24, Bogotá, D.C pertenecientes al contratista Protech en función de la ejecución del contrato CD-35-2026.

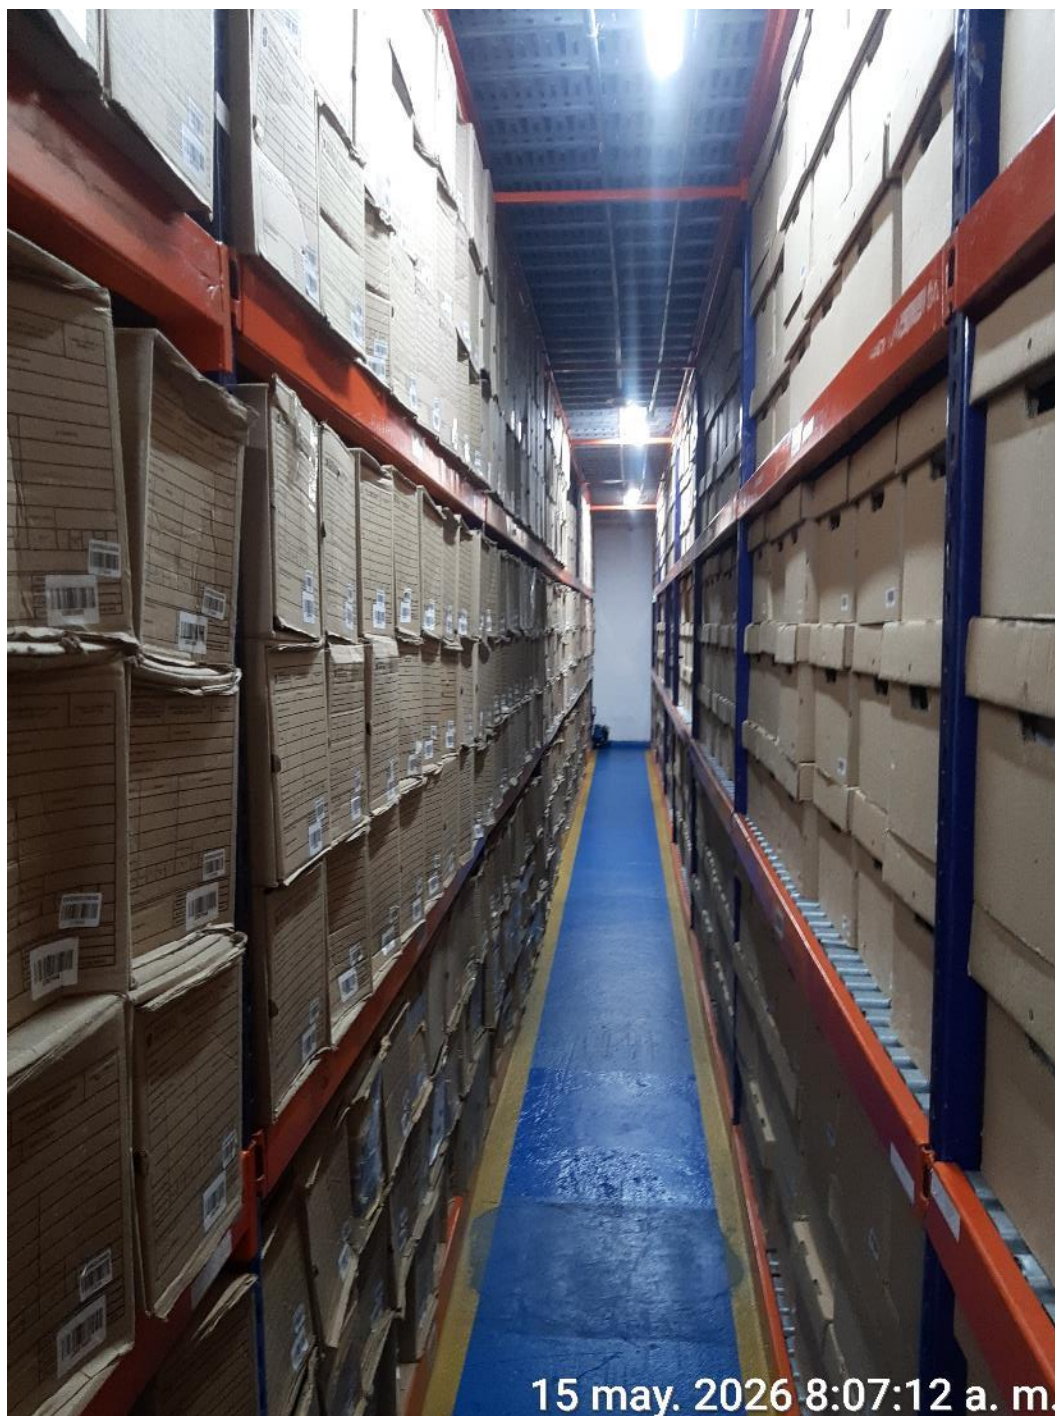
**Foto 2.** Almacenamiento en estantería de cajas X200 y X300 en el primer nivel, en cumplimiento de las obligaciones 4, 11 y 15 del contrato.

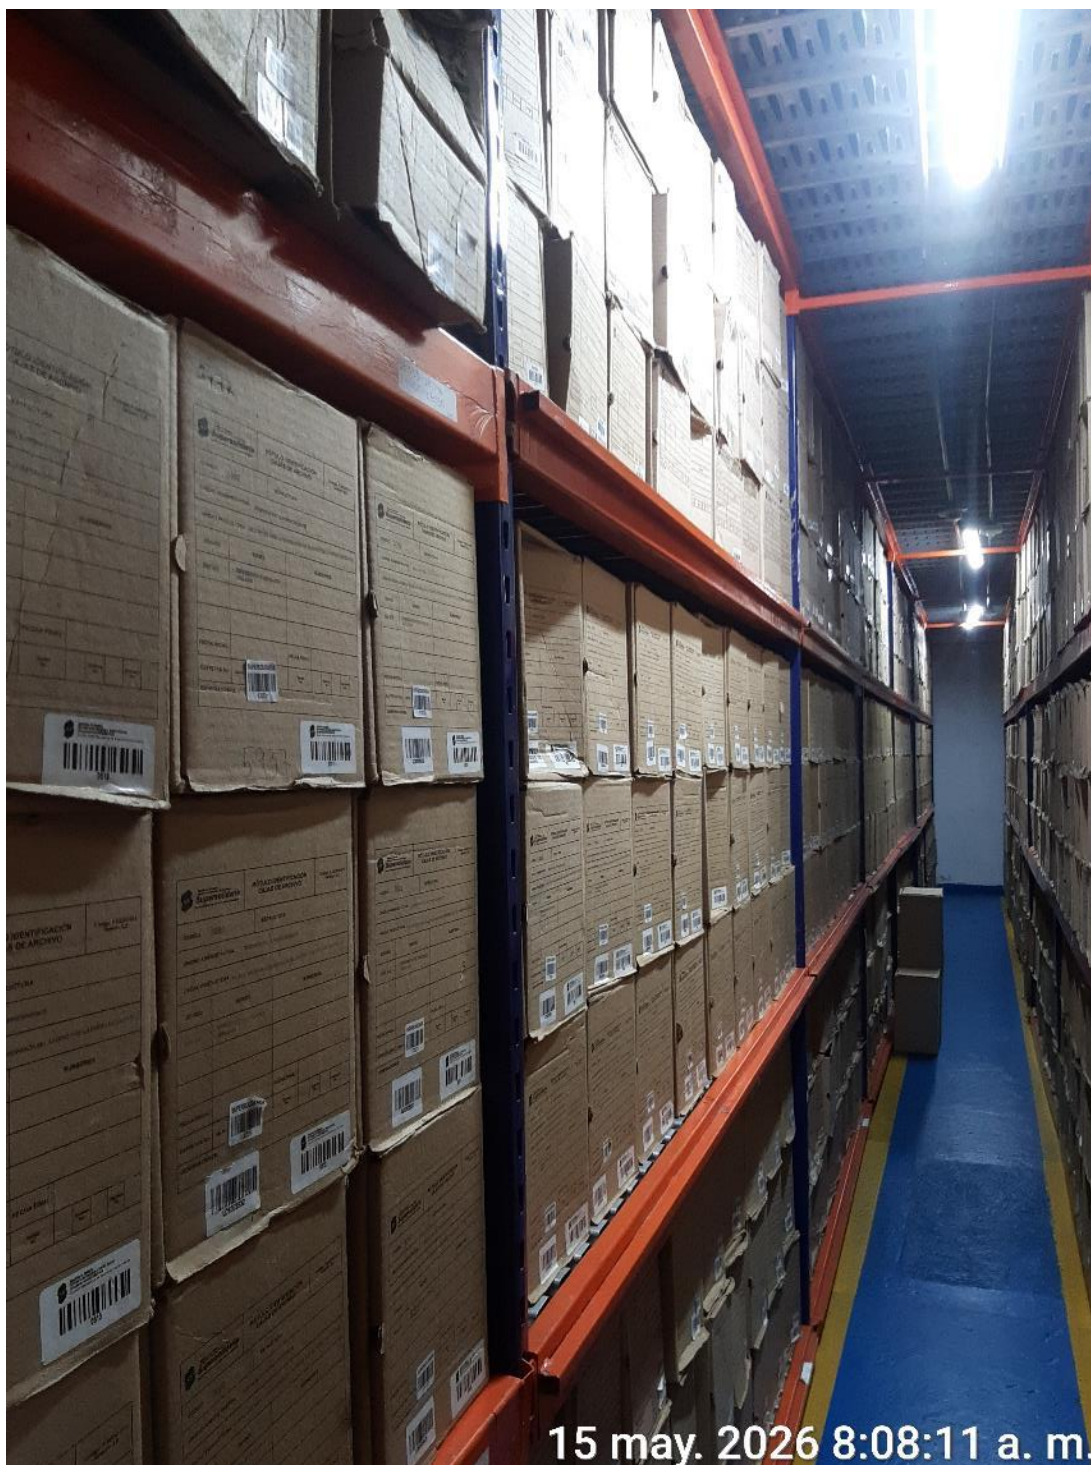
**Foto 3.** Almacenamiento en estantería de cajas X200 en el primer nivel, en cumplimiento de las obligaciones 4, 11 y 15 del contrato. Las cajas que se encuentran en el piso están para acomodación de las mismas por consultas.

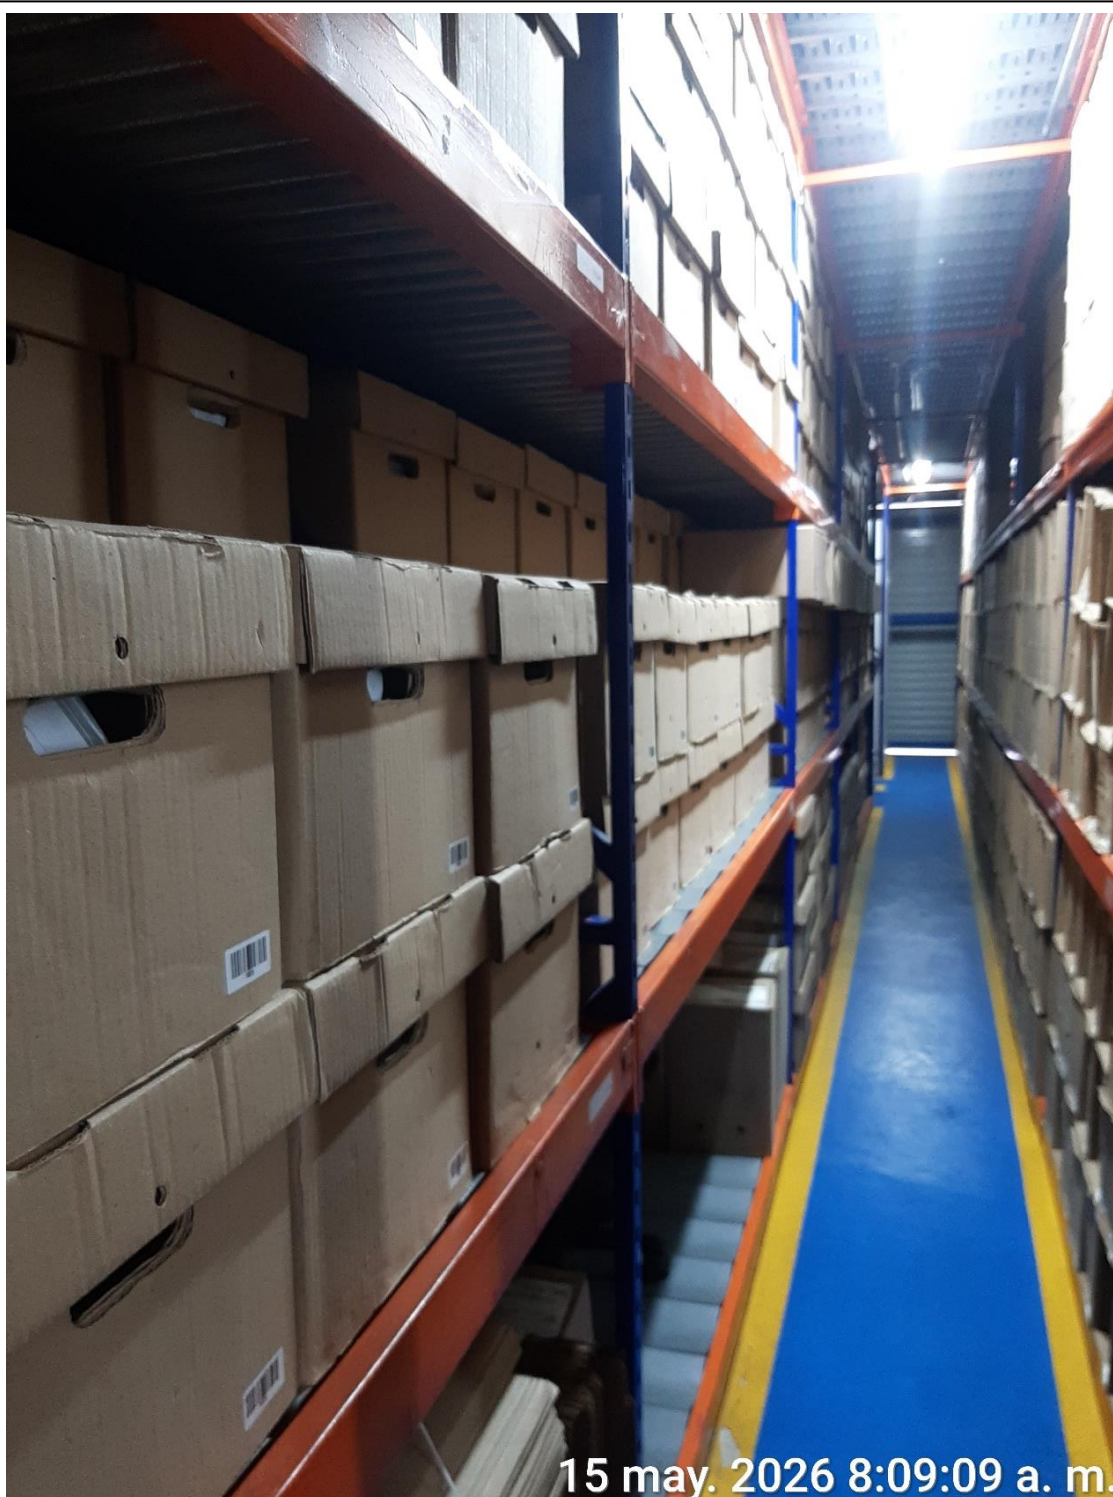
**Foto 4.** Almacenamiento en estantería de cajas X300 y X200 en el segundo nivel, en cumplimiento de las obligaciones 4, 11 y 15 del contrato.

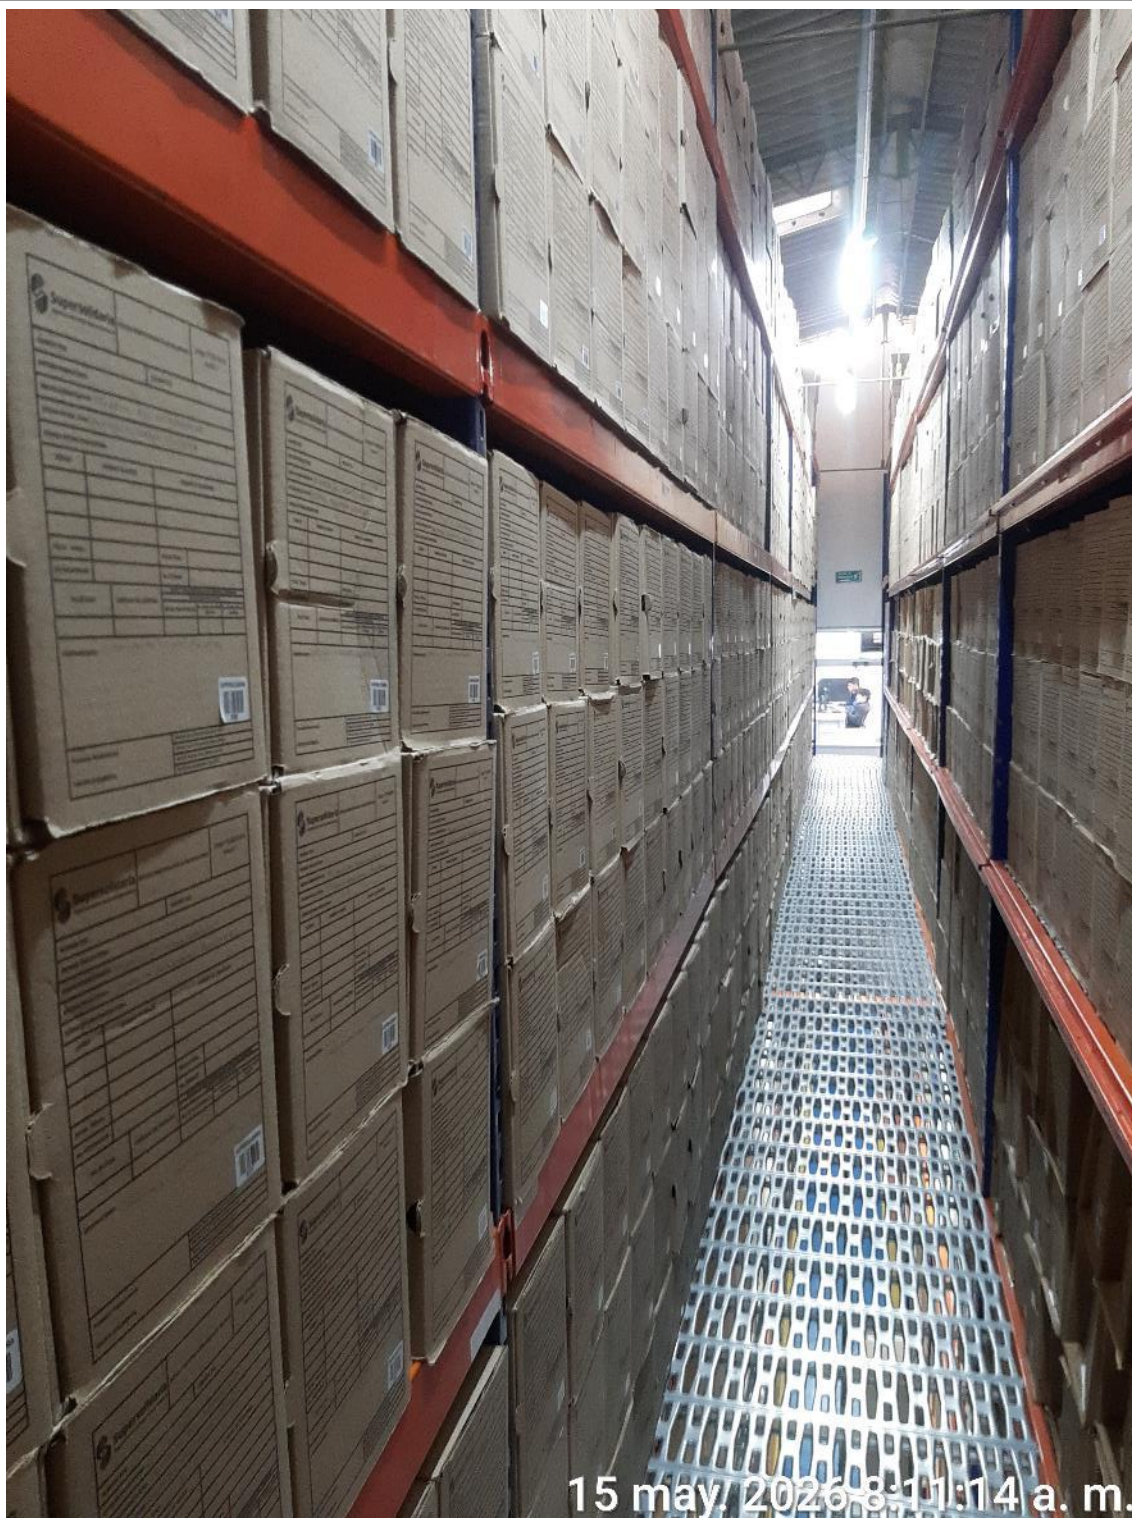
**Foto 5.** Almacenamiento en estantería de cajas X200 en el segundo nivel, en cumplimiento de las obligaciones 4, 11 y 15 del contrato.

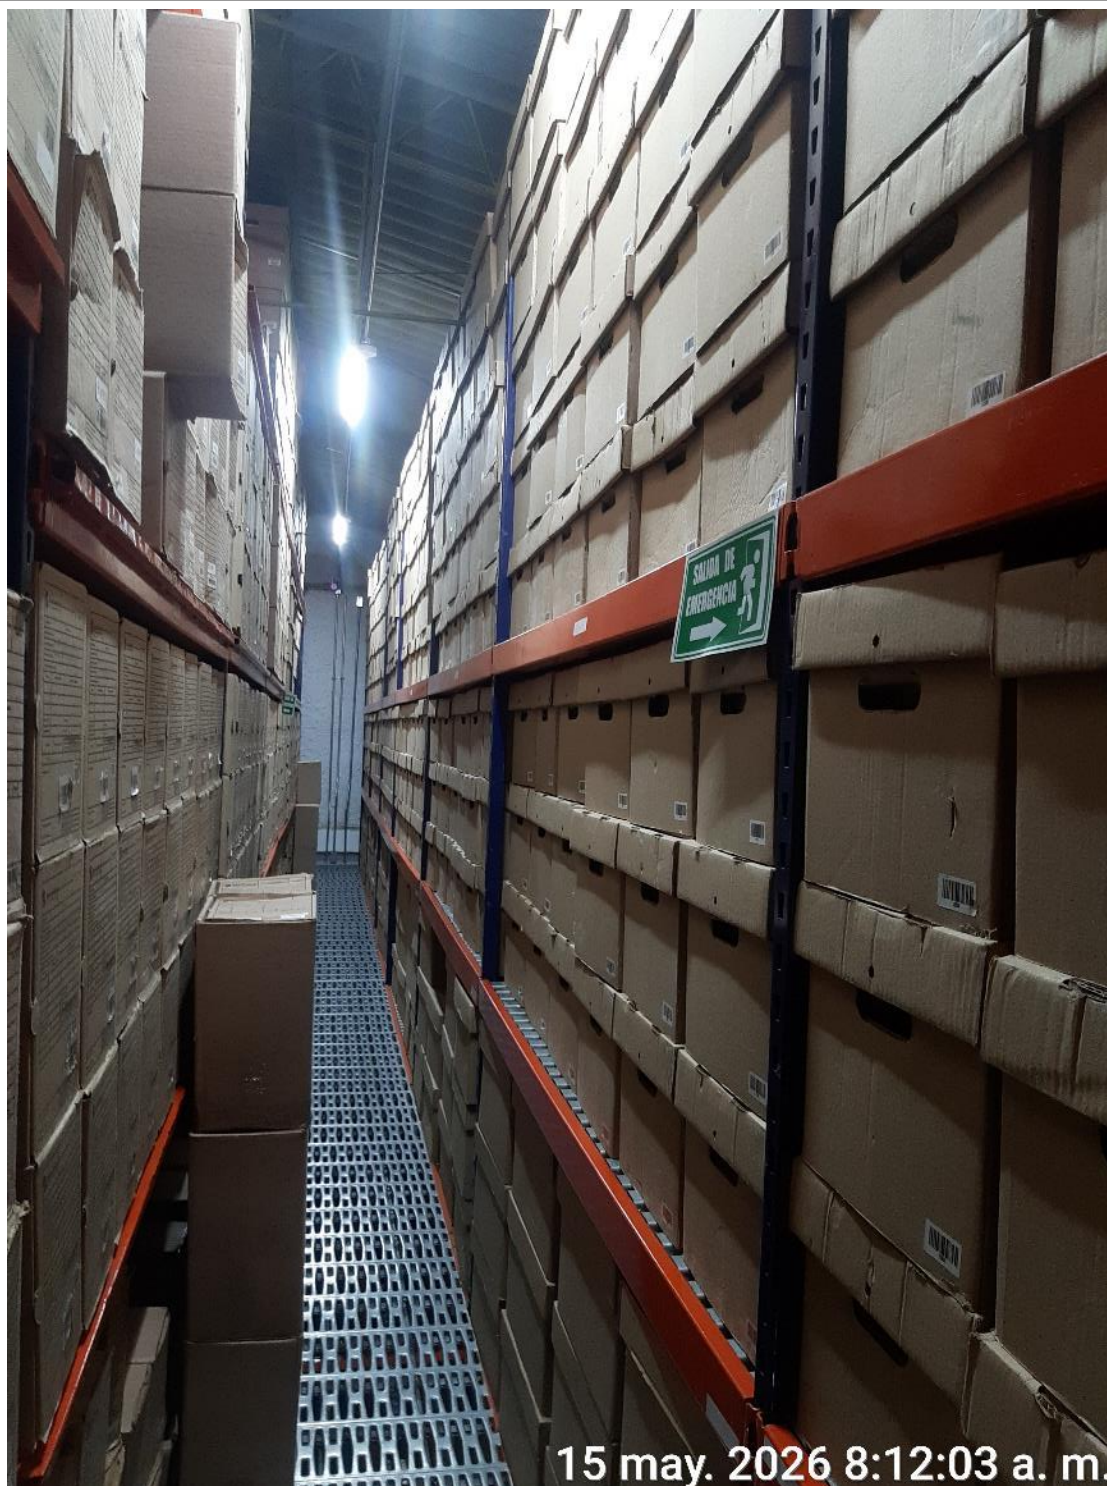
**Foto 6.** Almacenamiento en estantería de cajas X300 y X200 en el segundo nivel, en cumplimiento de las obligaciones 4, 11 y 15 del contrato. Las cajas que se encuentran en el piso están para acomodación de las mismas por consultas.

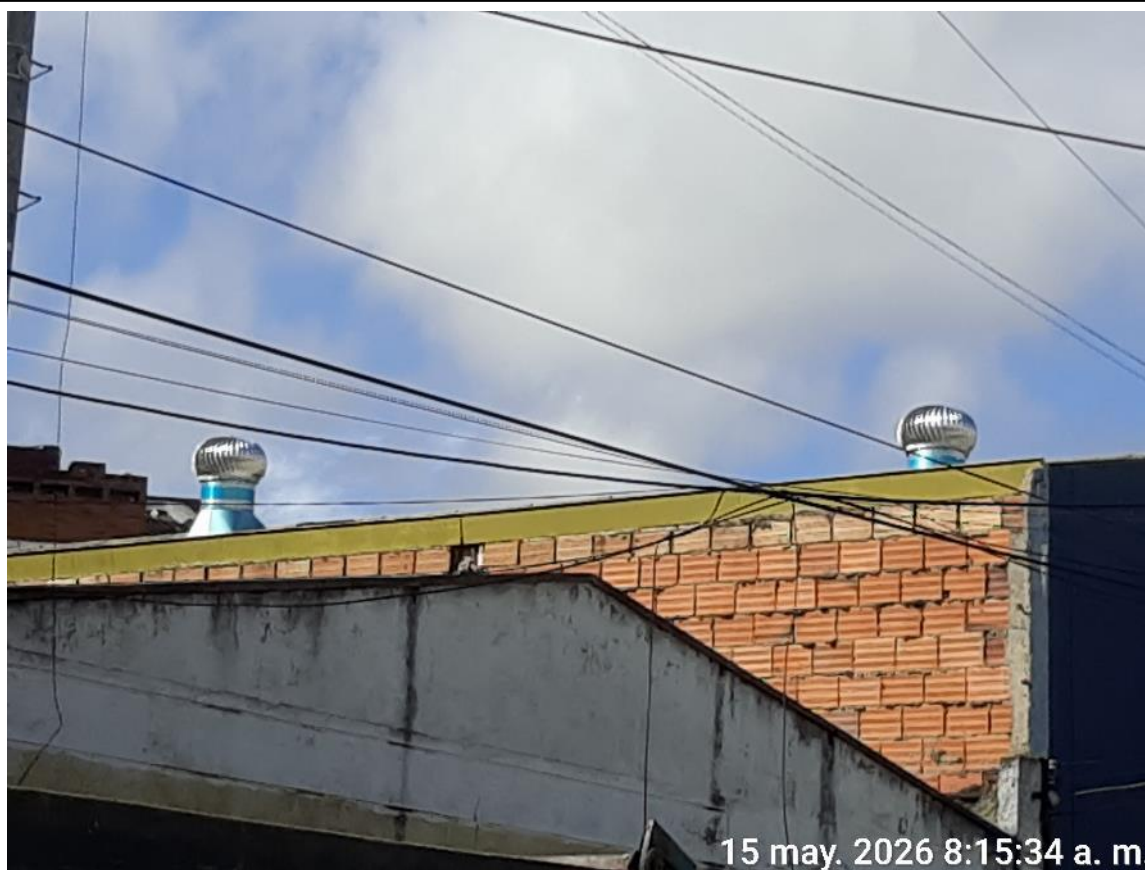
**Foto 11.** Vista externa de los extractores eólicos.

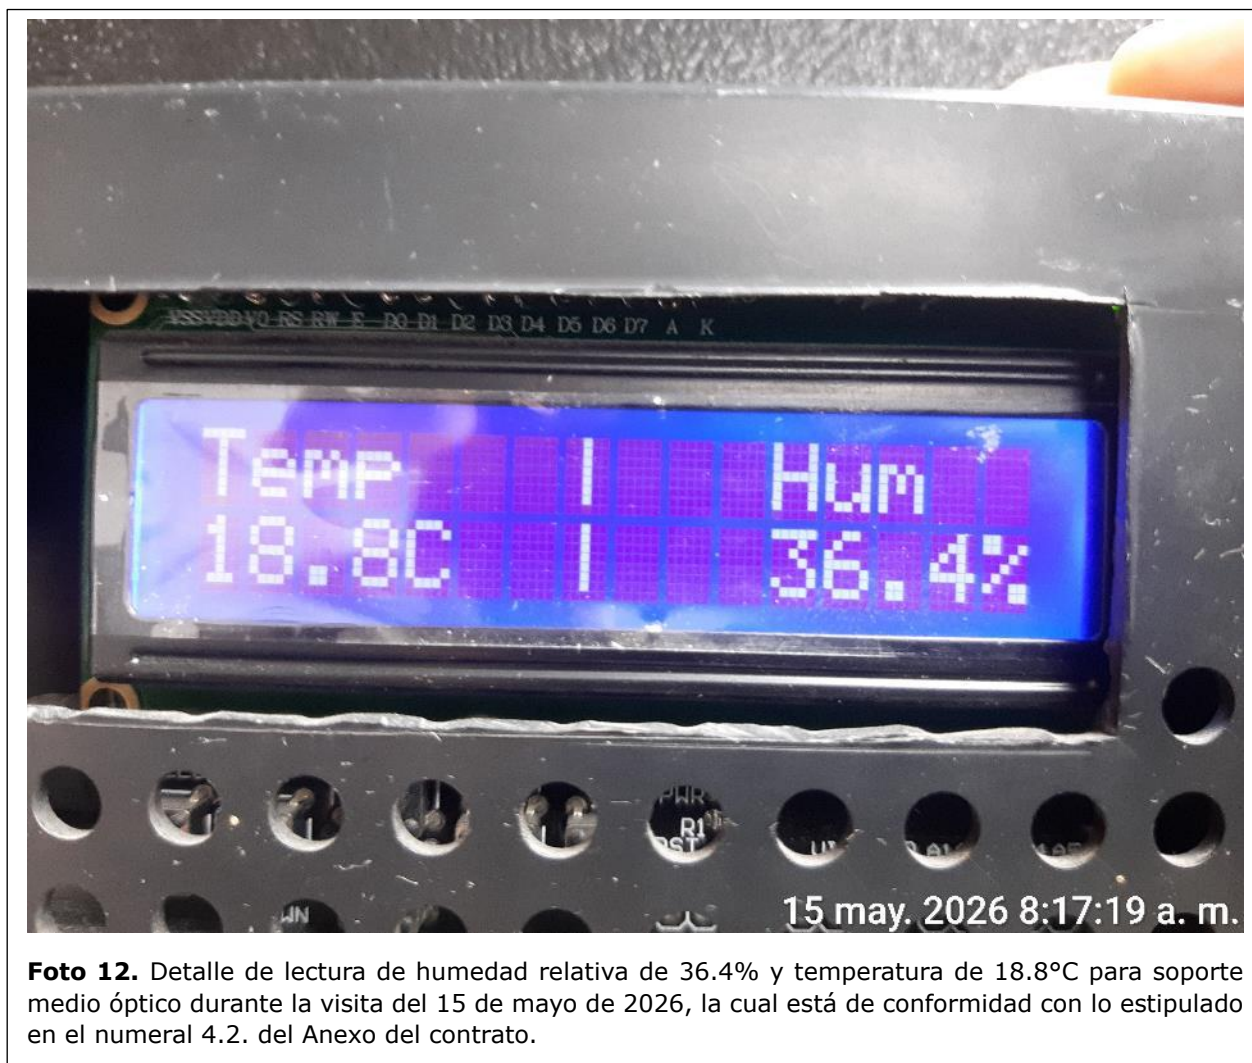
**Foto 12.** Detalle de lectura de humedad relativa de 36.4% y temperatura de 18.8°C para soporte medio óptico durante la visita del 15 de mayo de 2026, la cual está de conformidad con lo estipulado en el numeral 4.2. del Anexo del contrato.

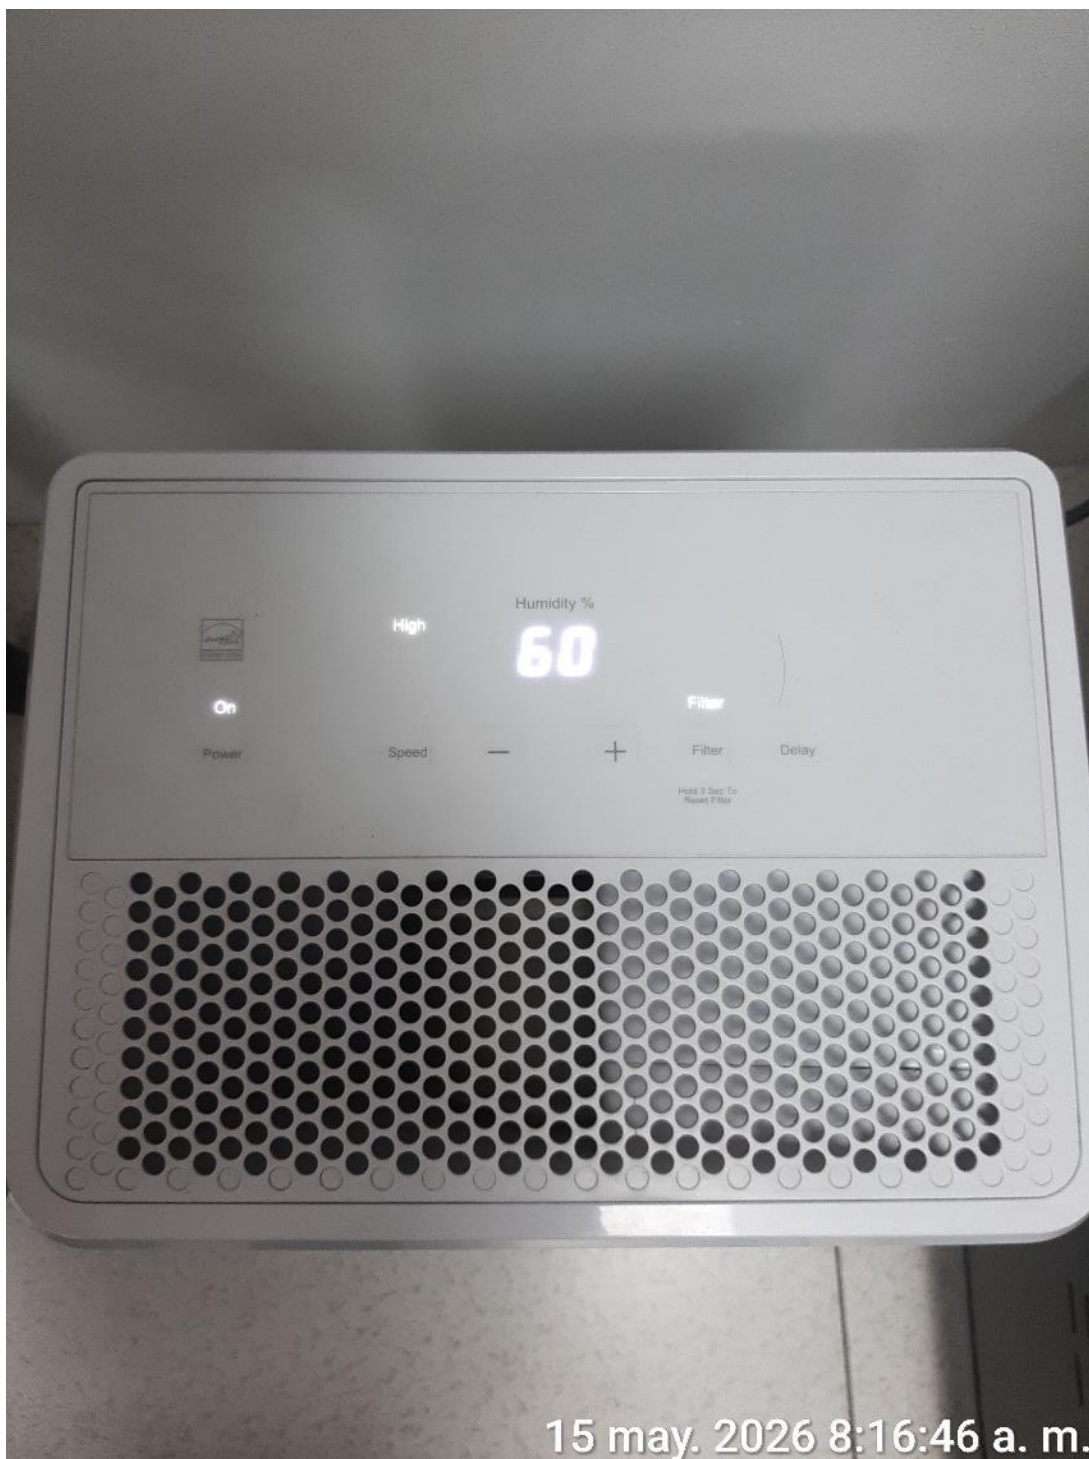
**Foto 13.** Deshumidificador en la zona en donde se almacenan los medios ópticos.

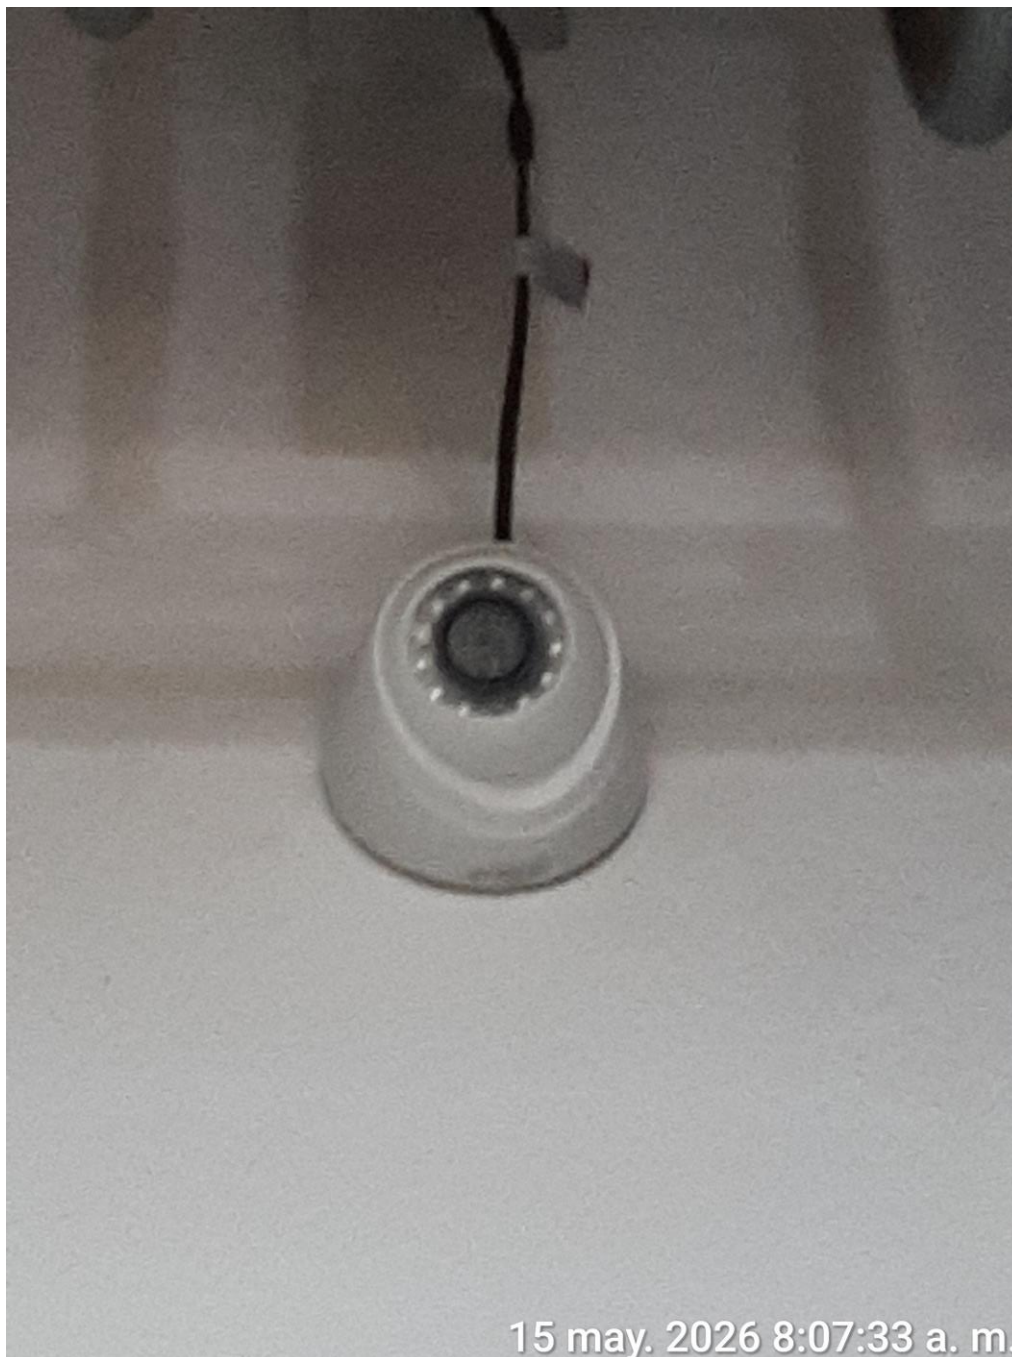
**Foto 14.** Verificación de los sistemas de seguridad (cámara de seguridad), en cumplimiento de la obligación 15 del contrato.

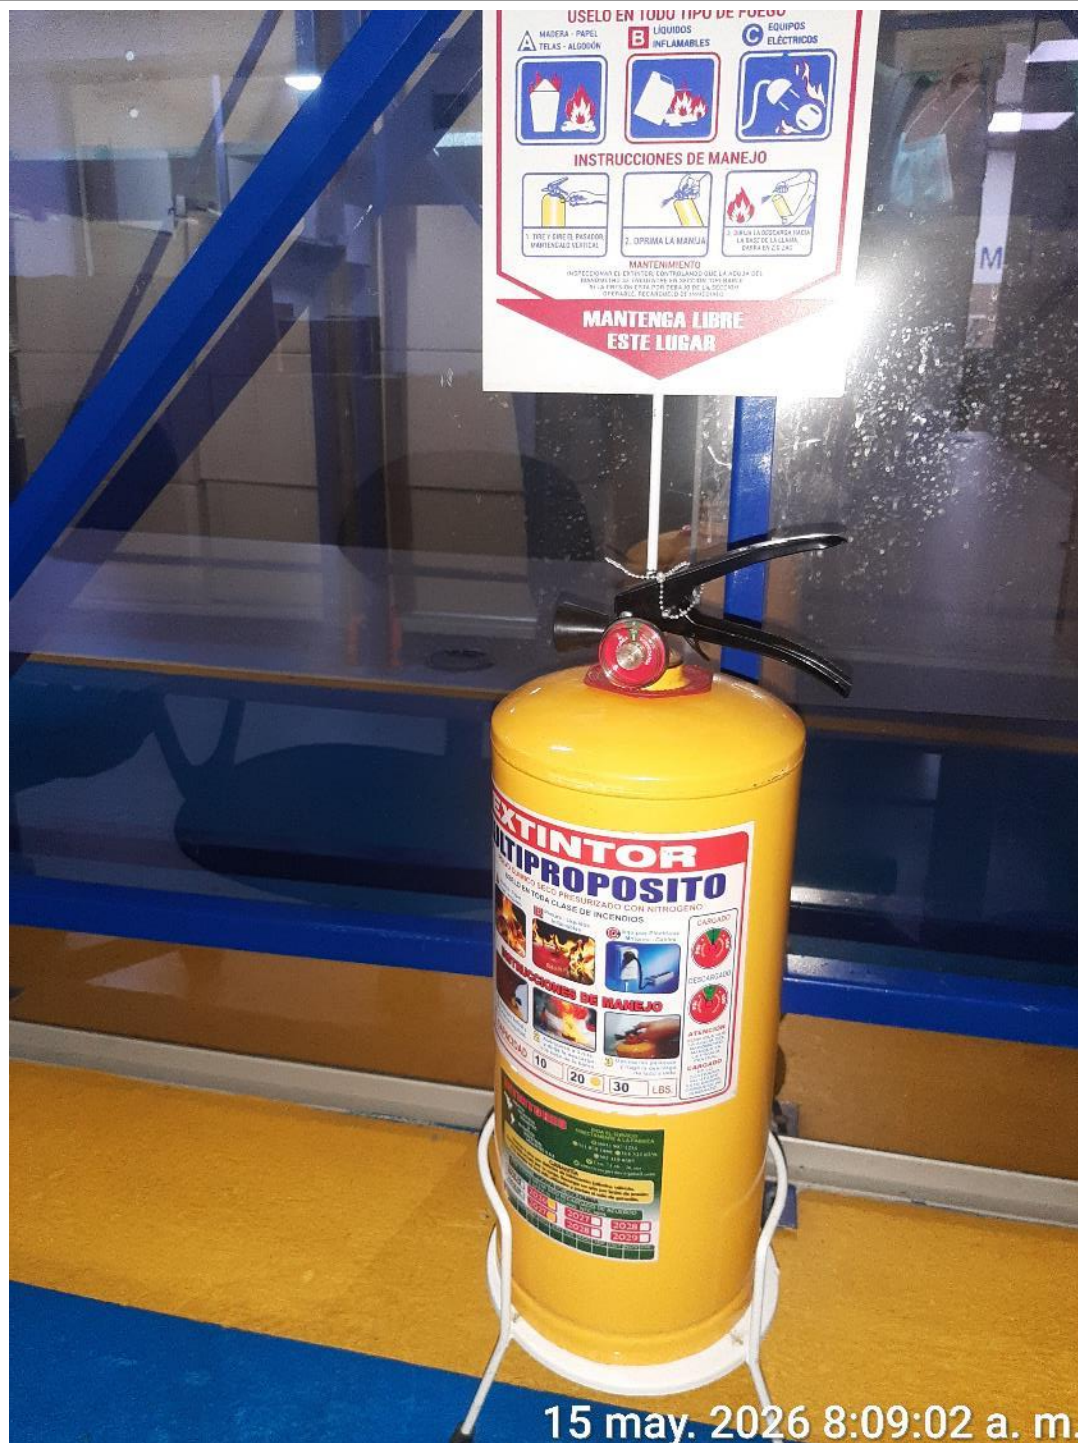
**Foto 15.** Verificación de los sistemas de seguridad (extintor), en cumplimiento de la obligación 15 del contrato.

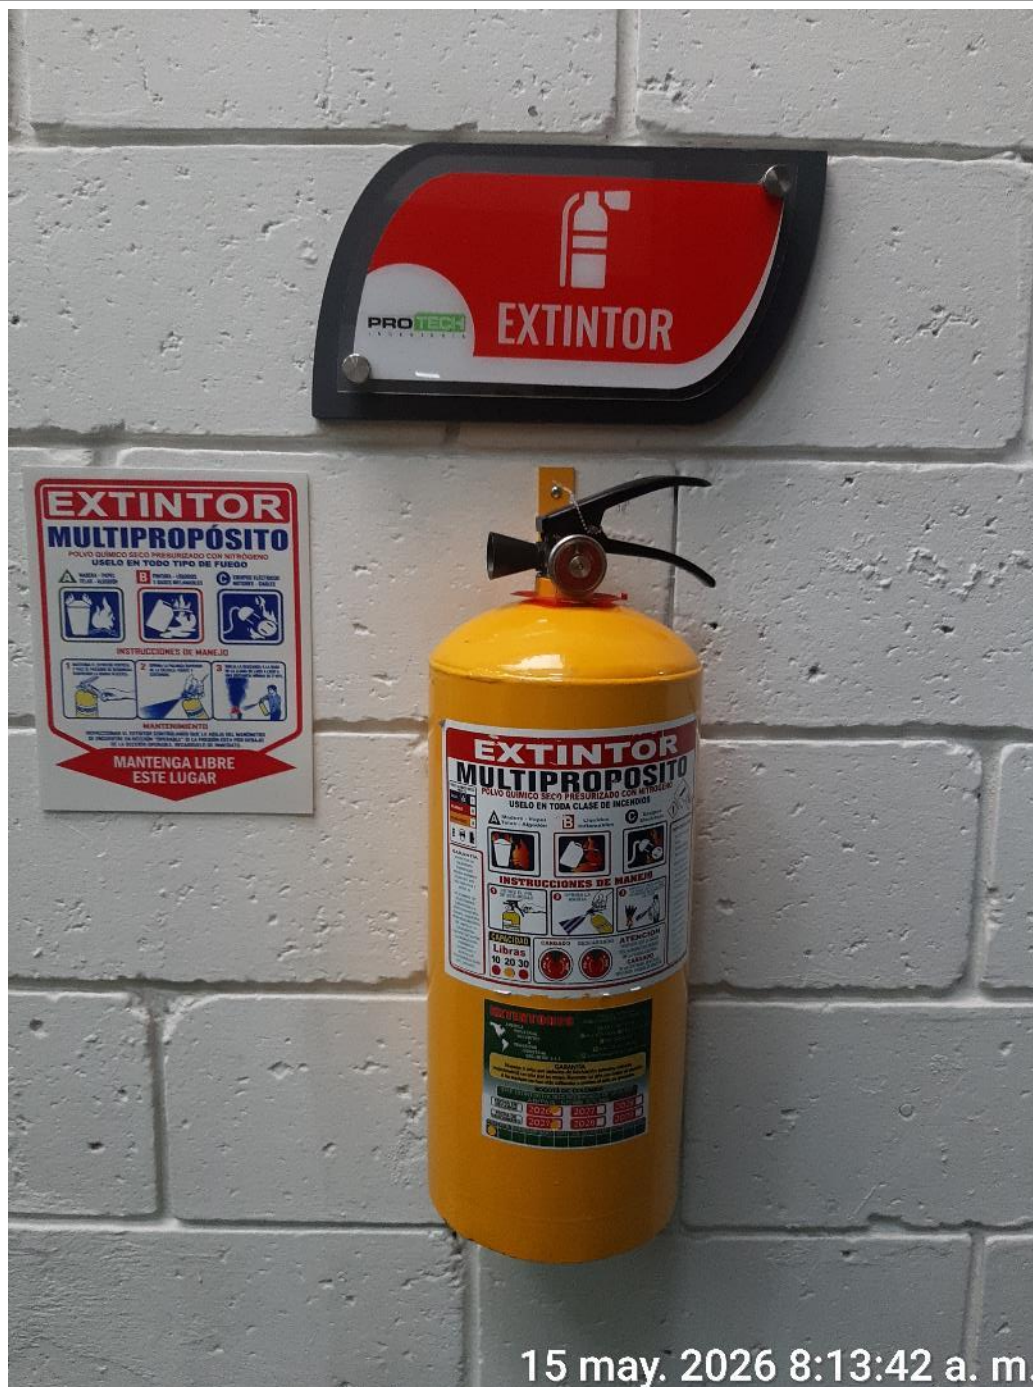
**Foto 16.** Verificación de los sistemas de seguridad (extintor), en cumplimiento de la obligación 15 del contrato.

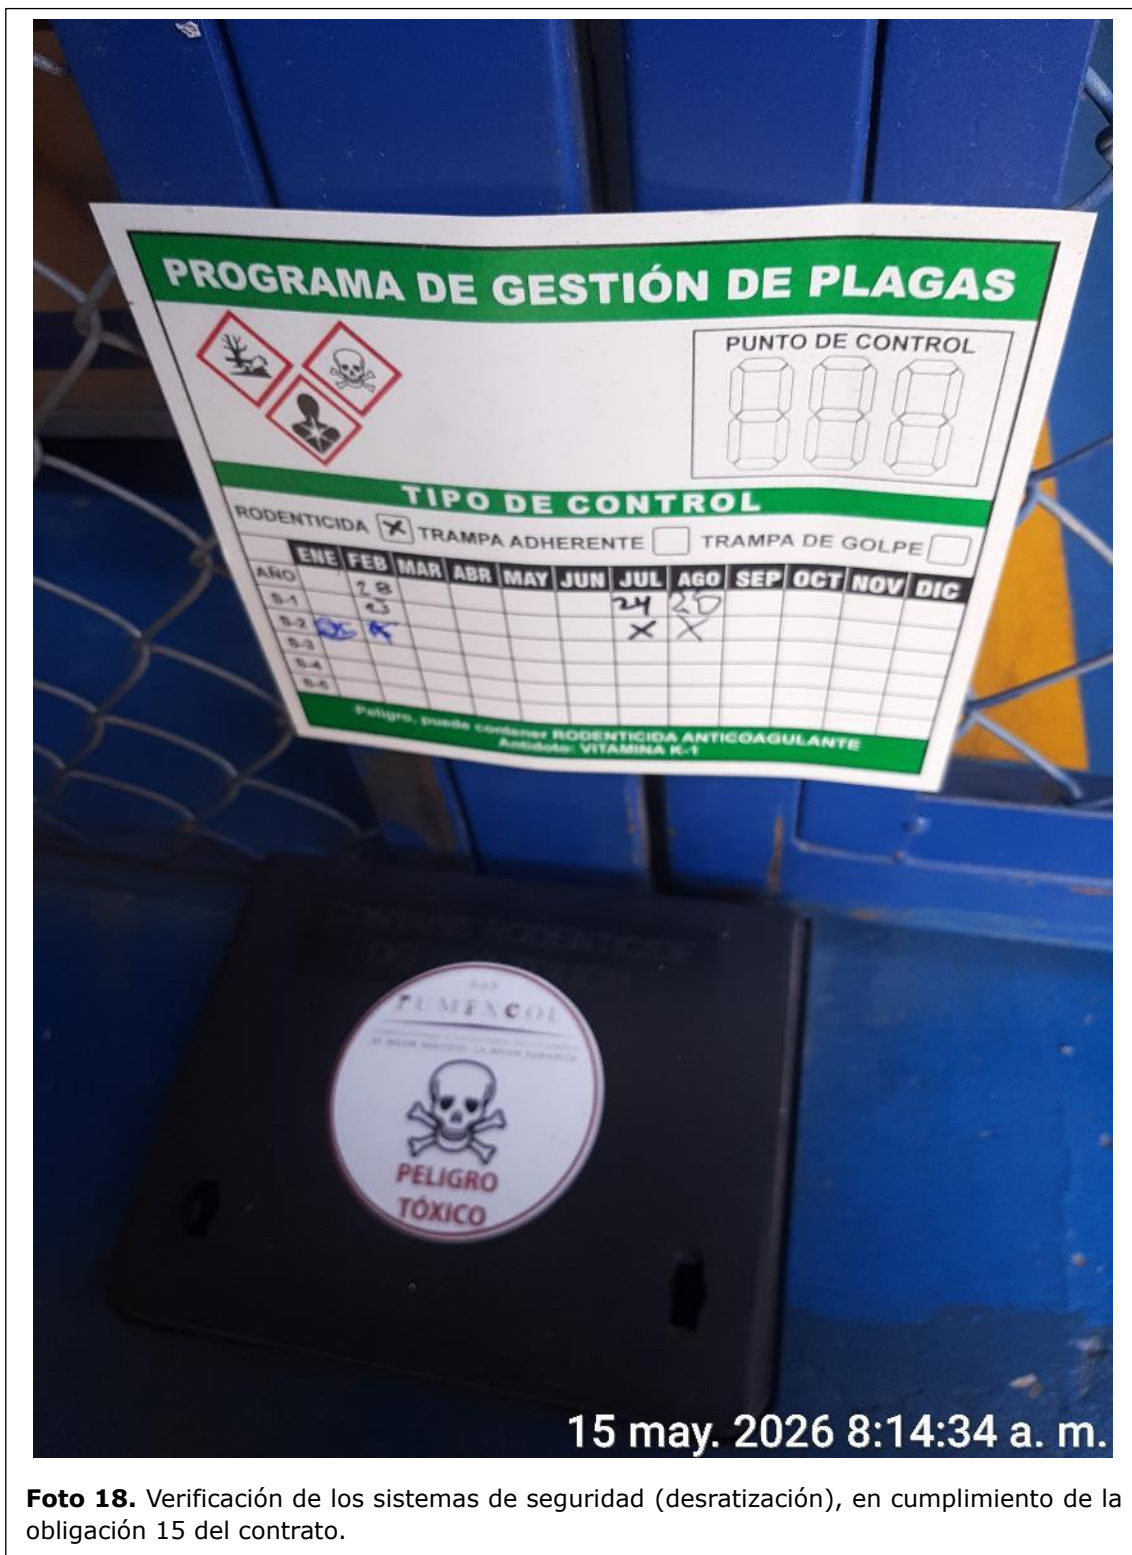
**Foto 18.** Verificación de los sistemas de seguridad (desratización), en cumplimiento de la obligación 15 del contrato.

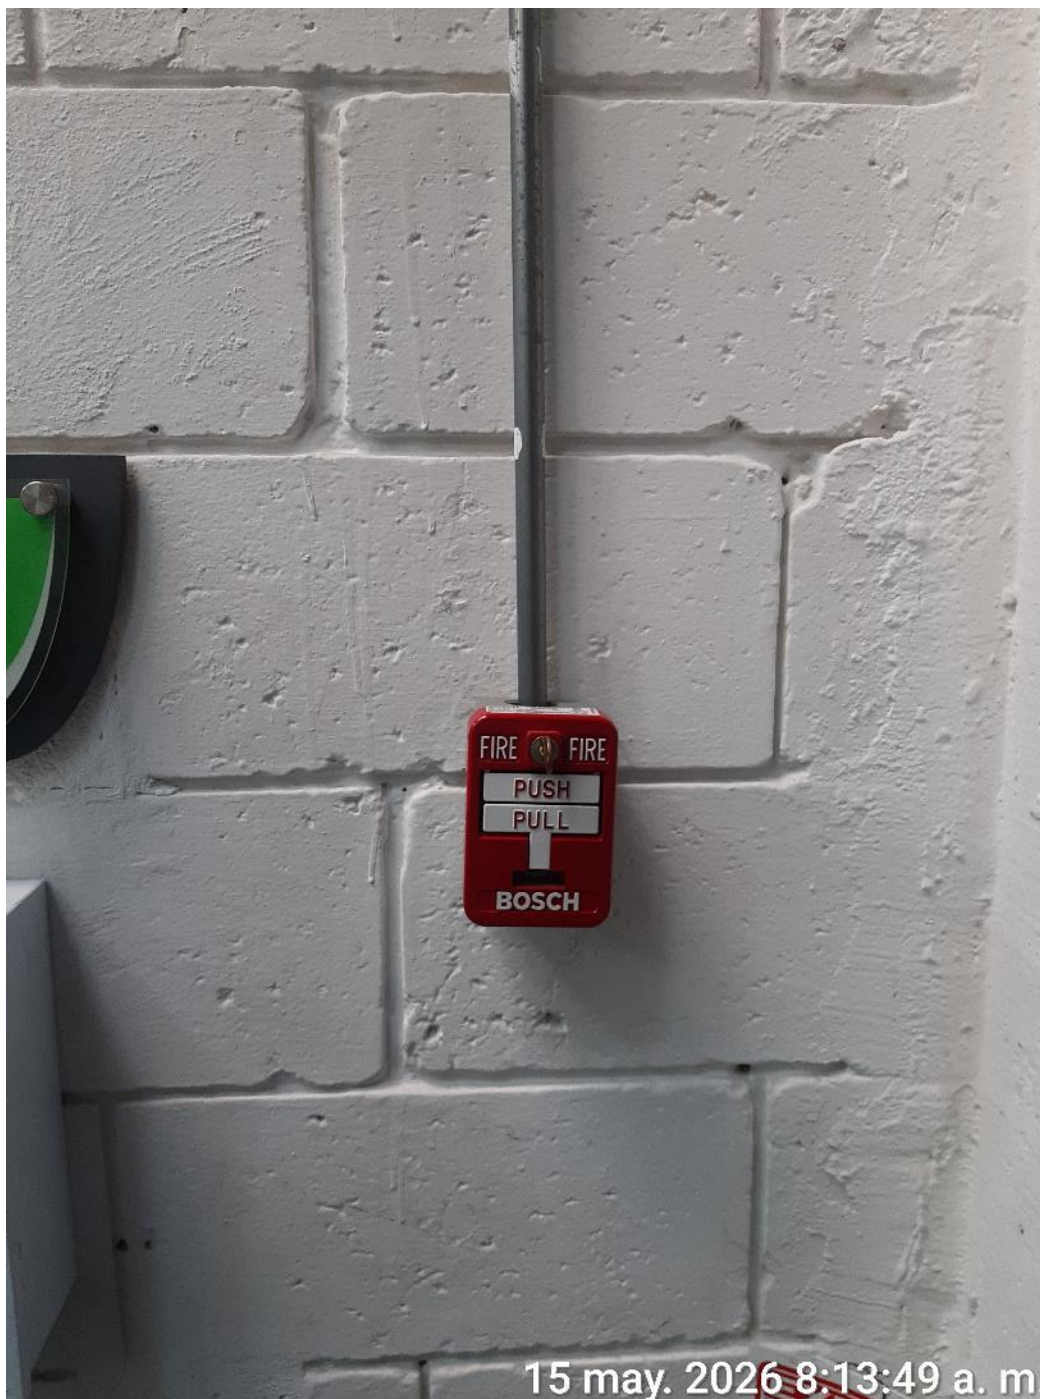
**Foto 19.** Verificación de los sistemas de seguridad (alarma contra incendios) en cumplimiento de la obligación 15 del contrato.

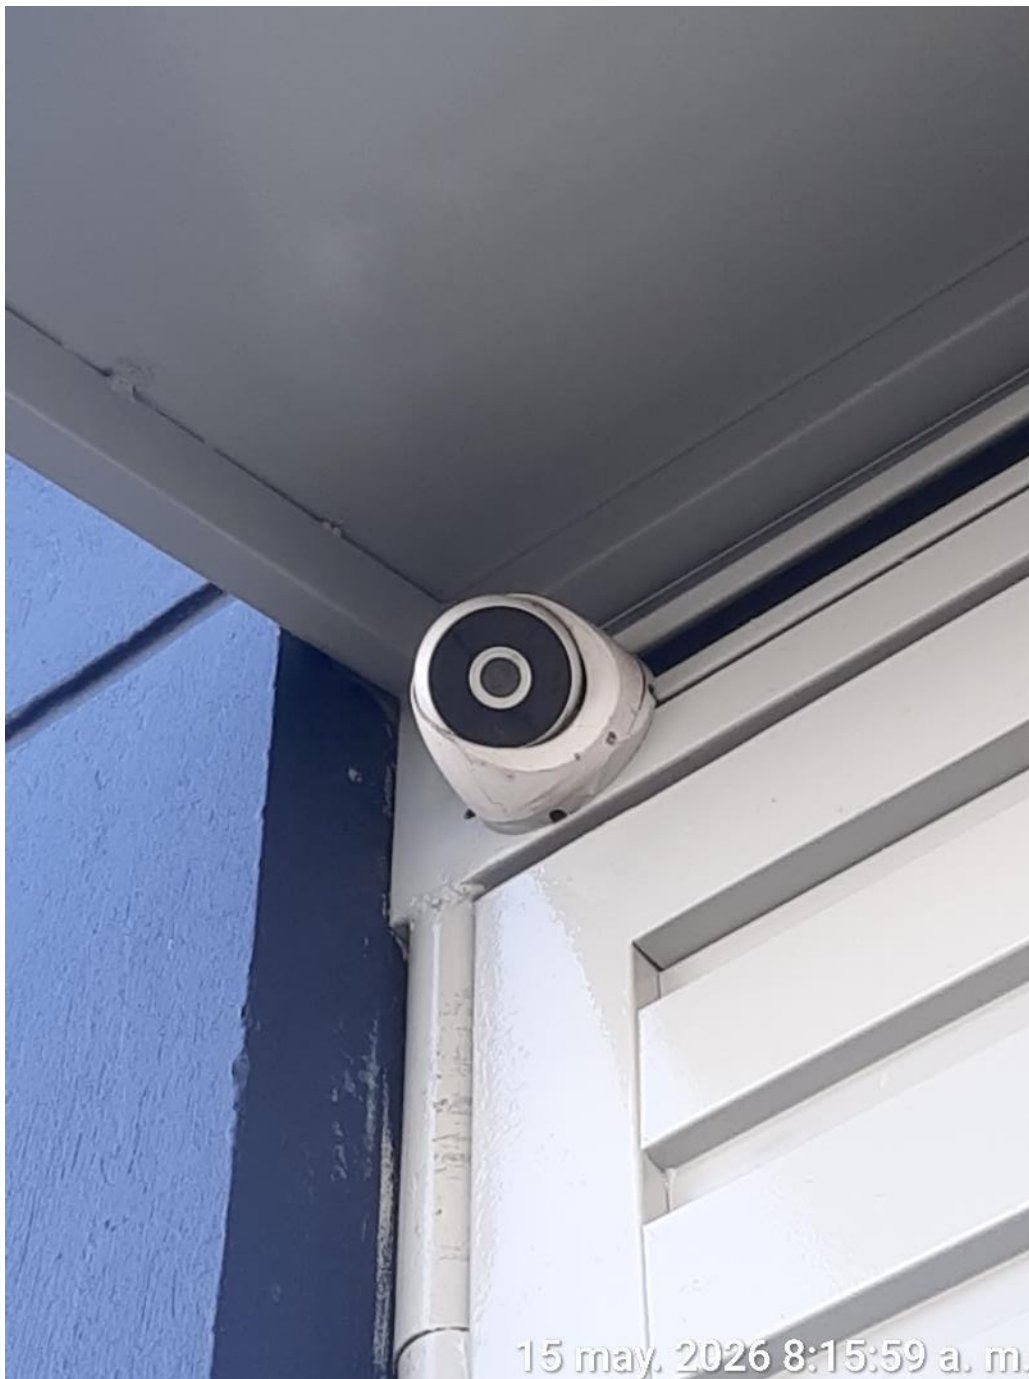
**Foto 20.** Verificación de los sistemas de seguridad (cámara de seguridad), en cumplimiento de la obligación 15 del contrato.
