**INFORME DE ACTIVIDADES**

## Informe de Seguimiento y Control a Depósitos de Archivo Físico

### No 8

Visita técnica de seguimiento a las instalaciones ubicadas en la Carrera 66 No 107-24, Bogotá, D.C pertenecientes al contratista Protech en función de la ejecución del contrato CD-35-2026.

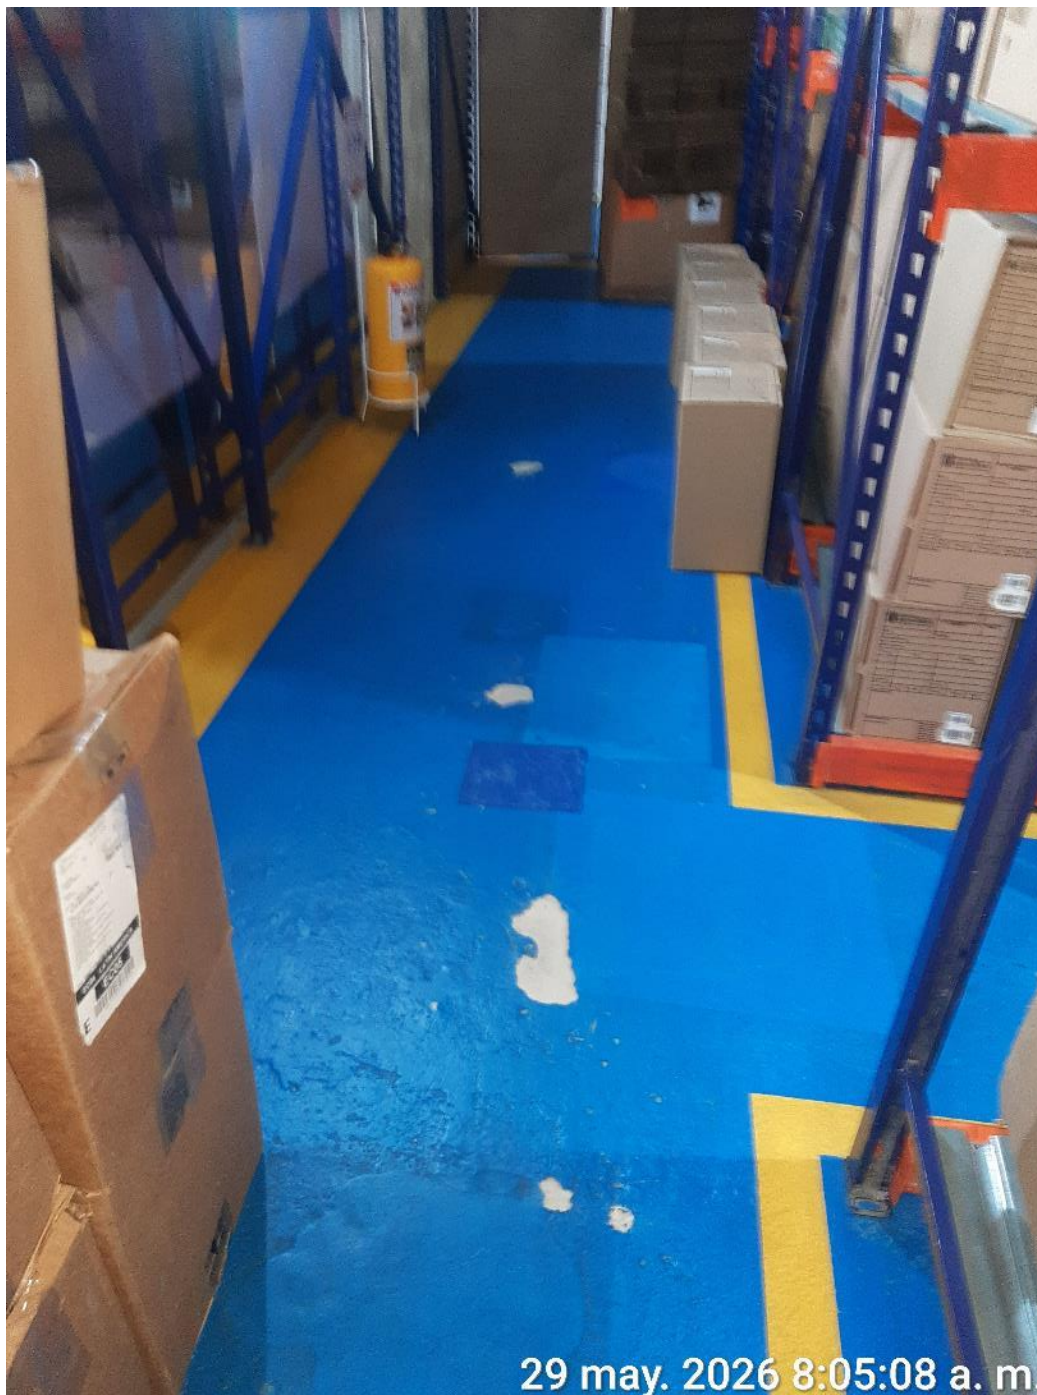
**Foto 1.** Piso a la entrada a la bodega de archivo sin arreglo locativo, afectando las obligaciones 1, 9 y 16 del Anexo No 1 del contrato..

| ÍTEM DE OBLIGACIONES ESPECÍFICAS DEL CONTRATISTA – PROTECH INGENIERIA SAS | VERIFICACIÓN - EQUIPO DE GESTIÓN DOCUMENTAL SUPERSOLIDARIA |
|---|---|
| <b>16.</b> Efectuar las reparaciones locativas si los deterioros provienen de fuerza mayor o caso fortuito o de mala calidad de la cosa arrendada. | En la visita el contratista informó que realizará el arreglo locativo del piso de la bodega en la primera semana de junio de 2026. |

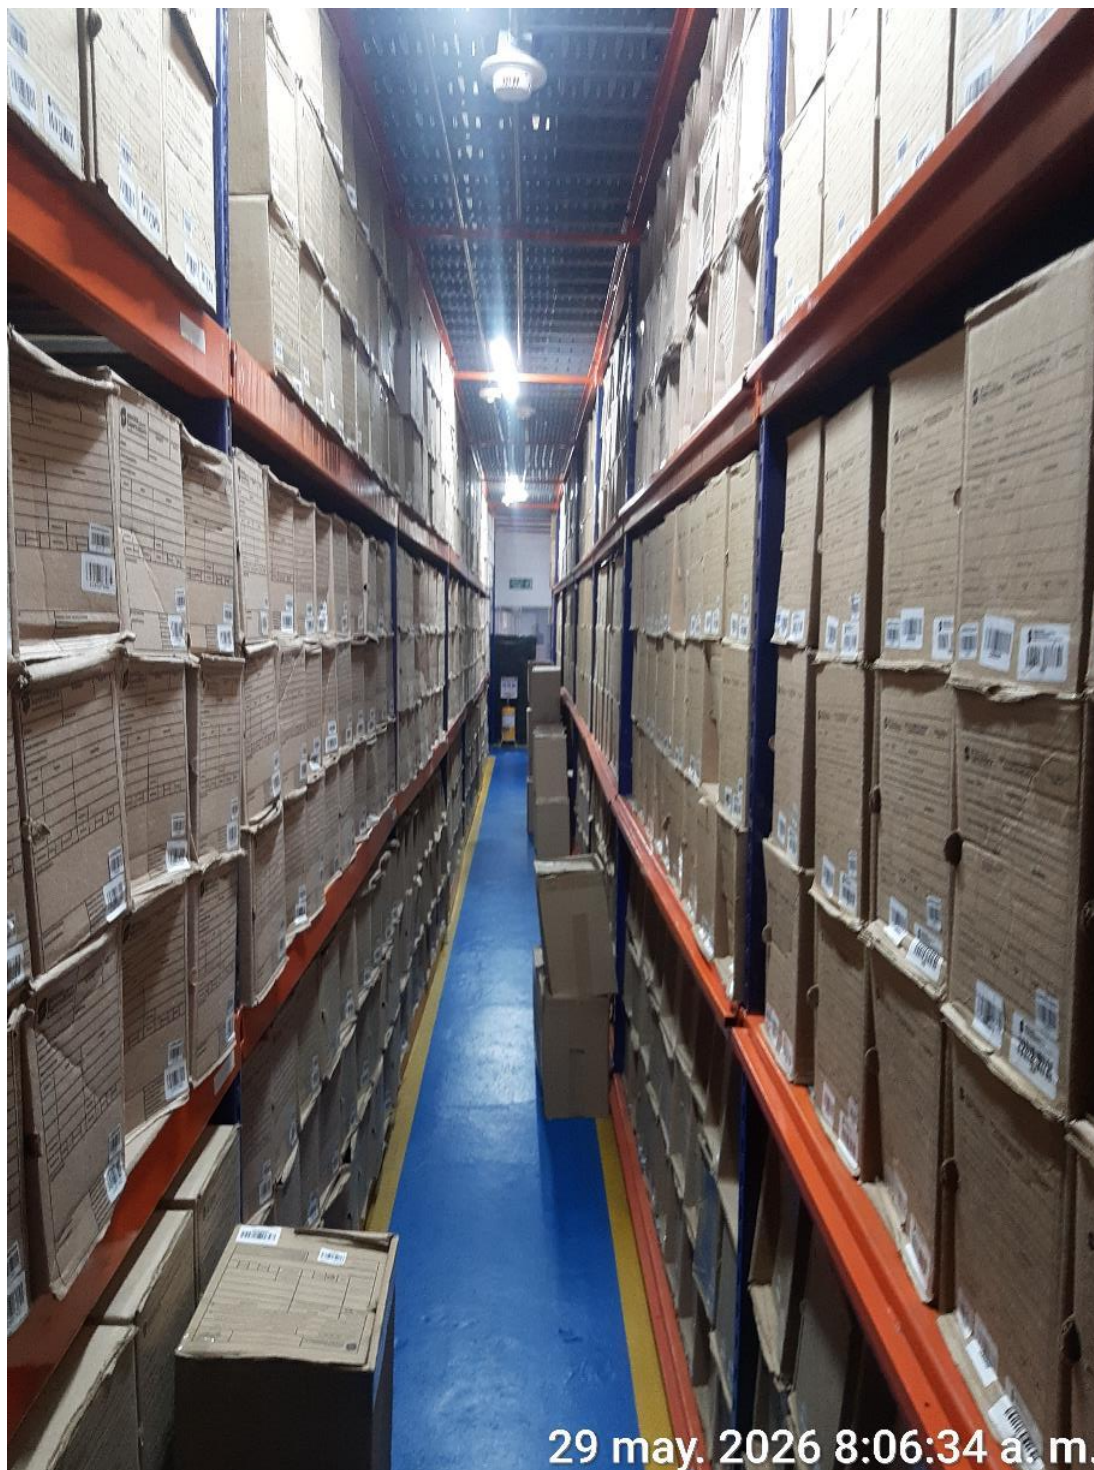
**Foto 4.** Almacenamiento en estantería de cajas X200 en el primer nivel, en cumplimiento de las obligaciones 4, 11 y 15 del contrato. Las cajas que se encuentran en el piso están para acomodación de las mismas por consultas.

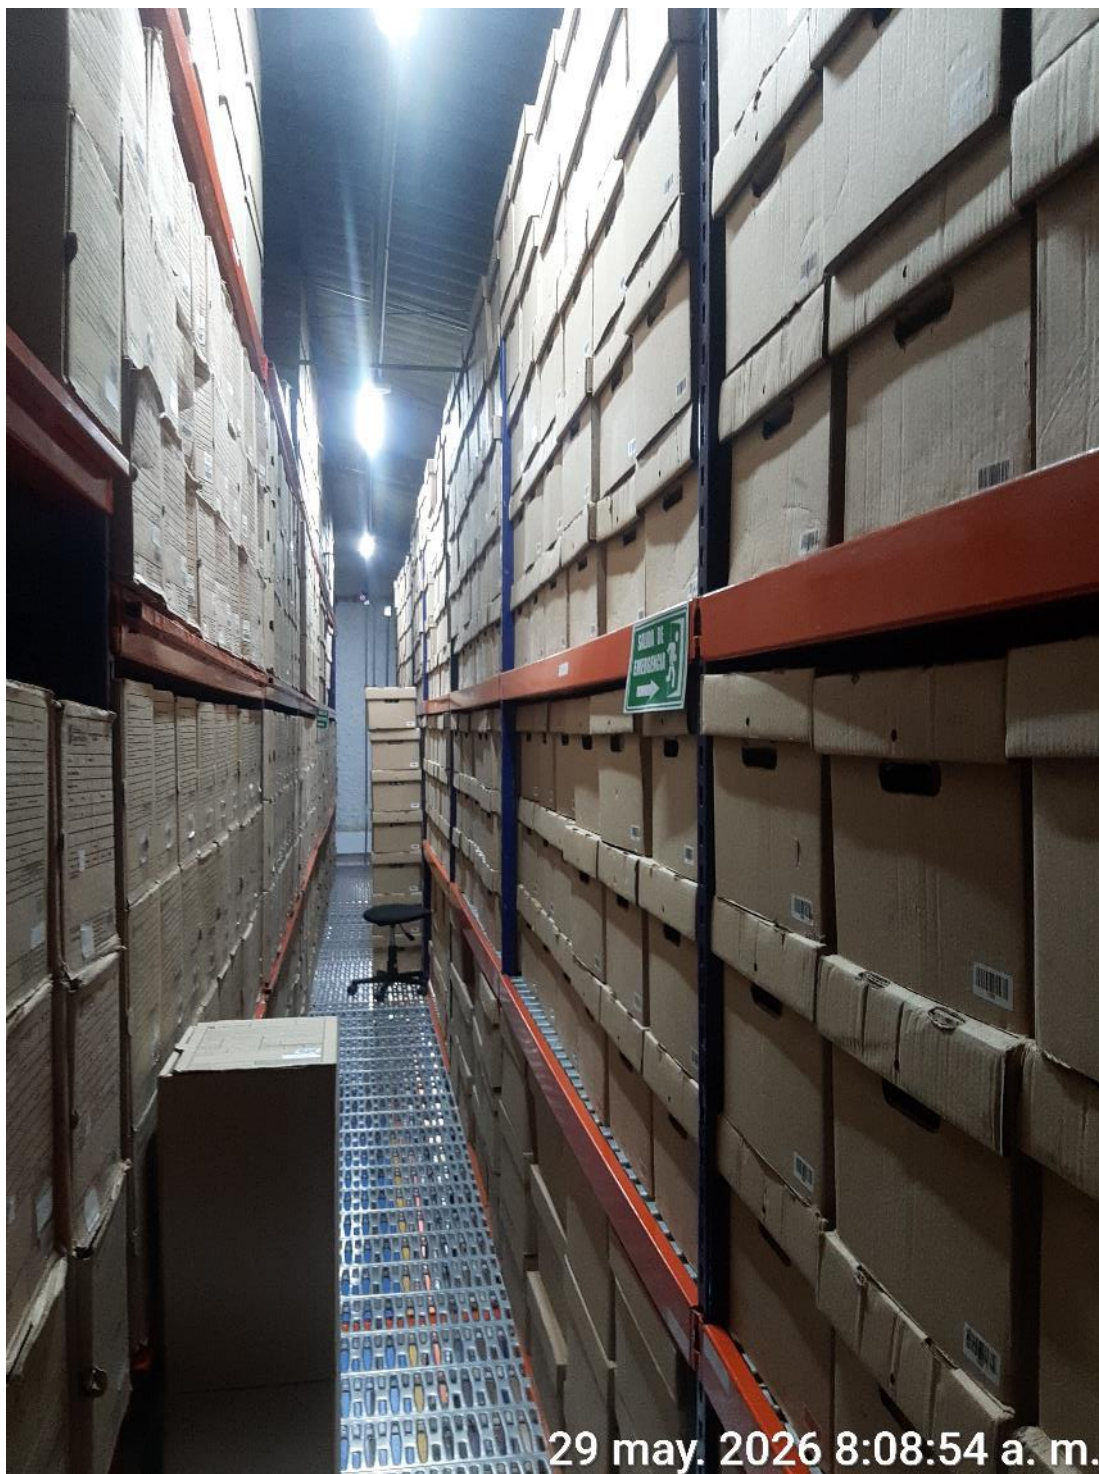
**Foto 6.** Almacenamiento en estantería de cajas X200 y X300 en el segundo nivel, en cumplimiento de las obligaciones 4, 11 y 15 del contrato. Las cajas que se encuentran en el piso están para acomodación de las mismas por consultas.

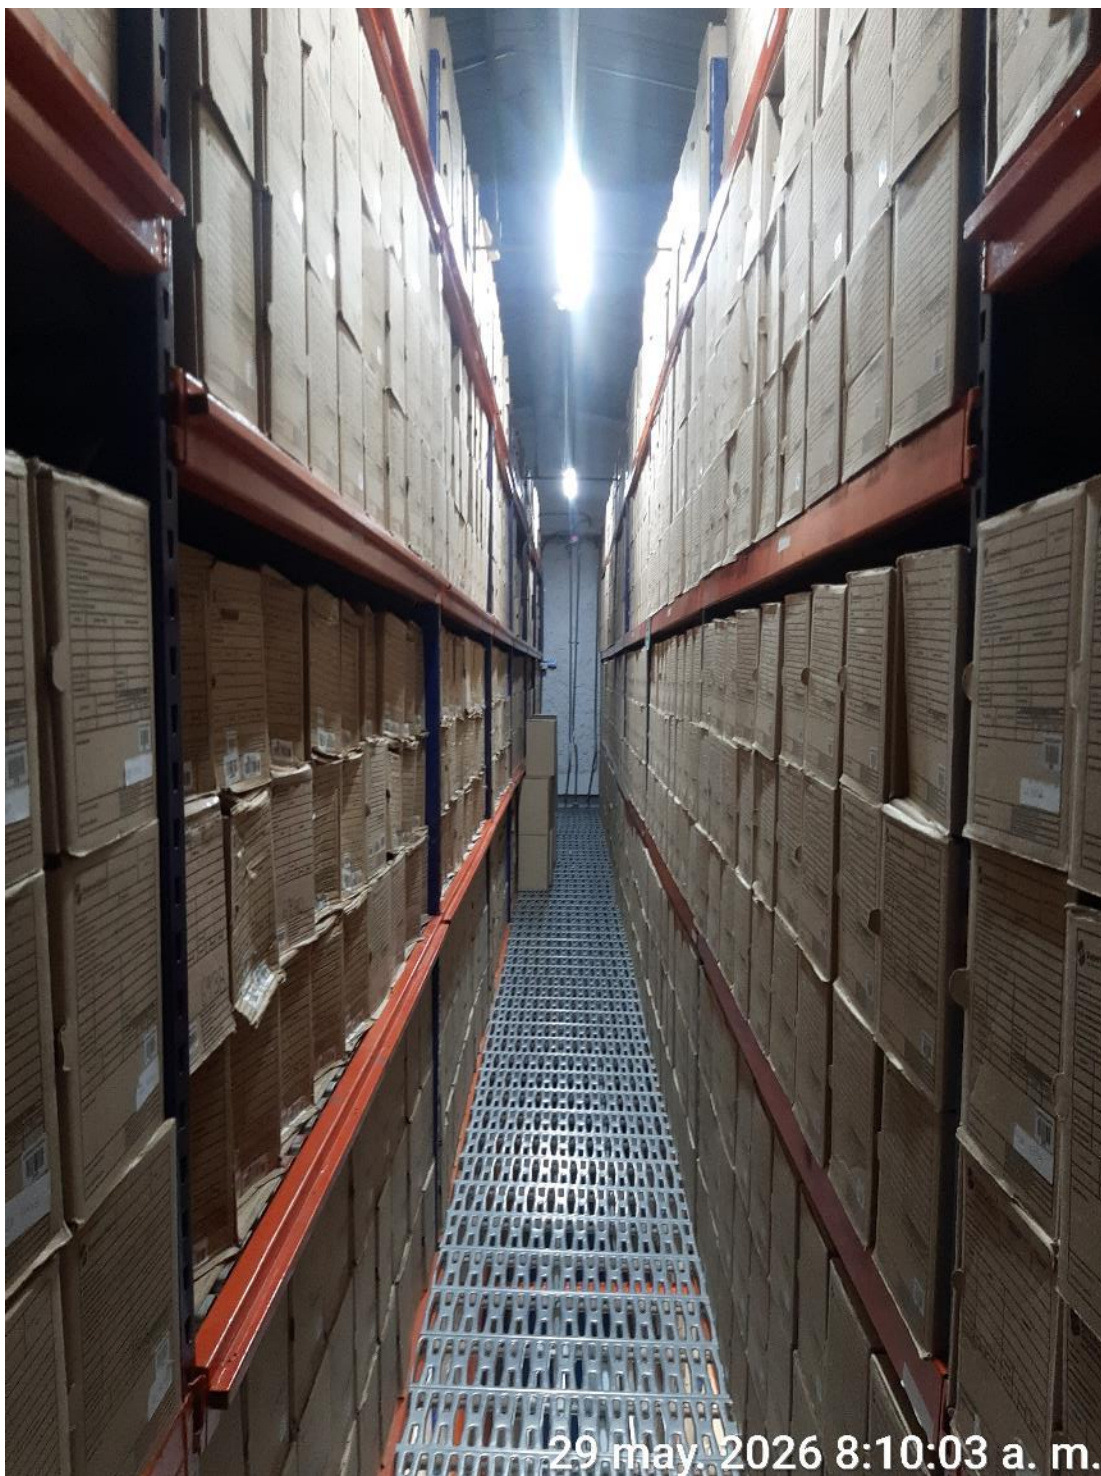
**Foto 7.** Almacenamiento en estantería de cajas X200 en el segundo nivel, en cumplimiento de las obligaciones 4, 11 y 15 del contrato. Las cajas que se encuentran en el piso están para acomodación de las mismas por consultas.

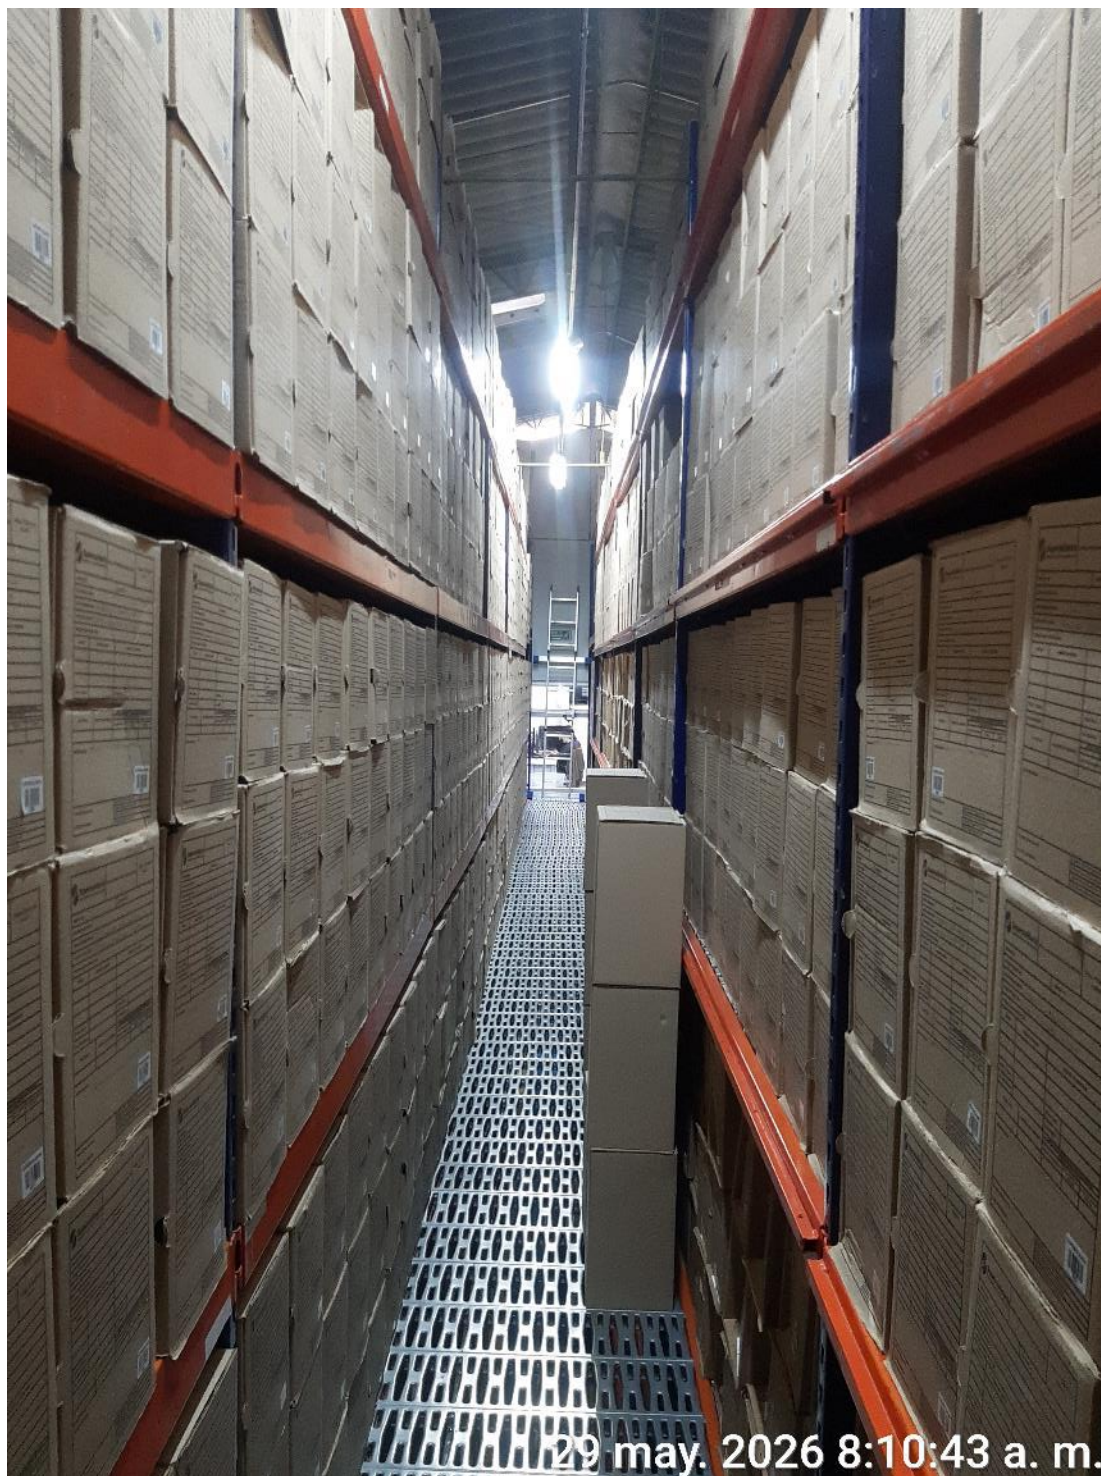
**Foto 8.** Almacenamiento en estantería de cajas X200 en el primer nivel, en cumplimiento de las obligaciones 4, 11 y 15 del contrato. Las cajas que se encuentran en el piso están para acomodación de las mismas por consultas.

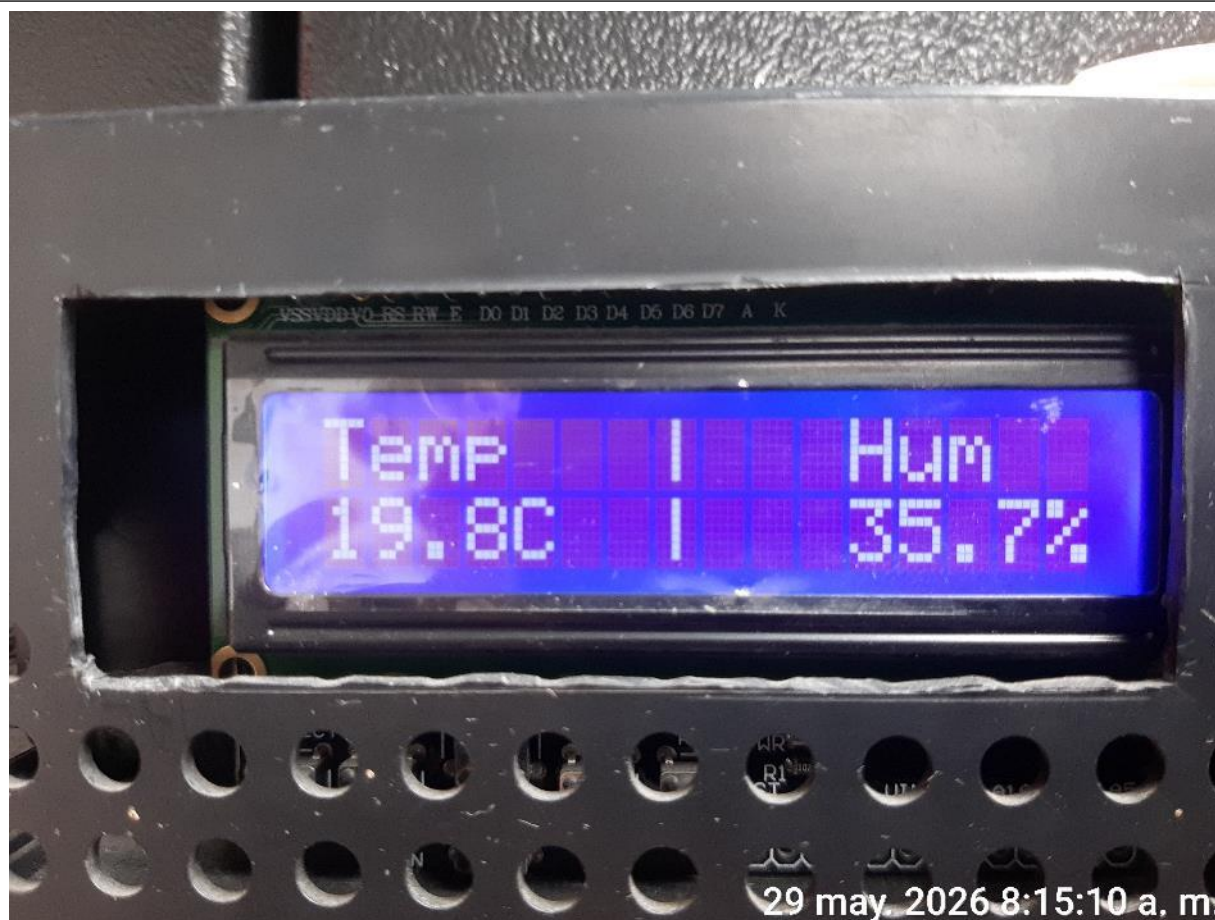
**Foto 13.** Detalle de lectura de humedad relativa de 35.7% y temperatura de 19.8°C para soporte medio óptico durante la visita del 29 de mayo de 2026, la cual está de conformidad con lo estipulado en el numeral 4.2. del Anexo del contrato.

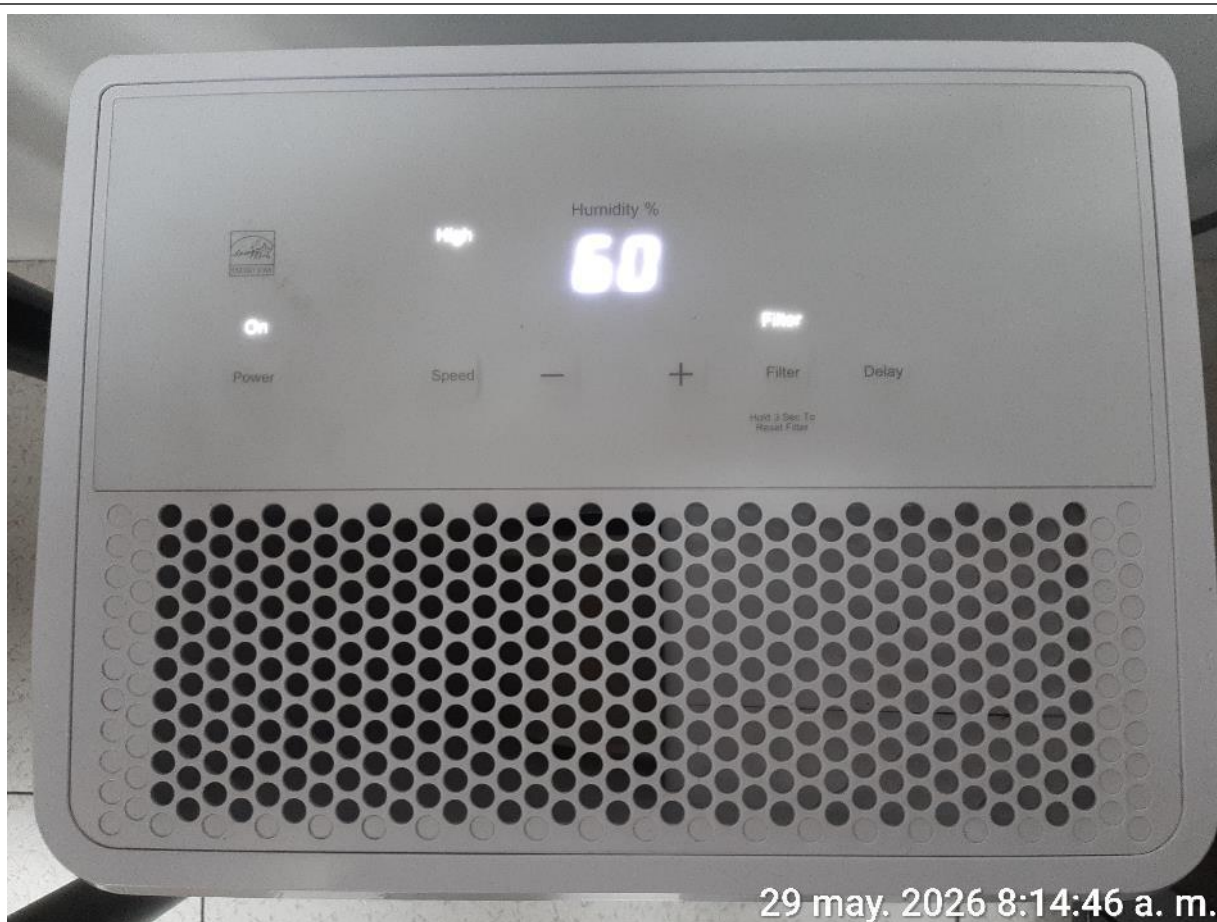
**Foto 14.** Deshumidificador en la zona en donde se almacenan los medios ópticos.

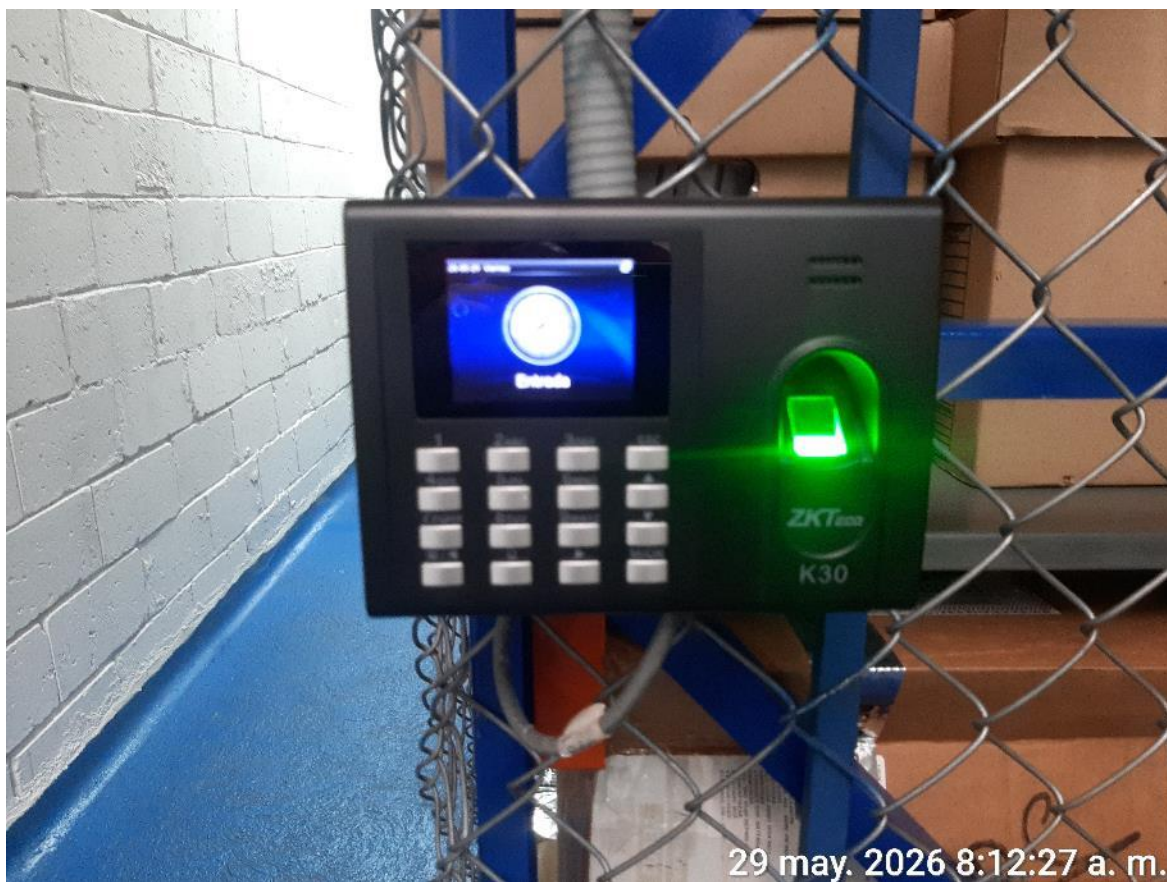
**Foto 15.** Verificación de los sistemas de seguridad (ingreso), en cumplimiento de la obligación 15 del contrato.

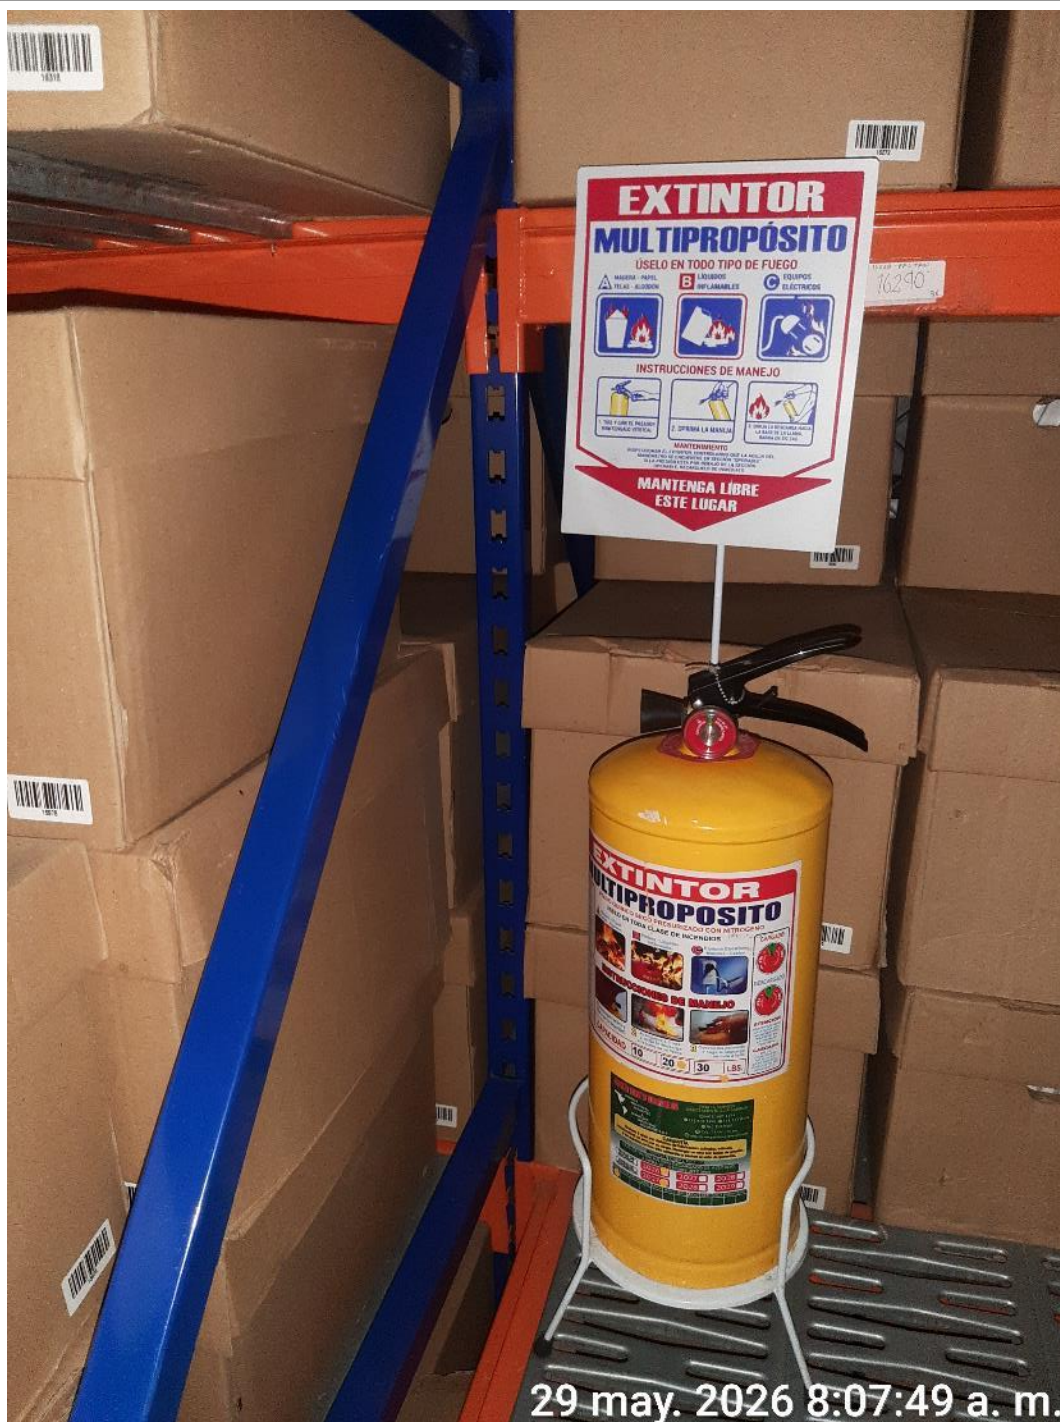
**Foto 16.** Verificación de los sistemas de seguridad (extintor), en cumplimiento de la obligación 15 del contrato.

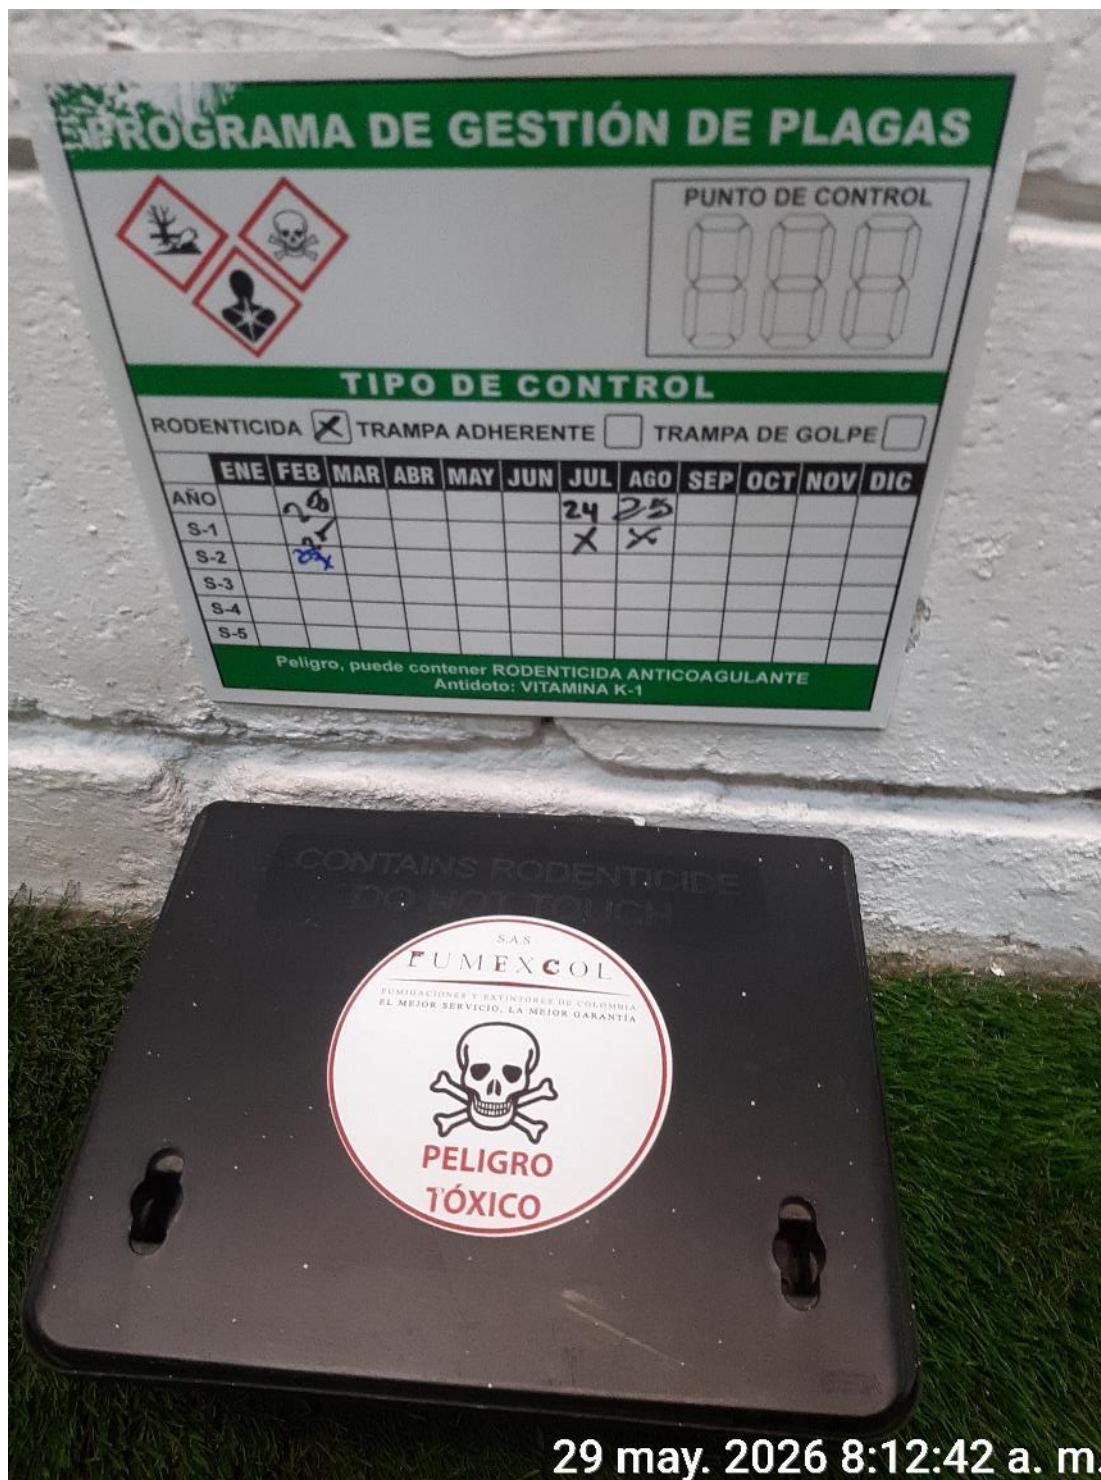
**Foto 18.** Verificación de los sistemas de seguridad (desratización), en cumplimiento de la obligación 15 del contrato.

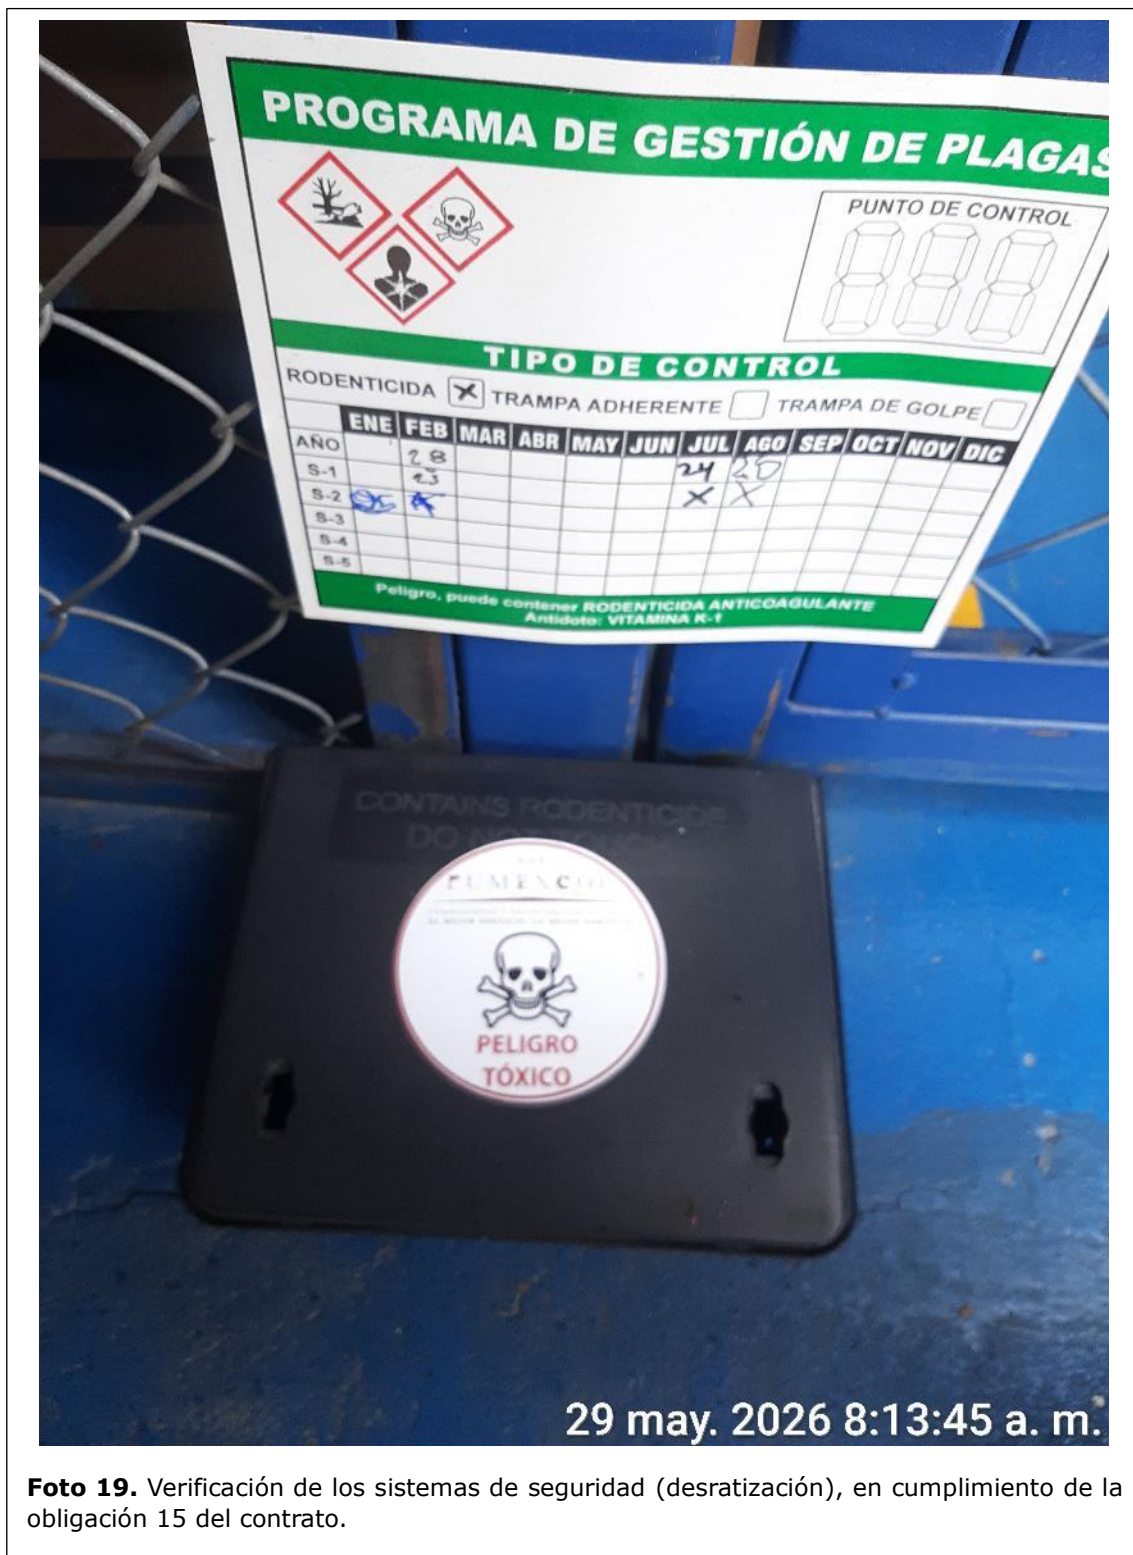
**Foto 19.** Verificación de los sistemas de seguridad (desratización), en cumplimiento de la obligación 15 del contrato.

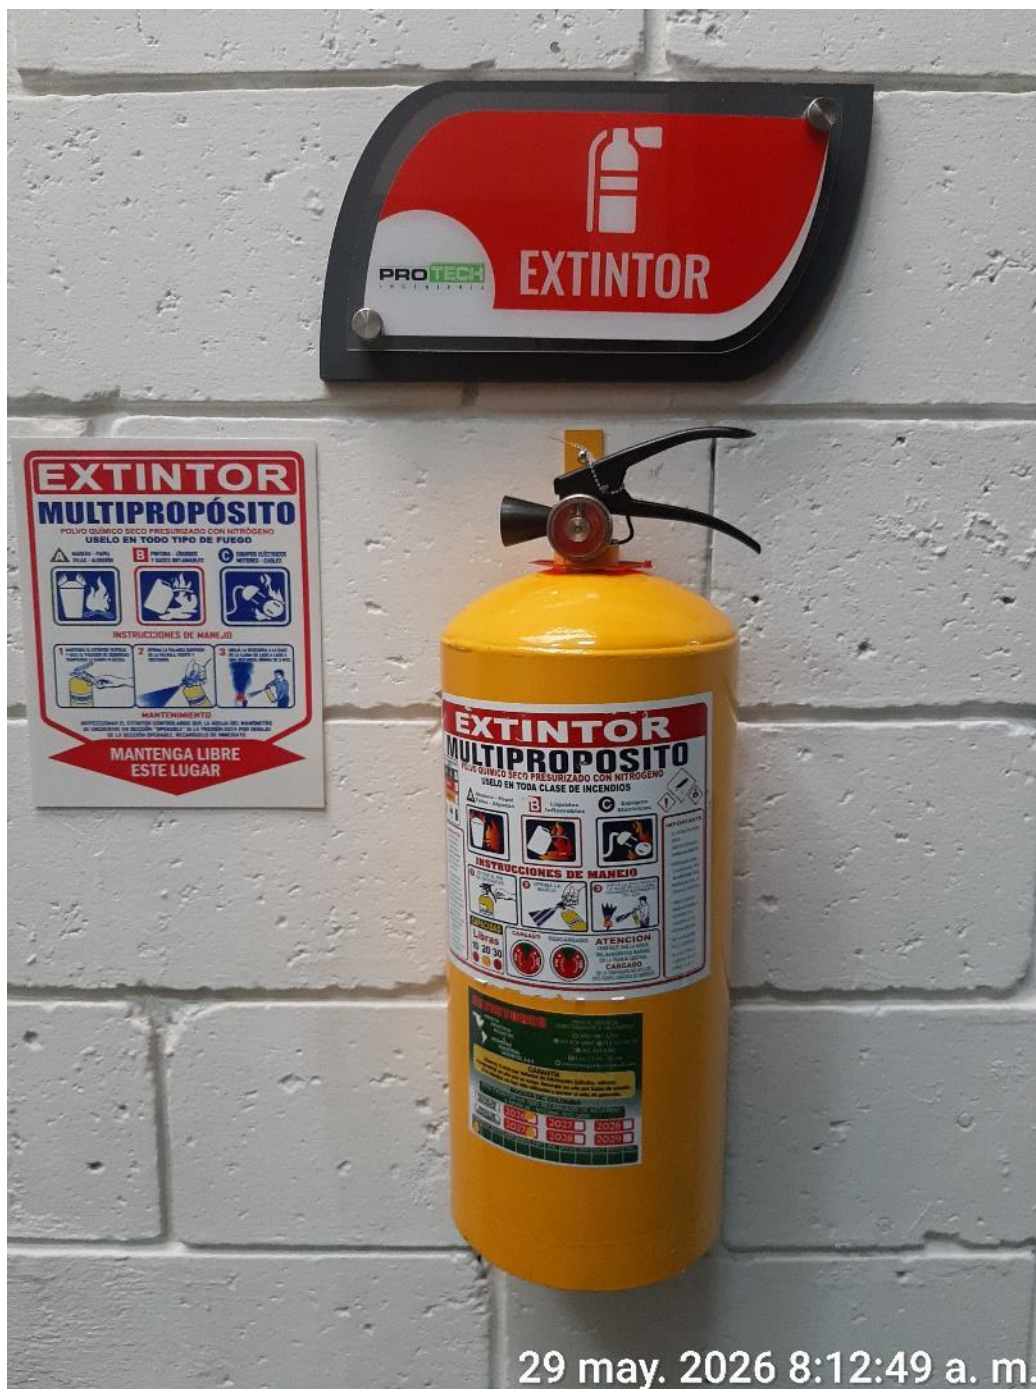
**Foto 20.** Verificación de los sistemas de seguridad (extintor) en cumplimiento de la obligación 15 del contrato.

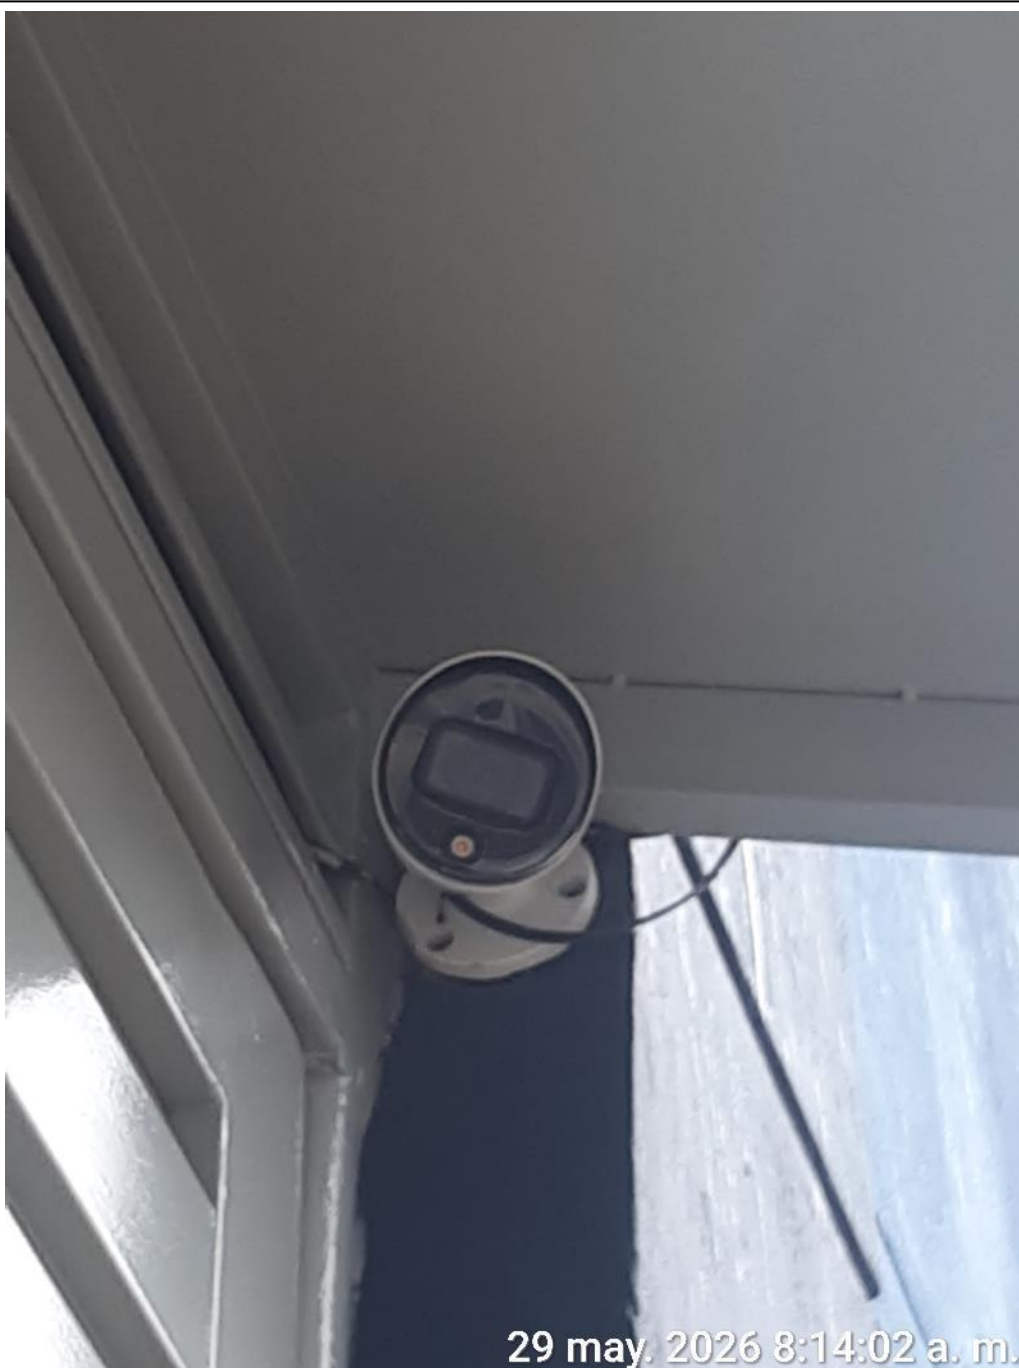
**Foto 21.** Verificación de los sistemas de seguridad (cámara de seguridad), en cumplimiento de la obligación 15 del contrato.

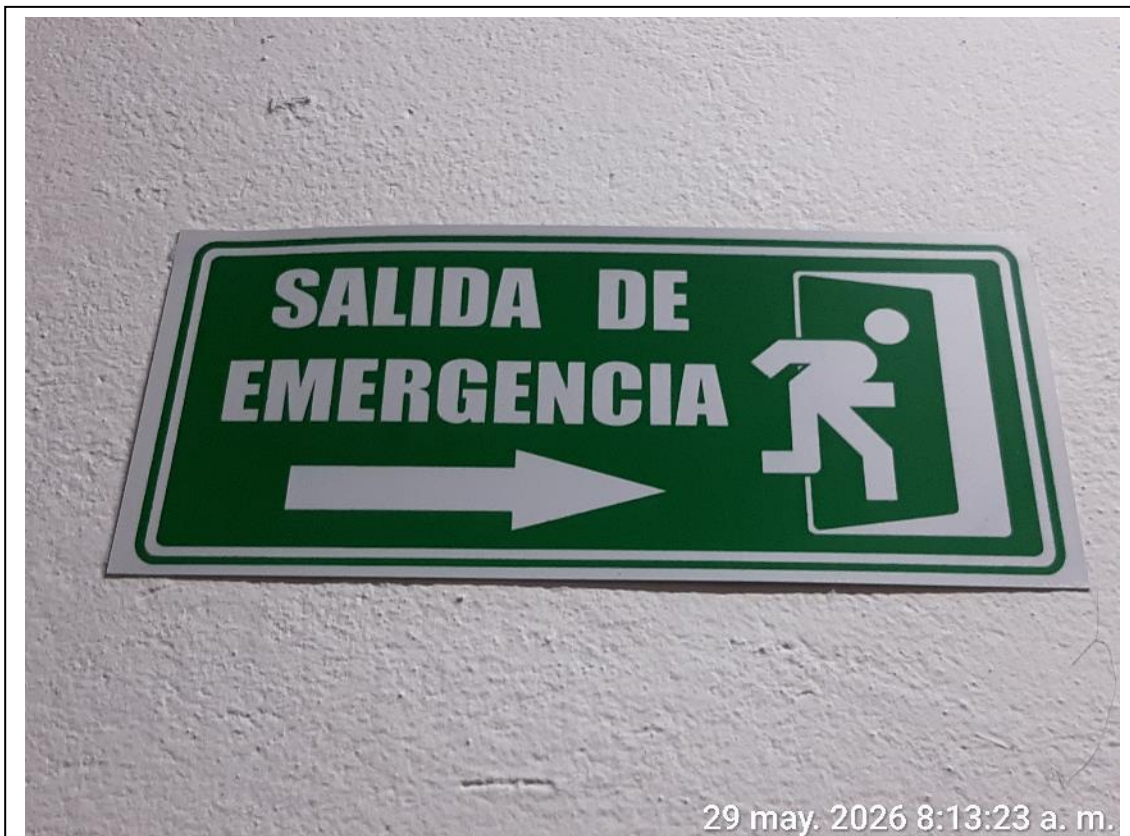
**Foto 22.** Verificación de los sistemas de seguridad (señalización), en cumplimiento de la obligación 15 del contrato.
