| INFORME DE INTERVENTORÍA DE OBRA | | | | | | FECHA: 24/Jul/2019 | | | | | | | |
| INFORME DE INTERVENTORÍA No: | | 4 | | FECHA: | | 13 | de | Enero | de | 2026 | | | |
| DIAGNOSTICO Y EJECUCIÓN DE OBRAS DE EMERGENCIA PARA MITIGAR EL RIESGO DE DAÑO Y/O COLAPSO DE PUENTES UBICADOS EN EL DEPARTAMENTO POR LA AFECTACIÓN CAUSADA POR EFECTO DE LA OLA INVERNAL, DECLARADA EN VIRTUD DEL DECRETO DE CALAMIDAD PUBLICA NO. 0522 DE 24 DE MAYO DE 2025 | | | | | | | | | | | | | |

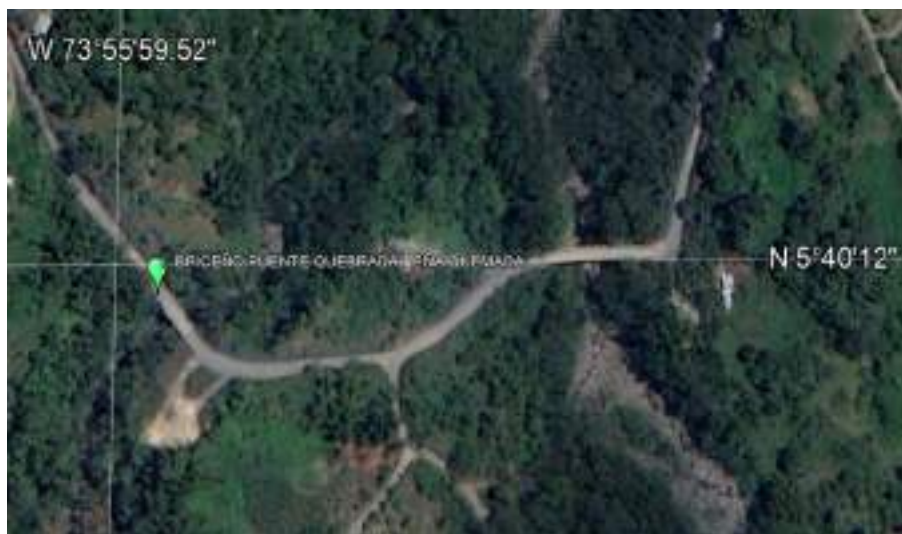
#### 1.1.2.1. PUENTE QUEBRADA PEÑA QUEMADA:

Este puente se encuentra ubicado en la vía secundaria departamental 60BY06 (CRUCE RUTA 60 (PIEDRA GORDA) - LA VENTA SECTOR PIEDRA GORDA LIMITES CON SANTANDER), en el Municipio de Briceño Boyacá, en la vereda Minachal con coordenadas 5°40'11.55" N y 73°55'58.84".

Puente Quebrada Peña Quemada – Municipio de Briceño – Provincia de Occidente

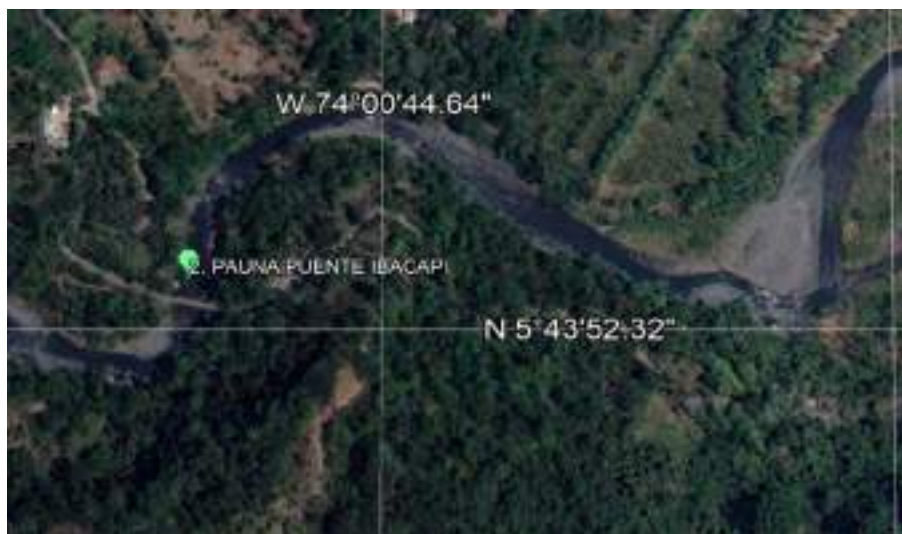
## 1.1.2.2. PUENTE IBACAPÍ:

Este puente se encuentra ubicado en el sector denominado Plan de Ibacapí, en el Municipio de Pauna Boyacá, con coordenadas  $5^{\circ}43'54''$  N y  $-74^{\circ}43'54''$  E.

Puente Ibacapí – Municipio de Pauna – Provincia de Occidente

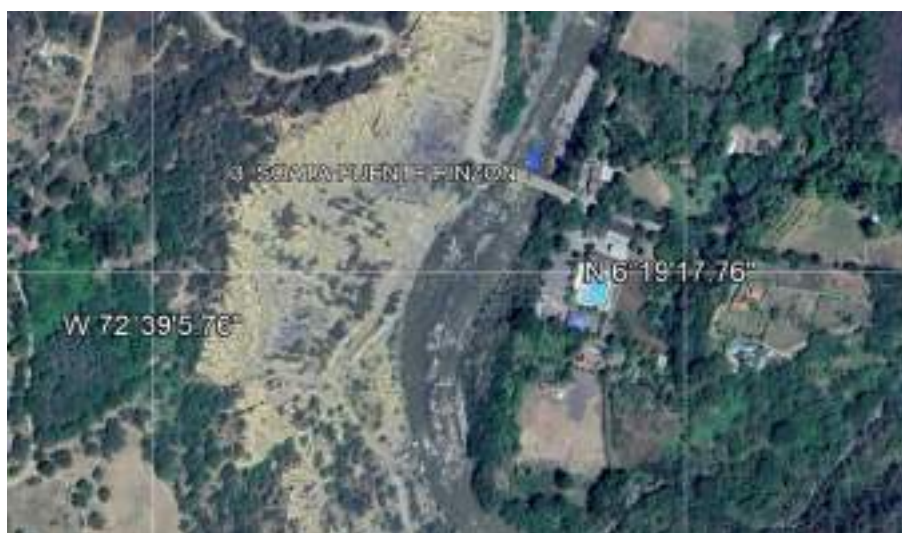
## 1.1.2.3. PUENTE PINZÓN:

Este puente se encuentra ubicado en la vía Soatá – Boavita, en el Municipio de Soatá, con coordenadas  $6^{\circ}19'54''$  y  $72^{\circ}38'56''$ .

Puente Pinzón – Municipio de Soatá – Provincia de Norte

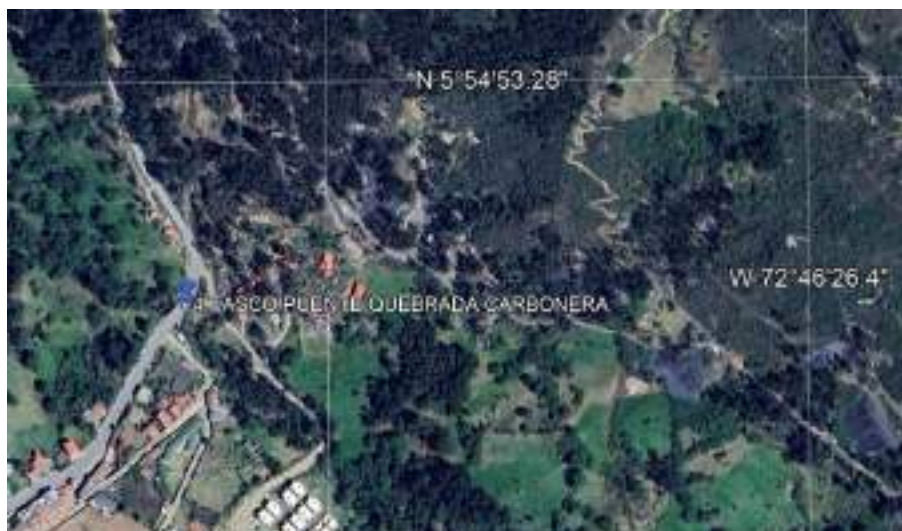
## 1.1.2.4. PUENTE QUEBRADA CARBONERA:

Este puente se encuentra ubicado sobre la Quebrada Carbonera, en el Municipio de Tasco, con coordenadas  $5^{\circ}54'47.49''$  y  $72^{\circ}46'43.12''$ .

Puente Quebrada Carbonera – Municipio de Tasco – Provincia de Valderrama

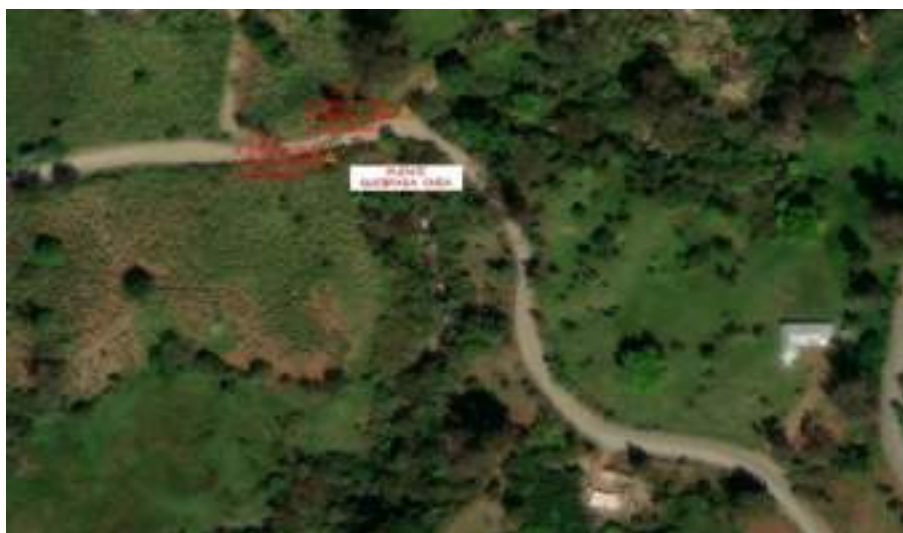
## 1.1.2.5. PUENTE QUEBRADA LA HONDA:

Este Puente se encuentra ubicado en el Municipio de Buenavista, en la vereda la Honda, con coordenadas  $5^{\circ}30'29''N$  y  $73^{\circ}57'14''W$ .

Puente Quebrada La Honda – Municipio de Buenavista – Provincia de Occidente

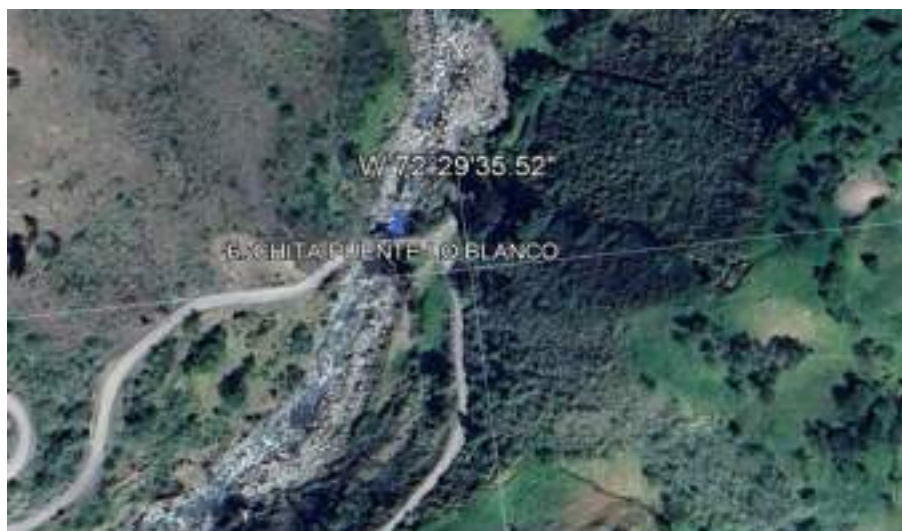
## 1.1.2.6. PUENTE LO BLANCO:

Este Puente se encuentra ubicado en el Municipio de Chita, con coordenadas  $6^{\circ}11'57.6''N$  y  $72^{\circ}29'36.5''W$ .

Puente de Lo Blanco – Municipio de Chita – Provincia de Valderrama

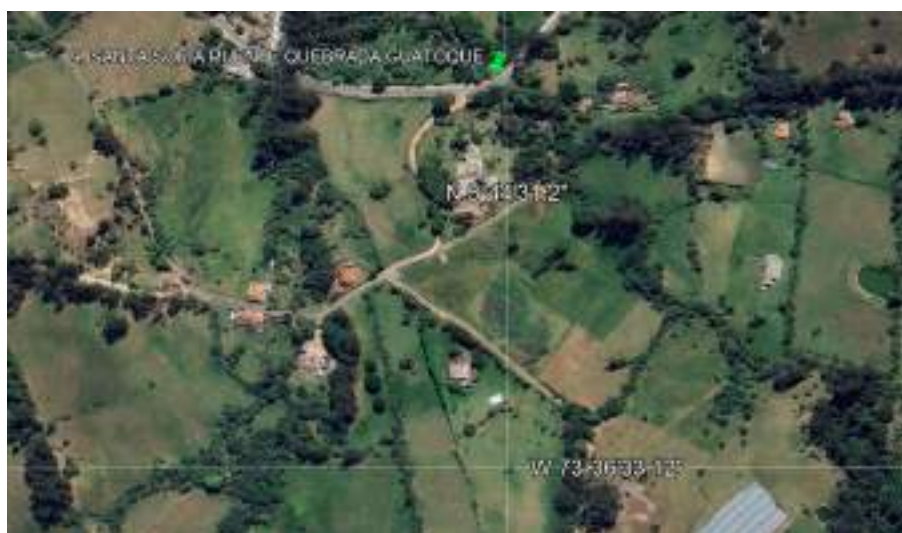
## 1.1.2.7. PUENTE QUEBRADA GUATOQUE:

Este puente, se encuentra ubicado en el Municipio de Santa Sofía, en la vía Santa Sofía – Monquirá, con coordenadas  $5^{\circ}44'31.52''$  y  $73^{\circ}36'23.79''$ .

Puente Quebrada Guatoque – Municipio de Santa Sofía – Provincia de Ricaute

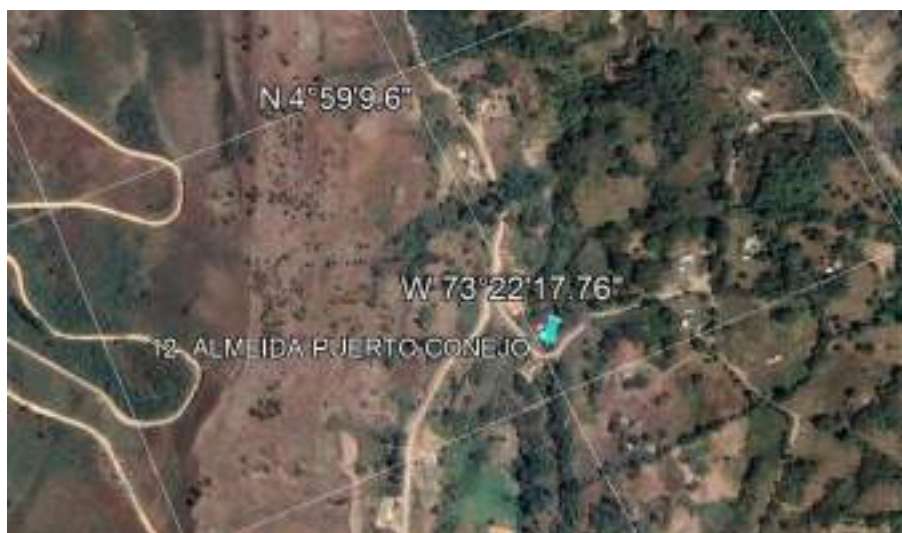
## 1.1.2.8. PUENTE CONEJO:

Este puente conecta la vereda Molino del municipio de Almeida con la vereda de San Sebastián en el municipio de Somondoco. Vía departamental Almeida - Somondoco- Guayatá. Con coordenadas  $04^{\circ}58'58,1''$  y  $73^{\circ}22'17,8''$ .

Puente Puerto Conejo – Municipio de Almeida – Provincia de Oriente

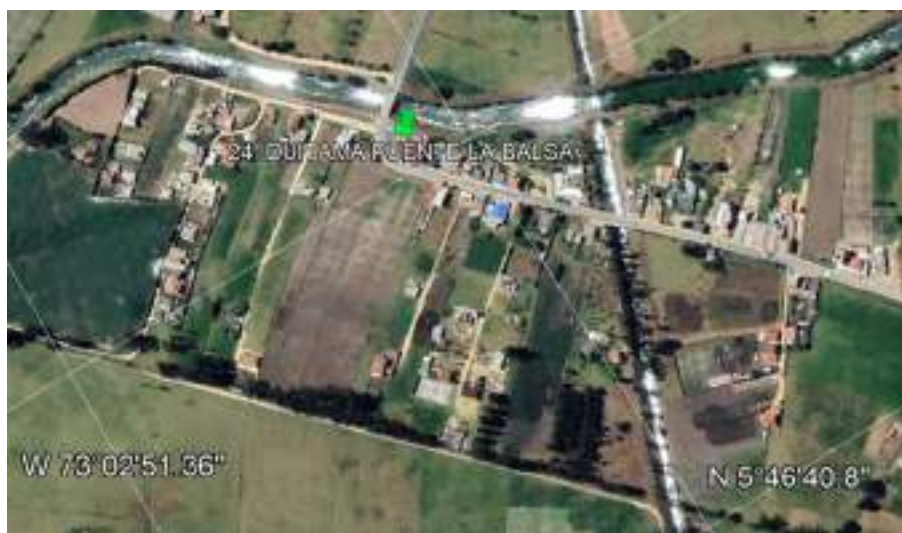
## 1.1.2.9. PUENTE LA BALSA:

Este Puente se encuentra ubicado en la Vereda La Balsa, en la vía que comunica al Municipio de Duitama con el Municipio de Paipa, en el sector del pantano de Vargas, con coordenadas  $5^{\circ} 46' 26.93$  y  $73^{\circ} 3' 2.58''$ .

Puente La Balsa – Municipio de Duitama – Provincia de Tundama

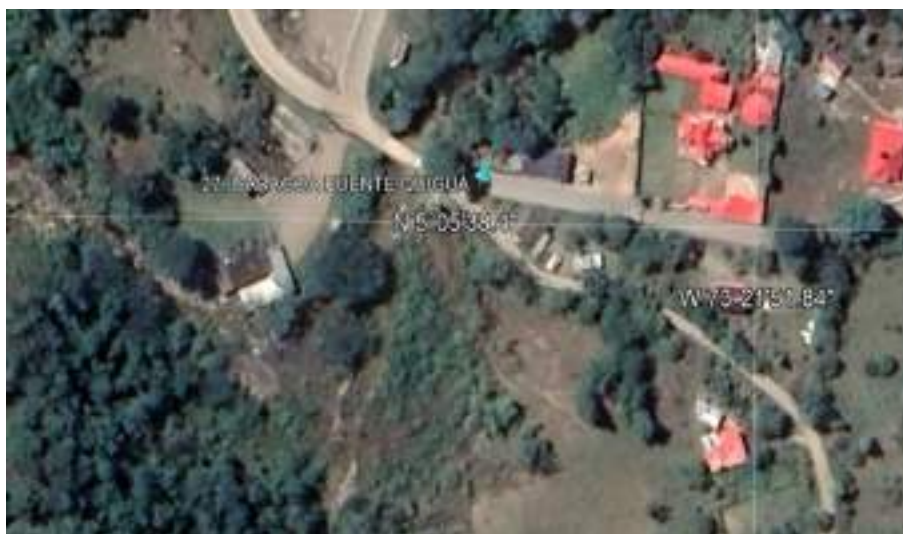
**1.1.2.10. PUENTE QUIGUA:**

Este puente se encuentra ubicado en el Municipio de Garagoa, en la vía Garagoa a Miraflores, con coordenadas 5°5'12.5700"N; Longitud: 73°20'8.8728"W.

Puente Quigua, Municipio de Quigua – Provincia de Neira

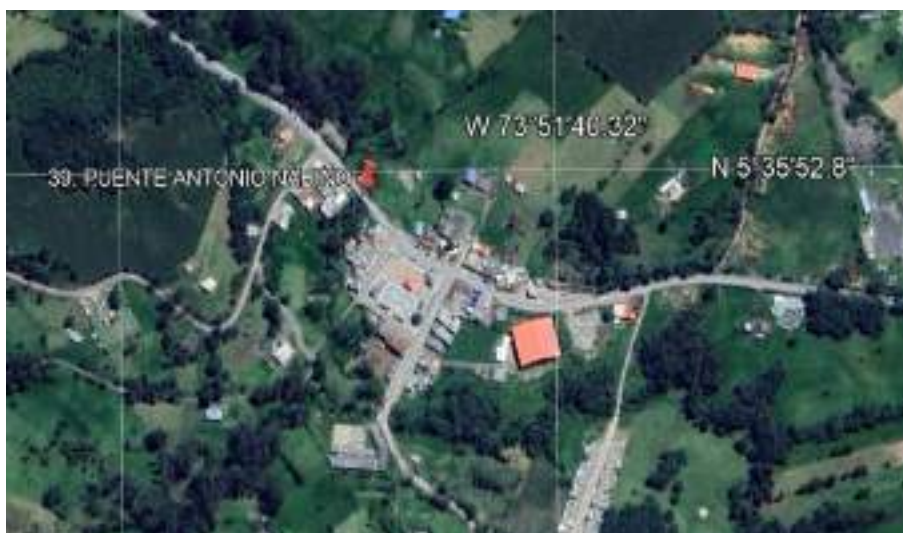
**1.1.2.11. PUENTE ANTONIO NARIÑO (PUENTE QUEBRADA PALMAR):**

Este puente se encuentra ubicado en el municipio de Caldas, en la vía que comunica el centro poblado de Nariño con el Municipio de Caldas, con coordenadas 5°35'46.47"N y 73°51'45.20"O

Puente Antonio Nariño, Municipio de Caldas – Provincia de Occidente

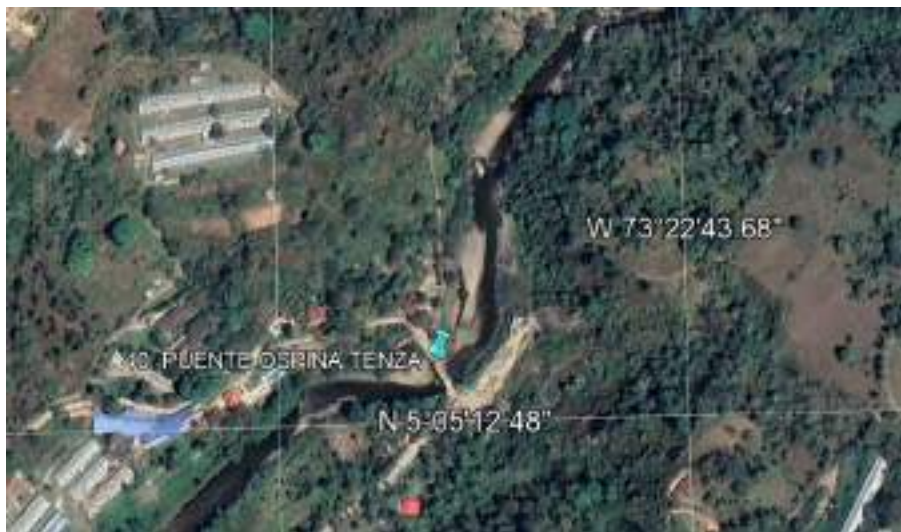
**1.1.2.12. PUENTE MARIANO OSPINA:**

Este Puente se encuentra ubicado en el Municipio de Tenza, en la vía que comunica del municipio de Garagoa al municipio de Tenza, con coordenadas  $5^{\circ}5'16,5''$  y  $73^{\circ}22'50,03''$ .

Puente Mariano Ospina, Municipio de Tenza – Provincia de Oriente.

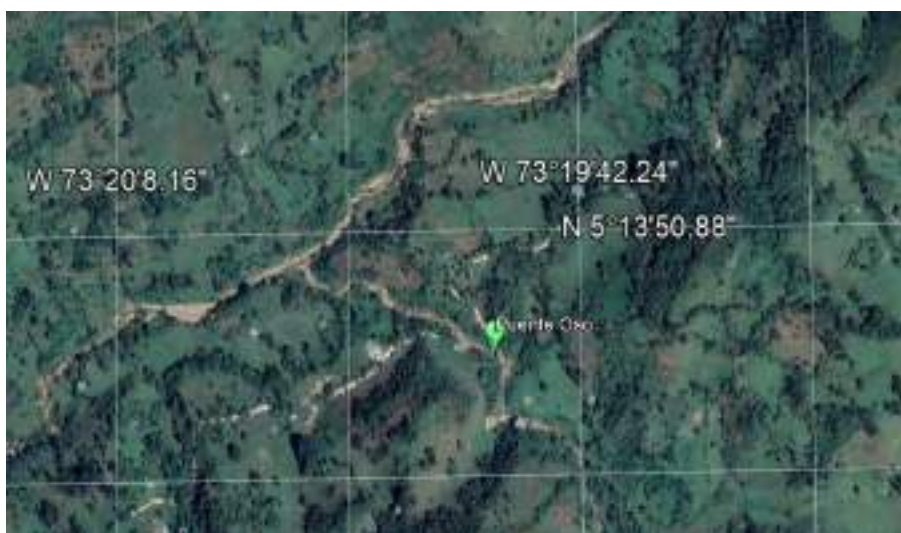
**1.1.2.13. PUENTE OSO:**

Este Puente se encuentra ubicado en el Municipio de Chinavita, en la vereda El Valle El Oso, con coordenadas Latitud:  $5^{\circ}13'44.45''$  N y Longitud:  $73^{\circ}19'47.08''$  O.

Puente Oso, Municipio de Chinavita– Provincia de Oriente

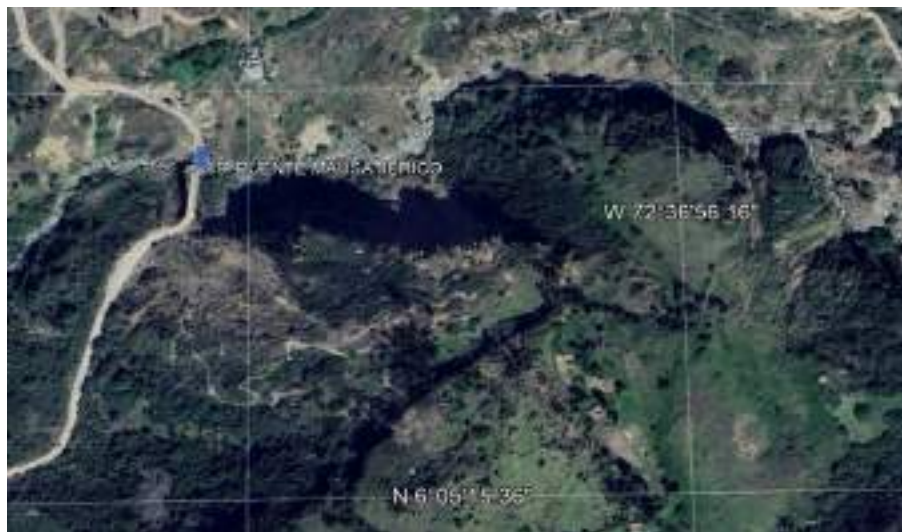
**1.1.2.14. PUENTE MAUSA:**

Este Puente se encuentra ubicado en el corredor vial “Alto de Sagra – Socotá – Jericó” vía principal de acceso a los municipios de Jericó y Chita, con coordenadas  $6^{\circ}05'25''$  y  $72^{\circ}37'10''$ .

Puente Mause – Municipio de Jericó – Provincia de Valderrama

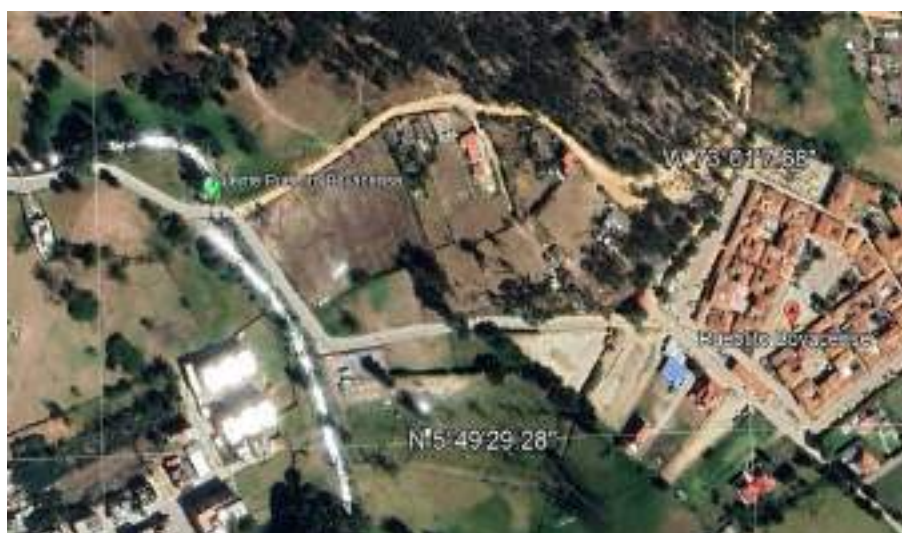
**1.1.2.15. PUENTE PUEBLITO BOYACENSE:**

Este puente se encuentra ubicado en el Municipio de Duitama, sobre el río Chiticuy, que comunica el Municipio de Duitama con el sector Tocogua El Rosal, con coordenadas  $5^{\circ}49'33.77'$  y  $73^{\circ}1'18.37'$ .

Puente Pueblito Boyacense – Municipio de Duitama – Provincia de Tundam.

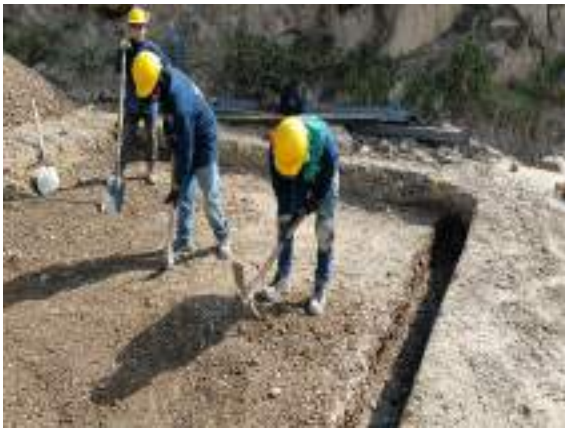
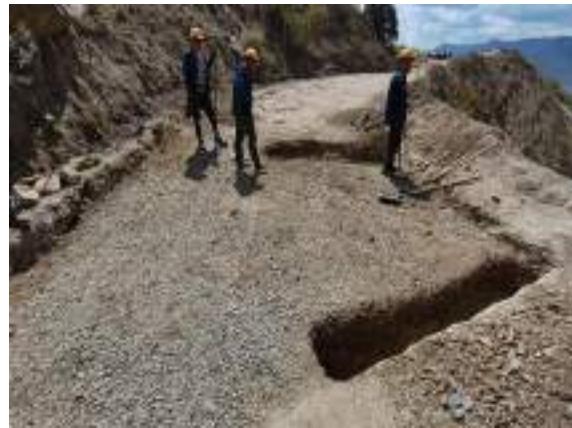
La interventoría realizó control técnico a la excavación manual en material conglomerado, verificando que las dimensiones en planta y profundidad cumplieran con lo establecido en planos y especificaciones del proyecto. Se constató la adecuada conformación del fondo de excavación, la estabilidad de los taludes temporales y la correcta disposición del material producto de excavación, garantizando condiciones aptas para la ejecución de las actividades estructurales posteriores.

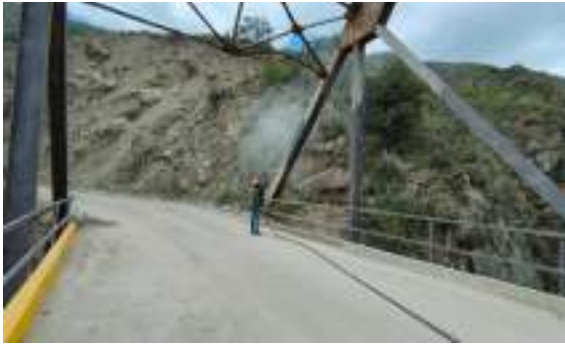
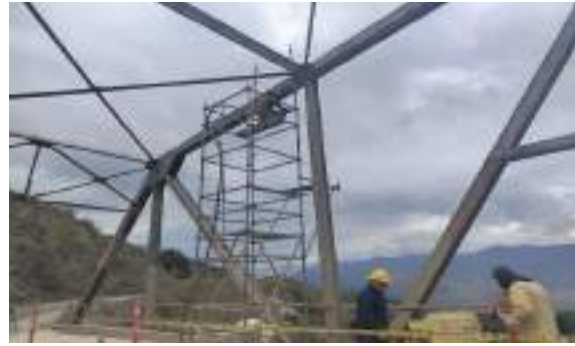
**o Ítem 1.09 – Limpieza abrasiva para estructura metálica con chorro de arena (sand blasting), incluye arena.**

Se efectuó seguimiento a la limpieza abrasiva de la estructura metálica, comprobando la remoción efectiva de óxidos, pintura deteriorada y contaminantes superficiales. La interventoría verificó que el grado de preparación superficial alcanzado fuera el requerido para asegurar un perfil de anclaje adecuado y óptimas condiciones de adherencia para los recubrimientos protectores.

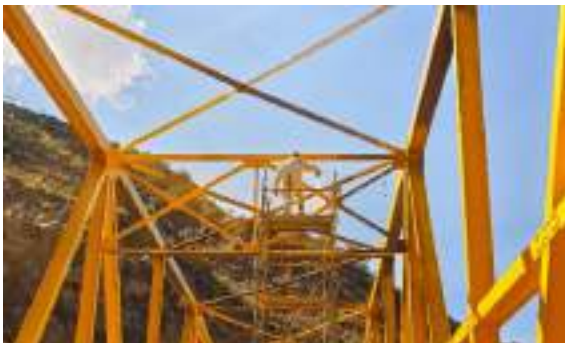
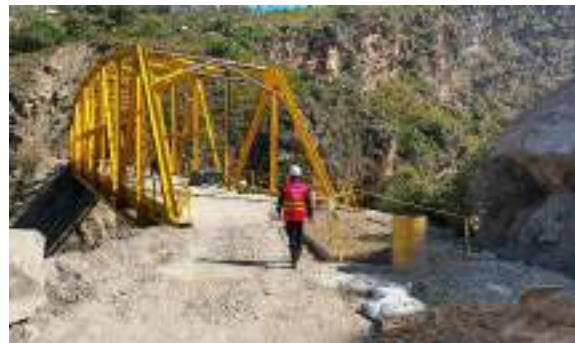
- o **Ítem 1.11. Suministro e instalación de esmalte sintético para estructura metálica (incluye base en anticorrosivo)**

La interventoría supervisó la aplicación de la base anticorrosiva y del esmalte sintético, verificando la preparación previa de la superficie, uniformidad en la aplicación, espesores de película y tiempos de secado entre capas. Se constató que el sistema de protección cumpliera con las especificaciones.

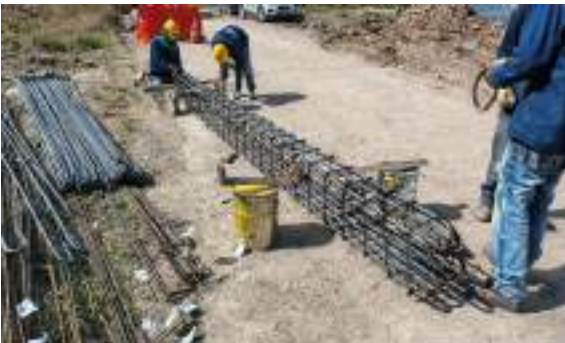
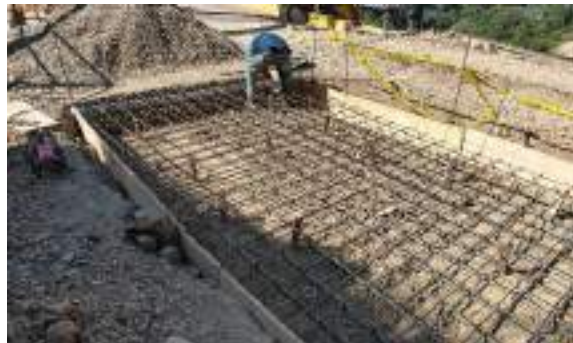
o **Ítem 1.20. Suministro figurado y armado de acero de refuerzo 60.000 PSI (420 MPa).**

La interventoría verificó que los diámetros, longitudes, traslapos y amarres del acero correspondieran a lo indicado en los diseños estructurales. Así mismo, se constató la correcta ubicación dentro de los elementos a fundir, garantizando recubrimientos mínimos y adecuada configuración antes del vaciado del concreto.

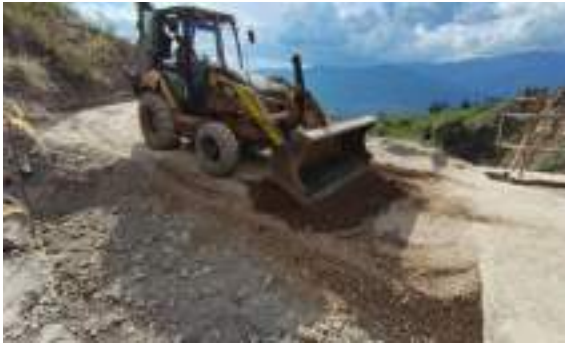
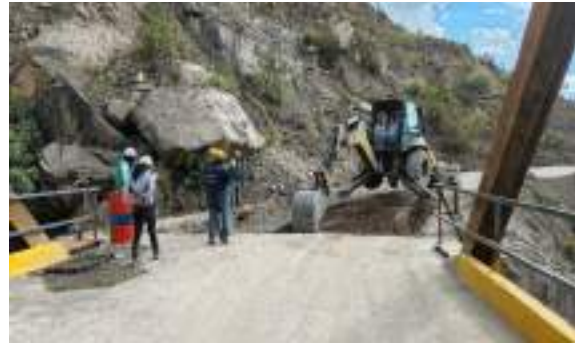
o **Ítem 1.28. Configuración y compactación de subrasante CBR=95%.**

Se efectuó seguimiento al proceso de conformación y compactación de la subrasante, controlando el contenido de humedad, el equipo utilizado y el número de pasadas requeridas. La interventoría verificó el cumplimiento del porcentaje de compactación especificado (CBR 95%), asegurando una capacidad portante adecuada para la estructura proyectada.

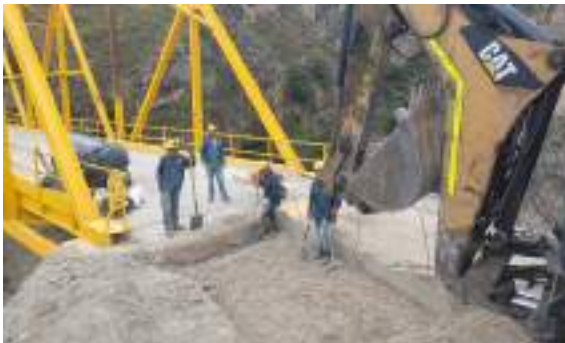
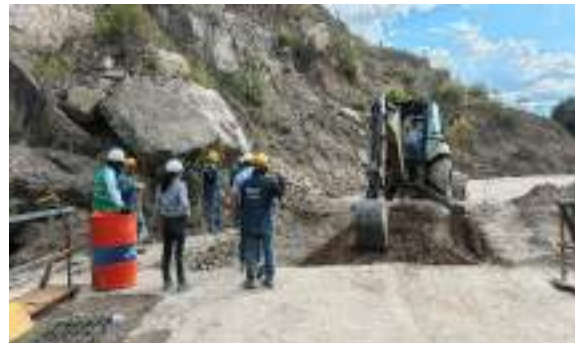
- o Ítem 1.45. Excavaciones mecánicas varias en material común seco (incluye acarreo libre hasta 5 km).

La interventoría supervisó la ejecución de las excavaciones mecánicas, verificando cotas, pendientes y dimensiones conforme a diseño. Se controló el manejo y transporte del material excavado dentro del rango establecido contractualmente, garantizando la adecuada preparación de las áreas intervenidas.

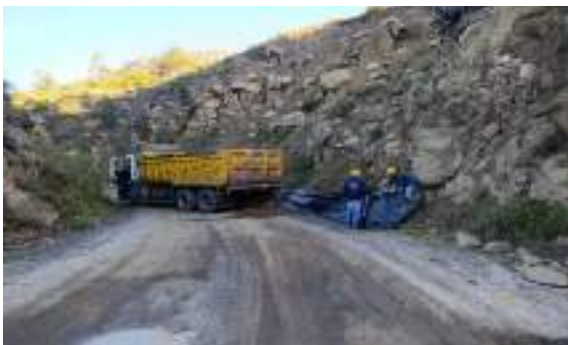
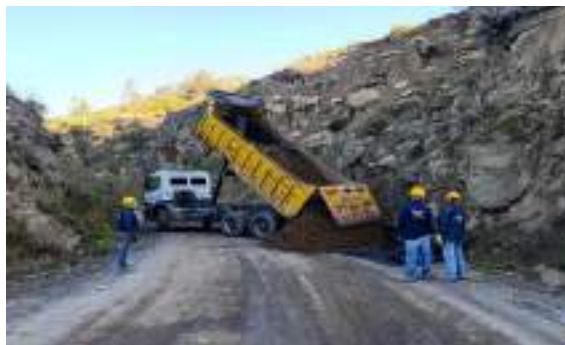
- o Ítem 1.52. Transporte de material de afirmado y/o granular suelto (medido en banco) después de 5 km.

Se realizó control a los volúmenes transportados, distancias recorridas y condiciones de entrega del material en obra. La interventoría constató que el material conservara sus características técnicas y fuera dispuesto adecuadamente en los frentes de trabajo definidos.

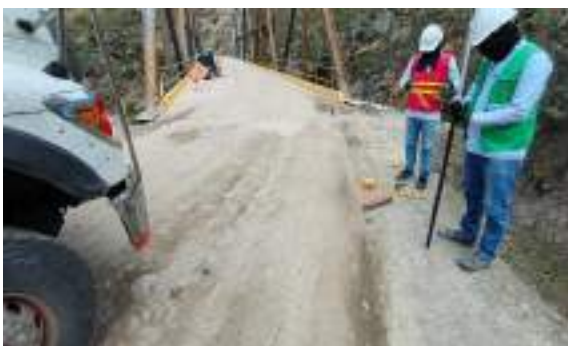
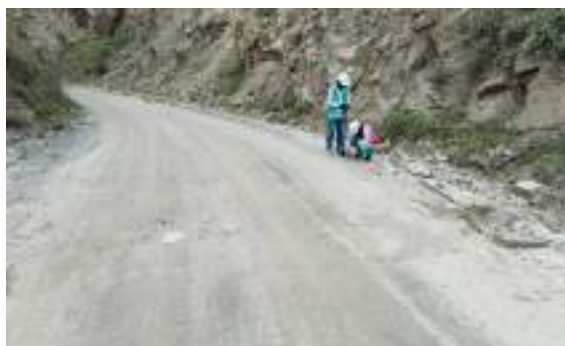
o **Ítem 1.53. Localización y replanteo topográfico para obras de infraestructura vial.**

La interventoría verificó la correcta materialización en terreno de ejes, niveles, alineamientos y puntos de referencia establecidos en los diseños. Se constató la precisión de los equipos topográficos utilizados y la concordancia entre la información de planos y las condiciones reales del sitio.

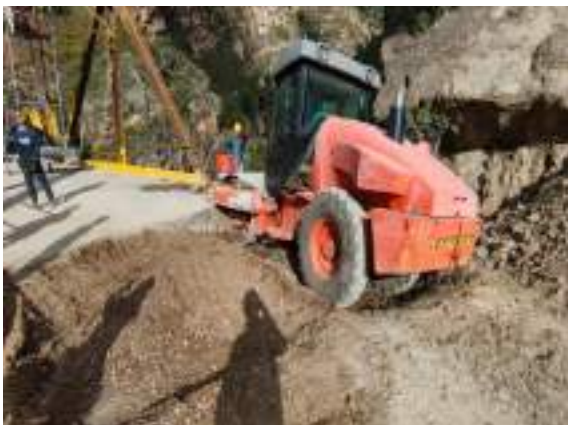
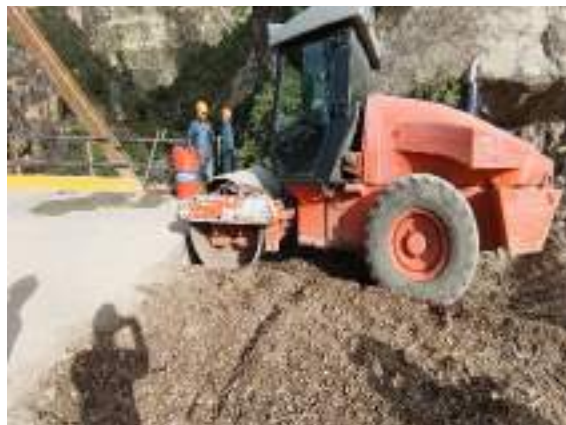
o **Ítem 1.60. Suministro, extendida y compactación de material seleccionado para base granular (incluye acarreo libre hasta 5 km)**

Se efectuó seguimiento a la colocación del material en capas de espesor controlado, verificando granulometría, humedad óptima y grado de compactación exigido. La interventoría comprobó que la base granular cumpliera con las especificaciones técnicas de resistencia y estabilidad requeridas para el soporte de cargas.

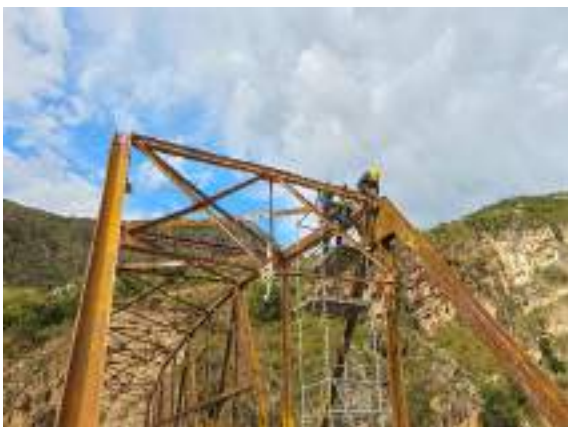
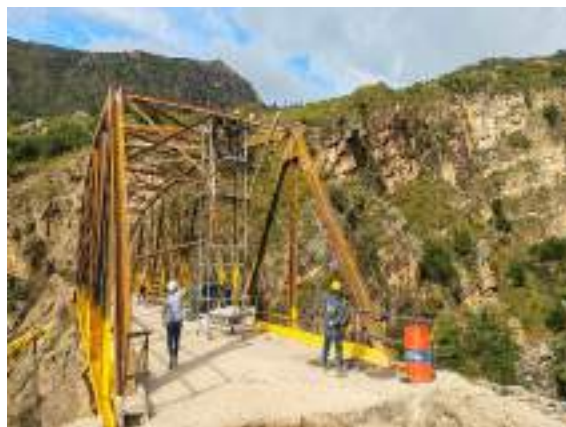
### o Ítem 1.74. Desmonte estructura metálica en puentes (incluye retiro).

La interventoría supervisó el procedimiento de desmonte, verificando que se ejecutara de manera técnica y segura, sin afectar elementos estructurales adyacentes. Se constató el retiro y disposición adecuada de los componentes desmontados conforme a las directrices contractuales y ambientales

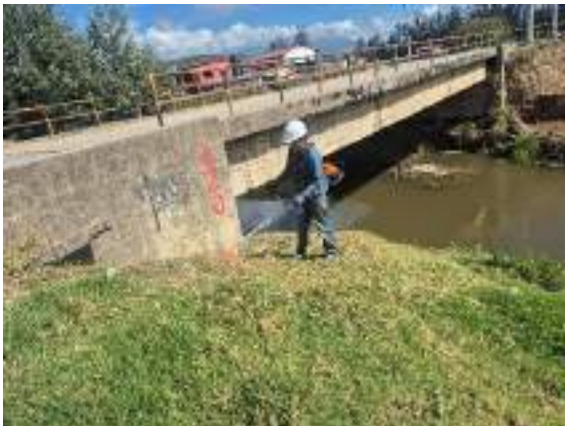
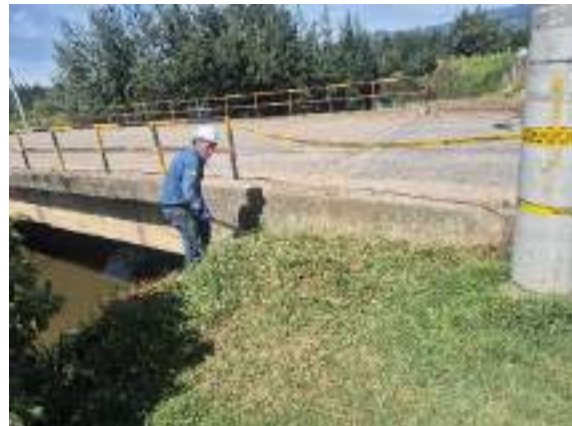
o **Ítem 1.06. Rocería a cada lado de la vía y/o zonas necesarias para buena visibilidad (incluye acarreo libre hasta 5 km).**

La interventoría realizó seguimiento a las actividades de rocería ejecutadas en los márgenes de la vía y zonas estratégicas del puente, verificando la remoción de vegetación que afectaba la visibilidad horizontal y vertical. Se constató que el material vegetal producto del corte fuera recolectado y dispuesto adecuadamente, incluyendo su acarreo dentro de la distancia contractual establecida, garantizando condiciones seguras de tránsito y mejoramiento del campo visual para los usuarios.

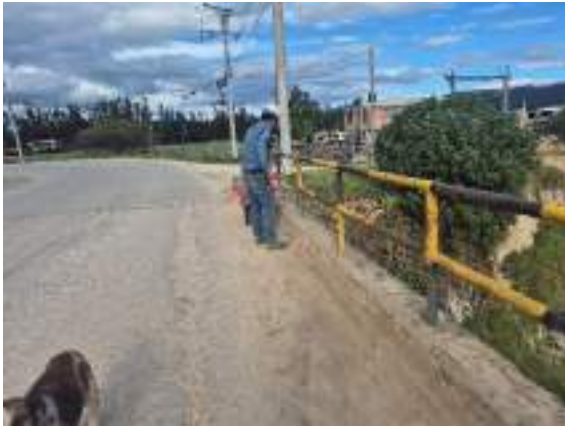
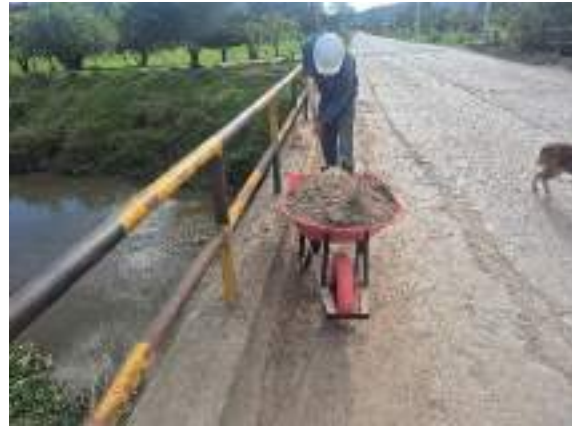
La interventoría realizó la supervisión de la limpieza de la estructura física del puente, verificando el retiro del material vegetal acumulado, así como del material generado por la acumulación derivada del tránsito vehicular y del paso del tiempo, y constatando la adecuada disposición final de los residuos conforme a la normativa vigente.

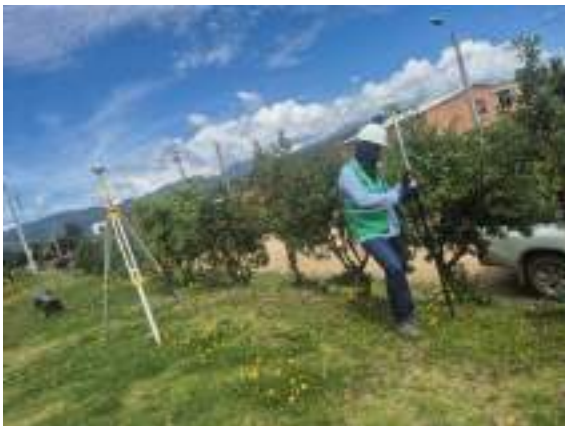
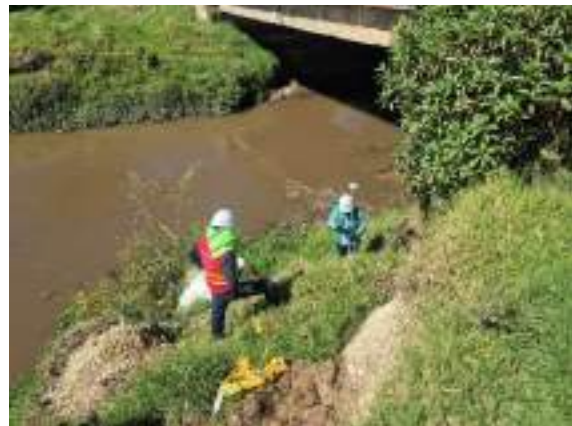
### o Ítem 1.53. Localización y replanteo topográfico para obras de infraestructura vial.

Se efectuó supervisión a las actividades de replanteo topográfico, verificando la correcta materialización en campo de ejes, alineamientos, niveles y puntos de control definidos en los planos. La interventoría corroboró la precisión de los equipos utilizados y la concordancia entre los diseños y las condiciones reales del terreno, garantizando adecuada implantación de las obras proyectadas.

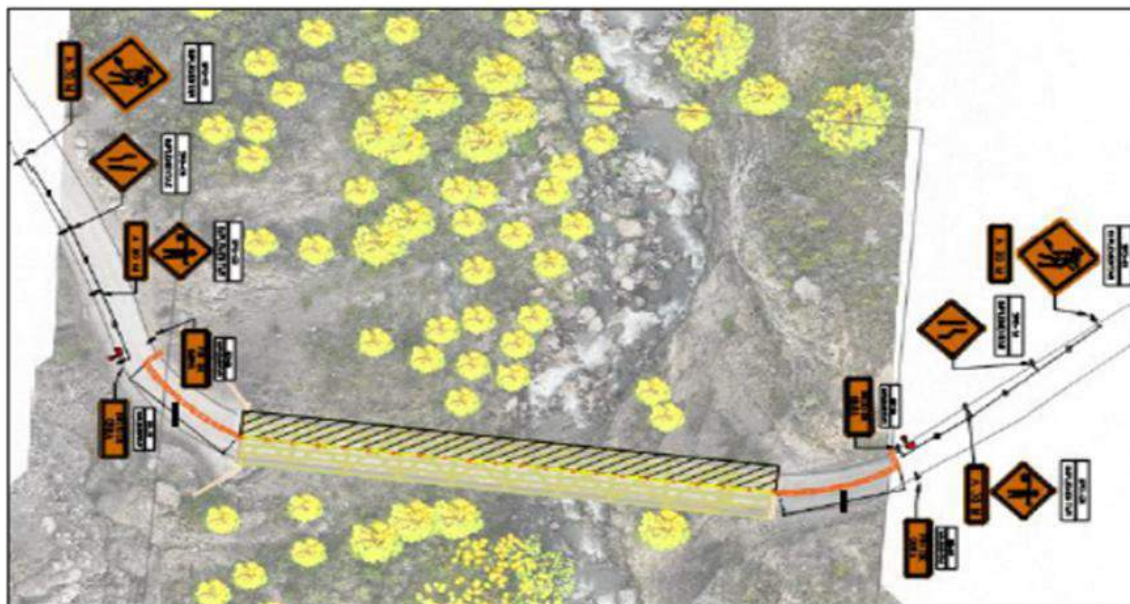
Se constató que las medidas relacionadas con señalización preventiva, reglamentaria e informativa se encuentran instaladas conforme a lo aprobado. Asimismo, se verificó la correcta delimitación del área de trabajo y la presencia del personal encargado del control de tráfico.

En términos generales, el PMT se está ejecutando de acuerdo con lo planificado, manteniendo condiciones adecuadas de seguridad y movilidad en el sector intervenido.

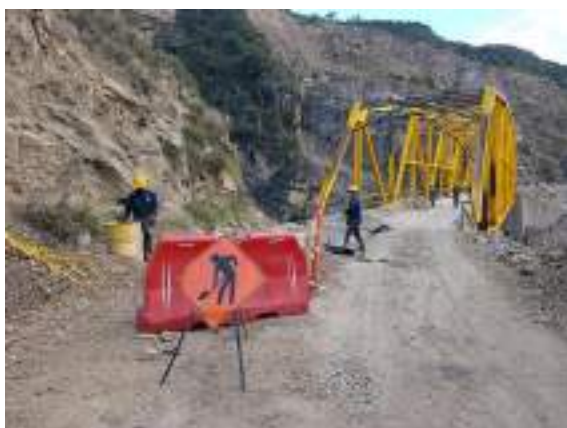
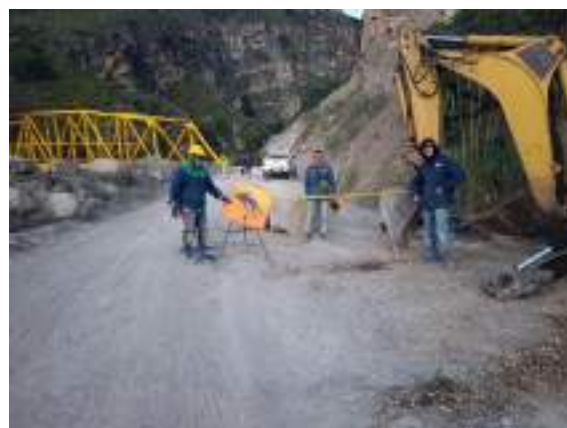
Durante el periodo de ejecución de este tiempo contractual, se realizó la verificación en campo del cumplimiento del plan de manejo de tránsito para el frente de puente Mause, municipio de Jerico. Con el propósito de garantizar la adecuada gestión del tránsito y la seguridad de los actores viales en el área de intervención.

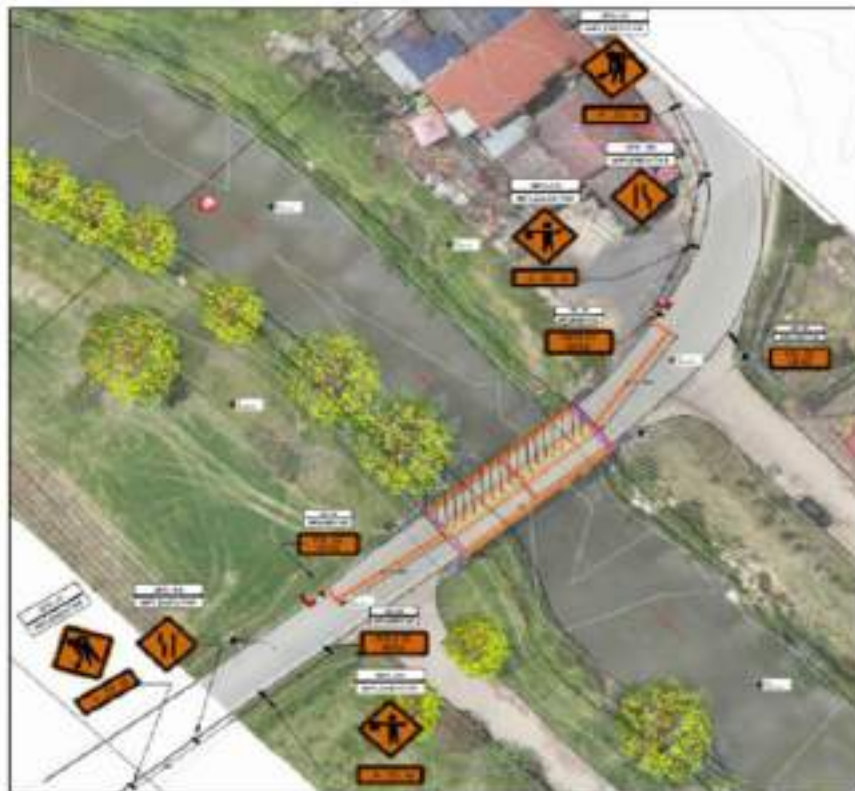
Se constató que las medidas relacionadas con señalización preventiva, reglamentaria e informativa se encuentran instaladas conforme a lo aprobado. Asimismo, se verificó la correcta delimitación del área de trabajo y la presencia del personal encargado del control de tráfico.

En términos generales, el PMT se está ejecutando de acuerdo con lo planificado, manteniendo condiciones adecuadas de seguridad y movilidad en el sector intervenido.

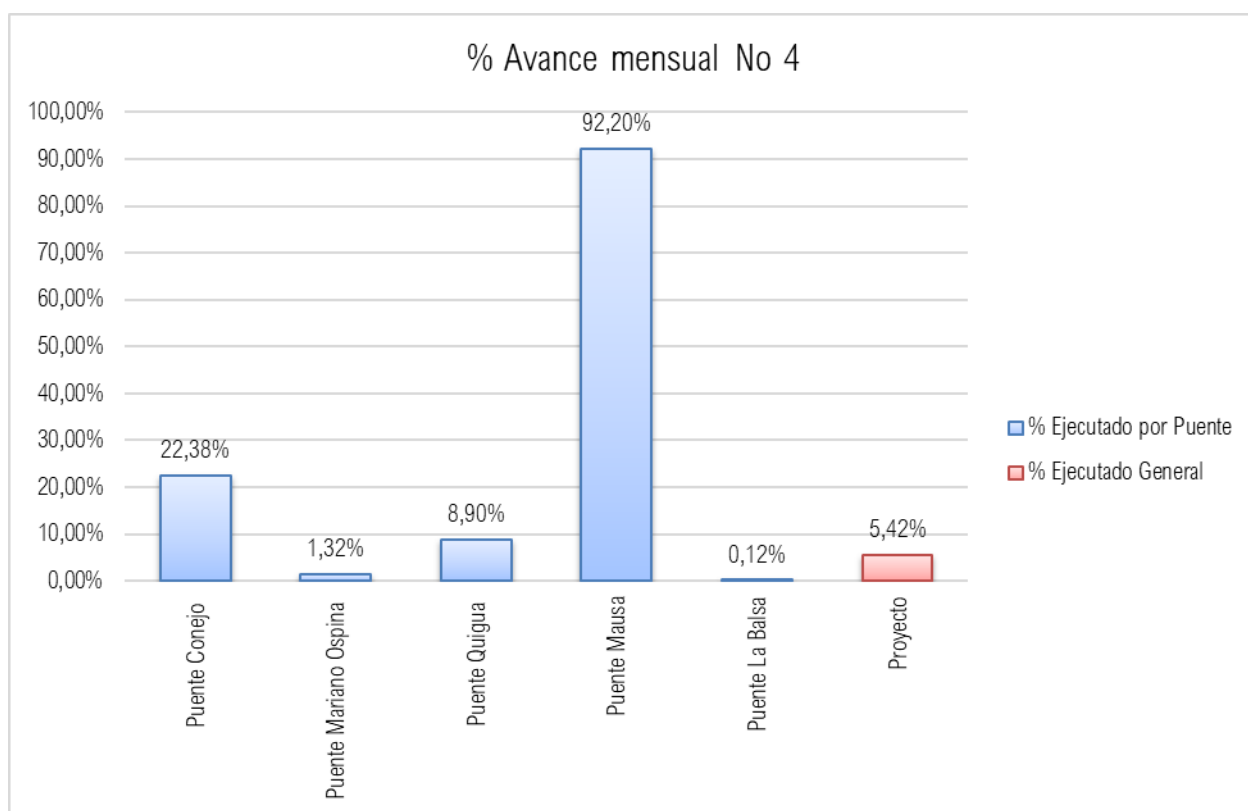
La siguiente gráfica presenta el porcentaje de avance físico ejecutado en los principales frentes de trabajo activos durante el período evaluado, en comparación con el avance general acumulado del proyecto.

Esta representación permite identificar la distribución del progreso en cada uno de los puentes intervenidos, evidenciando la contribución individual de cada frente al desarrollo global del contrato, así como el comportamiento general del avance físico del proyecto conforme al seguimiento técnico y administrativo realizado por la interventoría

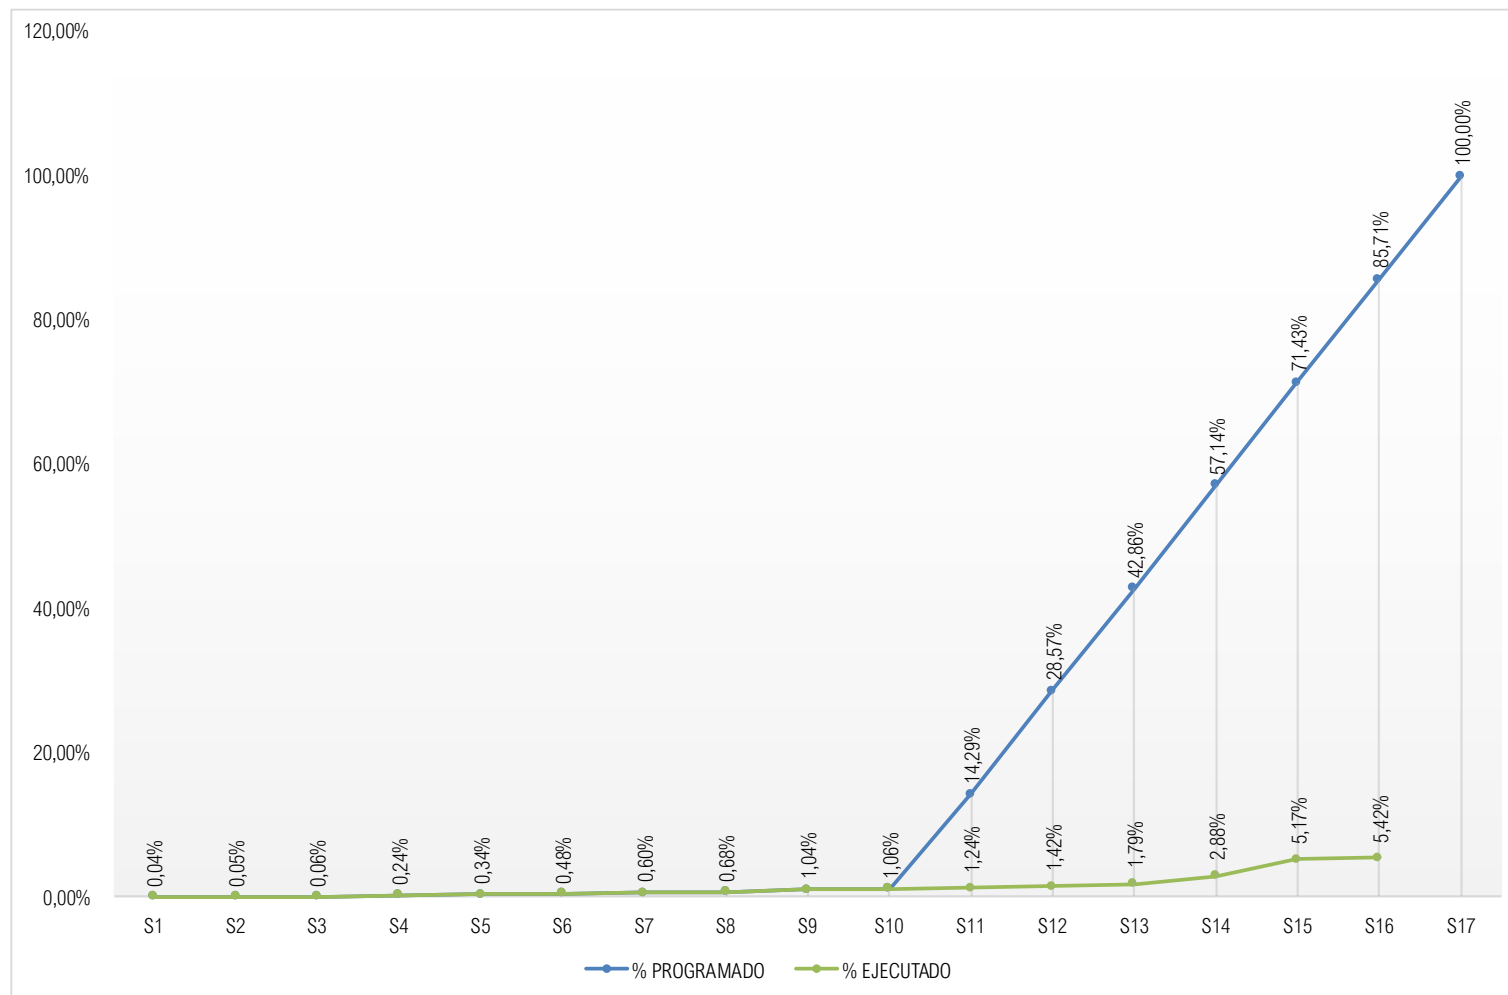
Ilustración 1 Avance acumulado del proyecto – % Programado vs. % Ejecutado (Corte semana 16)

A continuación, se presenta la gráfica correspondiente al comportamiento del avance acumulado del proyecto, en la cual se observa la relación entre el porcentaje programado y el porcentaje ejecutado durante el período evaluado.

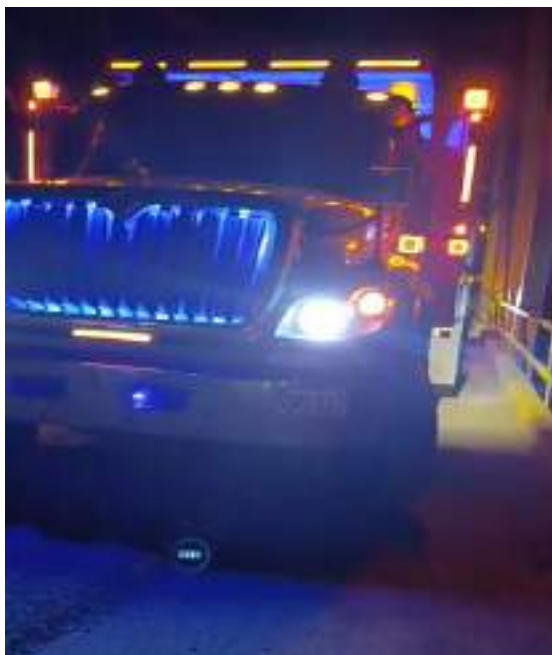
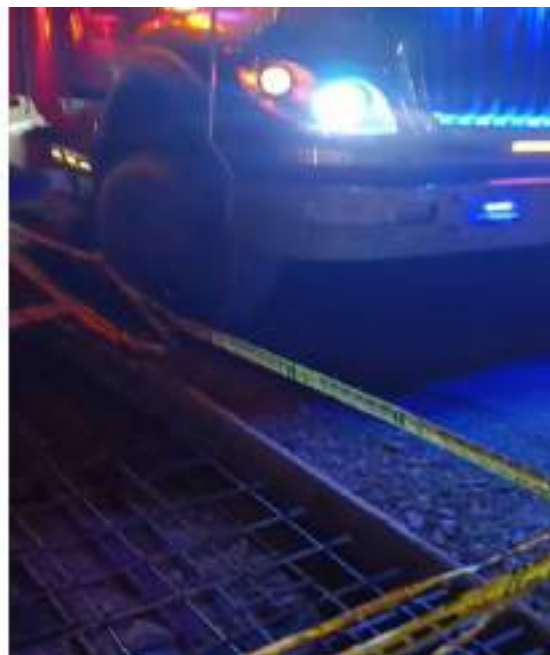
**ASUNTO:** AFECTACIÓN DE LAS ACTIVIDADES POR SITUACIÓN DE ORDEN PÚBLICO – MUNICIPIO DE JERICÓ – PUENTE MAUSA.

Por medio del presente me permito informar la situación de orden público que se viene presentando en el municipio de Jericó, específicamente en el Puente Mause, la cual ha generado una afectación directa en la ejecución normal de las actividades del proyecto. Se ha evidenciado que vehículos de carga pesada transitan por el puente en horas nocturnas, ingresando al punto de

intervención cuando el personal de obra no se encuentra presente. Dichos vehículos han impactado la estructura, ocasionando daños en los aceros del puente, lo que impide continuar de manera segura con las labores de fundida de losas.

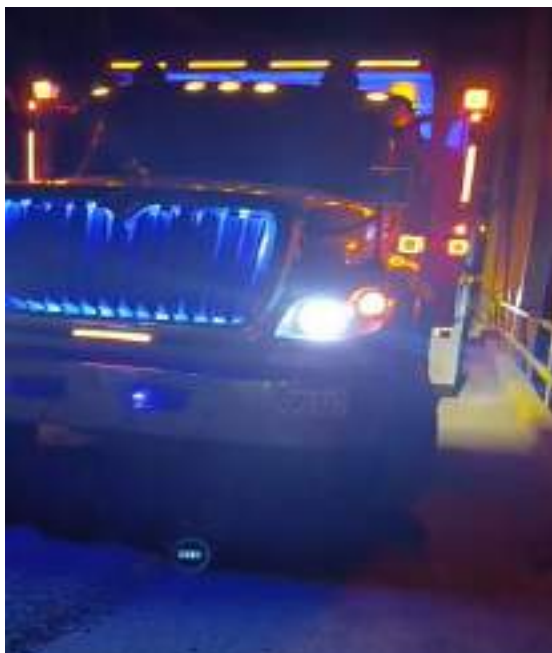
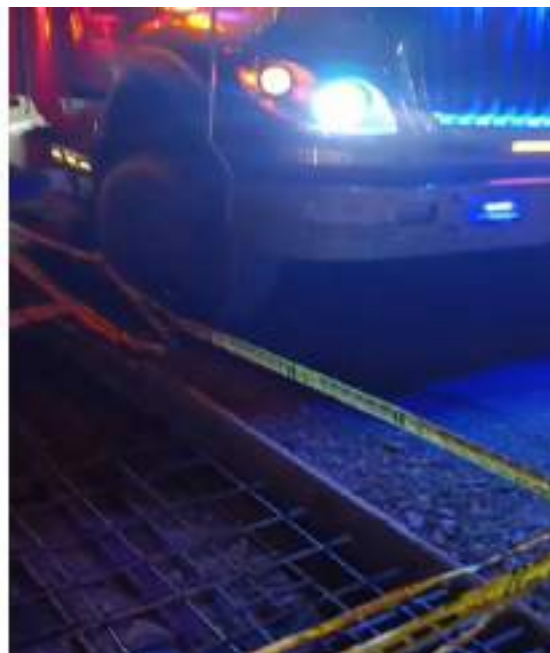
**ASUNTO:** AFECTACIÓN DE LAS ACTIVIDADES POR SITUACIÓN DE ORDEN PÚBLICO – MUNICIPIO DE JERICÓ – PUENTE MAUSA.

Por medio del presente me permito informar la situación de orden público que se viene presentando en el municipio de Jericó, específicamente en el Puente Mause, la cual ha generado una afectación directa en la ejecución normal de las actividades del proyecto. Se ha evidenciado que vehículos de carga pesada transitan por el puente en horas nocturnas, ingresando al punto de
