| INFORME DE INTERVENTORÍA DE OBRA | | | | | | FECHA: 24/Jul/2019 | | | | | | | |
| INFORME DE INTERVENTORÍA No: | | 4 | | FECHA: | | 13 | de | Enero | de | 2026 | | | |
| DIAGNOSTICO Y EJECUCIÓN DE OBRAS DE EMERGENCIA PARA MITIGAR EL RIESGO DE DAÑO Y/O COLAPSO DE PUENTES UBICADOS EN EL DEPARTAMENTO POR LA AFECTACIÓN CAUSADA POR EFECTO DE LA OLA INVERNAL, DECLARADA EN VIRTUD DEL DECRETO DE CALAMIDAD PUBLICA NO. 0522 DE 24 DE MAYO DE 2025 | | | | | | | | | | | | | |

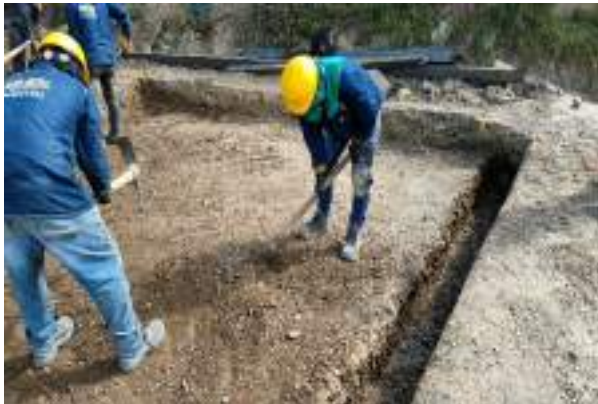
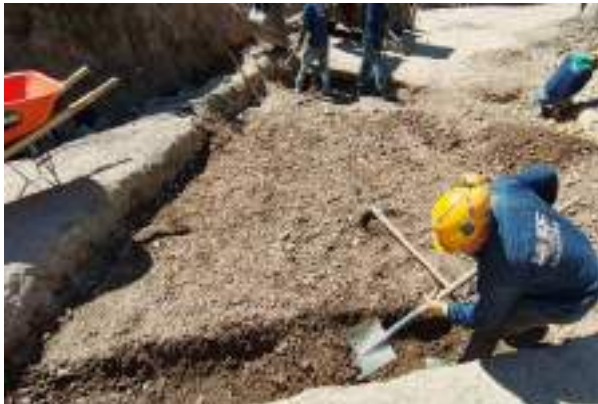
| ÍTEM 1,02. EXCAVACIÓN MANUAL EN MATERIAL CONGLOMERADO. | |

| Descripción:<br>Se adelantaron excavaciones manuales en suelo conglomerado para adecuación de vigas en las losas de acceso. | |

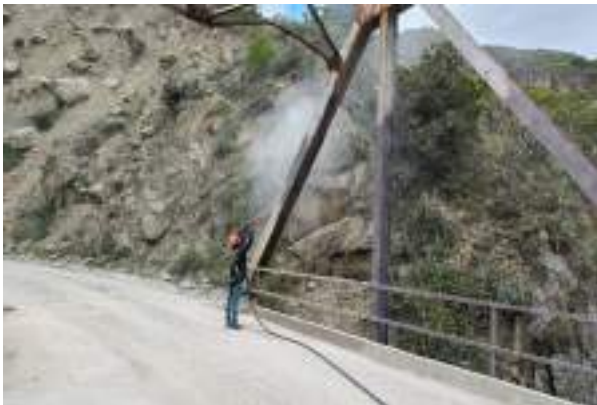
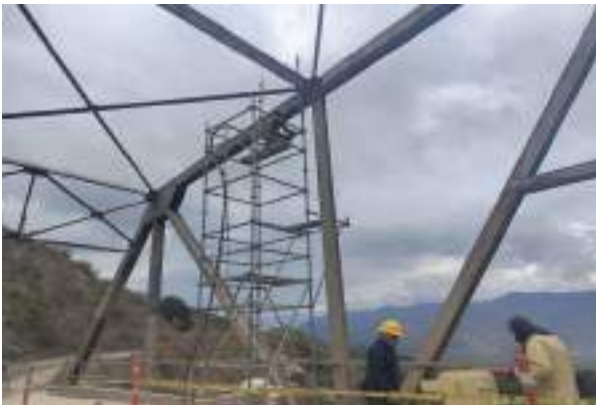
| ÍTEM 1,09. LIMPIEZA ABRASIVA PARA ESTRUCTURA METÁLICA CON CHORRO DE ARENA (SAND BLASTING). (INCLUYE ARENA). | |

| Descripción:<br>Se realizó la preparación superficial de componentes metálicos mediante limpieza con chorro de arena. | |

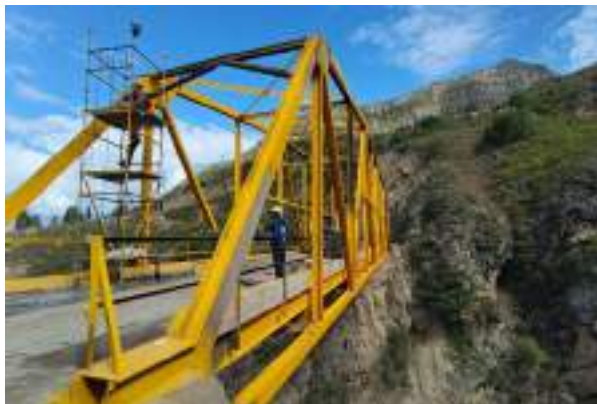
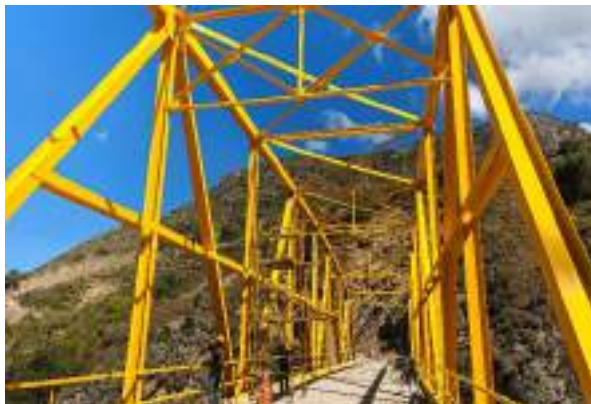
**ÍTEM 1,11. SUMINISTRO E INSTALACIÓN DE ESMALTE SINTÉTICO PARA ESTRUCTURA METALICA. (INCLUYE BASE EN ANTICORROSIVO).**

Se efectuó la aplicación de imprimante anticorrosivo y acabado en esmalte sobre superficies metálicas.

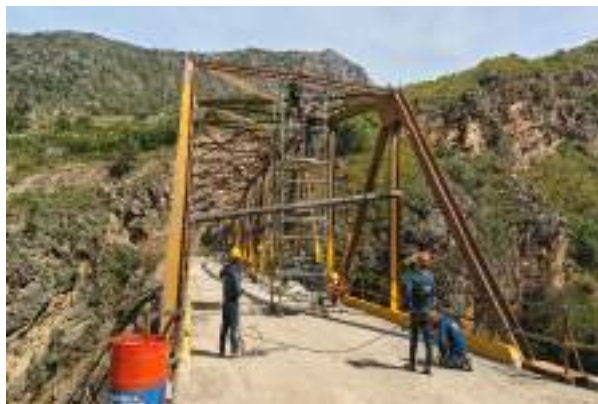
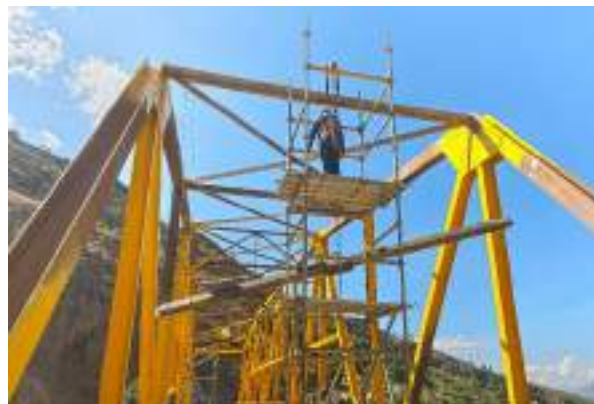
**ÍTEM 1,14. SUMINISTRO, TRANSPORTE, FABRICACIÓN, FIGURADA Y/O ROLADO, ENSAMBLAJE Y MONTAJE MANUAL DE ESTRUCTURA METALICA.**

Se desarrollaron actividades de conformación, ensamble y colocación manual de elementos estructurales metálicos como barandas y conexiones.

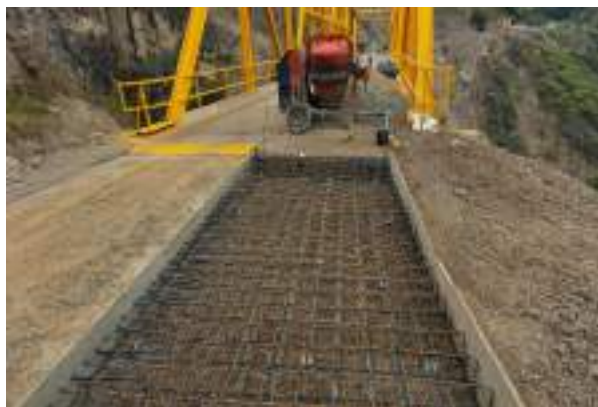
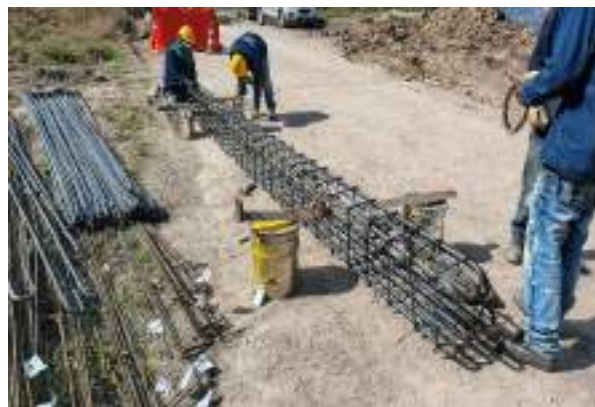
**ÍTEM 1,20. SUMINISTRO FIGURADO Y ARMADO DE ACERO DE REFUERZO 60000 PSI 420 MPA.**

Se ejecutaron labores de habilitado y armado de barras de refuerzo para integración en los elementos estructurales en losas de accesos.

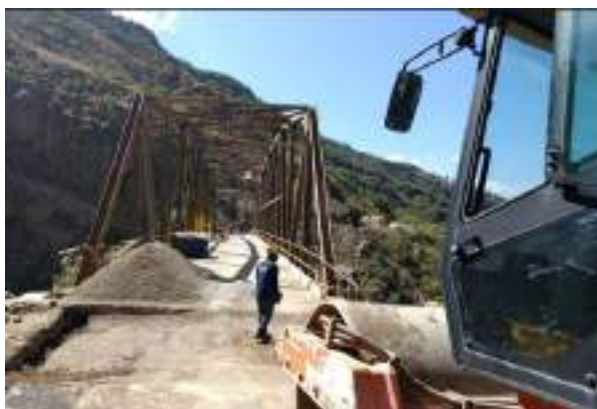
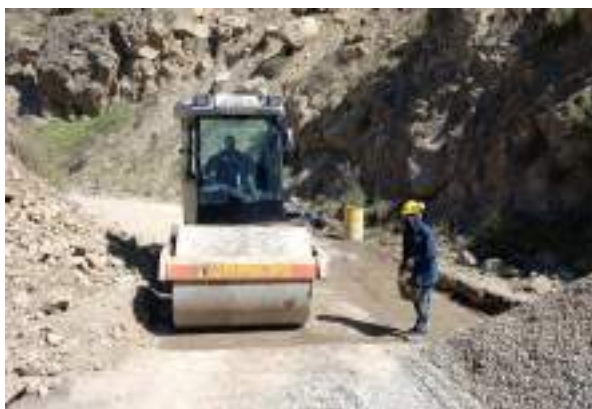
**ÍTEM 1,28. CONFIGURACIÓN Y COMPACTACIÓN DE LA SUBRASANTE.****Descripción:**

Se avanzó en el perfilado y compactación del terreno natural como preparación para capas estructurales.

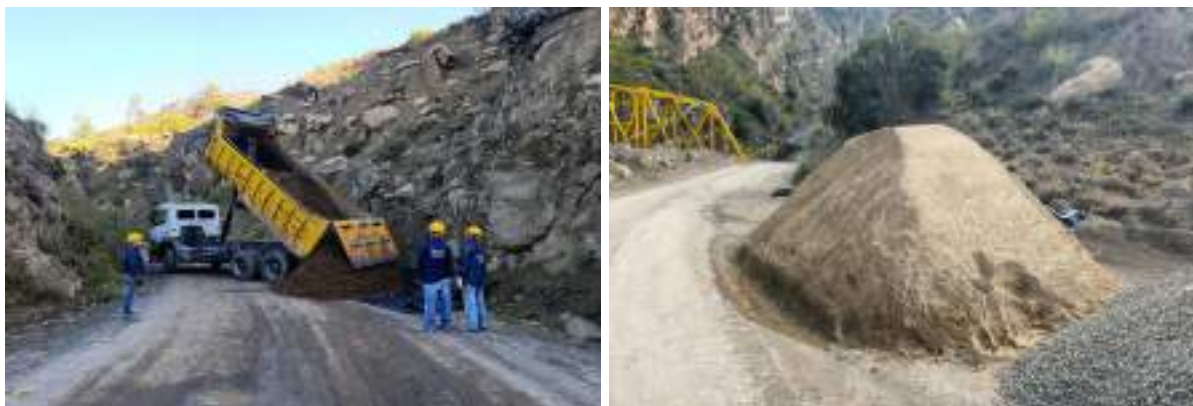
**ÍTEM 1.52. TRANSPORTE DE MATERIAL DE AFIRMADO Y/O GRANULAR SUELTO (MEDIDO EN BANCO) DESPUÉS DE 5 KM.**

Se efectuó el traslado de material granular desde el punto de origen hasta el frente de obra.

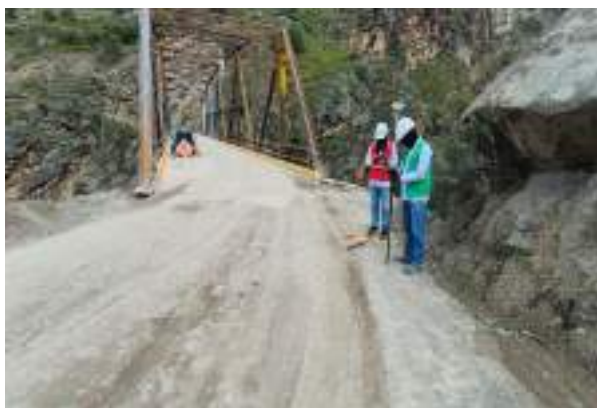
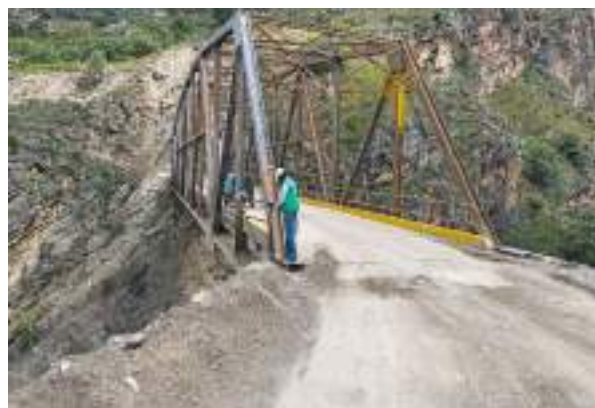
Se llevó a cabo la implantación en terreno de alineamientos y niveles requeridos para la ejecución de la obra.

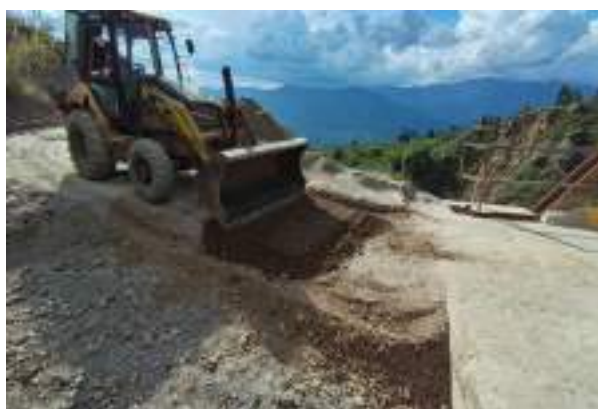
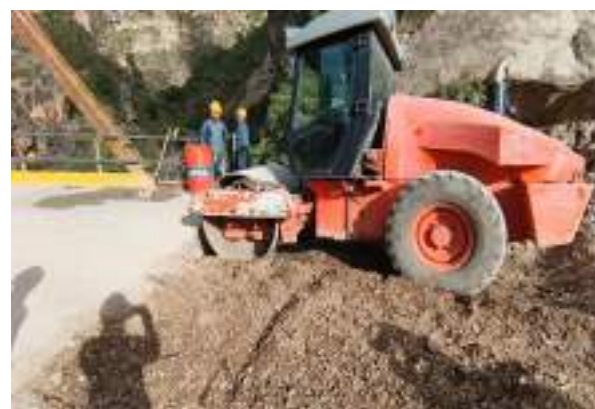
**Localización (Frente):** Municipio de Socotá - Puente Mause

**ÍTEM 1,60. SUMINISTRO, EXTENDIDA Y COMPACTACIÓN DE MATERIAL SELECCIONADO PARA BASE GRANULAR (INCLUYE ACARREO LIBRE HASTA 5KM) (\*\*).**

Se adelantó la colocación y compactación de material seleccionado para conformación de base granular.

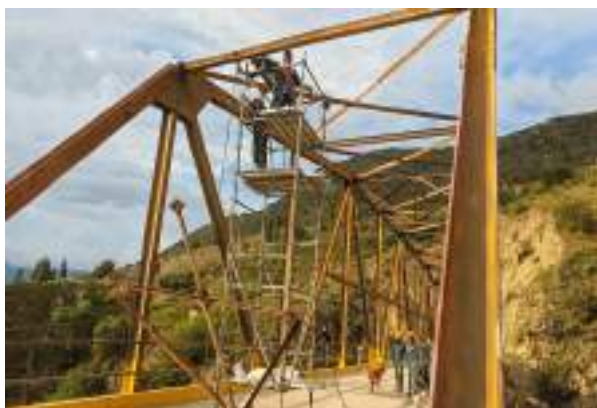
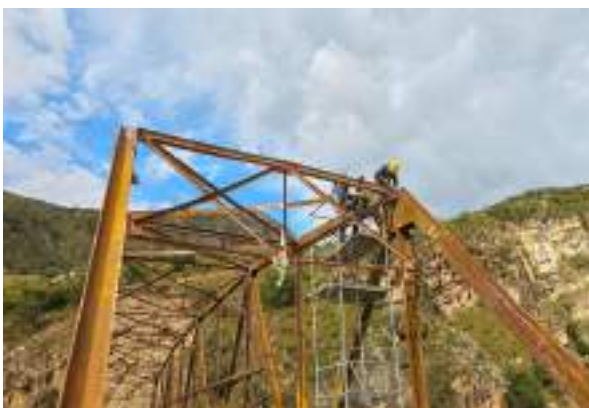
**ÍTEM 1,74. SUMINISTRO E INSTALACIÓN DE SEÑAL DE TRANSITO PREVENTIVA, REGLAMENTARIA O INFORMATIVA DE 90 x 90 CM.**

Se realizó la instalación de señal vertical sobre su respectivo soporte.

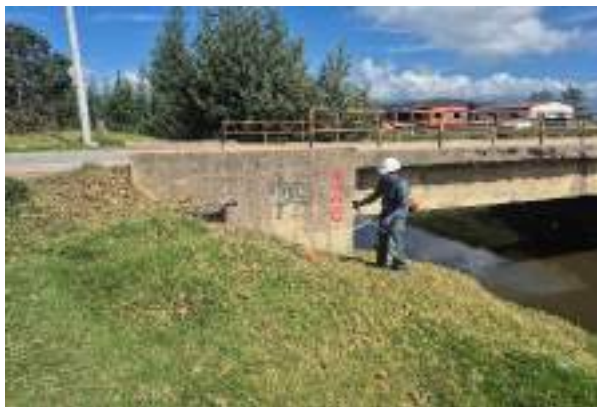
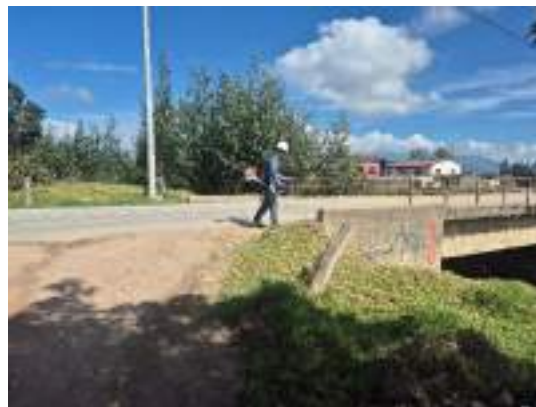
**Localización (Frente):** Municipio de Duitama - Puente La Balsa

**ÍTEM 1,06. ROCERIA A CADA LA LADO DE LA VIA Y/O ZONAS NECESARIAS PARA BUENA VISIBILIDAD. (INCLUYE ACARREO LIBRE HASTA 5 KM).**

Despeje de vegetación lateral para mejorar las condiciones de visibilidad.

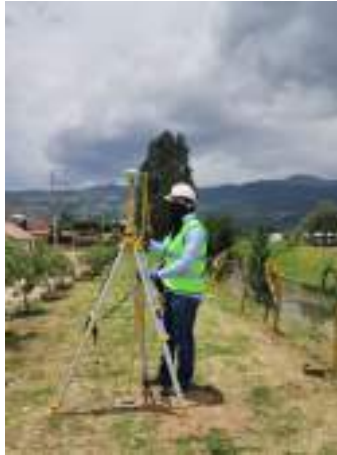
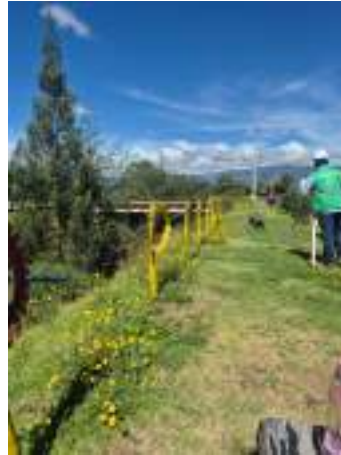
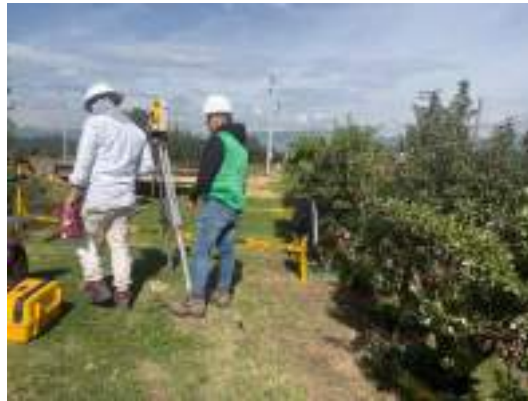
**ÍTEM 1,53. LOCALIZACION Y REPLANTEO TOPOGRÁFICO PARA OBRAS DE INFRAESTRUCTURA VIAL.**

Desarrollo de actividades de trazado y verificación topográfica para la implantación de las obras.

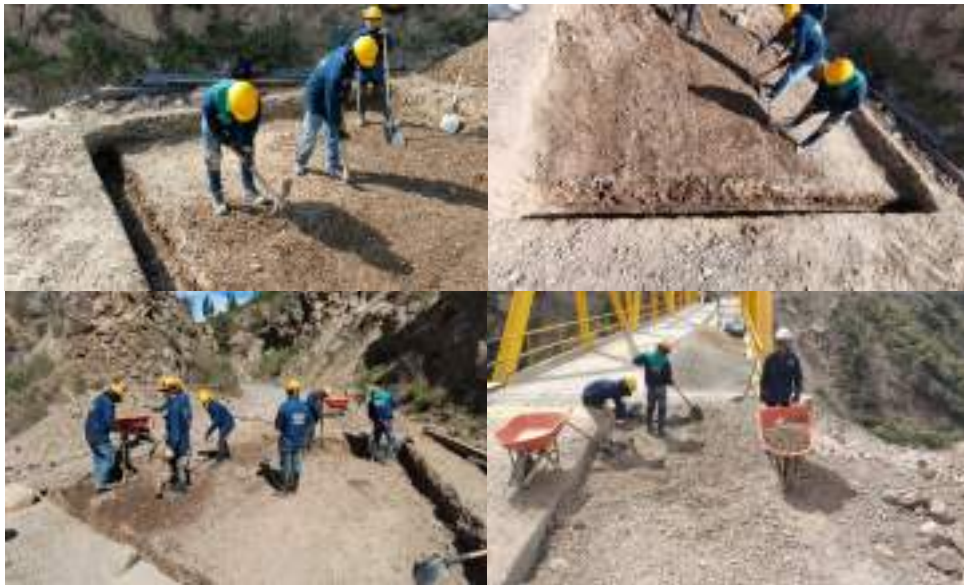
##### **4.2. ITEM 1.02 EXCAVACIÓN MANUAL EN MATERIAL CONGLOMERADO**

Se realizaron actividades relacionada con la excavación de material conglomerado para posteriormente realizar la conformación de las capas granulares supra yacentes

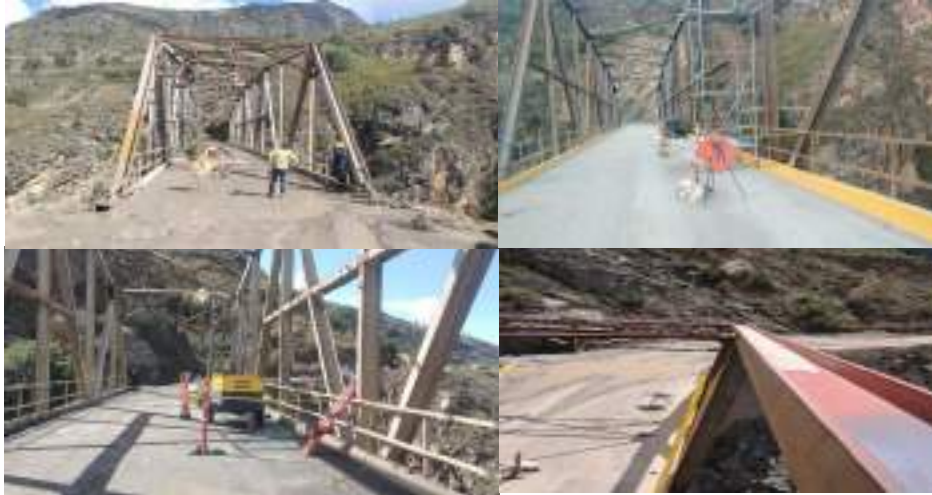
#### **4.3. ITEM 1.09 LIMPIEZA ABRASIVA PARA ESTRUCTURA METÁLICA CON CHORRO DE ARENA (SANDBLASTING)**

Se realizaron actividades de limpieza abrasiva para estructura metálica con chorro de arena.

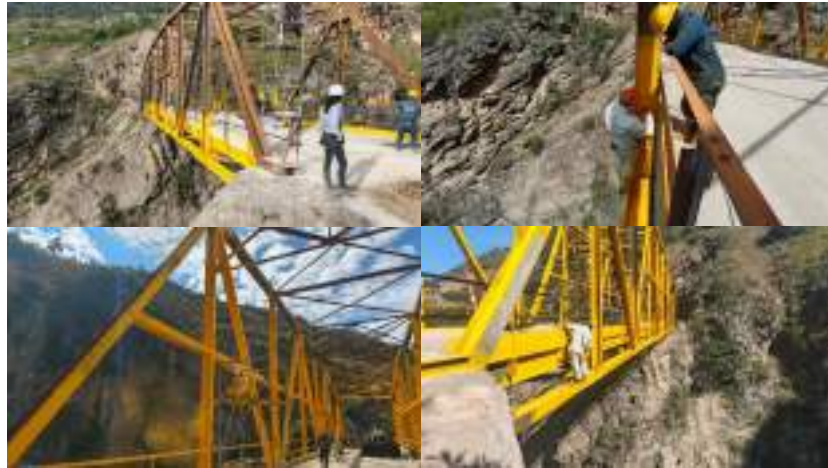
#### **4.4. ITEM 1.11 SUMINISTRO E INSTALACIÓN DE ESMALTE SINTÉTICO PARA ESTRUCTURA METALICA. (INCLUYE BASE EN ANTICORROSIVO).)**

Se realizó el suministro y la aplicación de esmalte de alta resistencia sobre la estructura metálica del puente, previa preparación de la superficie mediante chorreado abrasivo (sandblasting). El proceso incluyó la limpieza profunda del sustrato para garantizar un perfil de anclaje óptimo, seguido de la aplicación de capas de esmalte de forma uniforme. Esta actividad asegura la protección del acero contra la oxidación y los agentes climáticos, prolongando la vida útil de los elementos estructurales y mejorando su visibilidad.

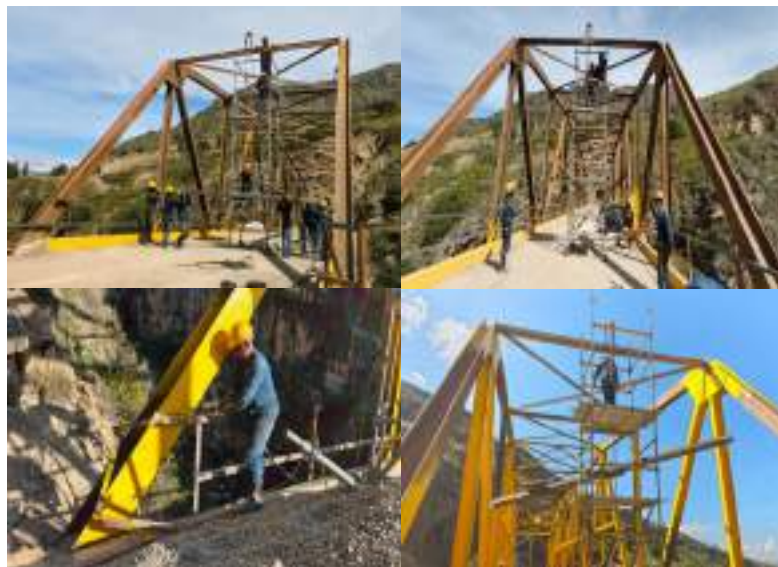
**4.5. ITEM 1.14 SUMINISTRO, TRANSPORTE, FABRICACIÓN, FIGURADA Y/O ROLADO, ENSAMBLAJE Y MONTAJE MANUAL DE ESTRUCTURA METALICA**

Se realizó el suministro y transporte de perfiles certificados, se ejecutó la fabricación, figurado y rolado de los elementos en taller y se hizo el ensamblaje de las piezas según los planos de detalle

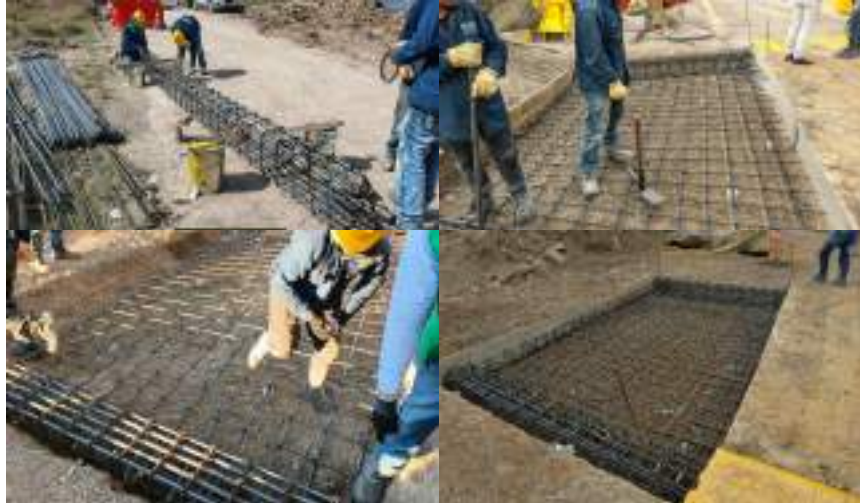
**4.6. ITEM 1.2 SUMINISTRO FIGURADO Y ARMADO DE ACERO DE  
REFUERZO 60000 PSI 420 MPA**

Se realizó el suministro y transporte de acero de refuerzo de alta resistencia se ejecutó el figurado de las barras de acuerdo con los planos estructurales y se realizó el armado y amarre de los elementos en el sitio de obra.

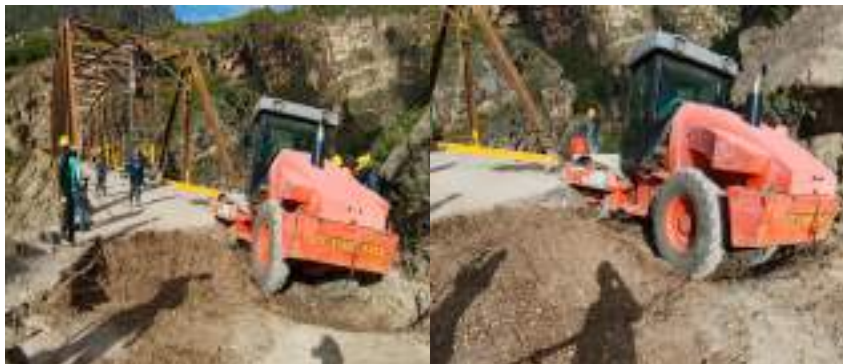
**4.7. ITEM 1.28 CONFIGURACIÓN Y COMPACTACIÓN SUBRASANTE  
CBR=95%**

Se realizó la configuración de la superficie mediante el escarificado y nivelación del terreno, se hizo el control de humedad óptima del material y se ejecutó la extensión de las capas según las cotas de diseño.

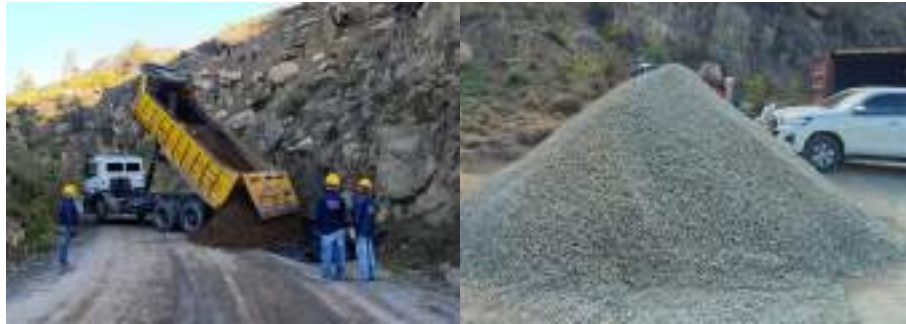
**4.8. ITEM 1.52 TRANSPORTE DE MATERIAL DE AFIRMADO Y/O GRANULAR SUELTO (MEDIDO EN BANCO) DESPUÉS DE 5 KM**

Se realizó la carga del material de afirmado y granular suelto en el sitio de acopio) y se hizo la coordinación con la volqueta para su traslado.

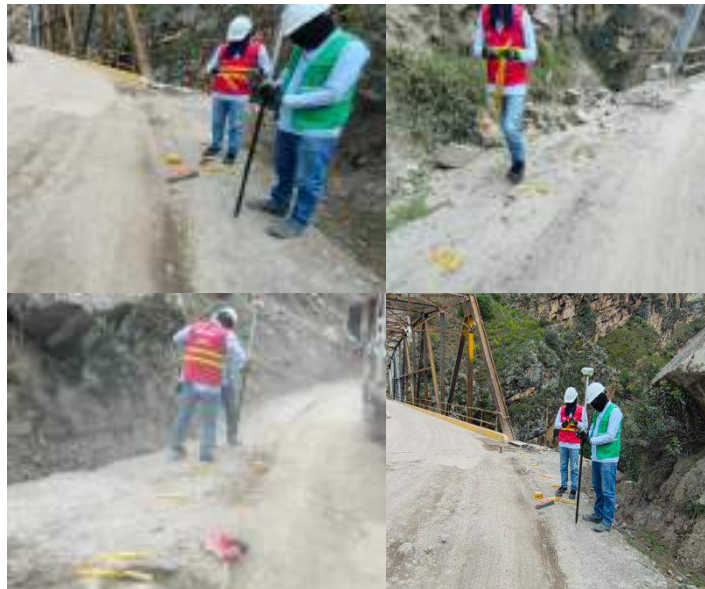
**4.9. ITEM 1.53 LOCALIZACION Y REPLANTEO TOPOGRÁFICO PARA OBRAS DE INFRAESTRUCTURA VIAL**

Se realizó la verificación de niveles y el posicionamiento de los ejes estructurales mediante equipo de precisión, asegurando la correspondencia entre los planos de diseño y el terreno natural.

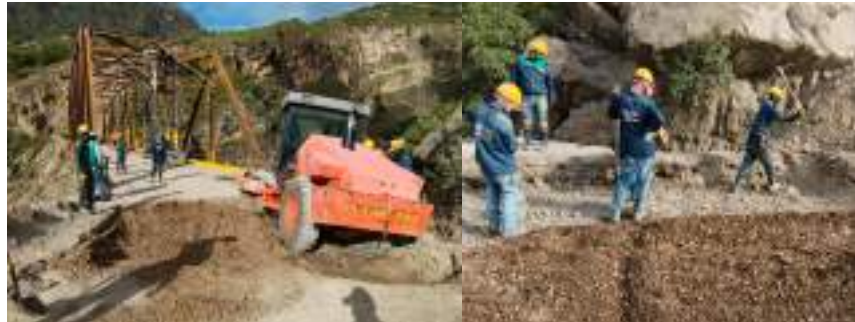
**4.10. ITEM 1.60 SUMINISTRO, EXTENDIDA Y COMPACTACIÓN DE MATERIAL SELECCIONADO PARA BASE GRANULAR (INCLUYE ACARREO LIBRE HASTA 5KM)**

Se realizó el suministro de material seleccionado bajo norma, se ejecutó el acarreo libre dentro del radio de 5 km y se hizo la extendida técnica del material mediante motoniveladora para alcanzar los espesores de diseño.

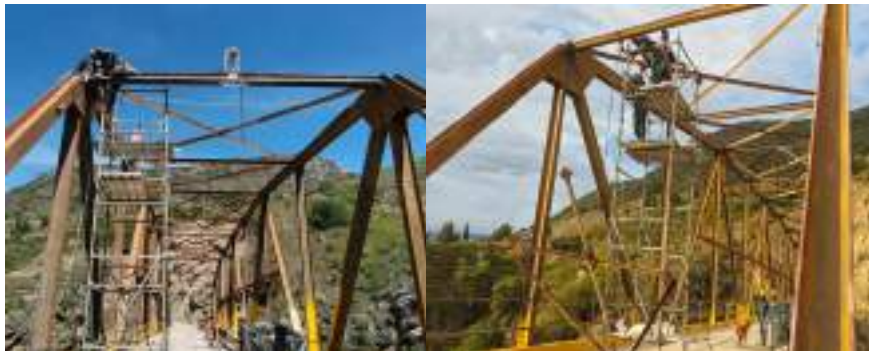
**4.11. ITEM 1.74 DESMONTE ESTRUCTURA METALICA EN PUENTES INCLUYE RETIRO**

Se realizó el desmonte y desanclaje técnico de la estructura metálica existente, utilizando equipos de corte y herramientas manuales para garantizar una desinstalación controlada y segura.

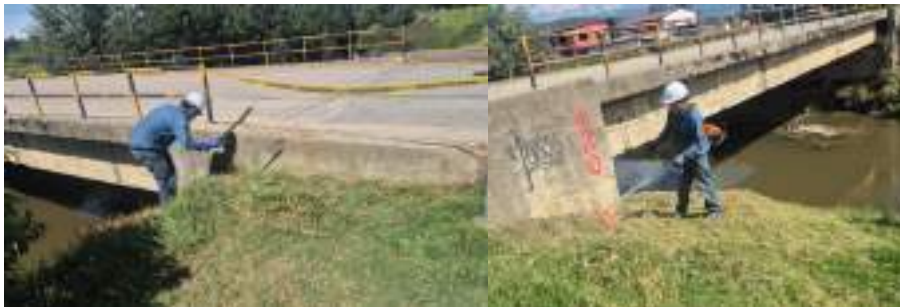
##### **ÍTEM 1,06. ROCERÍA A CADA LADO DE LA VIA Y/O ZONAS NECESARIAS PARA BUENA VISIBILIDAD. (INCLUYE ACARREO LIBRE HASTA 5 KM).**

Se realizó la rocería mecánica y manual a cada lado de la vía y en zonas críticas, eliminando la vegetación excedente para garantizar una adecuada visibilidad y seguridad para los usuarios.

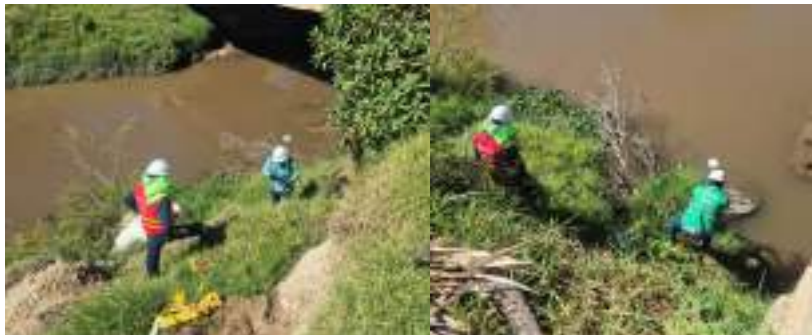
##### **4.13. ÍTEM 1,53. LOCALIZACION Y REPLANTEO TOPOGRÁFICO PARA OBRAS DE INFRAESTRUCTURA VIAL**

Se realizaron actividades de localización y replanteo topográfico en las áreas definidas para la intervención del puente, con el fin de garantizar la correcta ubicación de los elementos y geometrías del proyecto. Los trabajos incluyeron la instalación y verificación de puntos de control, levantamiento de referencias, marcación de ejes, niveles y alineaciones necesarias para la ejecución de las obras.
