# ACTA DE SUPERVISIÓN

INFORME DE SUPERVISIÓN N°002

| OBJETO: SERVICIO DE MANTENIMIENTO PREVENTIVO Y CORRECTIVO DE LOS ASCENSORES MARCA NOVA DE LAS SEDES ADMINISTRATIVAS E INSTITUCIONES EDUCATIVAS DEL MUNICIPIO DE RIONEGRO - ANTIOQUIA. | | | |
| CONTRATISTA | | MÁQUINAS PROCESOS Y LOGÍSTICA MP&L SAS | |

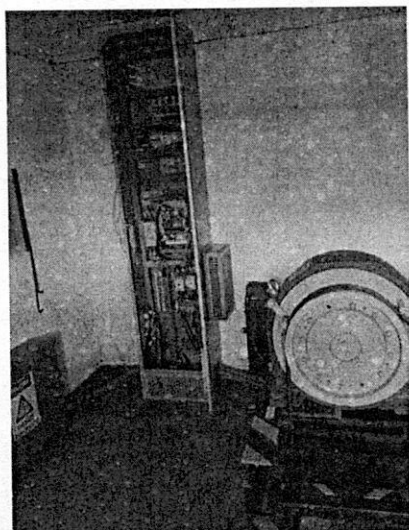
### JULIO SANÍN (ACTUALMENTE IE NORMAL SUPERIOR DE MARÍA)

| <p>Se llevó a cabo la verificación del estado general y la operatividad del ascensor conforme al programa de mantenimiento preventivo mensual, el cual contempla la inspección integral de los sistemas mecánicos y eléctricos. Dentro de las actividades ejecutadas se incluyeron la comprobación del funcionamiento del variador de frecuencia, el ajuste de los elementos de guiado como excéntricas y rodets, la verificación del alineamiento y estado de las guías de cabina, así como la ejecución de pruebas funcionales de los dispositivos de seguridad y emergencia. De acuerdo con el reporte técnico N.º 5134, se registró como observación que las baterías del dispositivo de rescate automático ARD (Automatic Rescue Device) se encuentran próximas al final de su vida útil, por lo que se recomienda su reemplazo oportuno para garantizar la correcta operación del sistema ante eventuales fallas en el suministro eléctrico.</p> | |

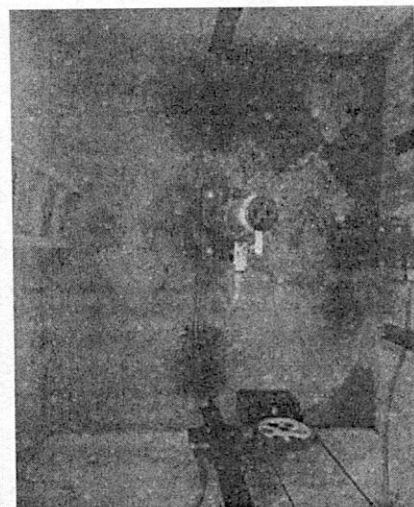
INSTITUCIÓN EDUCATIVA JOSEFINA MUÑOZ GONZÁLEZ

Se ejecutó la rutina de mantenimiento preventivo mensual del ascensor, conforme a los protocolos técnicos establecidos, incluyendo la limpieza de las tarjetas de control, la verificación del funcionamiento de las electrobandas y resistencias de frenado, la inspección del estado de las zapatas de puertas, el ajuste de los operadores de puerta en cada parada, la lubricación de las guías de cabina y la realización de pruebas operativas de los sistemas de seguridad. No obstante, según el reporte técnico N.º 5129, se identificaron varias novedades relevantes que requieren atención correctiva: (1) desgaste significativo de las zapatas de puerta, lo que hace necesaria su sustitución para garantizar un adecuado cierre y funcionamiento; (2) presencia de humedad en el equipo,

asociada a filtraciones de agua lluvia, condición que puede afectar la integridad de los componentes eléctricos y mecánicos; y (3) deterioro de las baterías del sistema de rescate automático ARD (Automatic Rescue Device), las cuales deben ser reemplazadas para asegurar su operatividad en caso de fallas del suministro eléctrico.
