INFORME MENSUAL EJECUCIÓN CONTRACTUAL

Asunto: Informe mensual de ejecución contractual junio 2026

Objeto: Prestar servicios de apoyo para el desarrollo de las actividades de mantenimiento de molinos de viento cumpliendo con las normas SST y TSA de seguridad, requeridas en la ejecución del proyecto de I+D+i, Restauración de aerobombas mediante el diseño-fabricación de piezas mecánicas para mejorar el acceso al agua en Comunidades Indígenas Wayuu.

FORMATO INFORME LEGALIZACION DESPLAZAMIENTO - CONTRATISTA

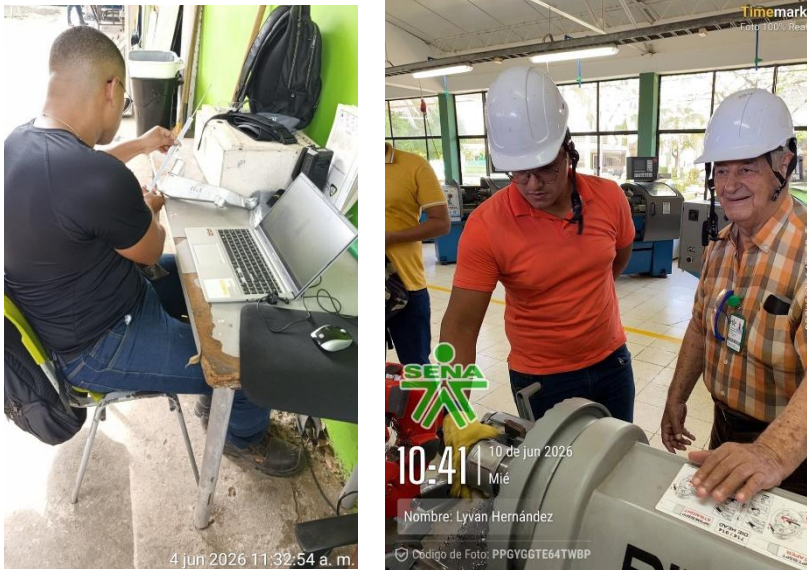
Figura 5.

Nota: Se diseñaron las piezas del molino de viento en SolidWorks y se realizó el roscado de los cilindros de las bombas, verificando posteriormente su correcto ajuste.

5.1 Se realizaron los diseños y planos de todas las piezas que componen el molino de viento mediante el software SolidWorks, con el fin de modelar y simular el funcionamiento de cada componente dentro del programa. Estos diseños permitieron analizar el comportamiento estructural del sistema y, además, sirven como producto entregable y soporte técnico para la investigación y desarrollo del proyecto. Para la elaboración de los planos, las dimensiones de las piezas fueron obtenidas mediante mediciones directas realizadas con un pie de rey, garantizando la precisión de las cotas utilizadas en el modelado y diseño de cada componente

5.2 En el área de CNC se utilizó una máquina roscadora de tubos estacionaria (eléctrica) para realizar el roscado de los cilindros de las bombas. Posteriormente, se conformó la punta cónica correspondiente para garantizar el correcto acople de los componentes. Una vez finalizado el proceso, se verificó la calidad de la rosca mediante la instalación de una unión galvanizada, con el fin de comprobar que el roscado realizado cumpliera con las condiciones óptimas de ajuste, funcionamiento y seguridad requeridas.

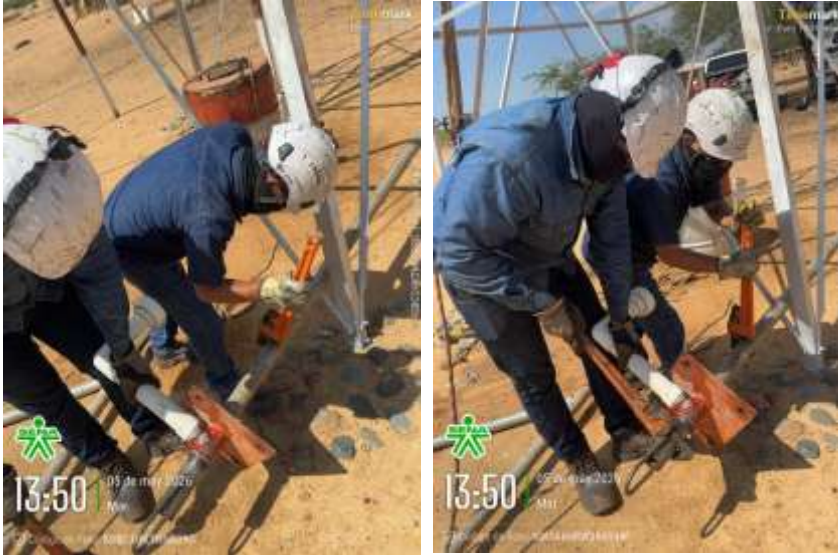
FIGURA 1.

Mantenimiento preventivo y correctivo del molino de viento – Comunidad puichutamana

Nota: Se efectuó mantenimiento correctivo al molino de viento, desmontando la bomba y la tubería para garantizar el buen funcionamiento del sistema de bombeo de agua.

- El día 05 de mayo de 2026 se realizó un mantenimiento preventivo y correctivo al molino de viento ubicado en la comunidad de puichutamana, con el propósito de preservar su correcto funcionamiento y prolongar la vida útil de sus componentes principales. Las actividades ejecutadas se centraron en el desmontaje de la tubería que tenían defectos en las roscas y de la bomba de agua, elementos fundamentales en el proceso de extracción del recurso hídrico (agua), los cuales presentaban desgaste propio del uso continuo. Para llevar a cabo esta labor se empleó una garrucha (polea), herramienta manual especialmente diseñada para el levantamiento de cargas pesadas como tuberías, materiales y equipos, permitiendo reducir el esfuerzo físico del personal y aumentar la seguridad de la operación. Asimismo, se utilizaron elevadores acoplados a la tubería, que facilitaron el levantamiento, posicionamiento y manipulación de manera segura y controlada, disminuyendo los riesgos asociados a maniobras de carga suspendida, y la utilización de herramientas como llaves de tubo para el desmontaje de la tubería defectuosa. De esta forma, se garantizó un procedimiento ordenado, eficiente y confiable durante todo el proceso de desmontaje y reemplazo, también se llevó a cabo el corte y ajuste de la tubería y varilla, además se le hizo un ajuste al sistema de freno en el cual se utilizó electrodos para realizar el proceso de soldadura y corregir el daño que presentaba esto con el fin de asegurar un recorrido adecuado en la parte superior del molino, asegurando que la infraestructura del molino de viento quedara en condiciones óptimas para su posterior ensamblaje y funcionamiento continuo al servicio de la comunidad.

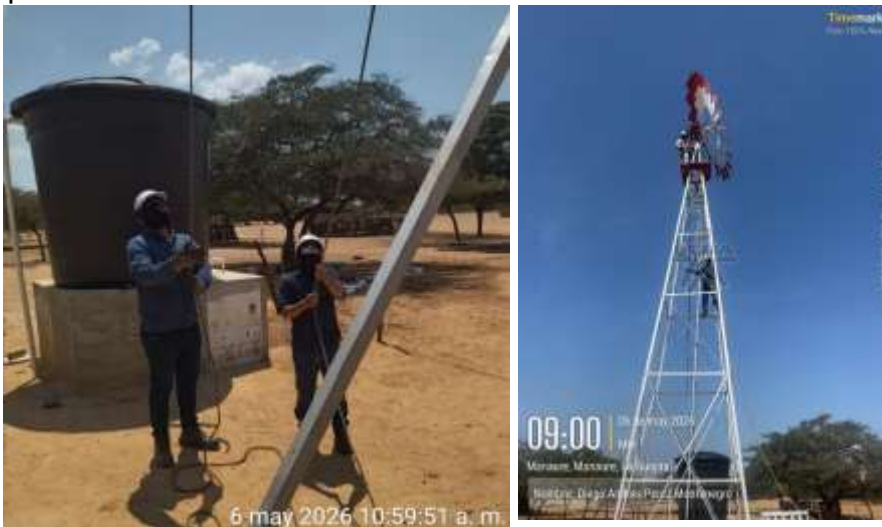
FIGURA 2.

Continuación del mantenimiento preventivo y correctivo del molino de viento – Comunidad puichutamana

Nota: se realizó mantenimiento correctivo al molino de viento de la comunidad puichutamana, corrigiendo fallas y dejándolo en óptimas condiciones de funcionamiento.

- El día 06 de mayo de 2026 se dio continuidad a las labores de mantenimiento preventivo y correctivo del molino de viento ubicado en la comunidad de puichutamana con el propósito de garantizar su óptimo funcionamiento, preservar su integridad estructural y prolongar su vida útil; durante esta jornada se efectuó la revisión completa del recorrido del molino para comprobar el correcto desempeño del sistema de transmisión y de los componentes móviles, Asimismo, se

efectuó el roscado de la varilla del recorrido, procedimiento necesario para asegurar el correcto acople y desplazamiento de los elementos mecánicos durante el funcionamiento del equipo. Para esta labor se empleó una tarraja, herramienta manual utilizada para crear roscas en piezas metálicas, garantizando un ensamble firme y seguro, así como también se utilizó la pulidora para realizar el respectivo chaflan en uno de los extremos de la varilla.

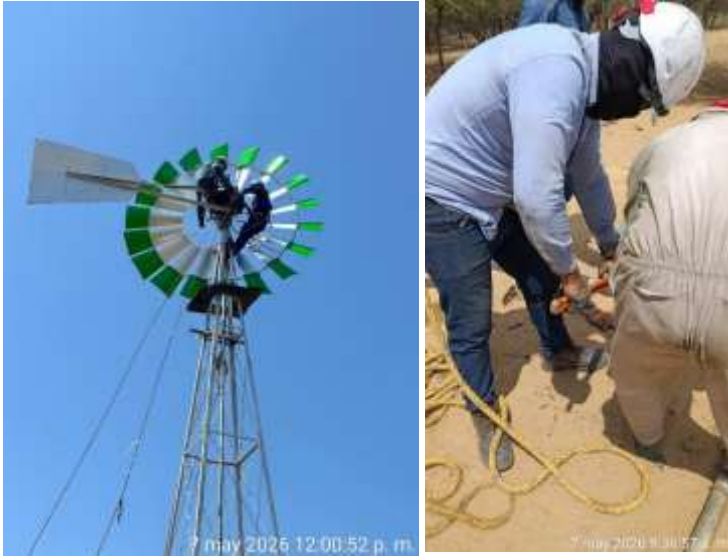
FIGURA 3.

Mantenimiento preventivo y correctivo del molino de viento – Comunidad puichutamana

Nota: Se realizó mantenimiento preventivo al molino de viento, reemplazando la bomba, la tubería galvanizada y correcciones del sistema de freno.

- El día 07 de mayo de 2026 se dio continuidad al mantenimiento preventivo y correctivo del molino de viento ubicado en la comunidad puichutamana en la cual se realizó la aplicación de pintura a la estructura y al pedestal que sostiene la estructura principal, con el objetivo de reforzar la capa protectora frente a los efectos de la intemperie, tales como la humedad, la radiación solar y la corrosión, factores que deterioran progresivamente los materiales metálicos. De igual manera, se procedió a pintar la estructura y el flanche ubicado en la parte inferior, abarcando todas las superficies expuestas con el fin de asegurar una cobertura uniforme y una adecuada protección anticorrosiva. Así como también se procedió a colocar la tubería PVC la cual conduce el agua extraída del molino de viento hasta la alberca. Estas labores forman parte del mantenimiento integral programado para conservar en óptimas condiciones los elementos estructurales del sistema de bombeo eólico, contribuyendo así a la eficiencia operativa del molino y garantizando la continuidad del servicio de abastecimiento de agua a la comunidad de Sabana Verde, de manera segura, confiable y sostenible.

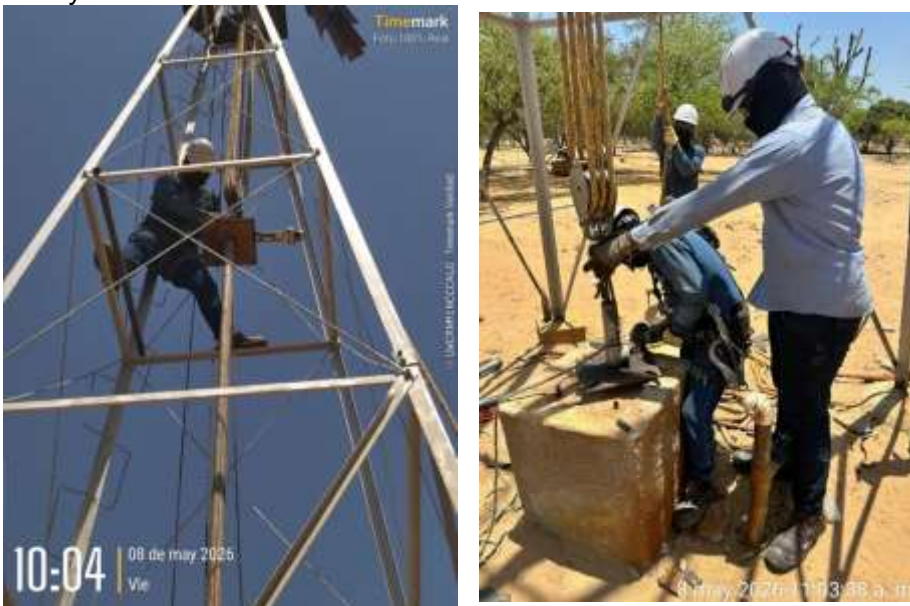
FIGURA 4.

Continuación del mantenimiento preventivo y correctivo del molino de viento – Comunidad ruleya 2

Nota: Se efectuó mantenimiento correctivo al molino de viento, desmontando la bomba y la tubería para garantizar el buen funcionamiento del sistema de bombeo de agua.

- El día 08 de mayo de 2026 se llevó a cabo una jornada de mantenimiento preventivo y correctivo al molino de viento ubicado en la comunidad de ruleya 2, con el propósito de asegurar su correcto funcionamiento y prolongar la vida útil del sistema de bombeo de agua. Durante la intervención se procedió al desmontaje completo de la tubería y de la bomba de agua, componentes fundamentales para el adecuado desempeño del molino. Para la ejecución de esta labor se empleó una garrucha, herramienta manual de gran utilidad en operaciones de elevación, diseñada específicamente para el levantamiento y desplazamiento controlado de cargas pesadas como tuberías, materiales y equipos. Asimismo, se utilizaron elevadores que fueron acoplados cuidadosamente a la tubería, permitiendo su manipulación con mayor seguridad, precisión y eficiencia, reduciendo los riesgos asociados a la labor y garantizando una adecuada alineación de los elementos durante el proceso de desmontaje. Estas acciones permitieron verificar el estado estructural y operativo de los componentes, sentando las bases para un mantenimiento óptimo y confiable del sistema.

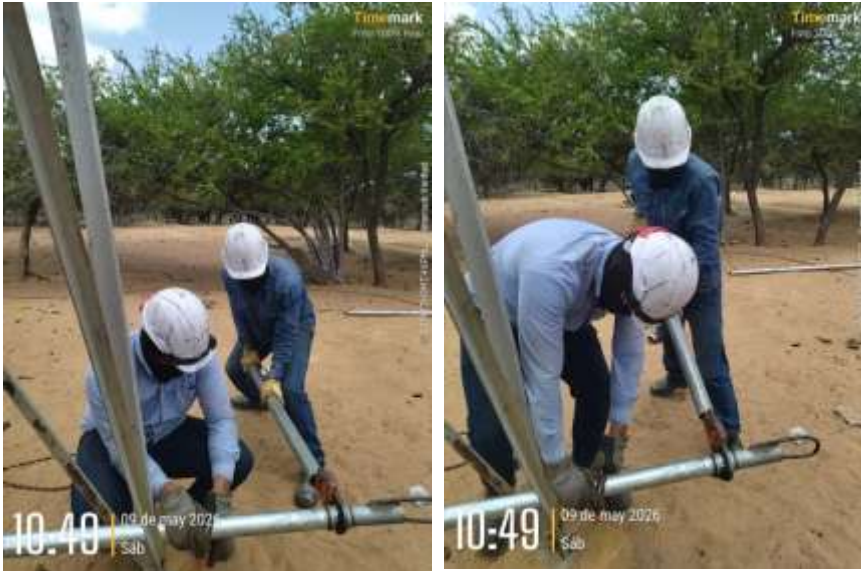
FIGURA 5.

Mantenimiento correctivo del molino de viento – Comunidad ruleya 2

Nota: Durante la jornada se aplicó pintura, se roscó la varilla del recorrido y se reemplazaron la tubería, el sistema de frenado, la plataforma superior y tubería PVC.

- El día 09 de mayo de 2026 se continuaron las labores de mantenimiento preventivo y correctivo del molino de viento ubicado en la comunidad de ruleya 2, con el propósito de garantizar su óptimo funcionamiento y prolongar la vida útil de sus componentes estructurales. Durante la jornada, se aplicó pintura al pedestal del molino con el fin de reforzar la capa protectora de la estructura metálica y prevenir la corrosión ocasionada por la exposición a las condiciones ambientales de la zona, contribuyendo así a conservar la estabilidad y resistencia del sistema de soporte. Asimismo, se efectuó el roscado de la varilla del recorrido, procedimiento necesario para asegurar el correcto acople y desplazamiento de los elementos mecánicos durante el funcionamiento del equipo. Para esta labor se empleó una tarraja, herramienta manual utilizada para crear roscas en piezas metálicas, garantizando un ensamble firme y seguro. Así como también se reemplazó la tubería de conducción de agua de PVC la cual estaba en mal estado lo, lo cual no permitía que el depósito de agua o alberca se llenara y también se reemplazó el sistema de frenado, sustituyendo la palanca y la guaya encargadas de detener el funcionamiento del

molino de viento al ser accionadas, así como también cambio de plataforma en la parte superior de la estructura. Gracias a estas intervenciones, el molino quedó en condiciones adecuadas para continuar con la extracción de agua de manera eficiente y confiable, beneficiando directamente a las familias de la comunidad.
