**Referencia 1:** Contrato de Interventoría CO1.PCCNTR.8169111 *“Interventoría Integral al Contrato de Ejecución de Las Obras de Adecuación, Mejoramiento y Mantenimiento Correctivo de las Plantas Físicas de La Secretaría de Educación del Distrito, Así Como la Ejecución de Obras Menores, que Permitan a Través de la Atención de Emergencias y de Necesidades Físicas Prioritarias, Garantizar el Funcionamiento y la Prestación del Servicio de la Infraestructura Física en los Colegios Distritales y Las Sedes Administrativas. Lote No. 3”. Grupo 8*

**ASUNTO:** INFORME MENSUAL NO.6 GRUPO 8

En cumplimiento de nuestras obligaciones derivadas del contrato de la referencia 1, suscrito entre la SED y Consorcio CORAL INGENIERIA Contrato de Obra CO1.PCCNTR.8155154 *“Adelantar Obras de Adecuación, Mejoramiento y Mantenimiento Correctivo de las Plantas Físicas de La Secretaría de Educación del Distrito, Así como la Ejecución de Obras Menores, que Permitan a Través de la Atención de Emergencias y de Necesidades Físicas Prioritarias, Garantizar el Funcionamiento y la Prestación del Servicio de la Infraestructura Física en los Colegios Distritales y las Sedes Administrativas”. Grupo 8*

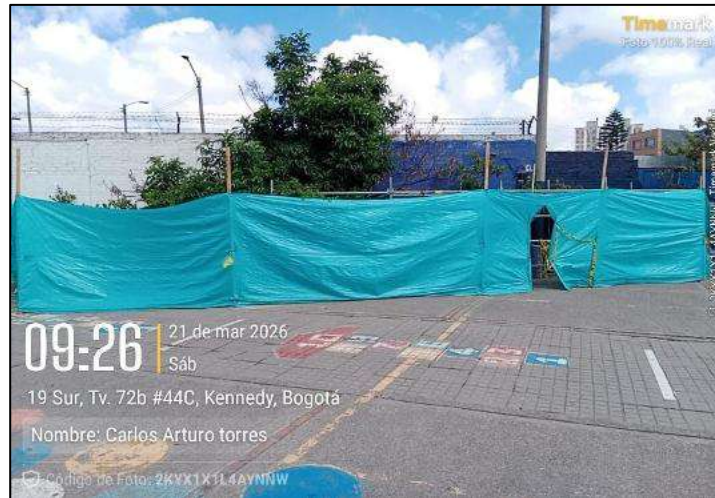
**Ilustración 1.** Protección a los individuos arbóreos.  
Fuente. Autor.

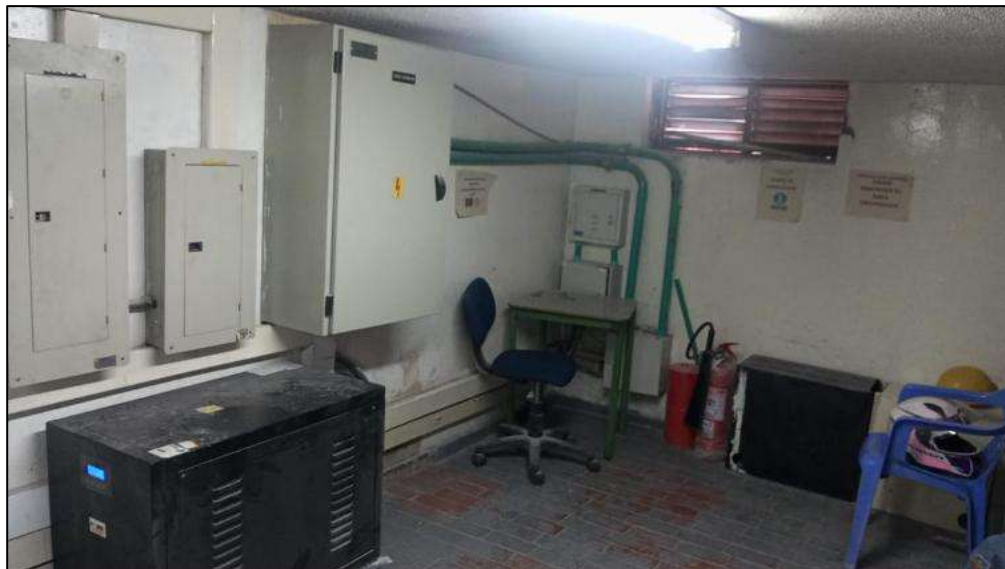
**Ilustración 2.** Campamento en obra colegio José maría Córdoba  
Fuente: Autor.

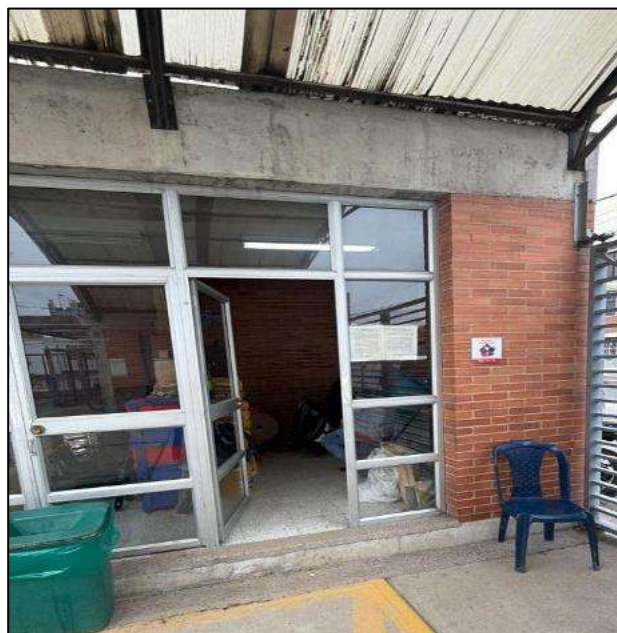
**Ilustración 3.** Campamento colegio Rafael Uribe Uribe  
Fuente: Autor.

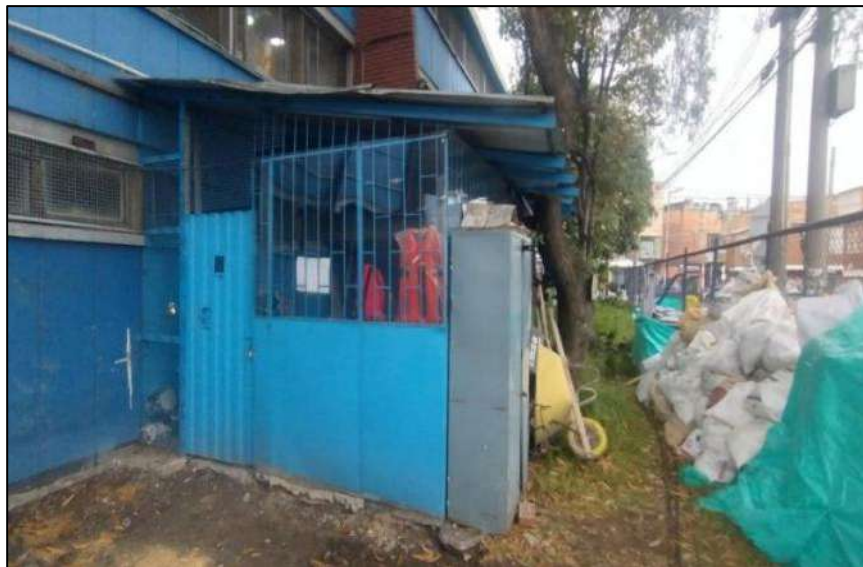
**Ilustración 4.** Campamento colegio Carlos Arturo Torres Sede A  
Fuente: Autor.

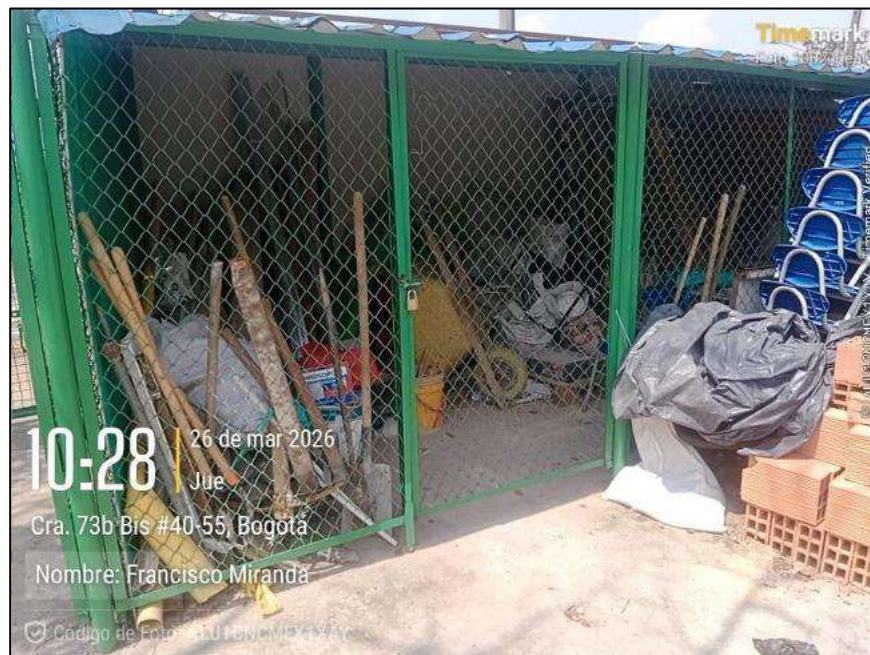
**Ilustración 5.** Campamento colegio Francisco Miranda  
Fuente: Autor.

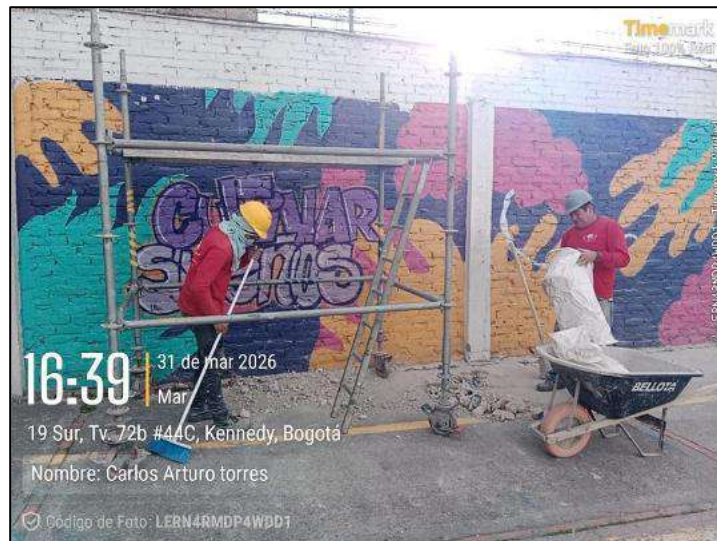
**Ilustración 8.** Recolección de escombros Colegio Carlos Arturo Torres

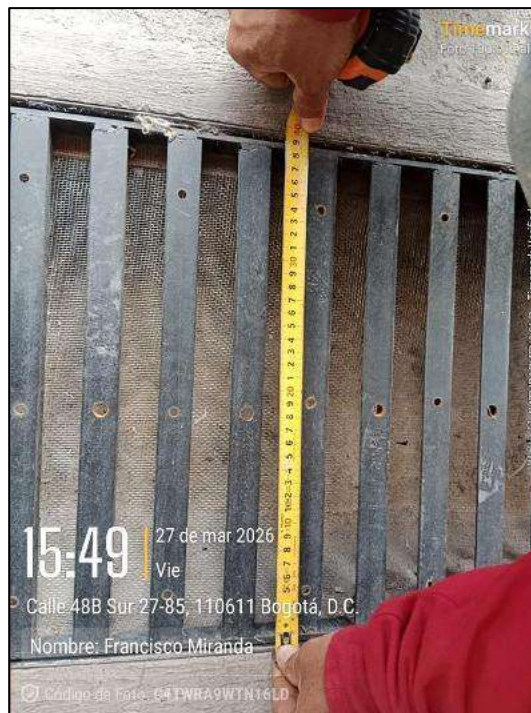
**Ilustración 9.** Protección de sumideros, Colegio Francisco Miranda  
Fuente: Autor.

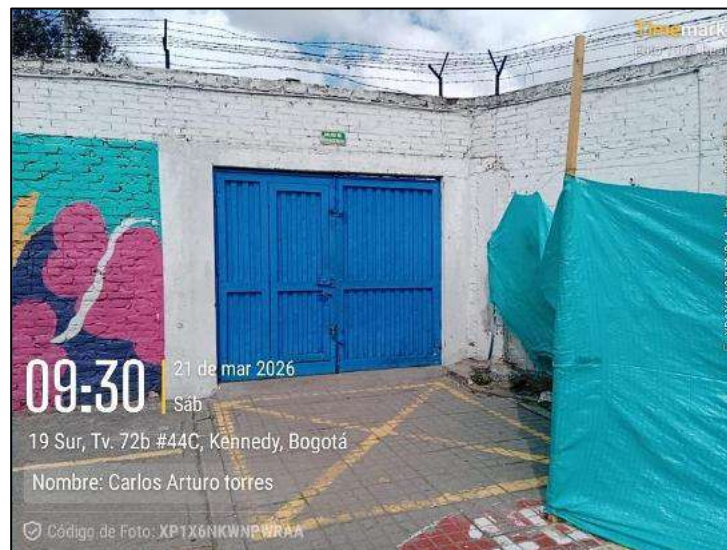
**Ilustración 10.** Cerramiento intervención de espacios Colegio Carlos Arturo Torres.  
Fuente: Autor

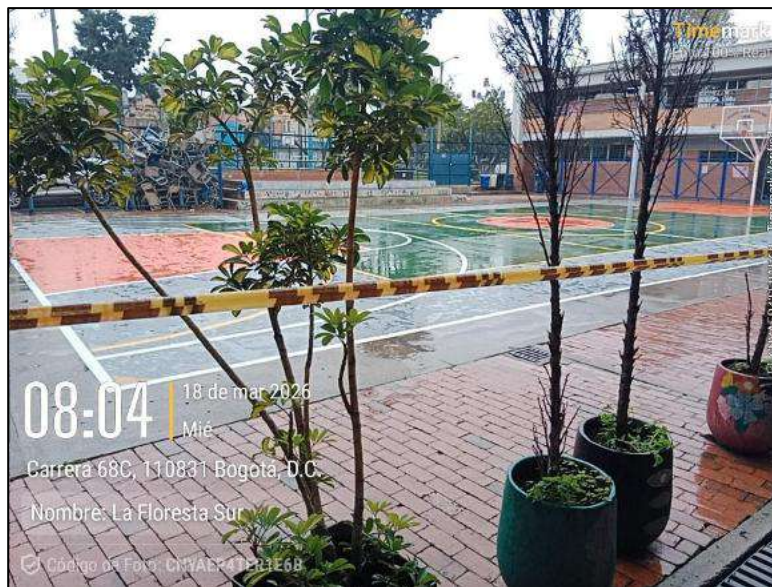
**Ilustración 13.** Señalización áreas a intervenir. Colegio La Floresta.  
Fuente: Autor

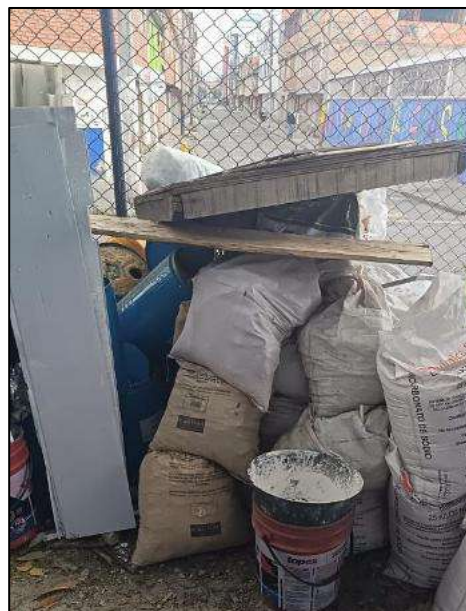
**Ilustración 15.** Centro de Acopio Colegio Carlos Arturo Torres sede A.  
Fuente: Autor
