INFORMACION GENERAL	FECHA Y HORA DE VISITAS: 02 y 09 de febrero de 2026 HORAS: 08: 00 Y 10:00 am INFORME No. 02
	BARRIO: <u>San Jorge</u> COMUNA/CORREG: <u>Centro</u>
	DATOS DE LAS PERSONAS VISITADAS Y/O REPRESENTANTES DE LA COMUNIDAD (cuando aplica)
	NOMBRE: <u>Greys Kely Peña</u> CARGO: <u>Propietaria</u> DIRECCION: <u>Cra. 3 No. 25-18 Barrio San Jorge</u> TELEFONO: <u>3146282850</u>
DESCRIPCION GENERAL DE LA VISITA	1. INFORMACION GENERAL <p>Las visitas técnicas se realizaron con el propósito de analizar la problemática presentada en el sector comprendido entre la carrea 3ª y las calles 25 y 26 frente al Hospital San Jorge de Pereira y establecer las acciones a seguir desde las diferentes instituciones accionadas, en el marco de la Acción Popular No 2025-00251 y, por ende, definir lo que le corresponde al municipio de Pereira.</p> <p>Así mismo, es importante resaltar que, la visita técnica-jurídica realizada el 02 de febrero de 2026, fue concertada previamente en una reunión con personal de Aguas & Aguas de Pereira y con el personal de planta y contratistas del municipio de Pereira, en las oficinas de la Empresa Aguas & Aguas de Pereira, en las instalaciones del edificio torre ce

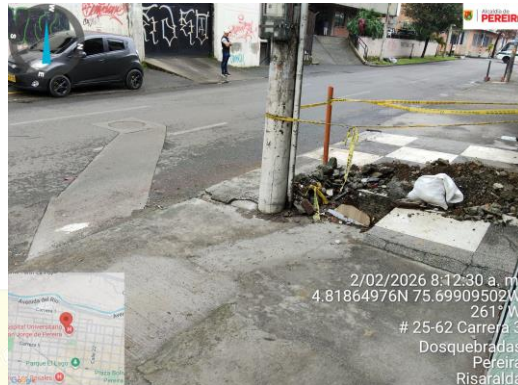
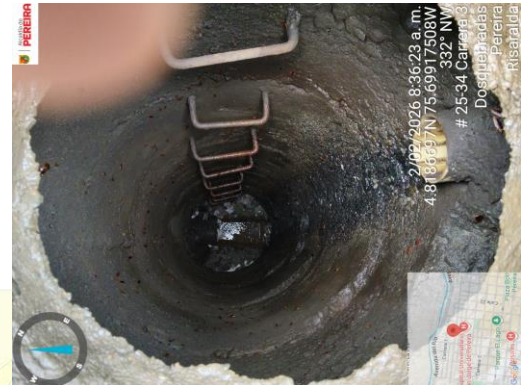
1. Desde el interior del Hospital San Jorge de Pereira, se ubica un colector de aguas residuales y al parecer de aguas subterráneas, con dirección a red sanitaria existente sobre la carrea 2ª entre calles 25 y 26, operada esta última por la empresa Aguas & Aguas de Pereira, lo anterior, de acuerdo a lo evidenciado en la cámara ubicada frente a las viviendas con nomenclatura "Carrera 2ª # 25-17" y Carrera 3ª 25-26, al pozo o cámara citado anteriormente, llegan actualmente aguas de tipo residual de algunas viviendas ubicadas en la calle 25 y carrea 2ª, y al parecer afloramientos de agua subterránea de acuerdo a lo que se pudo evidenciar al momento la diligencia técnica. Es importante mencionar que, la incidencia de agua subterránea en la zona se debe al aumento de los niveles freáticos contenidos en el suelo, lo cuales han aumentado en los últimos días, debido a las altas precipitaciones que se viene presentando en la región central del país y que pueden estar entrando al subsuelo y por ende movilizándose a través mismo hasta llegar a las cámaras o redes sanitarias.

Pozo ubicado sobre la carrera 3ª, por donde se observa el drenaje proveniente del Hospital San Jorge.

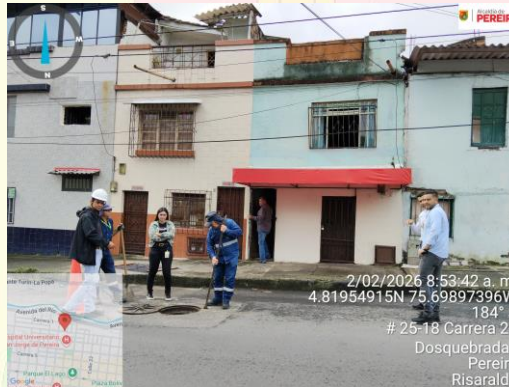
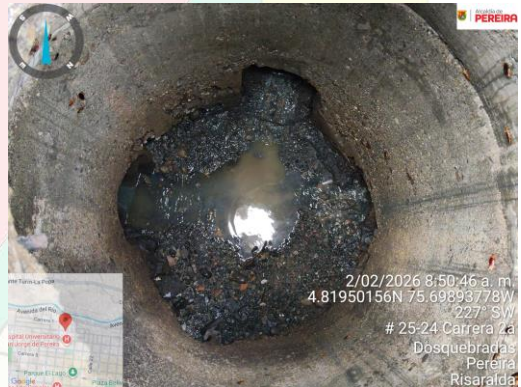
Pozo ubicado sobre la carrera 2ª, frente a la casa de nomenclatura Carrera 2ª # 25-17, estructura donde descarga el drenaje que proveniente del Hospital San Jorge y aguas residuales provenientes de viviendas vecinas.

8. Al tenor de lo antes mencionado y partiendo que algunas viviendas se encuentran conectadas a la red de drenaje objeto de la presente diligencia, especialmente las ubicadas sobre la carrera 2ª y calle 25, se solicita que estas viviendas cambien su punto de descarga y se conecten a la red principal de aguas residuales que se ubica en la calle 25, ya que ello reduce que este tipo de afectaciones se vuelva a presentar.

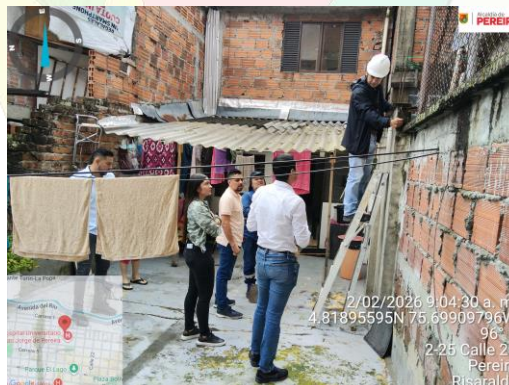
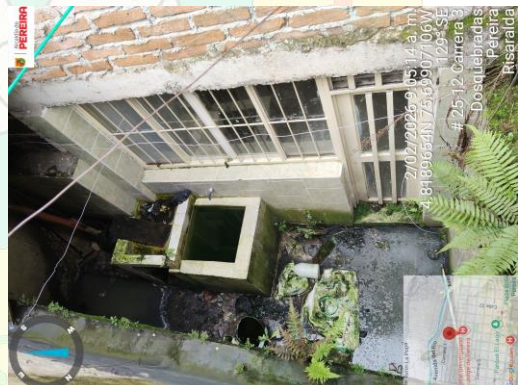
3ª, accedimos al patio de la vivienda con nomenclatura calle 25 # 2 – 56, ya que desde la parte posterior de esta vivienda se pudo observar el volumen de agua empozada, mostrando que la misma no desciende en cuanto a su nivel con relación a otras visitas y se encuentra a la espera que se realice su extracción por parte de la empresa Aguas & Aguas de Pereira, quien es la única que cuenta con personal técnico, herramientas, equipos y capacitado para tal fin. Es importante mencionar que, se requiere de manera urgente la extracción de esta agua residual contenida en los bajos de la vivienda en donde se generó un foso séptico, el cual debe ser vaciado a fin de poder hacer una reparación adecuada del sistema de drenaje de agua de tipo subterráneo que provienen desde el Hospital San Jorge de Pereira y que ahora también transporta aguas residuales; partiendo de la necesidad de reducir las afectaciones sanitarias y poder hacer las reparaciones que haya lugar, se recomienda:

Patio colindante con el foso séptico, el cual se ubica en la casa con nomenclatura calle 25 # 2 – 56.

- a. Instalar un sistema de bombeo de manera provisional el cual pueda vaciar el foso séptico generado, bien sea con dirección a la red principal y que se ubica sobre la carrera 3ª o descargarlo solo por el tiempo de vaciado de este foso sobre una red domestica vecina.

- b. Interceptar la red que viene desde el Hospital San Jorge de Pereira aguas abajo del punto afectado y bombear las aguas residuales a este sistema, lo anterior, teniendo en cuenta que este colector, está conectado a la red de aguas residuales del municipio ubicada sobre la carrea 2ª, y operada por la Empresa Aguas & Aguas de Pereira.

- c. Solicitar permiso a los propietarios de la vivienda con nomenclatura calle 25 # 2 – 56 y por la cual accedimos a su patio que colinda con el foso séptico, para que se pueda hacer un acceso a la red sanitaria ubicada en este patio y desde allí, hacer el drenado del foso séptico, para ello, es necesario realizar un bombeo y la red de esta casa para que la misma sirva como red de evacuación de las aguas residuales y lodos contenidos en este foso, esta opción sería provisional y estaría sujeta a los respectivos permisos y reparaciones posteriores.
