FORMATO TÉCNICO DE VISITA Y/O VERIFICACIÓN-
CONTROL URBANÍSTICO
ALCALDÍA LOCAL DE SAN CRISTÓBAL

FORMATO TÉCNICO DE VISITA Y/O VERIFICACIÓN-CONTROL URBANO			INFORME TÉCNICO No. INS P 4C 028-2026 JASM		
DATOS GENERALES					
FECHA	03-06-2026	EXPEDIENTE No	2019543490101169E		
OBJETO VISITA	Querella	RADICADO	20195410114662		
		CASO ARCO	367453		
QUERELLANTE	Norberto Pelayo García	DIRECCIÓN	KR 8A BIS ESTE 33A 09 SUR		
QUERELLADO	Propietario o poseedor	DIRECCIÓN	KR 9 A ESTE 32 77 SUR		
DIRECCIÓN DE LOS INMUEBLES	KR 8A BIS ESTE 33A 09 SUR	CHIP	AAA0003EOJZ		
	Sin Información		Sin Información		
NOMBRE DE PROPIETARIO PREDIO		No IDENTIFICACIÓN			
NOMBRE DE PERSONA QUE ATIENDE	Norberto Pelayo García		C.C. 4.139.195		
DIRECCIÓN DE NOTIFICACIÓN	KR 8A BIS ESTE 33A 09 SUR	TELÉFONO	Sin Información		
ANÁLISIS DE LA LICENCIA APORTADA					
LICENCIA DE CONSTRUCCIÓN	NA	LICENCIA	NA		
FECHA DE EJECUTORIA	NA	FECHA DE VIGENCIA	NA		
VERIFICACIÓN DOCUMENTAL					
UPL	UPL21 - San Cristóbal	TRATAMIENTO	Consolidación	PREDIO DE INTERÉS CULTURAL	NO

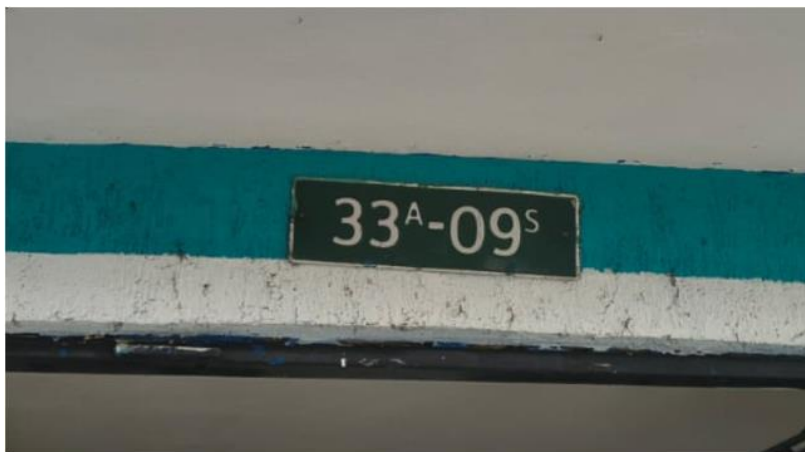
Nomenclatura del(os) predio(s) inspeccionado(s)

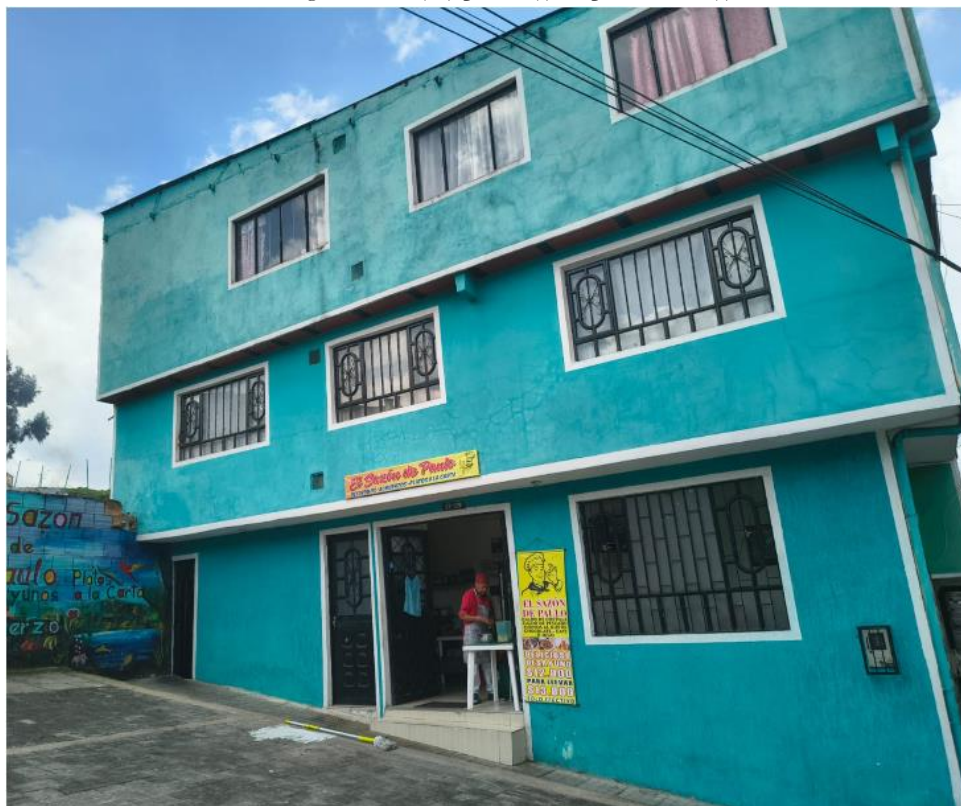
Vista general del(os) predio(s) inspeccionado(s)

Durante la visita de verificación se evidenció que persisten las condiciones que dieron origen a la presente actuación, observándose la continuidad de los problemas asociados a las escorrentías de aguas negras y a la existencia de una caja de aguas negras averiada en un predio colindante.

<p>Se debe requerir información actualizada a la Empresa de Acueducto y Alcantarillado de Bogotá respecto del cumplimiento de las fechas establecidas en el cronograma, concretamente la del 27 de abril de 2026, correspondiente a la firma y legalización del contrato, y la del 27 de junio de 2026, correspondiente al inicio de la ejecución contractual, con el fin de verificar el avance efectivo de las acciones ordenadas judicialmente.</p> <p>Se deja constancia de la manifestación realizada por el querellante respecto de la existencia de otra actuación relacionada con los mismos hechos y de su intención de reevaluar la continuidad del presente proceso, circunstancia que deberá ser considerada dentro del trámite administrativo correspondiente.</p>			
CONCLUSIONES			
ÁREA CONTRAVENCIÓN M2	NA	ÁREA LEGALIZABLE M2	NA
TIPO DE INFRACCIÓN	Se identifica como medida correctiva aplicable: Reparación de daños materiales por perturbación a la posesión y tenencia de inmuebles o mueble.
