FORMATO TÉCNICO DE VISITA Y/O
VERIFICACIÓN- CONTROL URBANÍSTICO
ALCALDIA LOCAL DE SAN CRISTOBAL

INFORME TECNICO No. CPS-263-2026-061			
DATOS GENERALES						
FECHA DE VISITA	24 DE ABRIL- 2026		Nº RADICADO	20265410003832		
OBJETO DE LA VISITA	VISITA TECNICA DE VERIFICACION		Nº ACTUACIÓN ADMINIST.	-		
DIRECCION DEL INMUEBLE	CL 64 SUR 11A 75 ESTE		CHIP	AAA0005KLPP		
NOMBRE DE LA PERSONA QUE ATIENDE	NO SUMINISTRADO		Nº IDENTIFICACION	NO SUMINISTRADO		
NOMBRE DEL PROPIETARIO DEL INMUEBLE	NO SUMINISTRADO		Nº IDENTIFICACION	NO SUMINISTRADO		
DIRECCION DE NOTIFICACION	CL 64 SUR 11A 75 ESTE		TELEFONO	-		
ASPECTOS TÉCNICOS						
VERIFICACION DOCUMENTAL						
ULTIMO ACTO ADIMISTRATIVO MODIFICACION DE LICENCIA DE CONSTRUCCIÓN	SI	NO _X_	LICENCIA Nº	-		
FECHA DE EJECUTORIA	-		FECHA DE VIGENCIA	-		
REVALIDACION LICENCIA DE CONSTRUCCION	SI	_ NO _X_	-	-		
ANALISIS DE LA LICENCIA APORTADA						
SI PRESENTAN LICENCIA DE CONSTRUCCION.						
CONSULTA NORMA URBANA						
U.P.L. U.P.Z.	05 ENTRENUBES 51 LOS LIBERTADORES	TRATAMIENTO / MODALIDAD	MEJORAMIENTO INTEGRAL	SECTOR	N/A	PREDIO DE INTERES CULTURAL

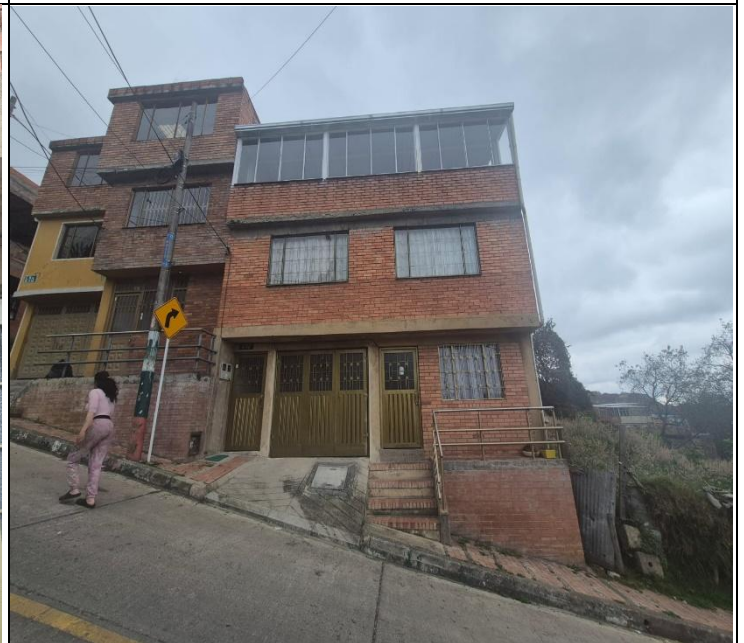
IMAGEN 2: FACHADA PRINCIPAL

De acuerdo con la visita de inspección realizada el día 24 DE ABRIL de 2026, se evidencia que NO hay intervención en el predio objeto de la visita.
En el momento de la visita NO hay atención. Se observa una casa en tres pisos con pórticos en concreto y placas de entepiso de 1er y segundo piso en placa maciza. Divisionb de mutros en bloque de arcilla # 4. Ornamentación en lamina de hierro figurado calibre 18 y vidrios laminados de 4 m.m. la fachada se encuentra en ladrillo prensado. La cubierta del 3er oiso en teja arquitectónica con perfilería rectangular de 8x4 calibre 18.
