FORMATO TÉCNICO DE VISITA Y/O
VERIFICACIÓN- CONTROL URBANÍSTICO
ALCALDIA LOCAL DE SAN CRISTOBAL

INFORME TECNICO No. CPS-263-2026-062		
DATOS GENERALES						
FECHA DE VISITA		24 DE ABRIL- 2026		Nº RADICADO		20255430010003832
OBJETO DE LA VISITA		VISITA TECNICA DE VERIFICACION		Nº ACTUACIÓN ADMINIST.		-
DIRECCION DEL INMUEBLE		CL 36H SUR 8F 59 ESTE		CHIP		AAA0003KOMR
NOMBRE DE LA PERSONA QUE ATIENDE		NO SUMINISTRADO		Nº IDENTIFICACION		NO SUMINISTRADO
NOMBRE DEL PROPIETARIO DEL INMUEBLE		LUZ IZELA HERNANDEZ SIERRA		Nº IDENTIFICACION		51.979.713
DIRECCION DE NOTIFICACION		CL 36H SUR 8F 59 ESTE		TELEFONO		-
ASPECTOS TÉCNICOS						
VERIFICACION DOCUMENTAL						
ULTIMO ACTO ADIMISTRATIVO MODIFICACION DE LICENCIA DE CONSTRUCCIÓN		SI_X_ NO __		LICENCIA Nº		11001-2-25-4601
FECHA DE EJECUTORIA		12-DIC-2025		FECHA DE VIGENCIA		10-OCT.2027
REVALIDACION LICENCIA DE CONSTRUCCION		SI _ NO_X_		-		-
ANALISIS DE LA LICENCIA APORTADA						
SI PRESENTAN LICENCIA DE CONSTRUCCION.						
CONSULTA NORMA URBANA						
U.P.L. U.P.Z.		21 SAN CRISTOBAL 32 SAN BLAS		TRATAMIENTO / MODALIDAD		MEJORAMIENTO INTEGRAL

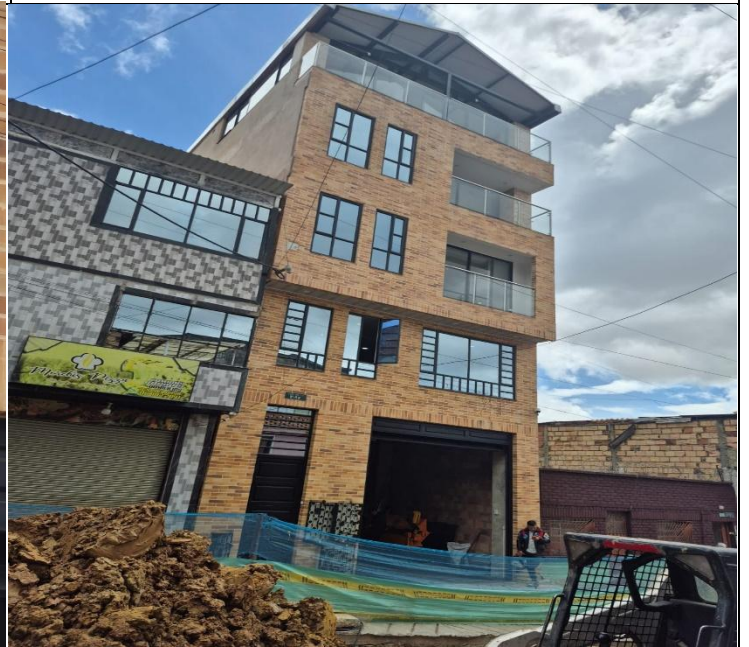
IMAGEN 2: FACHADA PRINCIPAL

De acuerdo con la visita de inspección realizada el día 24 DE ABRIL de 2026, se evidencia que NO hay intervención en el predio objeto de la visita.
En el momento de la visita NO hay atención. Se observa una obra de 5 pisos con avance en pórticos en concreto en su sistema estructural, placas de entrepiso en sistema placa fácil, muros divisorios en bloque de arcilla # 4. La fachada se encuentra en ladrillo prensado a la vista y la ornamentación en lamina de hierro figurado calibre 18 con vidrio laminado de 4 m.m. la cubierta del 5to piso se encuentra en teja arquitectónica con estructura en tubulares de hierro de 8x4 calibre 18.
