FORMATO TÉCNICO DE VISITA Y/O
VERIFICACIÓN- CONTROL URBANÍSTICO
ALCALDIA LOCAL DE SAN CRISTOBAL

INFORME TECNICO No. CPS-263-2026-063			
DATOS GENERALES						
FECHA DE VISITA	24 DE ABRIL- 2026		Nº RADICADO	20255430078193		
OBJETO DE LA VISITA	VISITA TECNICA DE VERIFICACION		Nº ACTUACIÓN ADMINIST.	-		
DIRECCION DEL INMUEBLE	CL 71 SUR 18 33 ESTE		CHIP	AAA0145WKDM		
NOMBRE DE LA PERSONA QUE ATIENDE			Nº IDENTIFICACION			
NOMBRE DEL PROPIETARIO DEL INMUEBLE	NO SUMINISTRADO		Nº IDENTIFICACION	NO SUMINISTRADO		
DIRECCION DE NOTIFICACION	CL 71 SUR 18 33 ESTE		TELEFONO	-		
ASPECTOS TÉCNICOS						
VERIFICACION DOCUMENTAL						
ULTIMO ACTO ADIMISTRATIVO MODIFICACION DE LICENCIA DE CONSTRUCCIÓN	SI _ NO _X_	LICENCIA Nº	-			
FECHA DE EJECUTORIA	-	FECHA DE VIGENCIA	-			
REVALIDACION LICENCIA DE CONSTRUCCION	SI _ NO _X_	-	-			
ANALISIS DE LA LICENCIA APORTADA						
NO PRESENTAN LICENCIA DE CONSTRUCCION.						
CONSULTA NORMA URBANA						
U.P.L. U.P.Z.	05 ENTRENUBES 51 LOS LIBERTADORES	TRATAMIENTO / MODALIDAD	MEJORAMIENTO INTEGRAL	SECTOR	N/A	PREDIO DE INTERES CULTURAL

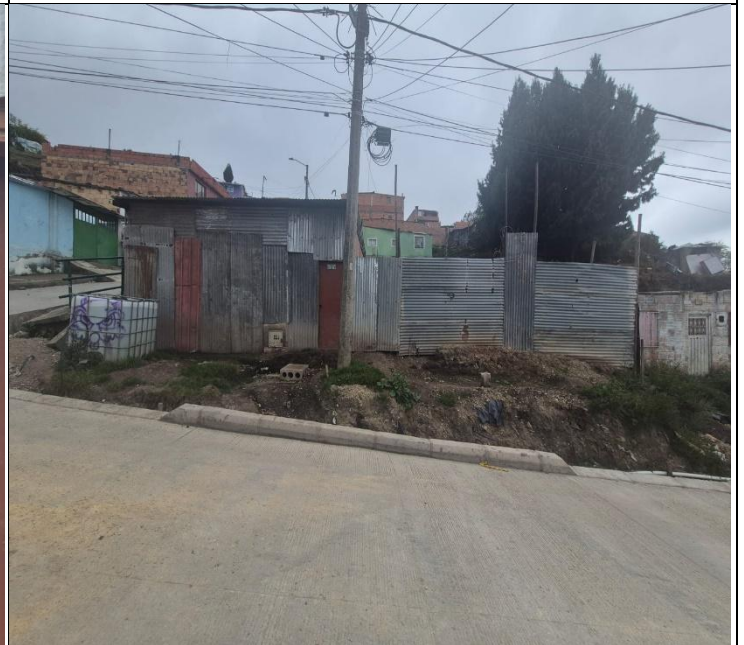
IMAGEN 2: FACHADA PRINCIPAL

De acuerdo con la visita de inspección realizada el día 24 DE ABRIL de 2026, se evidencia que SI hay intervención en el predio objeto de la visita.
En el momento de la visita NO hay atención. Se observa una obra con avance en pórticos en concreto en su sistema estructural y un cerramiento en laminas de zinc.

CONCEPTO			
De acuerdo con el registro fotográfico de la visita se concluye lo siguiente con respecto al predio:			
<ol style="list-style-type: none"> 1. SI hay intervención de obra. 2. Haciendo seguimiento a las ordenes de trabajo se hace la visita de control urbanístico por curadurías urbanas, se evidencia que existe intervención en el predio por excavación y cimentación del predio en mención sin licencia de construcción ejecutoriada. 			
<ol style="list-style-type: none"> 3. La vetustez de la obra es menor a 6 meses. 4. Existe contravención urbanística al por 60.00 M2 Aprox. 5. No hay ocupación de espacio público. 6. El predio se encuentra en zona de remoción de masa media. 7. Se sugiere hacer traslado a inspecciones para el tramite pertinente. 			
CONCLUSIONES			
AREA EN CONTRAVENCIÓN (M2)	60.00 M2	ÁREA LEGALIZABLE (M2)	60.00 M2
		AREA NO LEGALIZABLE (M2)	0.00 M2
TIPO DE INFRACCIÓN	EXISTE INFRACCIÓN URBANÍSTICA POR ADELANTAR TRABAJOS DE EXCAVACIÓN Y CIMENTACION SIN LICENCIA DE CONSTRUCCION EJECUTORIADA.
