FORMATO TÉCNICO DE VISITA Y/O
VERIFICACIÓN- CONTROL URBANÍSTICO
ALCALDIA LOCAL DE SAN CRISTOBAL

INFORME TECNICO No. CPS-263-2026-064			
DATOS GENERALES						
FECHA DE VISITA	24 DE ABRIL- 2026		Nº RADICADO	20255410003832		
OBJETO DE LA VISITA	VISITA TECNICA DE VERIFICACION		Nº ACTUACIÓN ADMINIST.	-		
DIRECCION DEL INMUEBLE	CL 48D SUR 4B 74 ESTE		CHIP	AAA0005XWXR		
NOMBRE DE LA PERSONA QUE ATIENDE	NO SUMINISTRADO		Nº IDENTIFICACION	NO SUMINISTRADO		
NOMBRE DEL PROPIETARIO DEL INMUEBLE	ALVAREZ LESMES BARBARA		Nº IDENTIFICACION	52.728.798		
DIRECCION DE NOTIFICACION	CL 48D SUR 4B 74 ESTE		TELEFONO	-		
ASPECTOS TÉCNICOS						
VERIFICACION DOCUMENTAL						
ULTIMO ACTO ADIMISTRATIVO MODIFICACION DE LICENCIA DE CONSTRUCCIÓN	SI X NO __	LICENCIA Nº	11001-2-25-4755			
FECHA DE EJECUTORIA	23/12/2025	FECHA DE VIGENCIA	23/12/2027			
REVALIDACION LICENCIA DE CONSTRUCCION	SI _ NO _X_	-	-			
ANALISIS DE LA LICENCIA APORTADA						
SI PRESENTAN LICENCIA DE CONSTRUCCION.						
CONSULTA NORMA URBANA						
U.P.L. U.P.Z.	05 USME ENTRENUBES 51 LOS LIBERTADORES	TRATAMIENTO / MODALIDAD	CONSOLIDACION	SECTOR	N/A	PREDIO DE INTERES CULTURAL

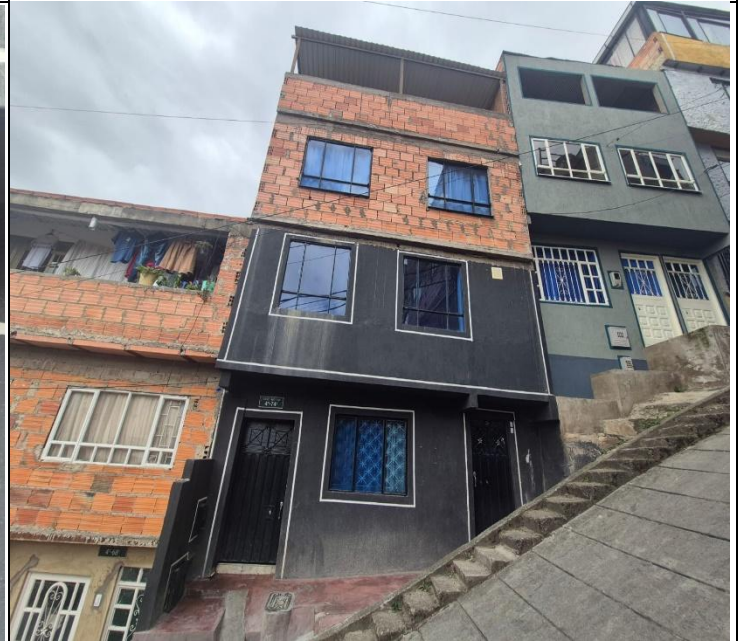
IMAGEN 2: FACHADA PRINCIPAL

De acuerdo con la visita de inspección realizada el día 24 DE ABRIL de 2026, se evidencia que SI hay intervención en el predio objeto de la visita.
En el momento de la visita NO hay atención. Se observa una obra con avance en pórticos en concreto en su sistema estructural, placas de entepiso en sistema placa fácil, muros divisorios en bloque de arcilla # 4 y en proceso constructivo hacia el tercer piso con cubrimiento de terraza. La fachada se encuentra en cerámica y el tercer piso en bloque de arcilla a la vista. La ornamentación en lamina de hierro figurado calibre 18 y vidrios laminados de 4 m.m. la cubierta de la terraza se encuentra en teja arquitectónica y toda la estructura en tubular rectangular de 8x4 calibre 18.

CONCEPTO			
<p>De acuerdo con el registro fotográfico de la visita se concluye lo siguiente con respecto al predio:</p> <ol style="list-style-type: none"> 1. Si hay intervención de obra. 2. Haciendo seguimiento a las ordenes de trabajo se hace la visita de control urbanístico por curadurías urbanas. 3. No existe ocupación de espacio público. 4. El predio tiene licencia de construcción ejecutoriada. 11001-2-25-4755. 5. La licencia de construcción fue aprobada bajo la modalidad de reconocimiento de edificación existente y reforzamiento de estructuras para 3 pisos. 6. Se evidencia que se hizo el cubrimiento de terraza ósea 1 piso mas de lo que se aprobó en la licencia de construcción. 			
<ol style="list-style-type: none"> 7. La vetustez de la obra es menor a 1 año. 8. Existe contravención urbanística al evidenciar que en la licencia se aprobó para 3 pisos y se hizo un piso adicional. 9. El área de contravención es de 72.00 m2 10. Se sugiere hacer traslado a inspecciones para el trámite pertinente.
