FORMATO TÉCNICO DE VISITA Y/O  
VERIFICACIÓN- CONTROL URBANÍSTICO  
ALCALDIA LOCAL DE SAN CRISTOBAL

INFORME TECNICO No. CPS-263-2026-065			
DATOS GENERALES						
FECHA DE VISITA	24 DE ABRIL- 2026		Nº RADICADO	20265410003832		
OBJETO DE LA VISITA	VISITA TECNICA DE VERIFICACION		Nº ACTUACIÓN ADMINIST.	-		
DIRECCION DEL INMUEBLE	CL 46B SUR 4 04 ESTE		CHIP	AAA0281HCBR		
NOMBRE DE LA PERSONA QUE ATIENDE	NO SUMINISTRADO		Nº IDENTIFICACION	NO SUMINISTRADO		
NOMBRE DEL PROPIETARIO DEL INMUEBLE	LINA MARCELA TIQUE YARA LUIS ERNESTO QUIMBAYO DURAN		Nº IDENTIFICACION	53.131.162 93.134.548		
DIRECCION DE NOTIFICACION	CL 46B SUR 4 04 ESTE		TELEFONO	-		
ASPECTOS TÉCNICOS						
VERIFICACION DOCUMENTAL						
ULTIMO ACTO ADIMISTRATIVO MODIFICACION DE LICENCIA DE CONSTRUCCIÓN	SI	NO _X_	LICENCIA Nº	-		
FECHA DE EJECUTORIA	-		FECHA DE VIGENCIA	-		
REVALIDACION LICENCIA DE CONSTRUCCION	SI	_ NO _X_	-	-		
ANALISIS DE LA LICENCIA APORTADA						
NO PRESENTAN LICENCIA DE CONSTRUCCION.						
CONSULTA NORMA URBANA						
U.P.L. U.P.Z.	05 USME ENTRENUBES 51 LOS LIBERTADORES	TRATAMIENTO / MODALIDAD	MEJORAMIENTO INTEGRAL	SECTOR	N/A	PREDIO DE INTERES CULTURAL

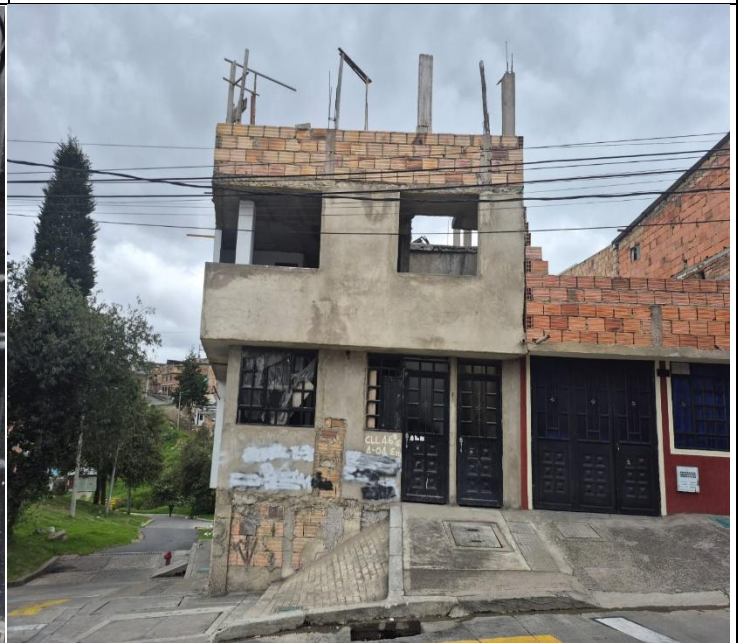
IMAGEN 2: FACHADA PRINCIPAL

De acuerdo con la visita de inspección realizada el día 24 DE ABRIL de 2026, se evidencia que SI hay intervención en el predio objeto de la visita.  
En el momento de la visita NO hay atención. Se observa una obra con avance en pórticos en concreto en su sistema estructural, placas de entepiso en sistema placa fácil, muros divisorios en bloque de arcilla # 4 y en proceso constructivo hacia el cuarto piso.
