FORMATO TÉCNICO DE VISITA Y/O  
VERIFICACIÓN- CONTROL URBANÍSTICO  
ALCALDIA LOCAL DE SAN CRISTOBAL

INFORME TECNICO No. CPS-647-2026-066			
DATOS GENERALES						
FECHA DE VISITA	24 DE ABRIL- 2026		Nº RADICADO	20265410003832		
OBJETO DE LA VISITA	VISITA TECNICA DE VERIFICACION		Nº ACTUACIÓN ADMINIST.	-		
DIRECCION DEL INMUEBLE	CL 43A BIS SUR 3C 42 ESTE		CHIP	AAA0004OPDE		
NOMBRE DE LA PERSONA QUE ATIENDE	NO SUMINISTRADO		Nº IDENTIFICACION	NO SUMINISTRADO		
NOMBRE DEL PROPIETARIO DEL INMUEBLE	AGUDELO RODRIGUEZ LUZ AMPARO		Nº IDENTIFICACION	51.871.731		
DIRECCION DE NOTIFICACION	CL 43A BIS SUR 3C 42 ESTE		TELEFONO	-		
ASPECTOS TÉCNICOS						
VERIFICACION DOCUMENTAL						
ULTIMO ACTO ADIMISTRATIVO MODIFICACION DE LICENCIA DE CONSTRUCCIÓN	SI X NO __	LICENCIA Nº	11001-2-25-4606			
FECHA DE EJECUTORIA	10-12/2025	FECHA DE VIGENCIA	10/12/2027			
REVALIDACION LICENCIA DE CONSTRUCCION	SI _ NO _X_	-	-			
ANALISIS DE LA LICENCIA APORTADA						
SI PRESENTAN LICENCIA DE CONSTRUCCION.						
CONSULTA NORMA URBANA

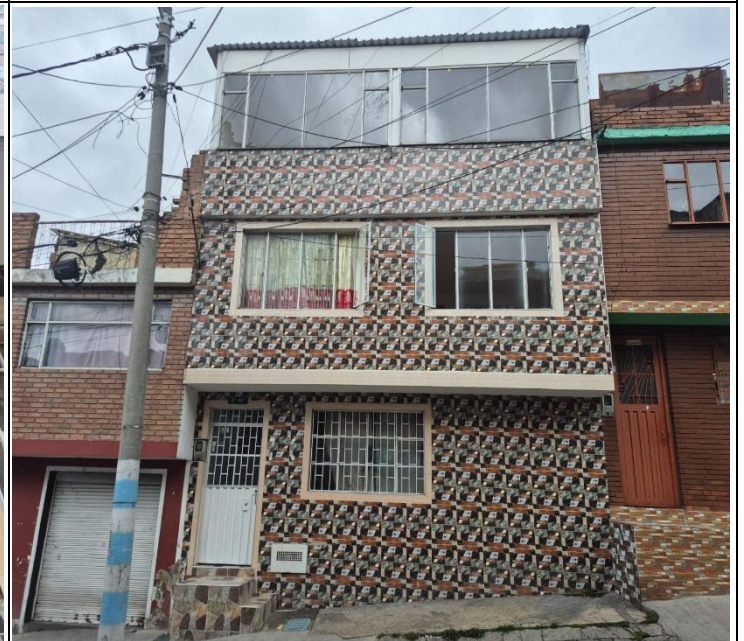
IMAGEN 2: FACHADA PRINCIPAL

De acuerdo con la visita de inspección realizada el día 24 DE ABRIL de 2026, se evidencia que NO hay intervención en el predio objeto de la visita.  
En el momento de la visita NO hay atención. Se observa una obra con avance en pórticos en concreto en su sistema estructural, placas de entepiso en sistema placa fácil, muros divisorios en bloque de arcilla # 4. La cubierta del tercer piso se encuentra en teja arquitectónica con estructura metálica tubular de 8x4 calibre 18. La ornamentación en lamina de hierro figurado calibre 18 y vidrios laminados de 4 m.m. la fachada se encuentra en ceramca.

CONCEPTO			
De acuerdo con el registro fotográfico de la visita se concluye lo siguiente con respecto al predio:			
<ol style="list-style-type: none"> <li>1. No hay intervención de obra.</li> <li>2. Haciendo seguimiento a las órdenes de trabajo por curadurías urbanas se hace la visita de control urbanístico.</li> <li>3. El predio cuenta con licencia de construcción 11001-2-25-4606 con fecha de ejecutoria 10 de diciembre de 2025, bajo la modalidad de reconocimiento de una edificación existente y reforzamiento de estructuras para 3 pisos de altura.</li> <li>4. La vetustez de la obra es mayor a 5 años.</li> <li>5. No existe contravención urbanística.</li> <li>6. No hay ocupación de espacio público.</li> </ol>			
CONCLUSIONES			
AREA EN CONTRAVENCIÓN (M2)	0.00 M2	ÁREA LEGALIZABLE (M2)	0.00 M2
		AREA NO LEGALIZABLE (M2)	0.00 M2
TIPO DE INFRACCIÓN	NO EXISTE INFRACCION URBANISTICA		
OCUPACION DE ESPACIO PÚBLICO?	SI_ NO_X_	¿SE DEJO CITACION?	SI NO_X
